# LE MÉMORIAL DE LA BATAILLE DE WATERLOO À EVERE

## LA RESTAURATION DE *BRITANNIA*

**MIEKE GOEGBUER ET JAN DE KESEL,**  
AVAPARTNERS ARCHITECTS & PLANNERS

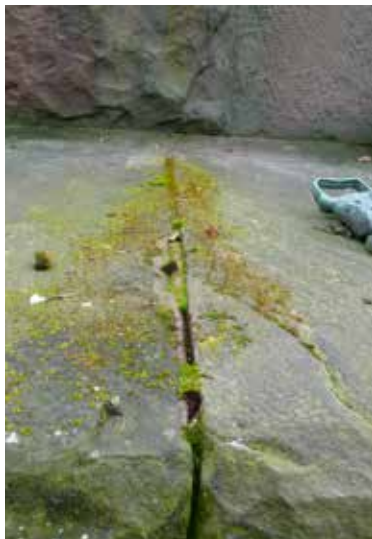
**Fig. 2a**  
Jointolement côté supérieur du socle avant les travaux de restauration (© AVAPartners).

de séchage, laissant ainsi apparaître des fissures, sources d'infiltrations d'humidité. Sous les joints rouges (et larges) récents, on a ainsi retrouvé une couche d'oxydation verte de la sculpture sur des restants du fin joint beige d'origine (fig. 2a et 2b).

aux rives des pierres naturelles, il n'a plus été possible d'obtenir le fin joint beige d'origine. En concertation avec l'ensemble de l'équipe de construction, les larges joints ont été rejointoyés à l'aide d'un mortier de jointoiment rouge. Durant le processus de séchage, une rainure plus fine a cependant été pratiquée dans le joint rouge et immédiatement comblée à l'aide d'un fin joint beige. En réalisant ces deux joints, en mouillé sur mouillé, ils constituent un ensemble unique. Ceci a permis de restituer l'aspect d'origine (fig. 7a et 7b). Pour le mortier de jointoiment, un nouveau mortier de chaux a été employé avec toutefois une adjonction de pouzzolane afin de mieux résister aux pluies et à l'humidité importantes.

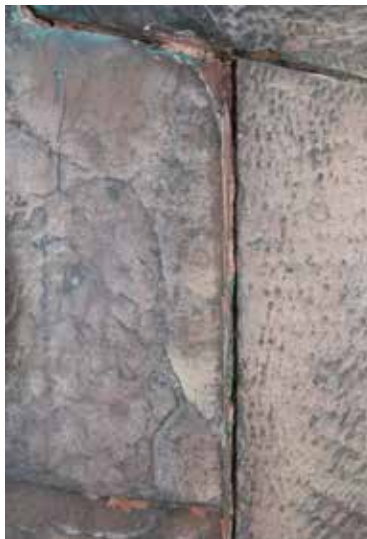
**Fig. 2b**  
Oxydation sous les joints rouges récemment enlevés, avant restauration (© AVAPartners).

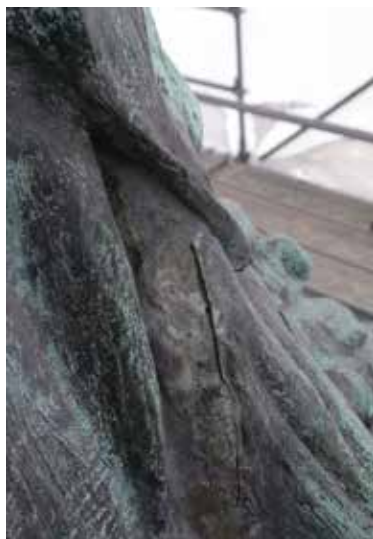
**Fig. 3**  
Fissure béante entraînant des infiltrations d'humidité (© Metafose).

L'état de la sculpture, fin 2014, était moyen. La détérioration la plus apparente était le détachement partiel des réparations de 2004, ce qui constituait un problème grave, car elle était répartie sur l'ensemble du monument. Ce n'est toutefois pas étonnant, car ces dégâts étaient totalement prévisibles. La nature du matériau dans lequel était fabriquée la sculpture a d'autres caractéristiques que la résine de polyester qui a servi à la réparer. Le métal est «se donner», alors que le polyester est relativement dur et friable. De même, le coefficient de dilatation sous l'action de la chaleur est différent de celui de la résine synthétique. Une fois que le moindre défaut se manifeste (par exemple des fêlures), l'humidité peut s'y insinuer, ce qui accélère le processus de détérioration (fig. 3).

ont été éliminées à l’air comprimé. L’ensemble a ensuite été nettoyé au white spirit. La statue a été séchée à l’aide de chiffons en coton non pelucheux. D’une manière générale, on observe des joints béants, de petites fissures et déchirures sur toute la surface du monument. Ils ont été comblés au moyen d’une cire microcristalline teintée. Cette intervention est réversible et ne provoque pas de nouvelles tensions dans le métal du monument. La cire reste relativement flexible, même après durcissement. Les joints sont ainsi obturés et les infiltrations d’eau sont limitées (fig. 9a et 9b).

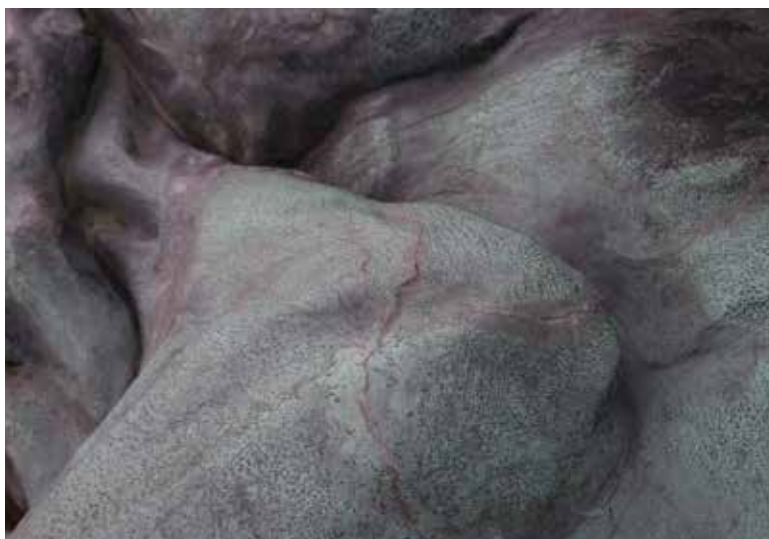
**Fig. 4**  
Anciennes réparations à la résine de polyester qui se fissurent à nouveau (© Metafose)

quoi certains joints ont résisté et d'autres, non. Cela est sans doute lié aux différences de tension locales. La cause originelle de la plupart des fissures et déchirures est imputable, d'une part, à la faiblesse des joints entre les parties assemblées à l'origine et, d'autre part, à la corrosion de la structure interne en fer forgé. Du fait de la dilatation du fer, une grande pression de l'intérieur s'est exercée sur la sculpture, ce qui a provoqué fissures et déchirures. Comme cette structure a été retirée ou remplacée par de l'acier inoxydable à la plupart des endroits, une des principales causes est donc résolue. Ceci laisse à supposer que la problématique actuelle est due principalement au fait que les matériaux utilisés, à savoir la résine de polyester et la galvanoplastie en cuivre, ne sont pas suffisamment compatibles (fig. 4).

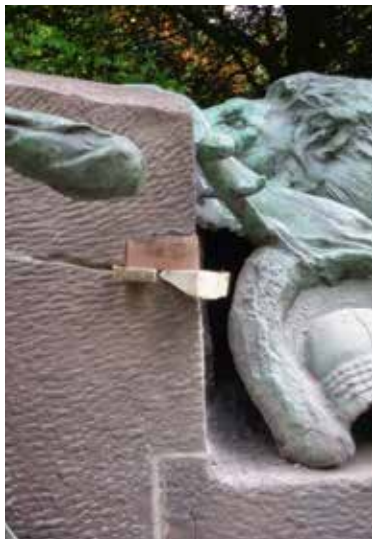
**Fig. 5a**  
Réparation du sarcophage au moyen d'une pièce de comblement en cours d'exécution (au moyen d'un morceau de dalle brisée) (© AVAPartners).

grande dalle brisée par une nouvelle pierre naturelle de Sebeler. Les restants de la dalle brisée pouvaient ensuite servir de bouchon pour une réparation limitée au sarcophage. Une seule écaille de pierre cassée a été recollée (fig. 5a et 5b).

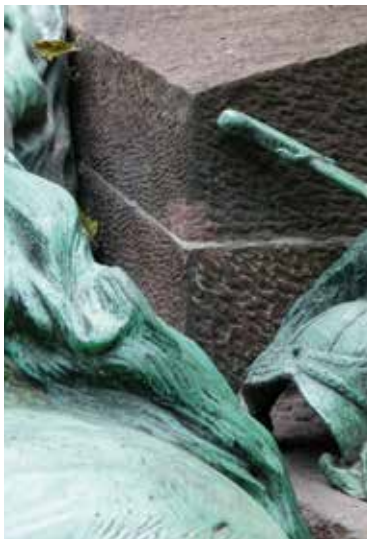
**Fig. 5b**  
Réparation du sarcophage après finition avec taille à l'identique (© AVAPartners).

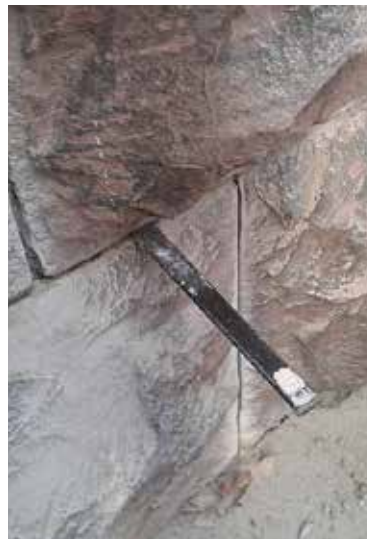
**Fig. 6**  
Refouillement circonspect des joints, sans meulage (© AVAPartners).

La majeure partie du jointoiment a été refouillée à la main. Seuls quelques fins joints d'origine dans les zones les plus protégées ont pu être conservés (fig. 6). Vue la détérioration

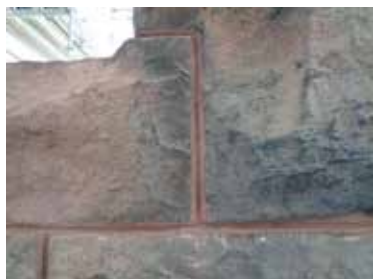
**Fig. 7a**  
Grands joints récemment appliqués au mortier rouge et rainures plus fines ménagées dans ceux-ci (© AVAPartners).

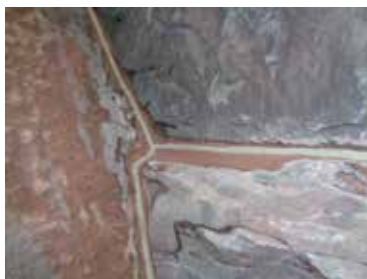
**Fig. 7b**  
Détail : application directe de joints plus fins en mortier beige (technique du mouillé sur mouillé) (© AVAPartners).

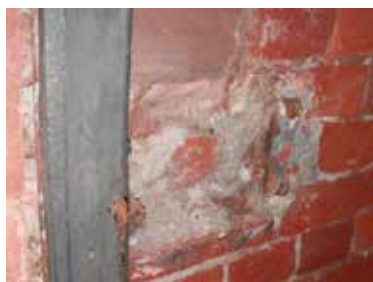
La grille en fer forgé fermant la crypte montrait des traces de corrosion en plusieurs endroits. En outre,

le système de verrouillage sur le mur avait complètement disparu. La grille, qui s'ouvre vers l'intérieur, ne pouvait plus se verrouiller depuis longtemps. Il restait en revanche des traces bien visibles de la présence d'une plaque métallique sur le parement et sa taille d'origine pouvait encore être clairement déterminée grâce aux dommages infligés à la maçonnerie et aux traces de peinture d'entretien le long du bord de la plaque d'origine.

**Fig. 8a**  
Plaque de verrouillage disparue de la grille (© AVAPartners).

La grille métallique a été entièrement démontée, zinguée, protégée et finie au moyen d'une peinture gris foncé. La plaque de fermeture en métal a été reconstruite d'après les traces restantes et le système de verrouillage a été réparé (fig. 8a et 8b).

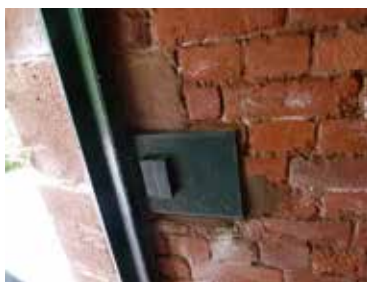
**Fig. 8b**  
Plaque de verrouillage définitive de la grille, juste avant sa finition (© AVAPartners).

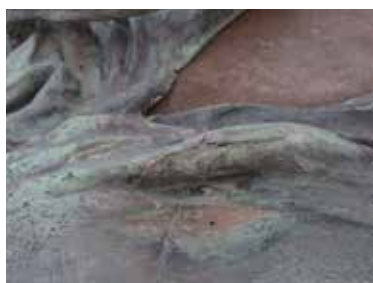
**Fig. 9a**  
Fissure avant traitement (© Metafosel).

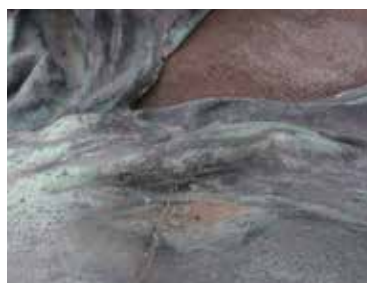
**Fig. 9b**  
Fissure après obturation, la zone avoisinante n'a pas encore été traitée à la cire microcristalline (© Metafosel).

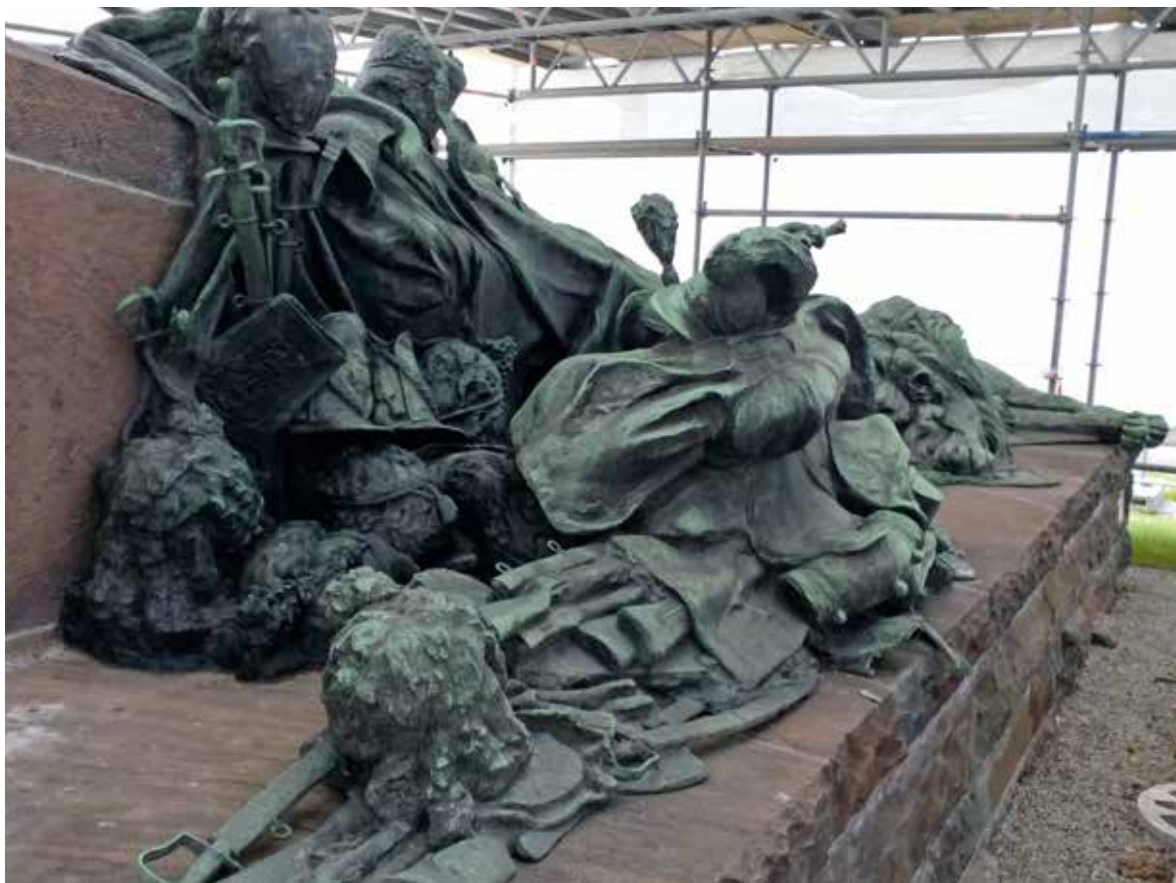
Application de la couche de cire microcristalline – léger obscurcissement de l’aspect général (fond) (© Metafose).

restaient visibles en raison d’une différence de couleur. Quelques retouches ont été effectuées localement à ces endroits au moyen d’une peinture acrylique et d’une cire pigmentée. Ces zones sont à présent mieux intégrées dans l’ensemble. En guise de protection, une couche de cire microcristalline a été appliquée sur la surface à la brosse et lustrée à l’aide de chiffons non pelucheux après durcissement (fig. 10).

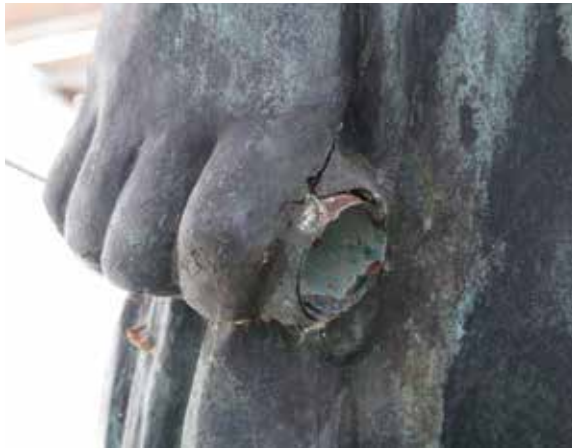
**Fig. 11a**  
Ancienne réparation à hauteur de la main, après enlèvement du trident  
(© Metafose).

Le trident a été soigneusement démonté. Un épais tube en bronze remplace à présent l’ancienne fixation réalisée à l’aide d’un morceau de tuyau en cuivre. Il a été fixé dans la main au moyen d’une résine époxyde résistant aux UV

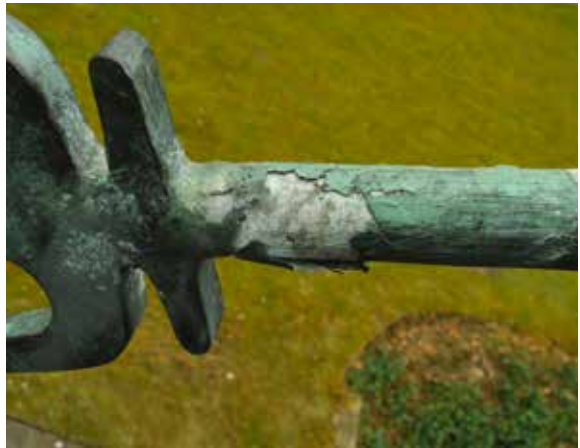
2004, il a été décidé de fabriquer un nouvel exemplaire en aluminium cuivré. L’avantage du faible poids spécifique de l’aluminium a été combiné avec une surface comparable au reste de la sculpture. La détérioration actuelle est de nature tant physique que chimique. On observe à nouveau une fissure et un léger jeu au point de fixation à hauteur de la main et la couche de cuivre est en train de s’écailler sur toute la surface (fig. 11a, 11b et 11c).

**Fig. 11b**  
Écaillage de la couche de cuivre sur le trident en aluminium  
(© Metafose).

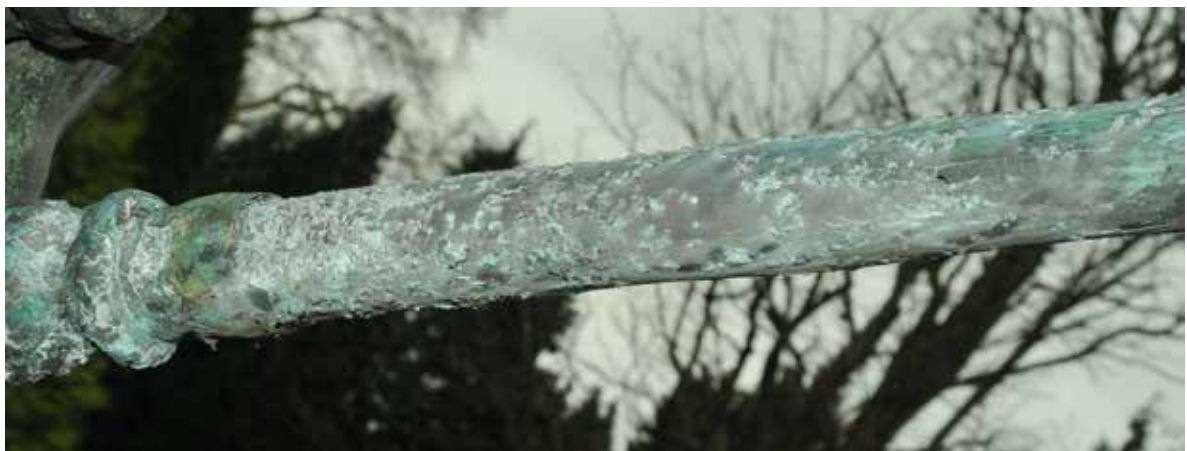
**Fig. 11c**  
Corrosion active de l'aluminium (© Metafose).

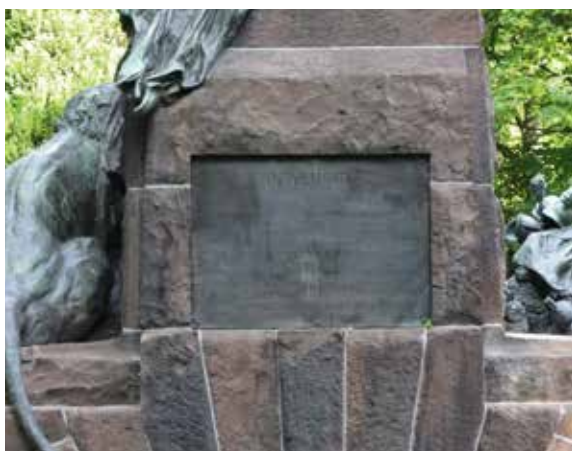
**Fig. 12a**  
Plaque commémorative avant traitement (© Metafose).

La plaque commémorative qui se trouve au-dessus de l'entrée de la crypte est devenue difficilement lisible en raison de l'absence de contraste entre les lettres et le fond. Le fond est souillé par de la saleté de surface et présente des taches. Durant les tests de nettoyage, des traces de couleur dorée dans les creux des lettres ont été retrouvées, ce qui a également été confirmé par un test microchimique. La plaque a été nettoyée et les lettres de nouveau dorées (fig. 12a et 12b).

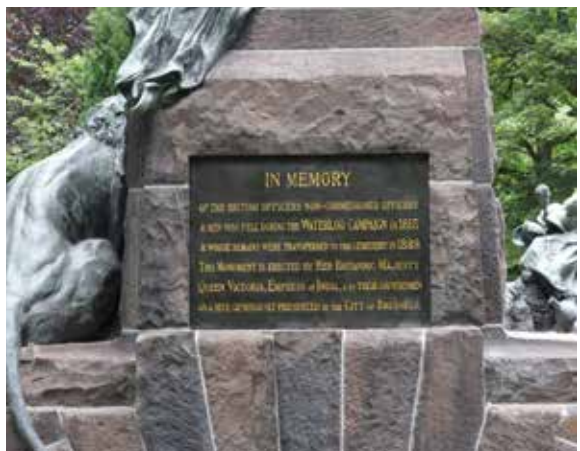
**Fig. 12b**  
Plaque commémorative après traitement (© Metafose).
