BRUXELLES PATRIMOINES

LA RESTAURATION D'UN DÉCOR D'EXCEPTION

Les façades de la Grand-Place

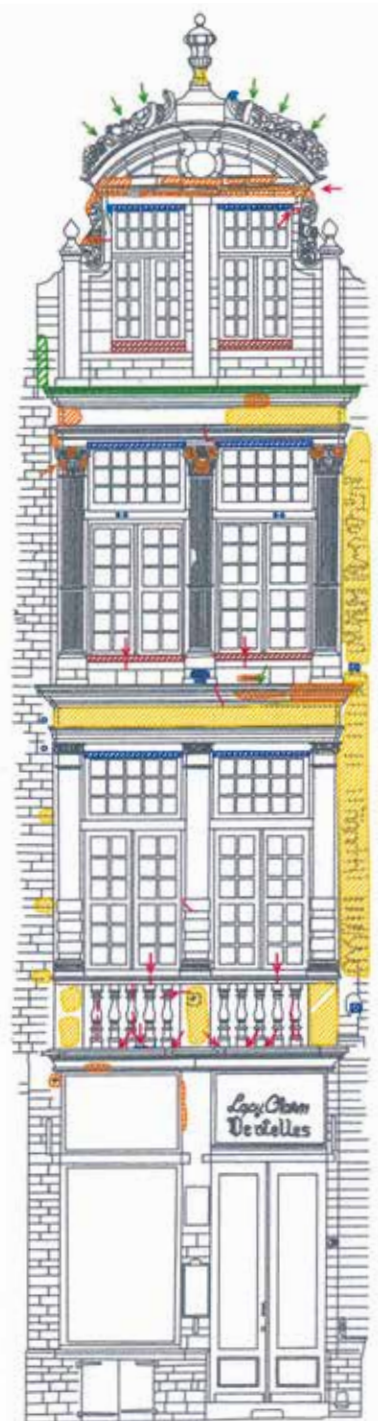
L'Âne. Dessin de la façade avec relevé des pathologies. Cet état des lieux est complété de photographies et de descriptions de chaque élément dégradé (© CPH, 2000).

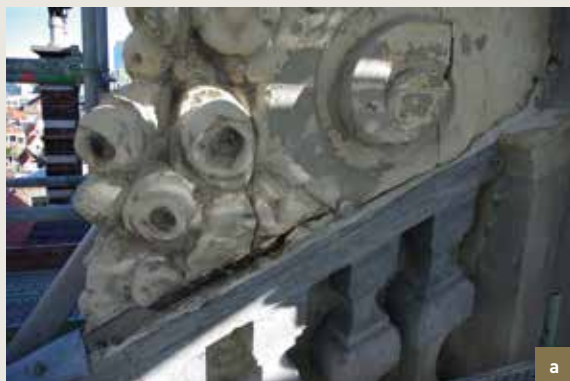
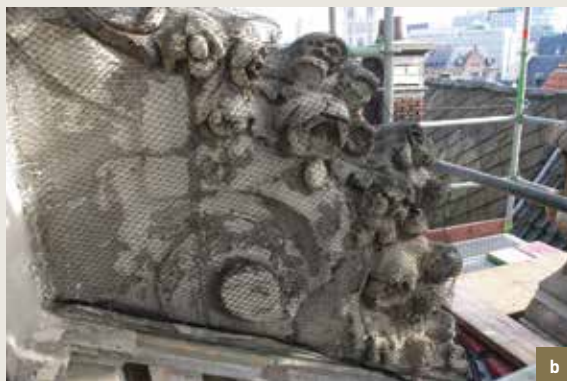
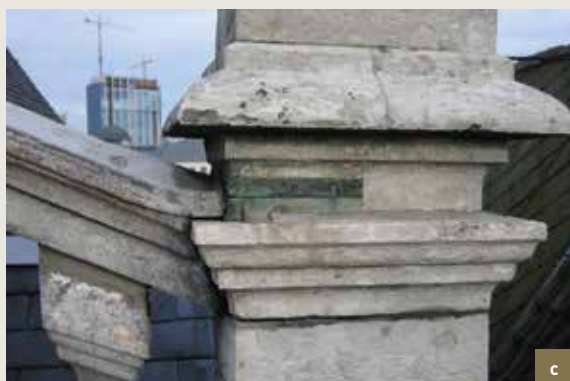
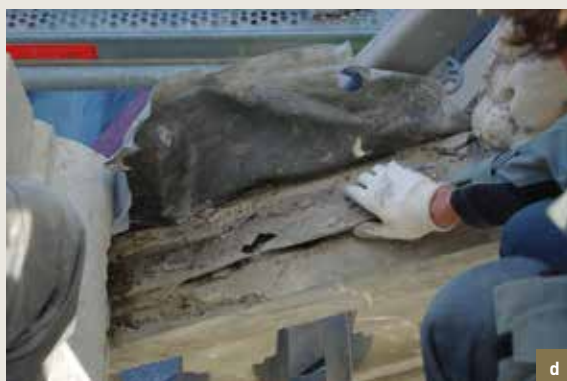
La Chaloupe d'Or. a) aileron de gauche avec motifs de fleurs. L'élément se détache et tend à glisser vers l'extérieur, suite à la corrosion d'une patte métallique ; b) idem. Partie de droite. Placement d'un filet de protection provisoire suite à l'inspection, en attente de travaux de restauration ; c) déversement du pinacle droit du pignon ; d) idem côté gauche. Sous le plomb, on constate la rouille de la patte métallique provoquant les désordres mentionnés (© CPH, 2000).

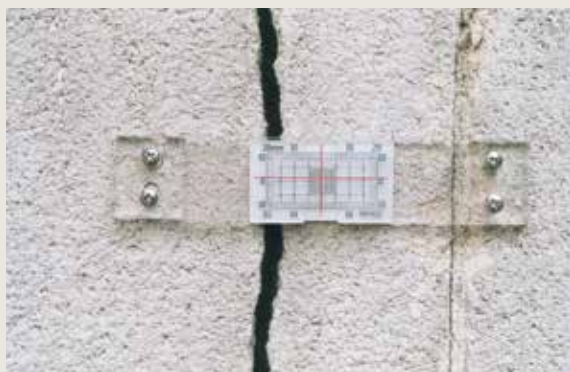
Placement de fissuromètres à différents endroits, suite aux états des lieux et à la constatation de présence de lézardes. Ici, dans la façade de la maison *Le Cerf*. Pierre d'Euville (© CPH, 2000).

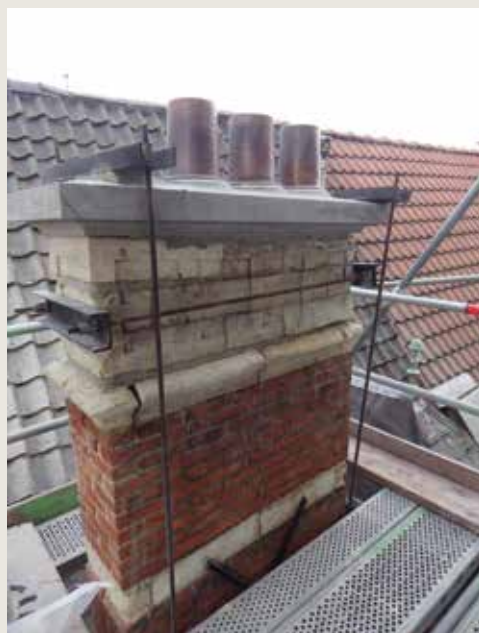
Le Heaume. Encarcantage de la cheminée suite au constat d'instabilité (© CPH, 2000).

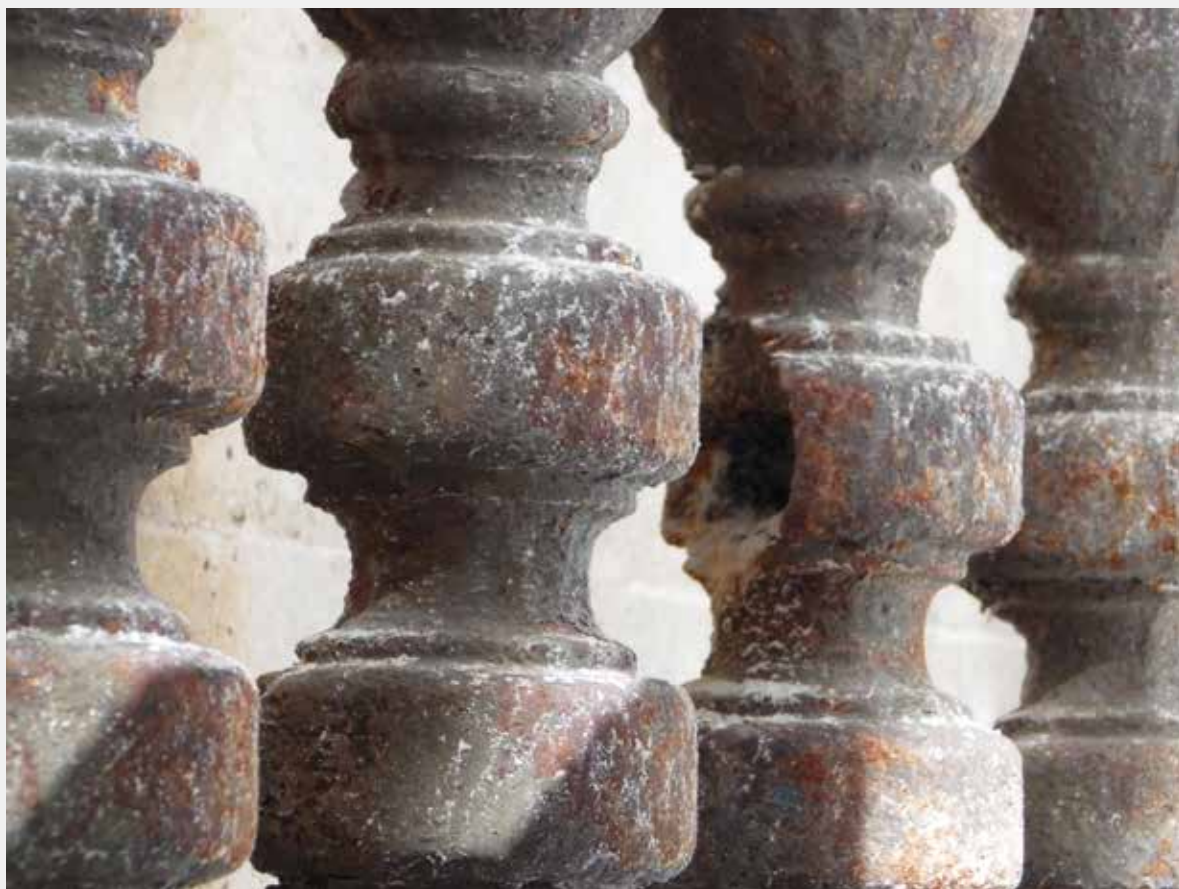
Le Sac. Corrosion des balustres métalliques allant jusqu'à l'absence totale de matière (© CPH, 2014).

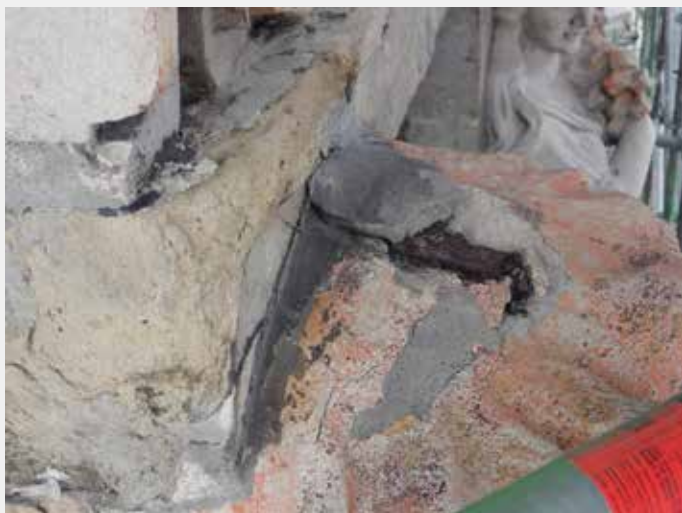
Le Renard. Corrosion d'une patte métallique de fixation au sommet d'une statue entraînant la cassure de celle-ci (© CPH, 2014).

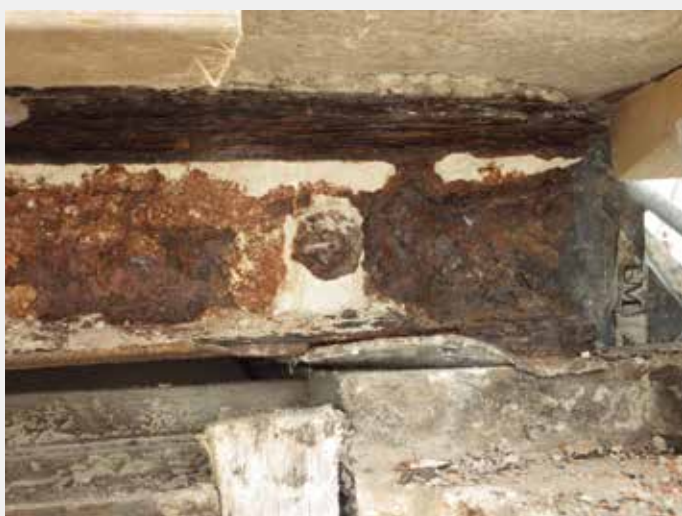
Le Petit Renard et Le Chêne. Corrosion et expansion de rouille d'une poutrelle métallique (© CPH, 2014).

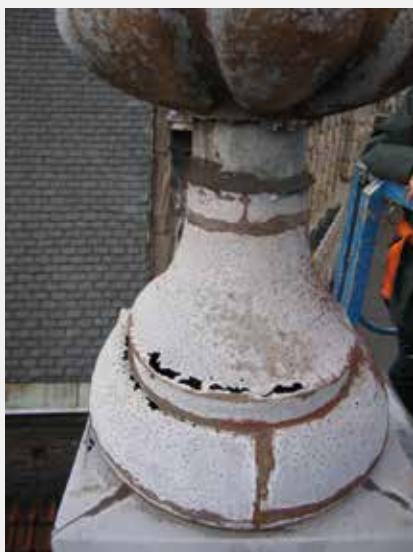
La Rose. Détail d'un vase en zinc corrodé et troué (© CPH, 2000).

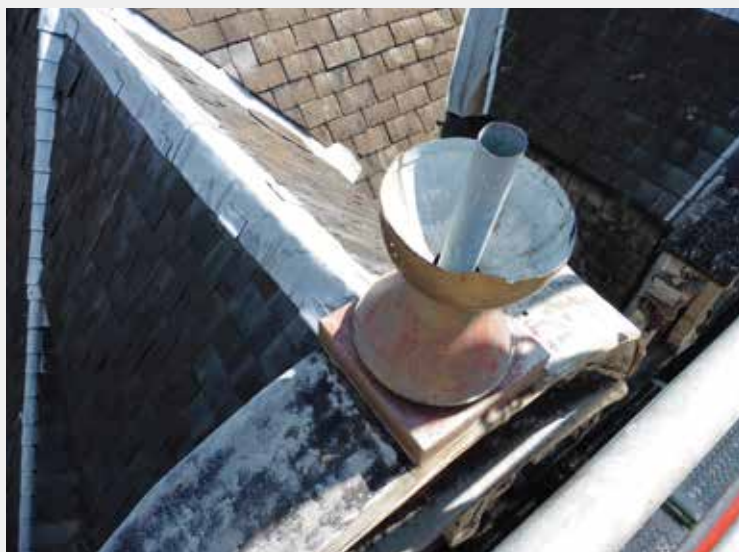
Le Petit Renard et Le Chêne. Un vase cassé en deux, suite à la corrosion du zinc (© CPH, 2015).

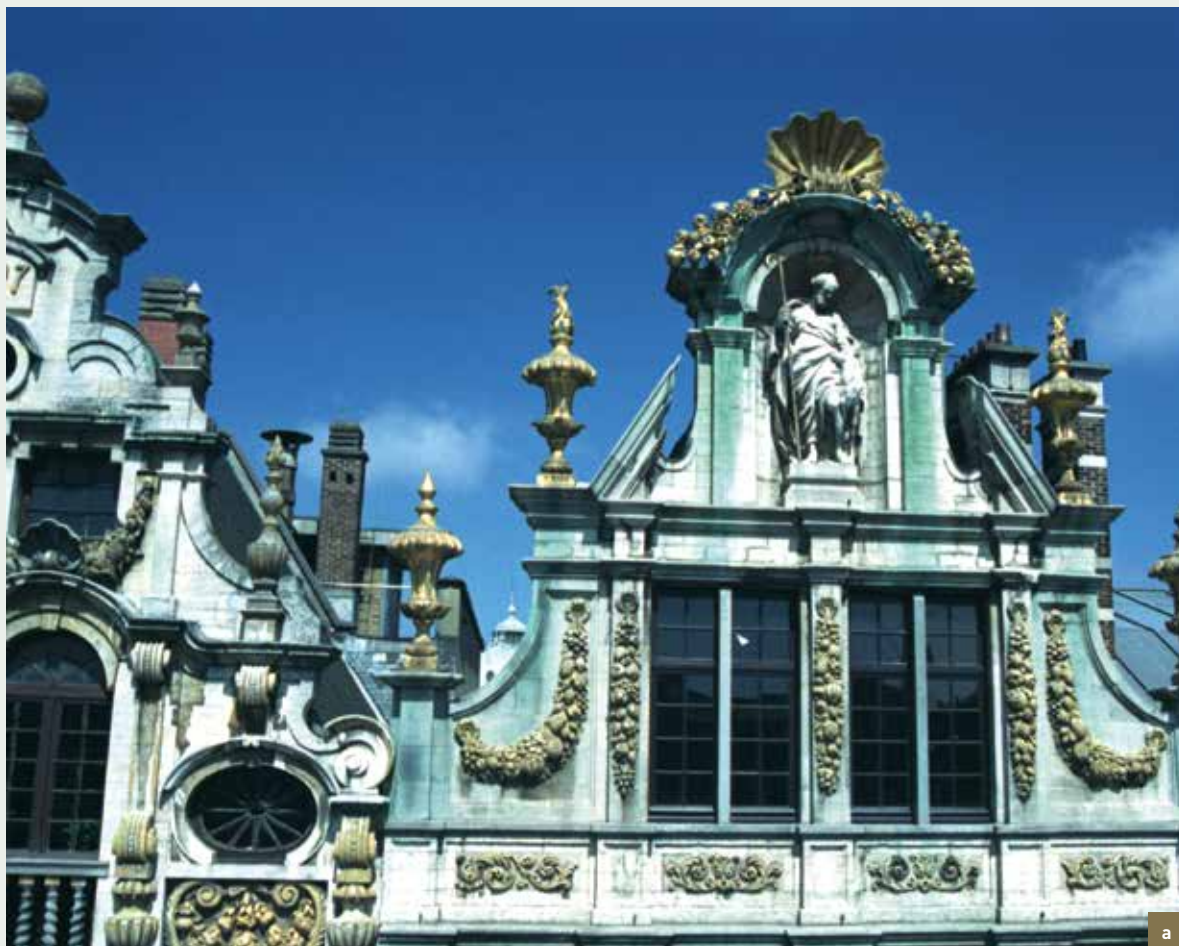
La Brouette. Partie supérieure de la façade. Coulées vertes dues à l'oxydation des décorations en cuivre. a) vue d'ensemble ; b) détail des coulées sur la pierre de Gobertange (© CPH, 2014).

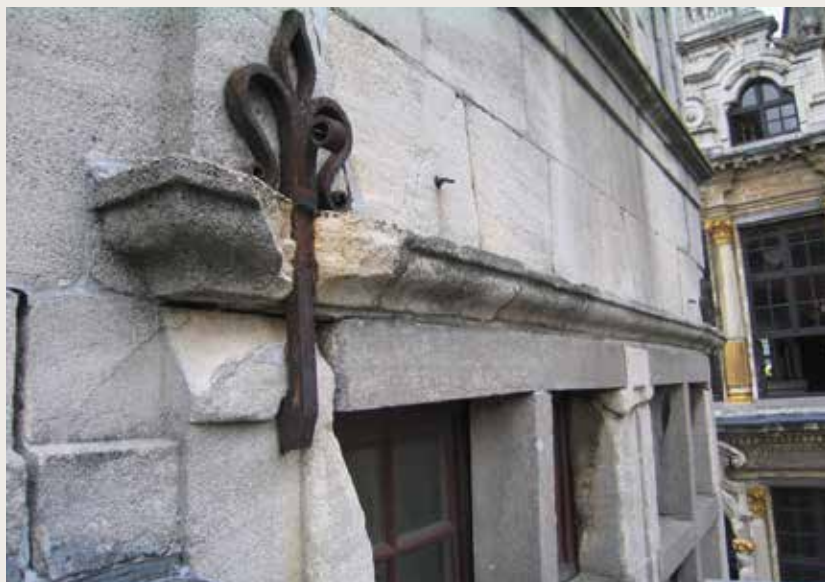
Le Cerf. Pierre d'Euville cassée suite à la corrosion d'un ancrage métallique (© CPH, 2000).

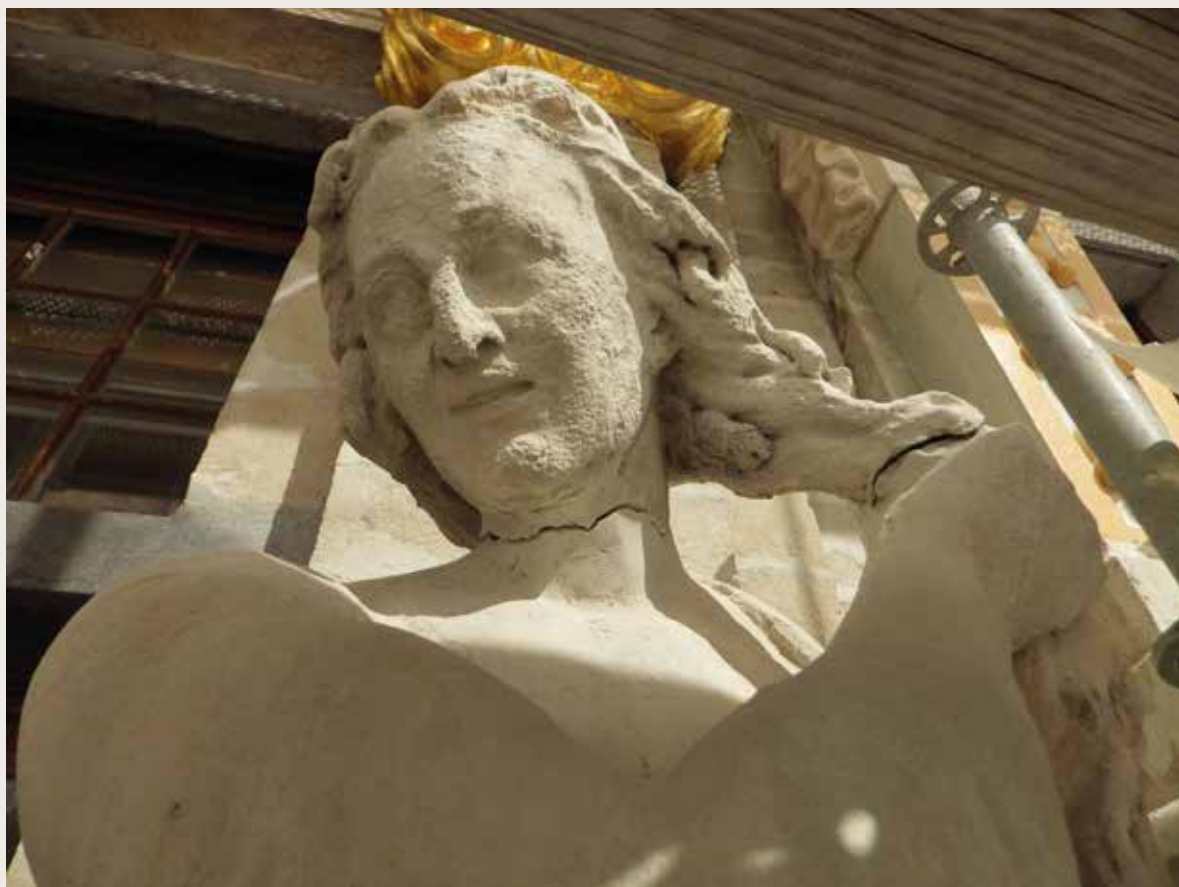
La Louve. Statue avec tête cassée (due à la corrosion d'un goujon) (© CPH, 2014).

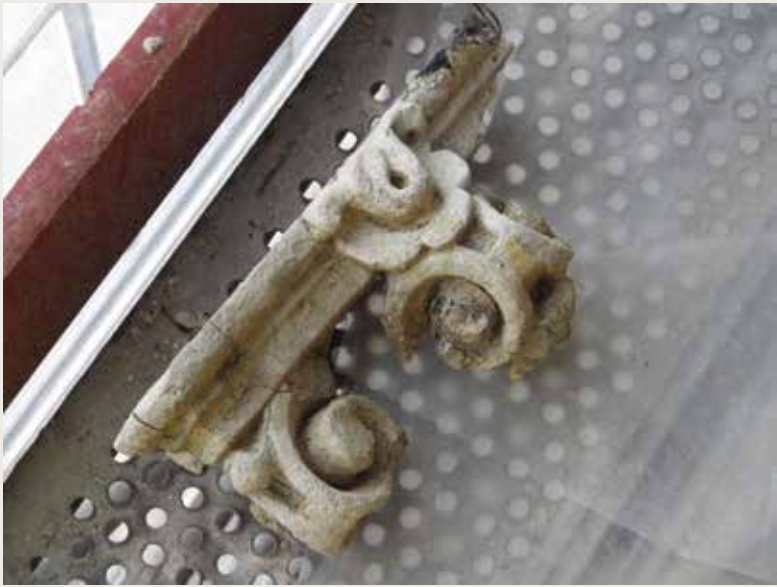
Le sac. Un chapiteau cassé (© CPH, 2014).

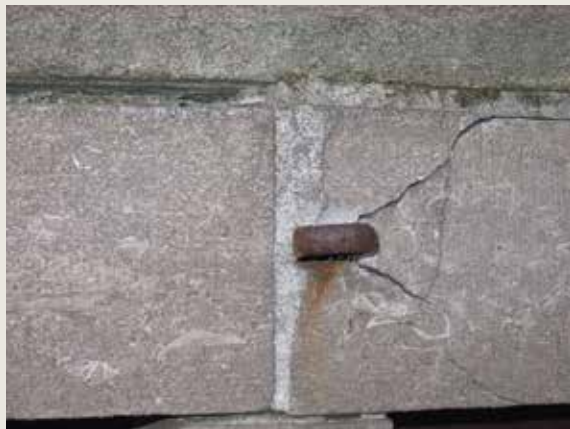
Le Cerf. Fissures dans une pierre bleue, suite à la rouille de l'anneau métallique (© CPH, 2000).

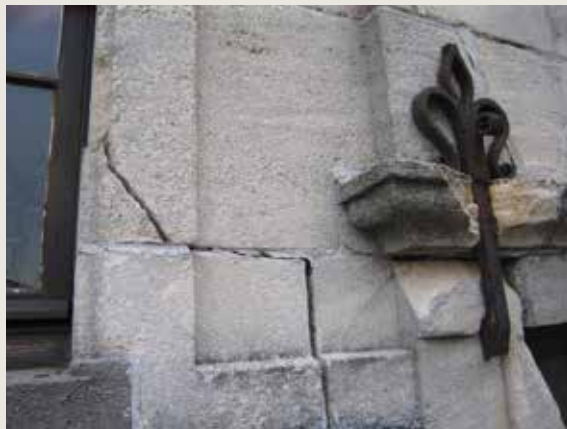
Joseph et Anne. Lézarde dans le parement en pierre d'Euville (© CPH, 2000).

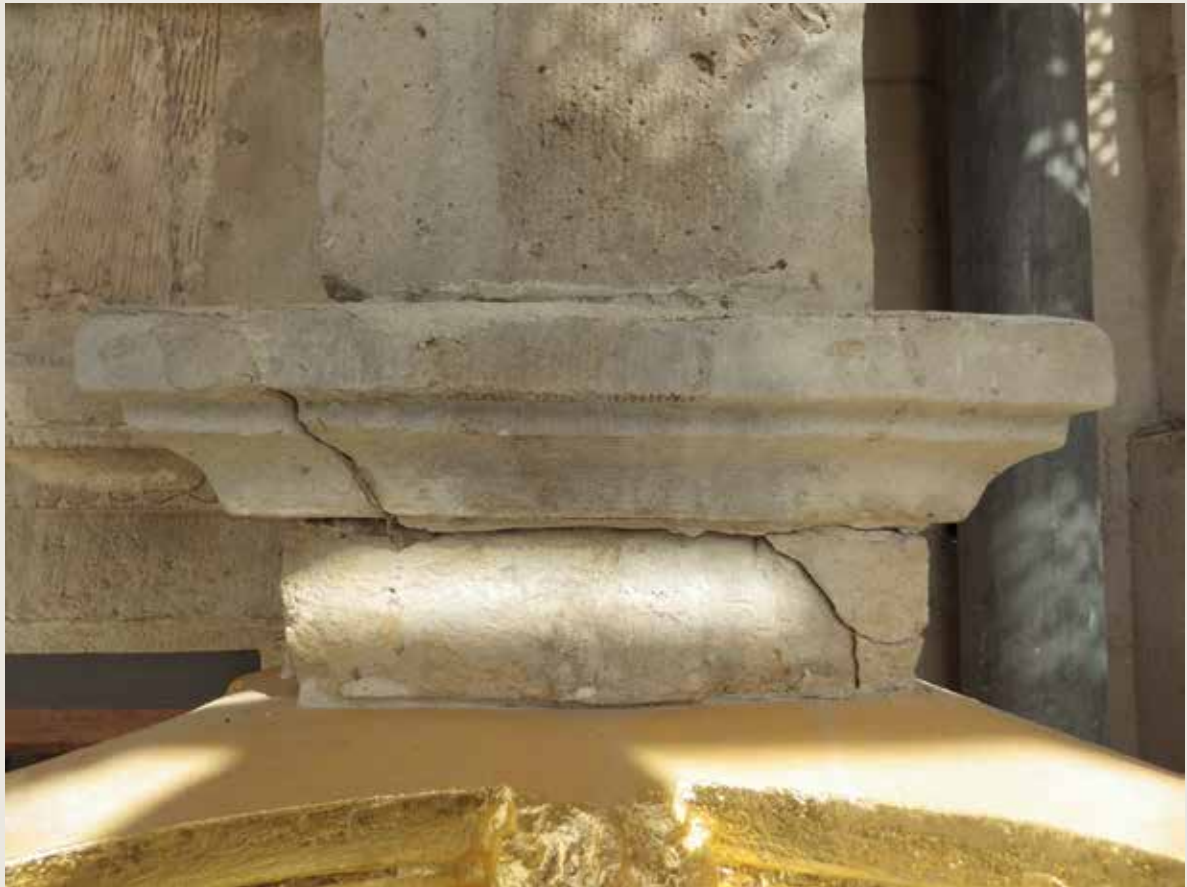
La Brouette. Fissure dans le parement d'origine en Balegem (© CPH, 2014).

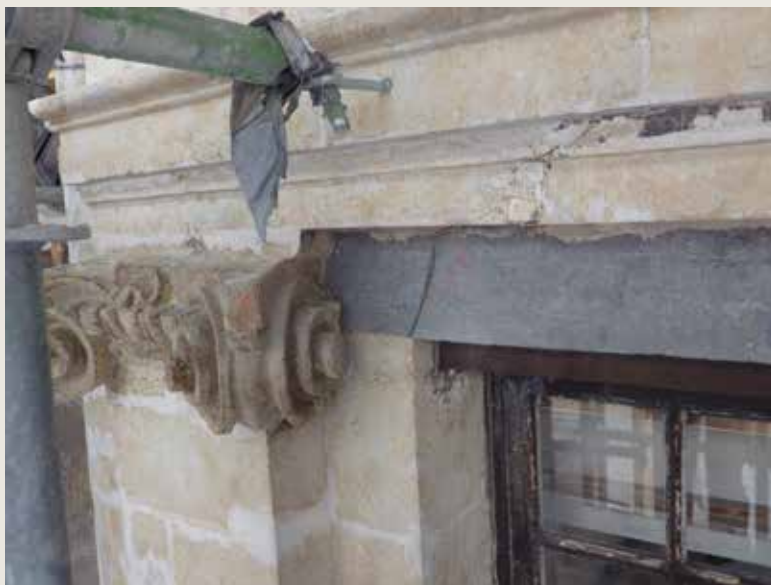
Le Pigeon. Fissure dans le linteau en pierre bleue suite à l'expansion de la rouille du linteau métallique (© CPH, 2012).

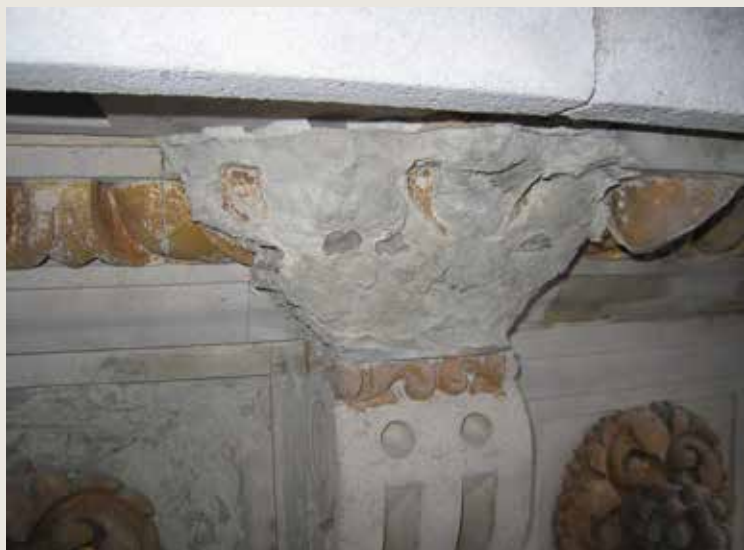
Le Cygne. Pulvérulence de la console (pierre d'Avesnes?) (© CPH, 2008).

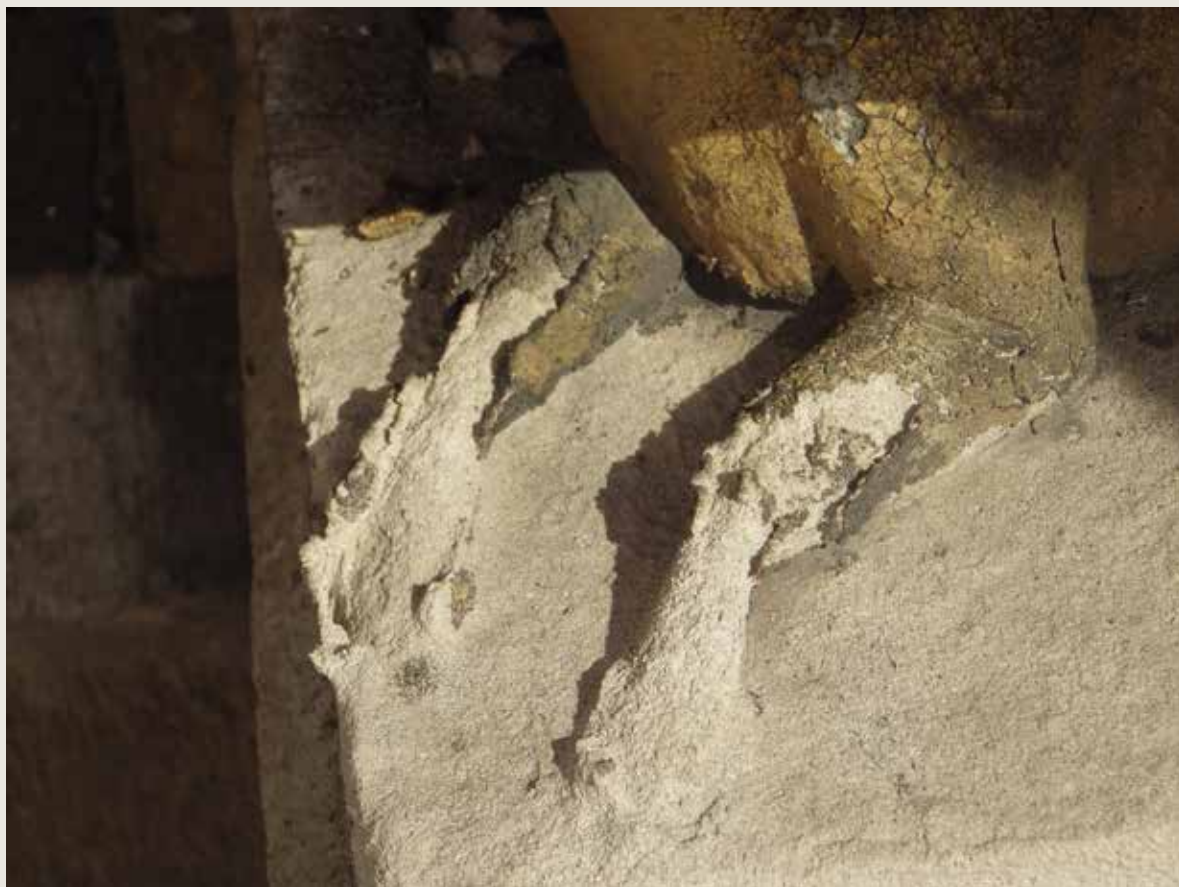
La Louve. Pulvériscence de la pierre d'Euville sur un élément sculpté (© CPH, 2014).

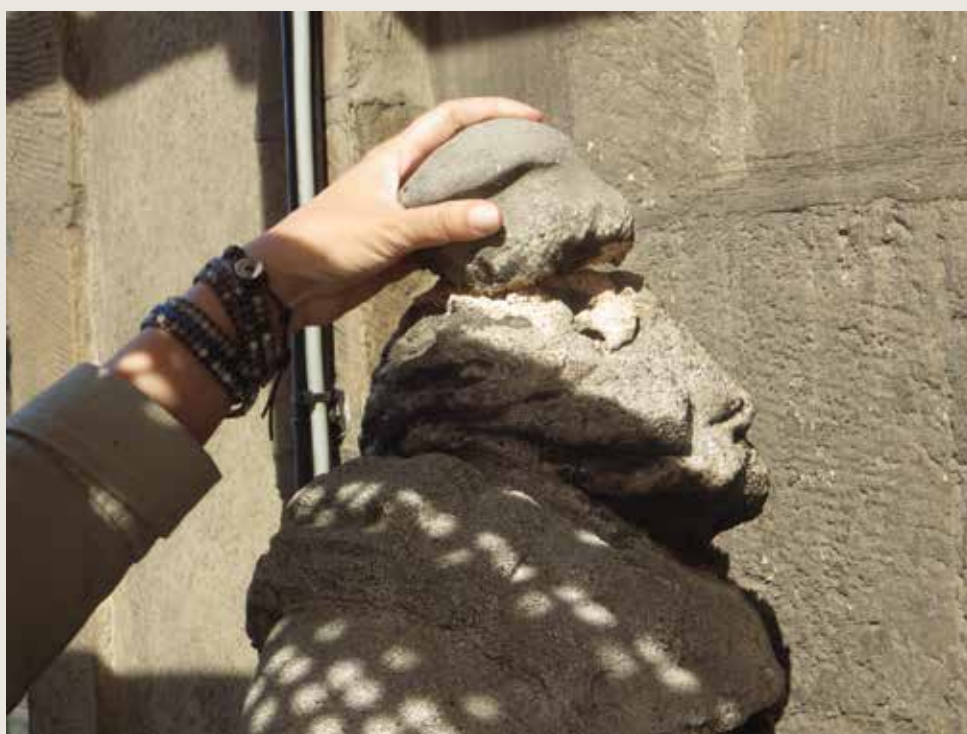
Le Renard.
Pulvériscence d'un élément sculpté en Euville entraînant la cassure d'un élément (© CPH, 2014).

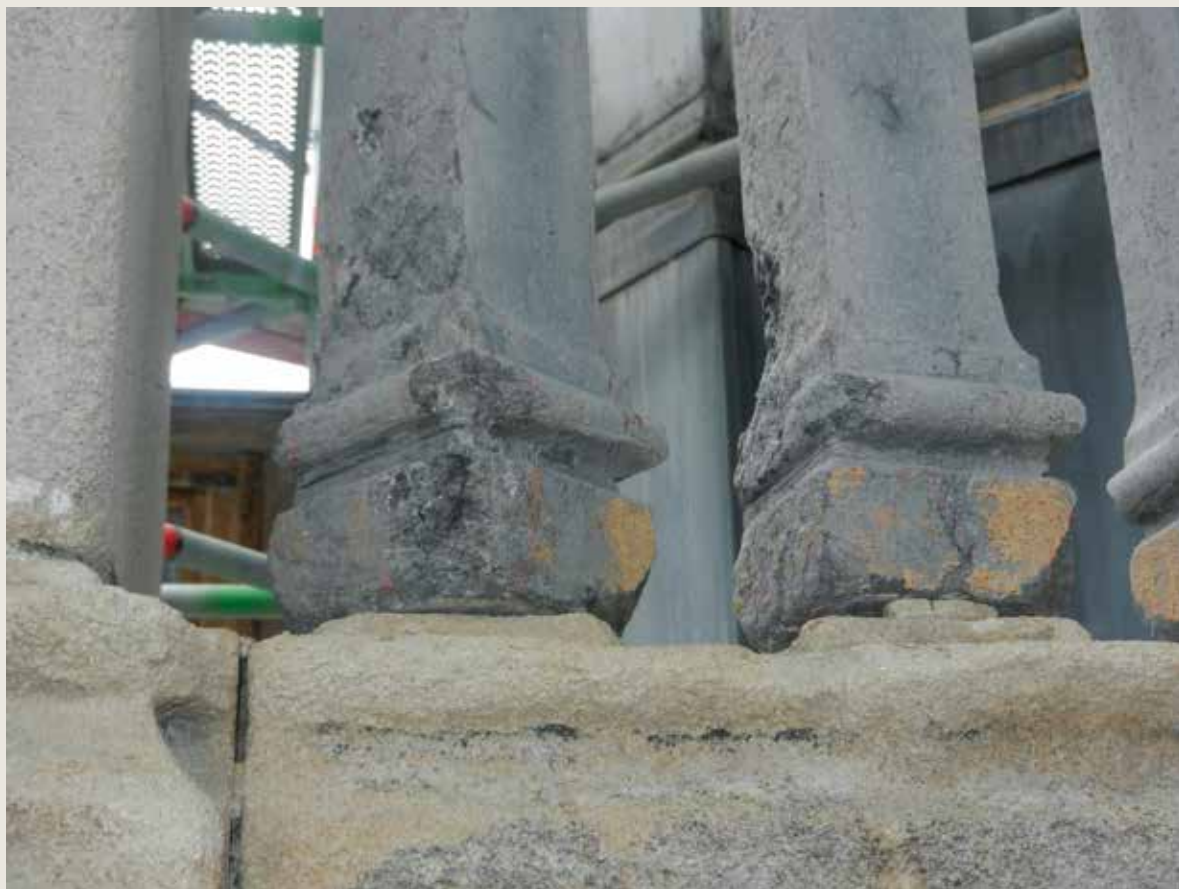
Le Roi d'Espagne. Chancre de la pierre, suite à la présence de stylolithes et à la pose des balustres en délit. Pierre bleue (© CPH, 2014).

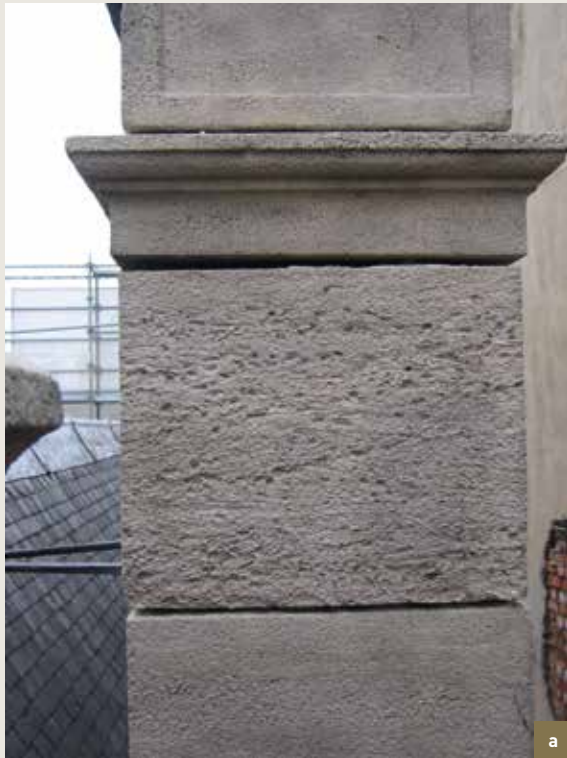
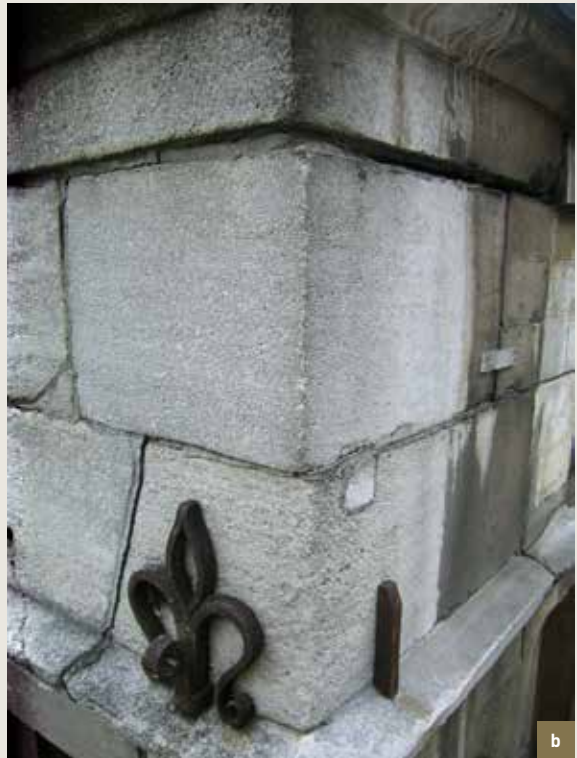
L'Étoile. a et b) dislocation et joints ouverts dans la pierre d'Euville suite aux problèmes structurels (poussée des éléments métalliques corrodés du plancher) (© CPH, 2008).

Certains pignons présentaient un hors plomb de plusieurs centimètres. L'analyse structurelle des bâtiments, confiée à un bureau d'ingénieurs, a confirmé des problèmes de déversement des façades, suite à la corrosion de poutrelles ou d'abouts de

poutrelles, entraînant des dislocations de pierres, voire des cassures. Le relevé des données des fissuromètres, placés lors des inspections en 2000, a permis de constater que les pignons s'étaient entretemps stabilisés. Néanmoins, les dégâts occasionnés par l'expansion de la rouille sur les pierres environnantes ont nécessité à chaque fois le démontage des pignons, ainsi que le rem-

placement des poutrelles métalliques corrodées responsables des désordres. Ce fut le cas pour *L'Âne*, *La Brouette*, *L'Étoile* et *La Chaloupe d'Or*. Aux étages inférieurs, des poutrelles en I ou des barres de section carrée présentaient également des problèmes de corrosion, nécessitant leur remplacement, comme pour *Le Cerf*, *Le Paon*, *Sainte-Barbe* et *Le Roi d'Espagne*.

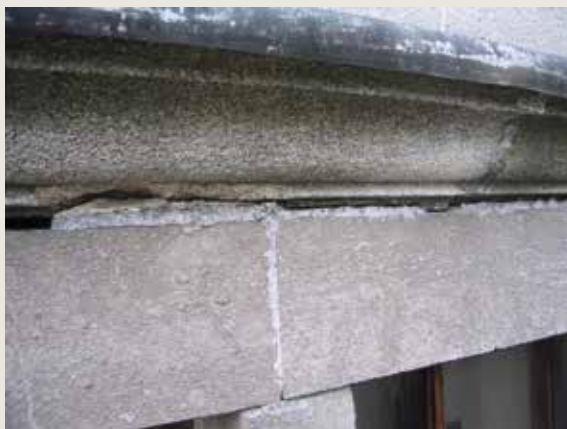
Joseph et Anne. Joint ouvert entre la pierre bleue et la pierre d'Euville (© CPH, 2008).

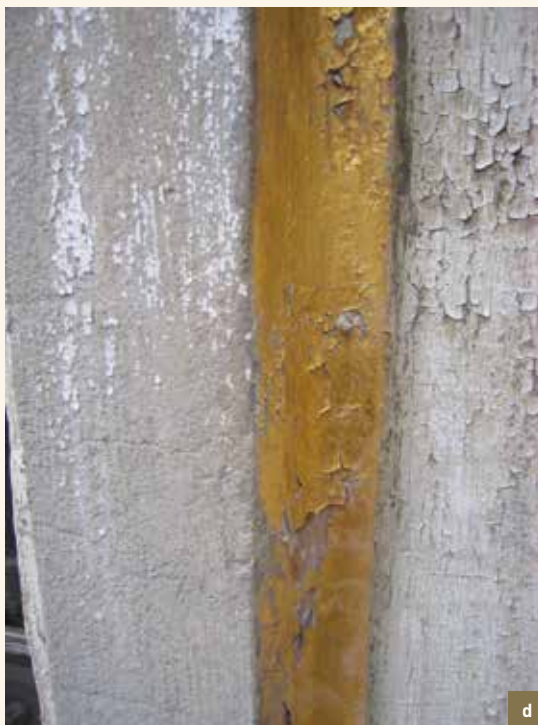
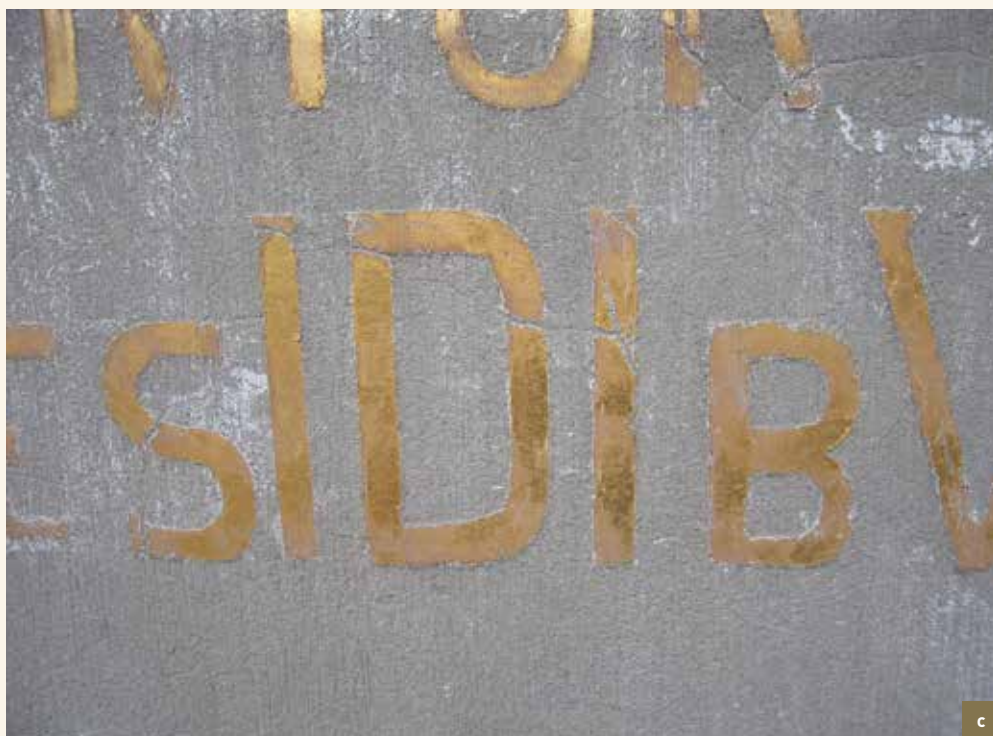
La Chaloupe d'Or. a) détail du fronton. Peinture et dorure écaillée; b) un ange. Peinture encrassée. Disparition de la dorure; c) détail des inscriptions du tympan. Enduit fissuré. Peinture disparue. Dorure dégradée; d) détail d'un piédestal de pilastre avec peinture et dorure écaillées (© CPH, 2012).

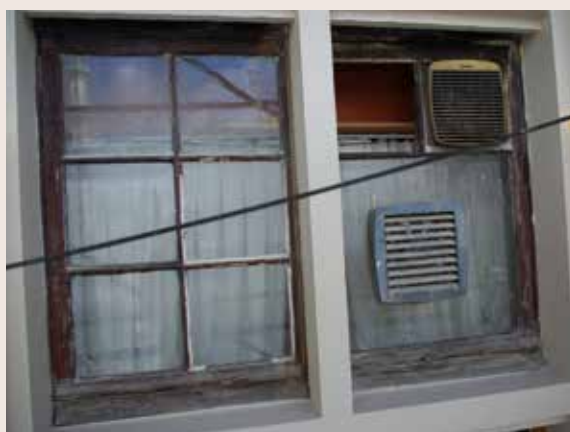
La Chaloupe d'Or. Deux châssis avec rejets d'eau et pièces d'appui dégradés. Les châssis ont été modifiés dans le temps pour intégrer des ventilations de manière aléatoire (© CPH, 2014).

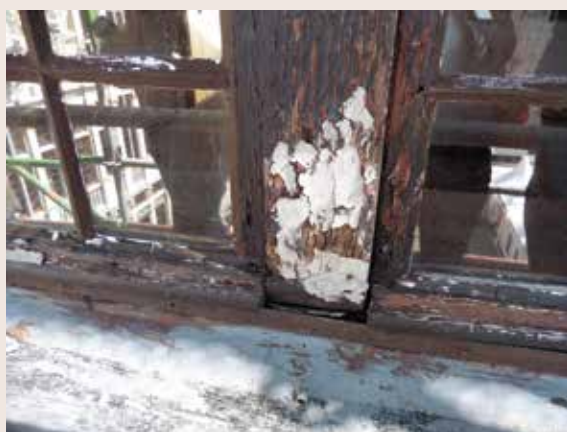
Le Petit Renard et le Chêne. Un châssis fortement dégradé (© CPH, 2014).

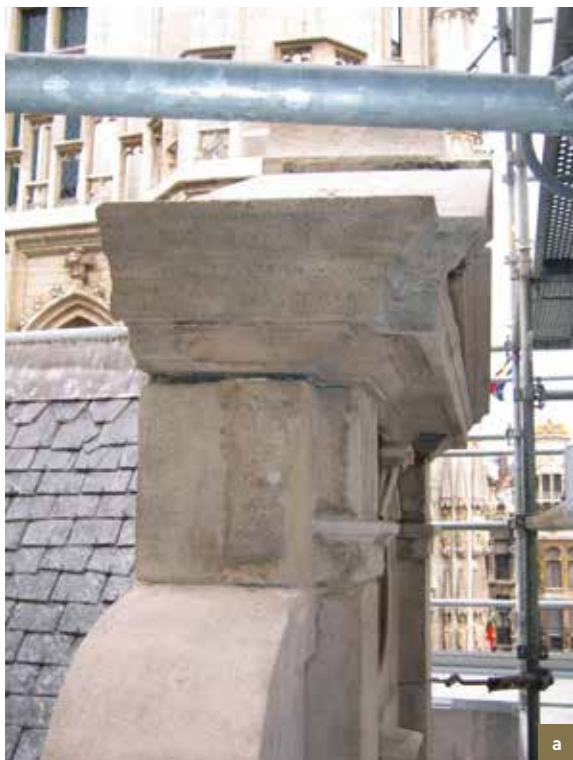
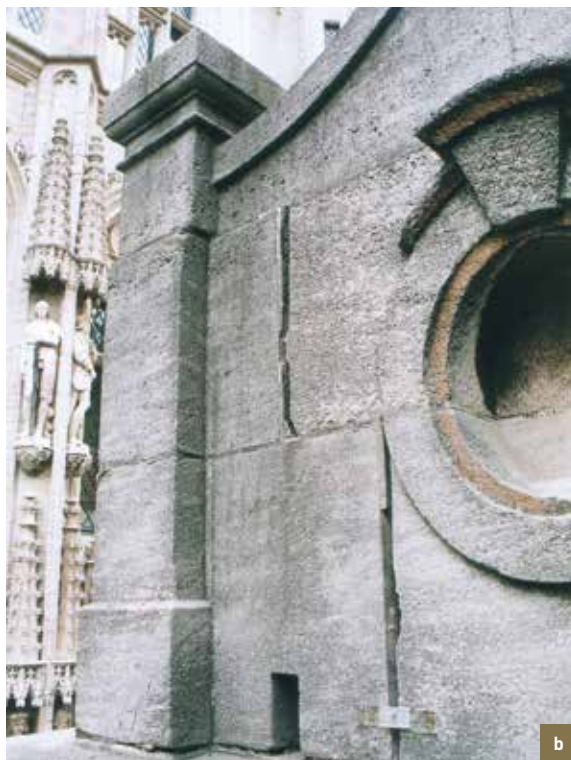
L'Étoile. Problèmes structurels. a) basculement du fronton du pignon de la façade côté Grand-Place. Pierre d'Euville; b) dislocation de pierres dans la façade arrière. Fissuromètre installé lors de l'état des lieux (© CPH, 2008).

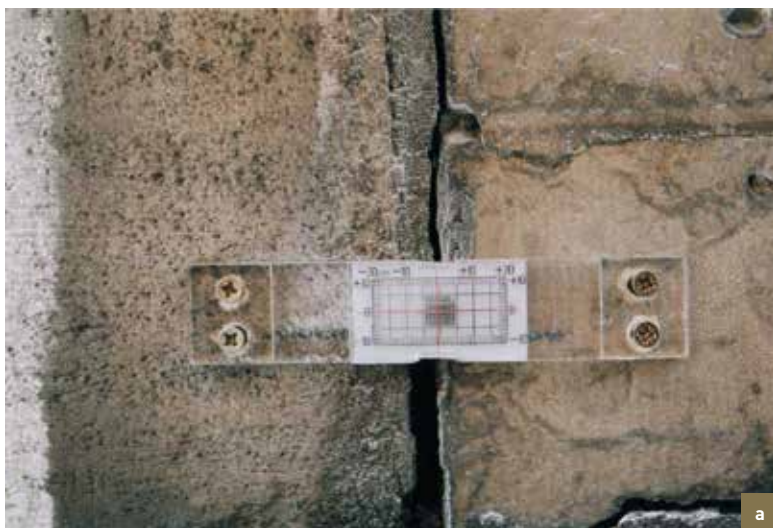
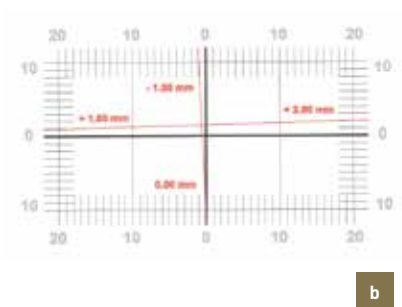
L'Âne. a) fissuromètre; b) relevé des mesures (© CPH, 2002).
