BRUXELLES PATRIMOINES

PRINTEMPS 2014

LE PARADOXE DE LA CONSERVATION

RESTAURATION ET
INTERVENTIONS
CONTEMPORAINES À
LA MAISON DEWIN

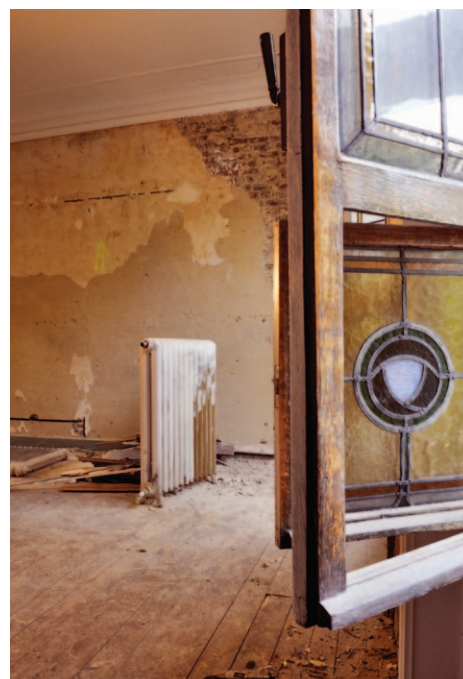
Fig. 1a
Vue avant travaux
(georgesdekinder.com © SPRB).

Des travaux de restauration ont été réalisés aux façades avant et arrière, aux mosaïques, aux vitraux, à la menuiserie intérieure et extérieure, à la grille du jardin avant, au carrelage des sols et des murs, aux volets des façades avant et arrière, aux appuis de fenêtre, aux éléments en fer forgé des façades avant et arrière, à l'enduit à la chaux des murs intérieurs, au parquet, au granito, aux marbres, aux cuivres et aux radiateurs (fig. 1a, 1b, 1c et 1 d).

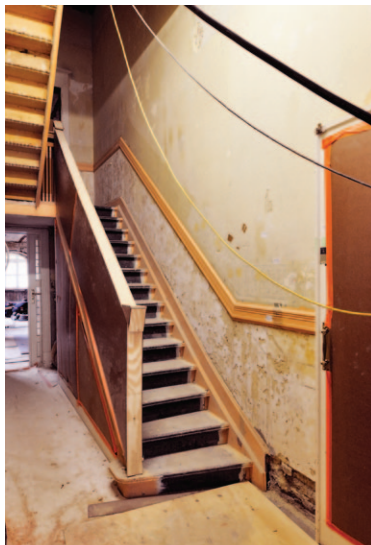
Fig. 1b

Escalier d'accès au bel étage avant travaux (georgesdekinder.com © SPRB).

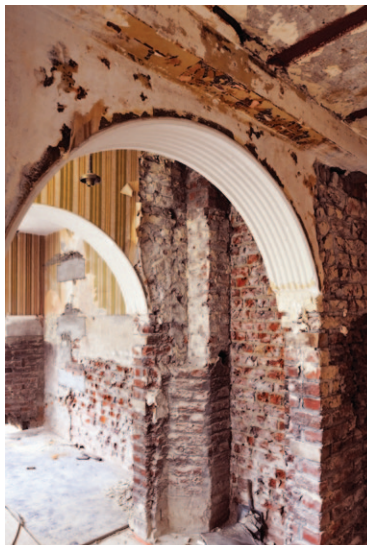
Fig. 1c

Vue vers les cuisines avant travaux (georgesdekinder.com © SPRB).

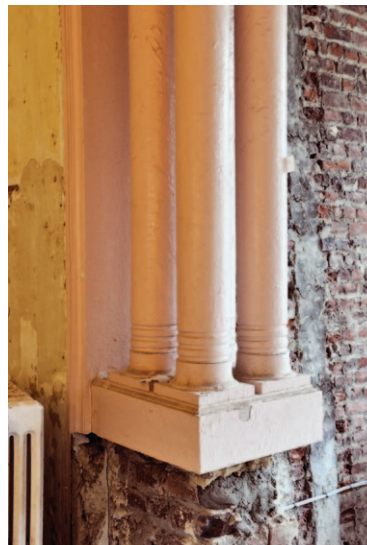
Fig. 1d

Vue des colonnes avant travaux (georgesdekinder.com © SPRB).

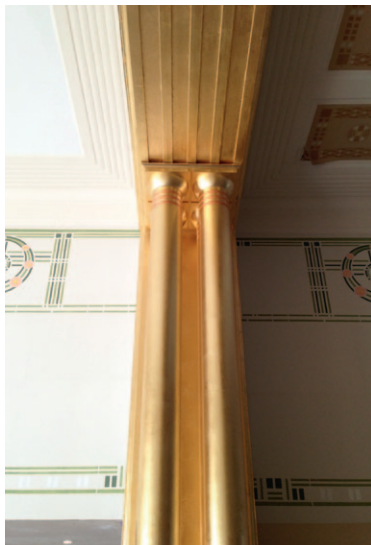
Fig. 2a

Colonnes après application de feuilles de laiton (© Ma2).

tains châssis de la façade arrière, de l'enduit à la chaux des murs intérieurs, des colonnettes avec finition métallique au rez-de-chaussée et au premier étage, ainsi que les socles en marbre de ces colonnes, des lambris, des carrelages, des peintures décoratives avec dessins au pochoir sur le papier peint dans les pièces de vie au rez-de-chaussée, des dorures décoratives (fig. 2a et 2b).

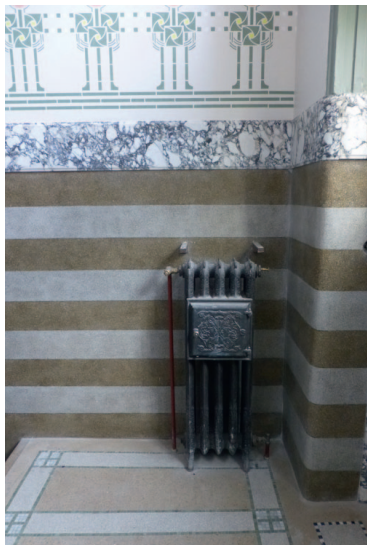
Fig. 2b

Détail des granito et des marbres nettoyés et restaurés (© Karbon').

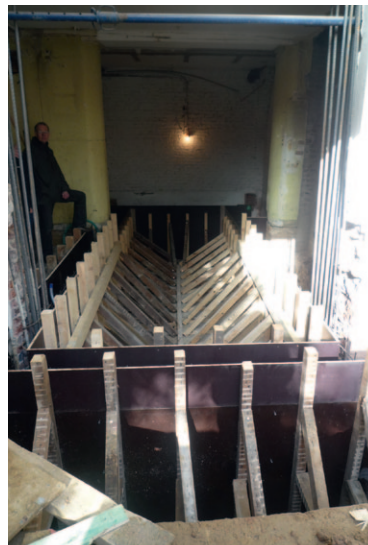
Fig. 3a

Cave. Travaux de coffrage de la piscine (© Karbon').

Grâce à des études préliminaires et à une exécution sans faille des travaux, la transformation de la cave a abouti à un très beau résultat, sans conséquences néfastes pour la conservation des étages supérieurs de grande valeur historique ni pour la stabilité de la maison et des immeubles adjacents. Pour assurer la stabilité, divers travaux ont été réalisés: remblayages à l'aide de sable stabilisé, rempiètements,

semelles de fondation et poutres en béton armé, injections dans les murs de la façade avant, ancrages (fig. 3a, 3b et 3c).

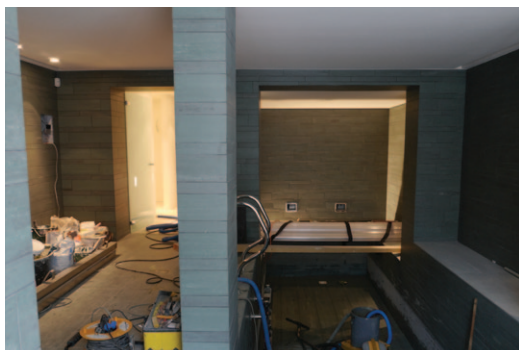
Fig. 3b

Vue de la piscine en construction (© Ma2).

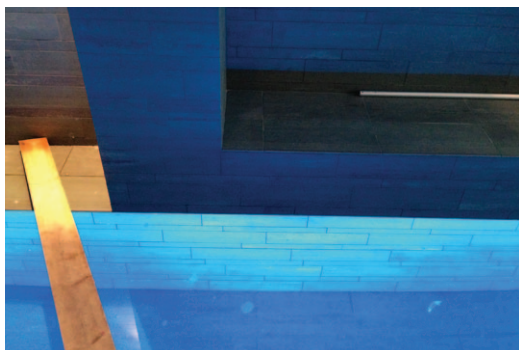
Fig. 3c

Essai d'éclairage de la piscine (© Ma2).

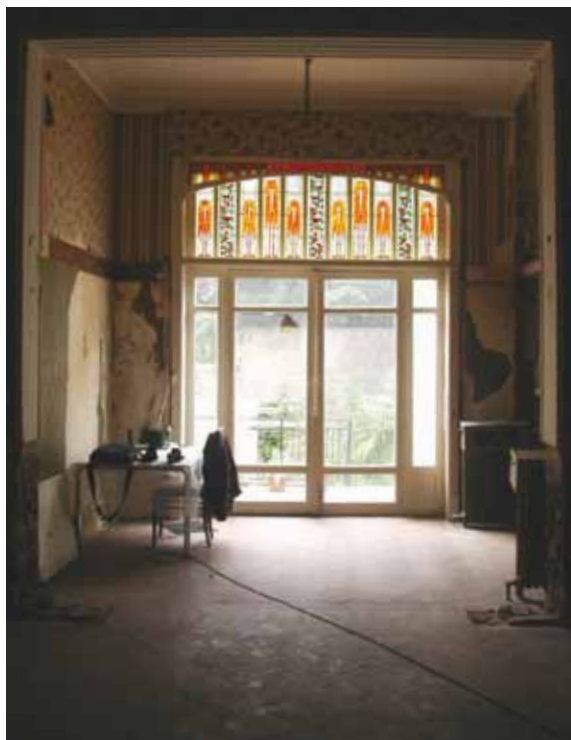
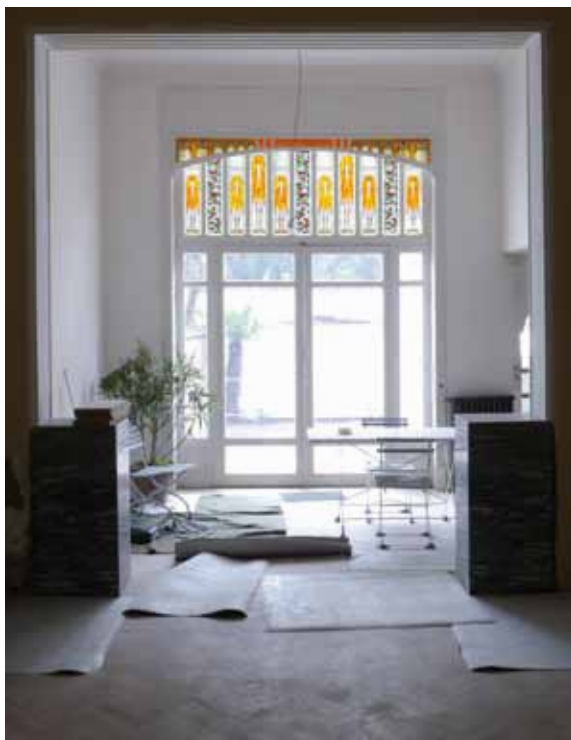
Fig. 5a et 5b
Vues du salon avant et en fin de chantier (© Ma2).

mité à la reconstitution visuelle des décorations de 1907 en optant pour un support plus économique et plus durable ; et qui ne se décolore donc plus. La reconstruction à l'identique, au sens strict du terme, aurait eu des répercussions plus lourdes, tant sur le plan technique que financier. On notera ici avec intérêt que des témoins originaux des décorations de 1907 et de 1922 ont été conservés sous les nouvelles décorations reconstituées des murs des pièces d'habitation.

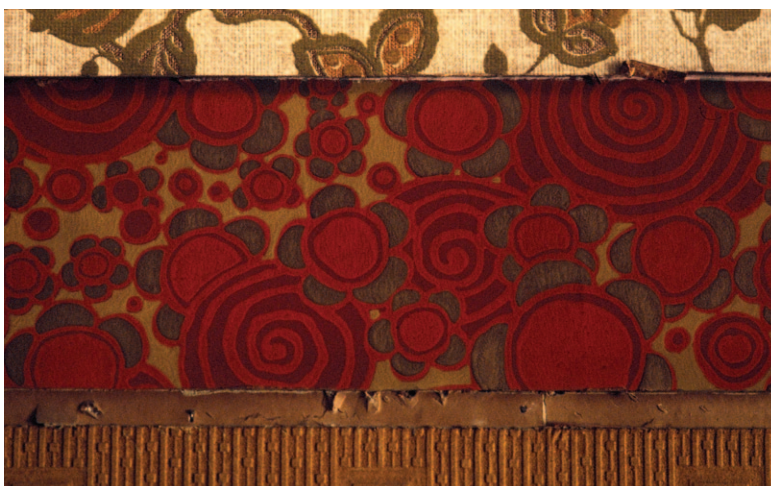
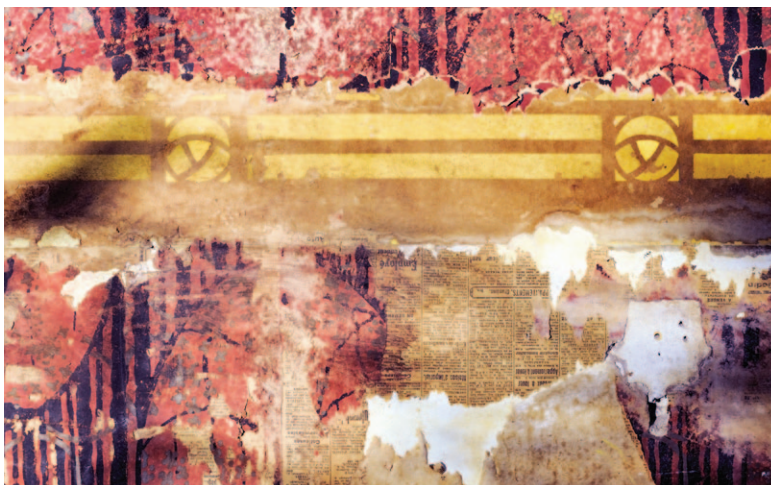
Fig. 7a et 7b

Papiers peints en cours de détapissage (georgesdekinder.com © SPRB).
