# BRUXELLES PATRIMOINES

# L'ANCIENNE ÉGLISE SAINT-NICOLAS À NEDER-OVER-HEEMBEEK

RESTAURATION D'UNE ÉGLISE DÉSACRALISÉE  
ET RÉAFFECTÉE DEPUIS 75 ANS

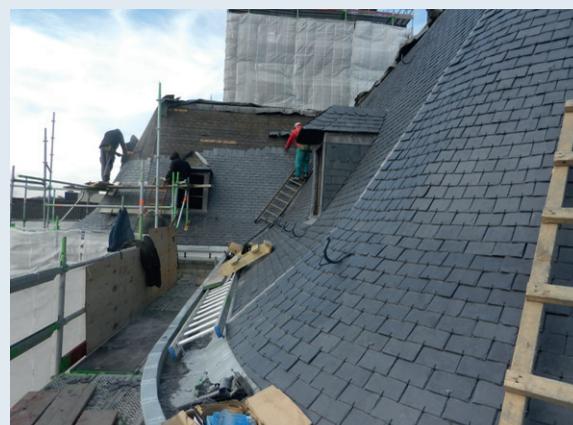
**Fig. 1**

Travaux de restauration de la toiture et des charpentes (© CPHVB 2013).

Afin d'assurer la conservation du bâtiment et de mettre le public à l'abri des infiltrations d'eau et des chutes de pierres, il a été décidé de restaurer l'enveloppe extérieure du bâtiment. Le chantier a démarré par les travaux de toiture et de charpenterie, qui nécessitaient le remplacement de toutes les ardoises, le traitement de la mэрule, le remplacement de certains voligeages ou pièces de charpenterie (fig. 1).

Certains abouts de poutres complètement pourris de la tour ont été confortés par des résines. Pour un entretien plus aisé, des nouveaux crochets et crampons ont été placés sur la toiture, et ce jusque sur le bulbe de la tour. Un paratonnerre respectant les nouvelles normes a été installé. Un nouveau coq en cuivre, dessiné et exécuté dans le style du coq existant et recouvert de feuilles d'or trône désormais au sommet de la tour (fig. 2). Le mécanisme de l'horloge a fait l'objet d'une révision complète et les cadrans ont été également dorés à la feuille comme à l'origine (fig. 3). Sous la toiture, des passerelles avec échelles d'accès aux différentes lucarnes ont également été disposées dans les combles.

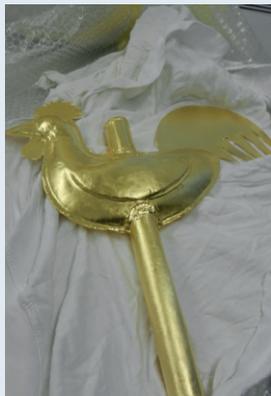
▲ 2

Coq en cuivre restauré au sommet de la tour (© CPHVB 2013).

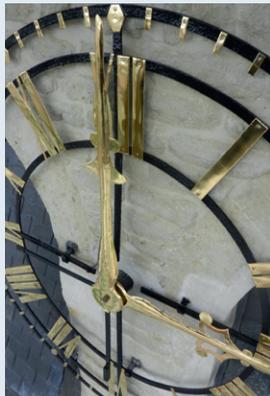
▲ 3

Cadrons de l'horloge restaurés à la feuille d'or (© CPHVB 2013).

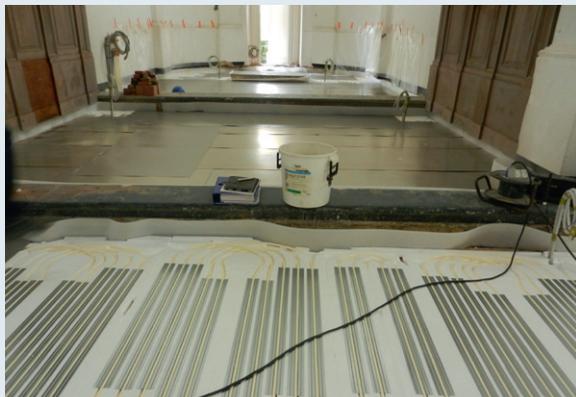
▲ 5

Travaux de mise en place du nouveau système de chauffage par le sol (© CPHVB 2014).

À l'intérieur, les travaux ont commencé par l'enlèvement de toutes les installations techniques encombrant l'espace : gaines de chauffage et structures diverses. Un nouveau système de chauffage par le sol a été mis en place, en complément de l'ancienne chaufferie par air pulsé qui fournira à l'avenir le préchauffage nécessaire en cas de grand froid (fig. 5). Ce nouveau système de chauffage (serpentins placés dans la chape) est complété par la mise en place de plaques en acier galvanisé servant à une bonne diffusion de la chaleur. Ce système de chauffage au sol a comme qualité de réduire le risque de fissures dans les anciens dallages qui ont été démontés et replacés. En effet, cette technique permet de placer les joints de dilatation où on le souhaite, ce qui était indispensable dans ce cas-ci, étant donné que l'ancien dallage était constitué de pierres de formats et d'origines différents. L'agencement de ce véritable patchwork, combiné aux nouvelles dalles (lorsque les pierres étaient cassées) a également fait l'objet d'une attention et de soins particuliers (fig. 6).
