BRUXELLES PATRIMOINES

L'ÉGLISE DE SAINT-GILLES

CHRONIQUE DE LA RESTAURATION D'UN ÉDIFICE CLASSÉ (1997-2008)

FRANÇOISE BOELENS

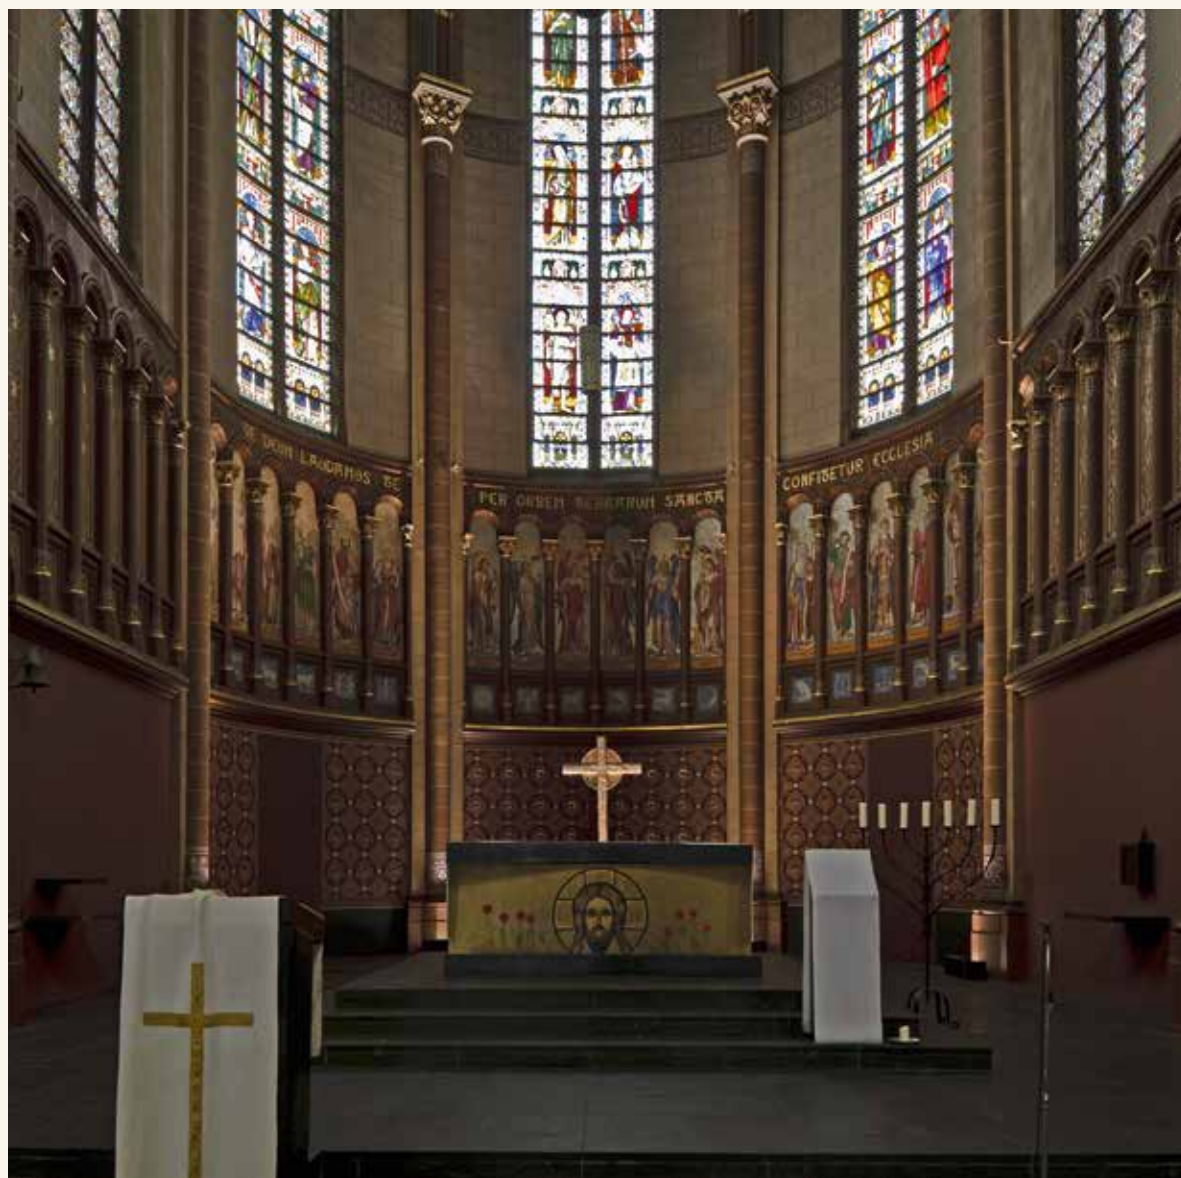
Chœur de l'église Saint-Gilles à Saint-Gilles. Au niveau du premier registre, les motifs ont été refaits au pochoir tandis qu'au niveau du deuxième registre, les peintures figuratives ont été dégagées (A. de Ville de Goyet, 2016 © SPRB).

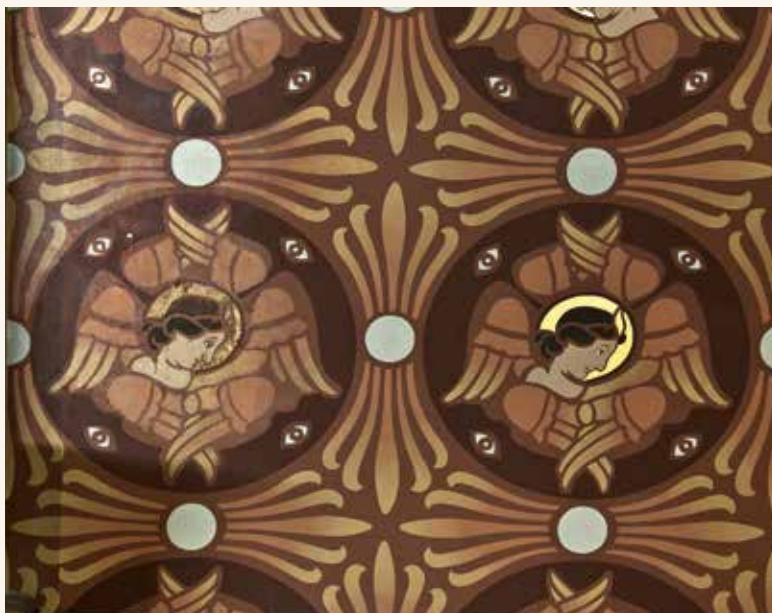
Fig. 1

Motifs à tête d'ange du premier registre du chœur. À gauche, le motif dégagé ; à droite, le motif refait au pochoir dans le chœur de l'église Saint-Gilles (A. de Ville de Goyet, 2016 © SPRB).

Cependant, deux déconvenues marquèrent l'exécution de ces travaux. Tout d'abord, B. Delmotte et J. Verbeke éprouvèrent de grandes difficultés pour dégager les beaux motifs à tête d'ange au pochoir au niveau du chœur (fig. 1) : exécutés à l'huile et surpeints à l'huile, ces deux couches adhéraient fortement l'une à l'autre de sorte que les motifs ne résistaient pas à la traction opérée pour enlever le premier surpeint. L'analyse de la composition des couches par le laboratoire de l'IRPA n'apporta aucune information de nature à orienter les recherches. Des tests supplémentaires furent exécutés à la demande de la DMS par les auteurs de l'étude préalable et permirent de définir une méthode en deux phases : enlèvement des derniers surpeints à l'aide de vapeur, d'acétone ou de solvants, suivi de l'enlèvement de la couche litigieuse à l'aide de solvants. Un moyen terme fut trouvé en acceptant que ces pochoirs soient refaits sans surcoût. Ensuite, les travaux de restauration furent encore contrariés lorsqu'on constata qu'une grande fissure – sans occurrence structurelle, les mouvements étant stabilisés – dans l'épaisseur de la maçonnerie au niveau du tympan sud du transept avait été grossièrement rebouchée à l'occasion du marché II et qu'elle traversait le personnage du roi Flavius Wamba. Le comblement fut correctement refait avec un enduit plus fin et plus souple et les lacunes traitées avec un aplat dans une couleur neutre monochrome nuancée avec une technique de *stratteggio*.
