# BRUXELLES PATRIMOINES

Avril 2019 | N° 030

# ÉQUILIBRE DÉLICAT ENTRE CONSERVATION ET ESTHÉTIQUE

## TROIS RESTAURATIONS DE BÉTON PATRIMONIAL

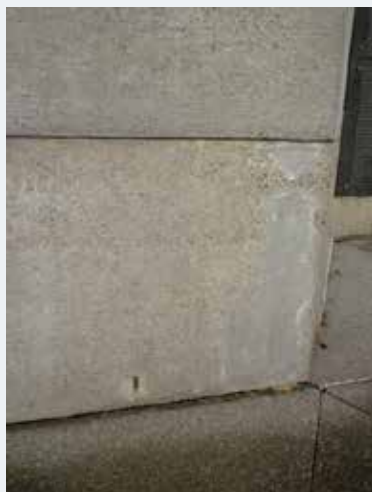
Les principales problématiques de cet édifice étaient des éclatements de béton dus à la corrosion des armatures induites par un béton carbonaté soumis aux intempéries, des détériorations et perte de matière au niveau des nez de marches d'escaliers/gradins en béton architectonique avec granulats visibles ainsi que la présence de mousses et d'encrassement généralisé des bétons. Afin de redonner au mémorial son aspect d'origine jouant sur le contraste clair-foncé (béton clair, granit et métal foncés), un nettoyage d'ensemble au moyen de techniques adaptées à chaque type de matériaux a été réalisé après essais préalables (eau sous pression pour les bétons et la brique, sablage des éléments métalliques, avec des pressions différentes en fonction de la fragilité des matériaux).

**Fig. 4**  
Mémorial national aux Martyrs juifs de Belgique : avant les travaux, présence d'une ancienne réparation (2009 © Origin).

Pour la restauration des bétons, le choix s'est tourné vers une conservation maximale du béton d'origine. Des réparations locales les plus durables et les moins visibles possibles ont été réalisées en utilisant un mortier de réparation hydraulique structurel comme base. La finition a été réalisée par un artisan

spécialisé, à l'aide d'un mortier de réparation non structurel recouvert d'une patine artificielle réalisée sur place et travaillée pour reproduire le dessin du coffrage en bois. Dans le cas des nez de marches, des granulats ont été ajoutés. Un *coating* anti-carbonatation a été appliqué derrière les plaques en granit pour prolonger la durée de vie de ces bétons armés non accessibles et dont les armatures ont un enrobage « limite ». En outre, un micro-mortier hydraulique pour imperméabilisation et protection des bétons a été appliqué au niveau des têtes de mur sur lesquelles les mousses s'étaient fortement développées. Ce micro-mortier a été teinté dans la masse pour correspondre au mieux avec la couleur des bétons en place.

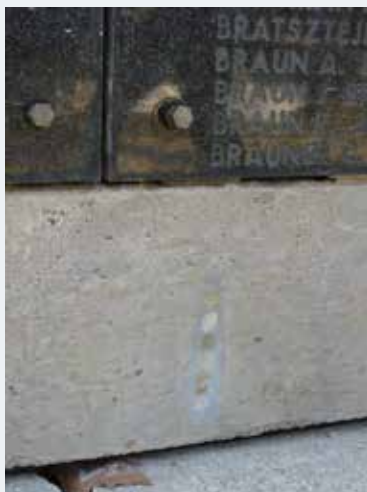
**Fig. 5**  
Pendant les travaux, tests de patinage (2013 © Origin).

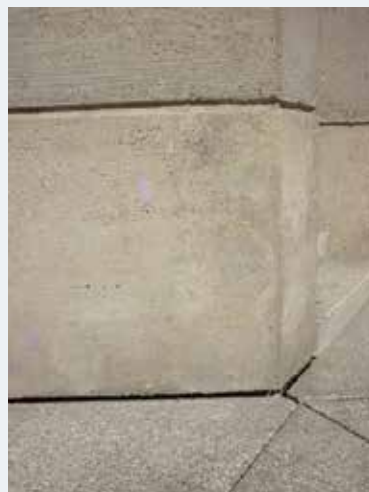
**Fig. 6**  
Après les travaux, patine terminée (2013 © Origin).

L'enseignement à tirer de ce chantier est double. L'effet patchwork suite à des réparations locales est très fortement atténué par l'application d'une patine en finition, tout au moins lorsque les bétons sont secs. En effet, les réparations étant effectuées avec des matériaux moins poreux que le béton d'origine, la différence se marque inévitablement lorsque les bétons sont mouillés. Malgré un nettoyage optimal, des traitements biocides et *coatings* de protection, les bétons classiques ou architectoniques (finition non lisse) se réencrassent très vite et, plus particulièrement, les surfaces horizontales. L'effet patchwork se marque alors plus fortement car les réparations se salissent moins vite que les bétons anciens. Un entretien régulier, tous les cinq ans, prévoyant un nettoyage des bétons et le renouvellement des traitements biocides sur les surfaces horizontales est indispensable. Ces entretiens sont alors l'occasion d'effectuer un contrôle visuel de la bonne tenue dans le temps des réparations locales. [fig. 4 à 12]

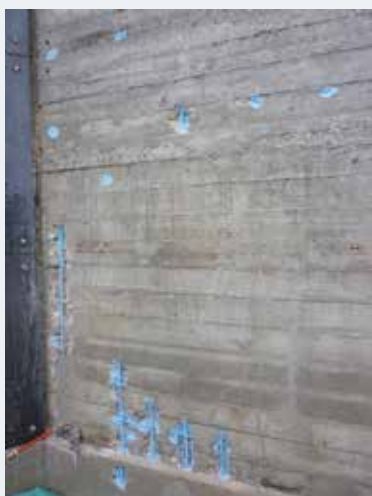
**Fig. 7**  
Traitement des armatures (2013 © Origin).

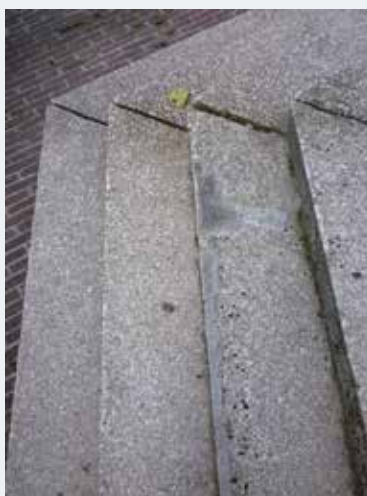
**Fig. 8**  
Marches, avant travaux, ancienne réparation visible (2009 © Origin).

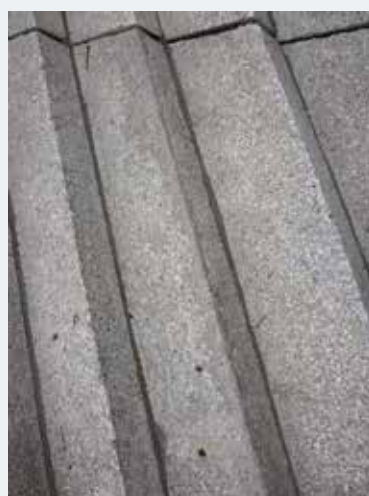
**Fig. 9**  
Marches, après réparation avec ajout de graviers (2013 © Origin).

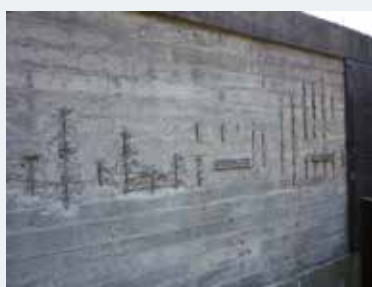
**Fig. 10**  
Bétons fissurés décapés, dégagements des armatures avant réparation (2013 © Origin).

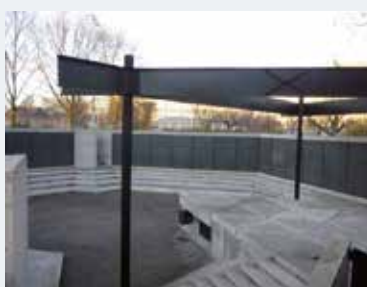
**Fig. 11**  
Fin des travaux (2013 © Origin).

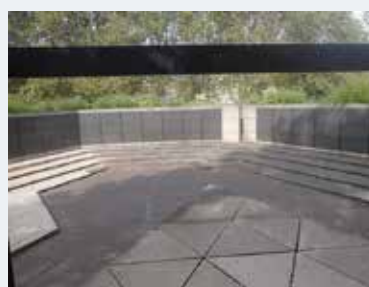
**Fig. 12**  
Salissures et encrassement visibles (2018 © Origin)

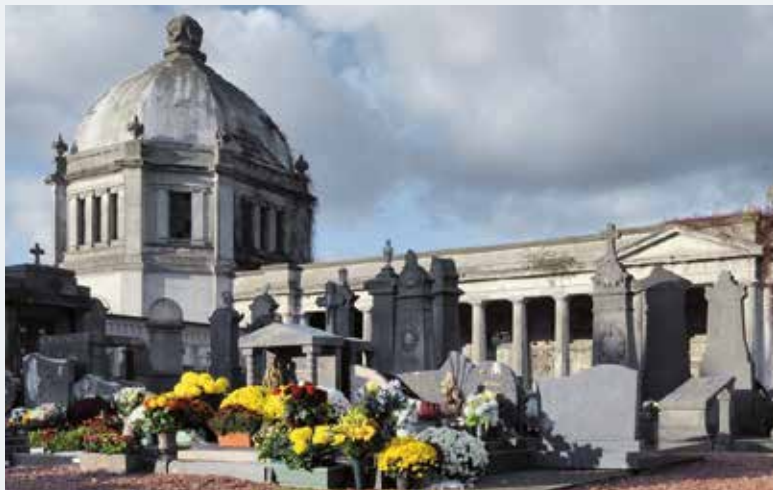
Lorsque le bureau *Origin Architecture & Engineering* a débuté sa mission de restauration de ces galeries en 2005<sup>1</sup>, les problématiques des bétons des galeries funéraires portaient, d'une part, sur les dalles des couvertures des galeries couvertes et, d'autre part, sur la coupole située à la croisée des galeries couvertes et à ciel ouvert, construites en plusieurs phases entre 1904 et 1911 (fig. 13). Les dalles en béton servant de toitures présentaient de nombreux éclats laissant apparaître des armatures très peu enrobées et corrodées. Quelques sondages avaient été effectués lors des études montrant que les bétons étaient carbonatés. La technique de réparation prévue était la ré-alkalinisation car la philosophie de restauration était de maintenir le plus possible ces bétons et armatures constituant un témoignage assez rare de béton armé, d'avant la Première Guerre mondiale (fig. 14 à 20).

**Fig. 14**  
État au début des études de restauration en 2009 (© Origin).

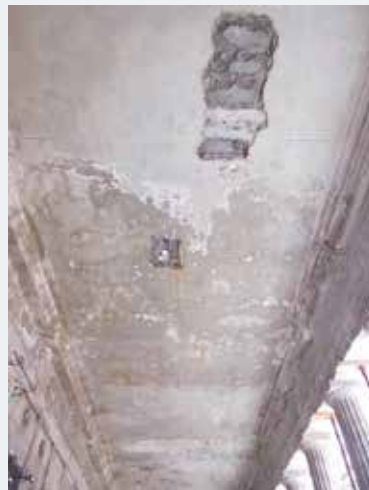
**Fig. 15**  
Couverture d'une galerie, début des travaux (2015 © Origin).

En début de chantier, l'entrepreneur a réalisé des prélèvements complémentaires dans les différentes phases de construction. Les analyses ont révélé que la technique de ré-alkalinisation ne serait pas efficace. D'une part, à cause de la trop grande porosité du béton des trois premières phases de construction des galeries couvertes, voire même par endroit d'une qualité extrêmement mauvaise du béton avec d'importants nids de graviers. D'autre part, des décapages ont révélé que, contrairement à ce qui avait été supposé lors des études, les armatures n'étaient pas continues ; ce qui est pourtant indispensable au fonctionnement d'une protection cathodique comme la ré-alkalinisation. Les plafonds ont, dès lors, été étançonnés et réparés par tronçons pour ne pas déstabiliser les galeries. Les bétons en mauvais état ont été décapés par en-dessous, parfois même jusqu'à la surface inférieure du béton de pente, les armatures ont été renouvelées là où leur section résiduelle était trop faible. Pour conserver un maxi-

mum d'acier ancien, les armatures lisses d'origine ont été coupées et assemblées à de nouvelles barres en acier crénelé à l'aide de manchons. Ensuite, un nouveau béton a été projeté et puis taloché pour retrouver la finition lisse d'origine. Les bétons de pente en bon état ont été maintenus sous la nouvelle étanchéité.

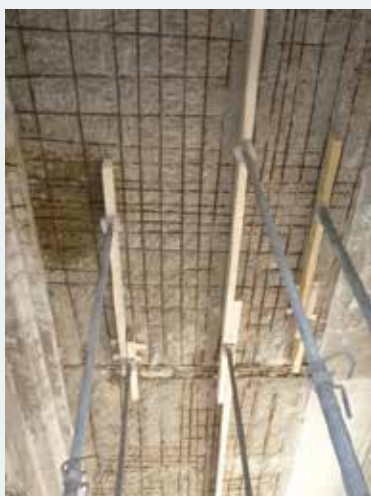
**Fig. 16**  
Décapage des bétons non adhérents, armatures rouillées visibles (2015 © Origin).

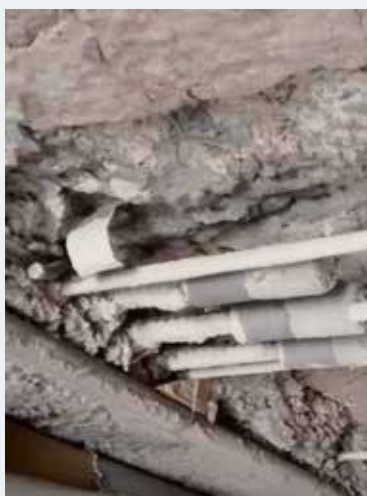
**Fig. 17**  
Renouvellement des armatures et liaison des anciennes et des nouvelles armatures à l'aide de manchons (2015 © Origin).

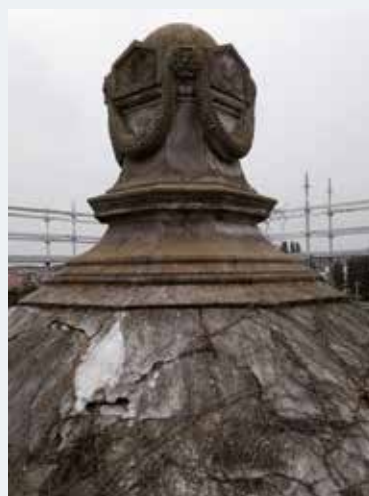
La coupole présentait, lors des études, des éclats visibles en partie inférieure. La surface supérieure n'était pas visible car couverte de lierre. Cette coupole étant très fine et travaillant théoriquement principalement en compression, il n'était pas évident de savoir si elle était armée, même localement. L'hypothèse d'une défaillance de l'étanchéité de la surface supérieure du béton avait donc été posée. En chantier, la coupole s'est révélée armée à l'aide d'un treillis très fortement corrodé. Des calculs ont été réalisés pour déterminer les zones en traction qui nécessitaient réellement la présence d'armatures. Seules deux zones étaient concernées sur la face

**Fig. 18**  
Couple en début de chantier (2016 © Origin).

extérieure de la coupole. Les treillis présents étant inutiles structurellement, il a été choisi d'enlever les armatures rouillées sans les renouveler et d'effectuer localement des réparations à l'aide d'un mortier de ragréage structurel. Afin de garantir la stabilité de la coupole, des bandes en fibres de carbone ont été collées sur les deux méridiens correspondant aux zones en traction. La coupole a ensuite été recouverte d'une étanchéité liquide permettant d'éviter toutes entrées d'eau dans le futur.

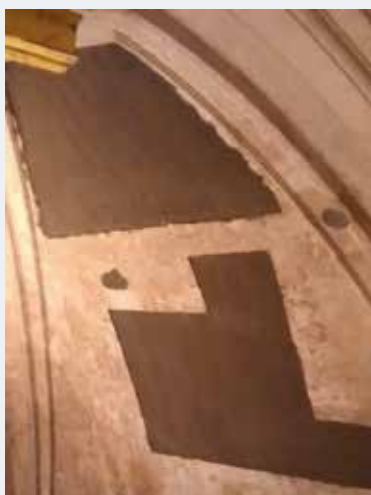
**Fig. 19**  
Réparations locales à l'intrados (2015 © Origin).

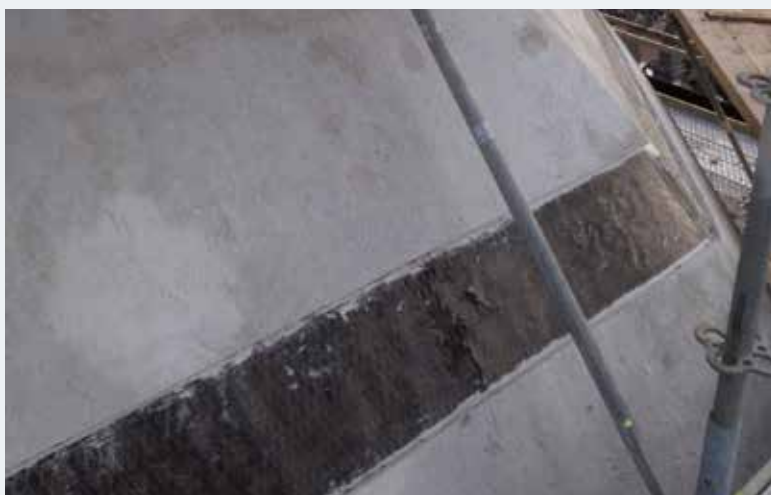
**Fig. 20**  
Bande en fibres de carbone collée à l'extrados (2015 © Origin).

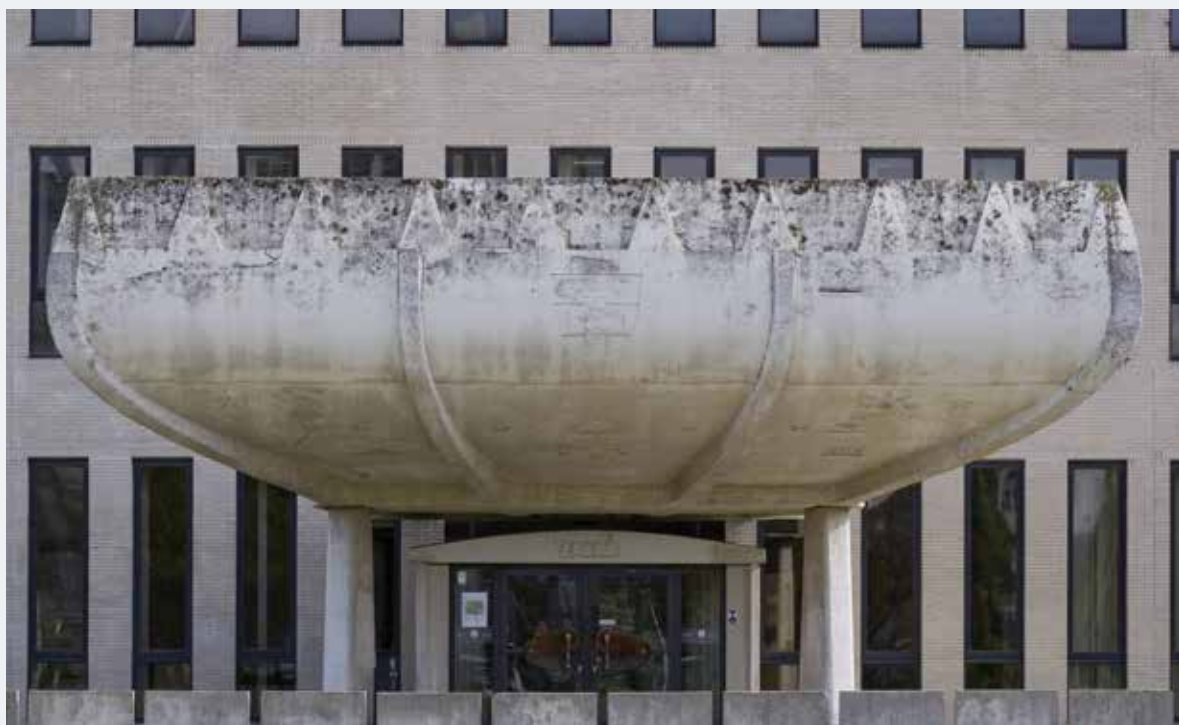
Une mission de restauration de ce bâtiment fut confiée en 2012 au bureau *Origin* qui débuta par l'auvent en béton armé pour des raisons de sécurité. Celui-ci présentait des éclats de béton au niveau de sa face inférieure décorée de motifs en creux probablement réalisés à l'aide d'empreintes intégrées en fond de coffrage. Des sondages très peu destructifs ont été réalisés lors des études préliminaires. Ceux-ci ont révélé que le béton était carbonaté et que l'enrobage était nettement insuffisant notamment au niveau des décors en creux, que les armatures étaient constituées de treillis et que la qualité et l'homogénéité du béton était bonne.

**Fig. 21**  
 Auvent du bâtiment M de la VUB : avant les travaux, en 2011, présence de mousses (© Origin).

La philosophie de restauration était de préserver les motifs décoratifs et de limiter au strict minimum les décapages de béton. À cette fin, il était prévu une restauration par ré-alcalinisation des bétons car toutes les conditions requises (béton non poreux, continuité des armatures et remise en peinture finale prévue) s'y prêtaient. Étant donné qu'une peinture avait été mise en œuvre sur la partie inférieure de l'auvent dès l'origine du bâtiment, il était prévu de la restituer ce qui rendrait son uniformité à l'auvent, car la technique de ré-alcalinisation modifie toujours légèrement l'aspect du béton.

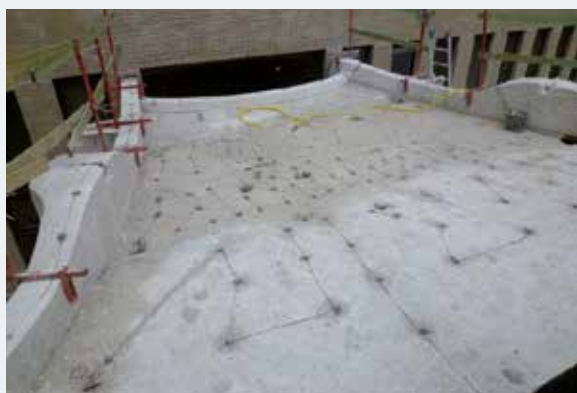
**Fig. 22**  
 Anodes sacrificielles en cours de placement via la face supérieure et connectées aux armatures (2015 © Origin).

que la ré-alcalinisation, qui était plus durable, dont l'efficacité serait plus contrôlable sur le long terme et dont les interventions étaient principalement prévues au-dessus de l'auvent, c'est-à-dire préservant encore plus les bas-reliefs de la face inférieure. Après avoir vérifié la continuité des armatures, l'entrepreneur a mis en œuvre une technique permettant de protéger les armatures via la face supérieure de l'auvent en deux variantes : soit en intégrant des anodes sacrificielles placées dans l'épaisseur du béton et connectées aux armatures, soit en collant des bandes de zinc à la surface du béton et connectées aux armatures dans les zones où le béton avait une épaisseur inférieure à 5 cm. Une unité de contrôle a été mise en place permettant de vérifier dans le futur l'état de dégradation des anodes. Une étanchéité liquide de protection a ensuite été mise en place pour remplacer l'étanchéité d'origine.

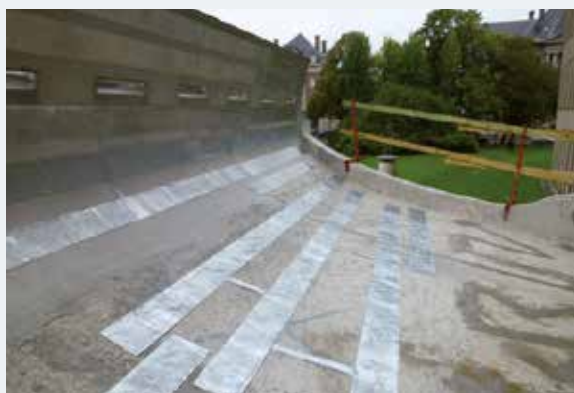
**Fig. 23**  
 Bandes de zinc collées en surface et connectées aux armatures (2015 © Origin).

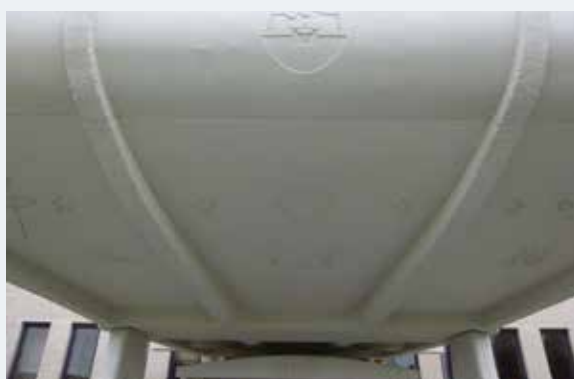
**Fig. 24**  
 Après les travaux  
 (S. Duquesne, 2016  
 © Urban.brussels).

Les interventions sur les décors ont été minimales et une peinture minérale identique à celle d'origine a été appliquée sur l'auvent, garantissant, d'une part, une protection supplémentaire et permettant, d'autre part, de ne pas avoir un effet patchwork suite aux réparations ponctuelles.
