Bruxelles Patrimoines

Dossier
FOCUS
1939-99

La restauration du patrimoine de la période 1939-1999

Rénover et restaurer de façon intelligente tout en préservant les éléments de valeur

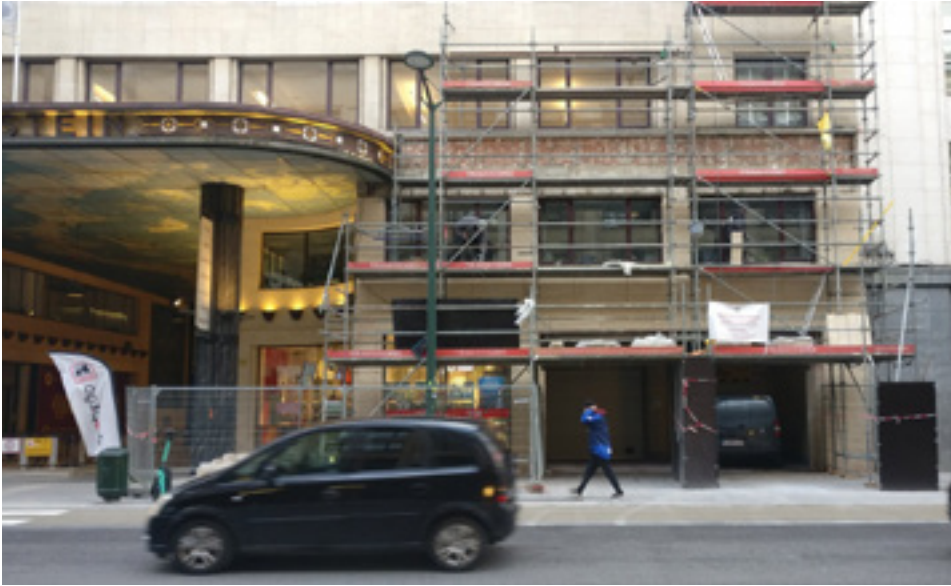
La protection assure la préservation de cet exemple particulièrement cohérent de modernisme monumental d'après-guerre. Les façades en travertin côté Cantersteen ont été restaurées récemment. Elles présentaient un certain nombre de défauts : lézardes dans les panneaux de revêtement en pierre et risque de chute de pierres. Pour des raisons techniques, le travertin a été remplacé par des dalles plus épaisses et le système de fixation a été adapté aux normes de sécurité actuelles (FIG. 2A, 2B, 2C, 2D).

FIG. 2A
La façade de la galerie Ravenstein côté Cantersteen avec les plaques de revêtement en travertin enlevées (P.-Y. Lamy, 2022 © urban.brussels).

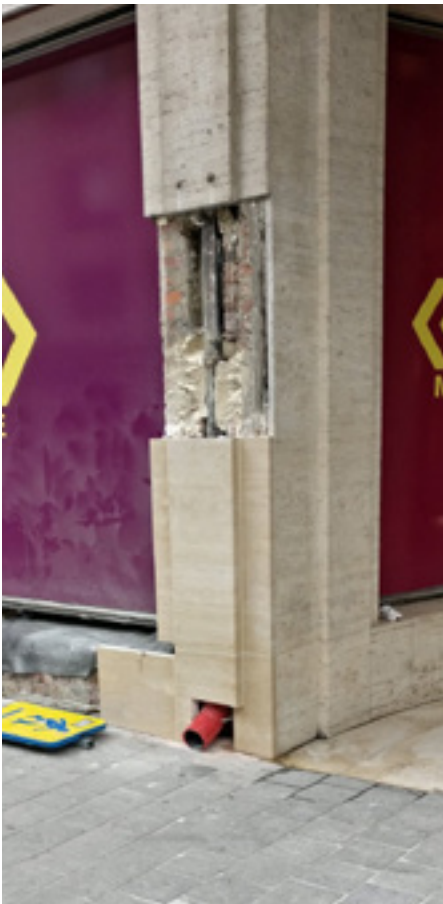
FIG. 2B
Les plaques en travertin présentaient de nombreux défauts (P. Y. Lamy, 2021 © urban.brussels).

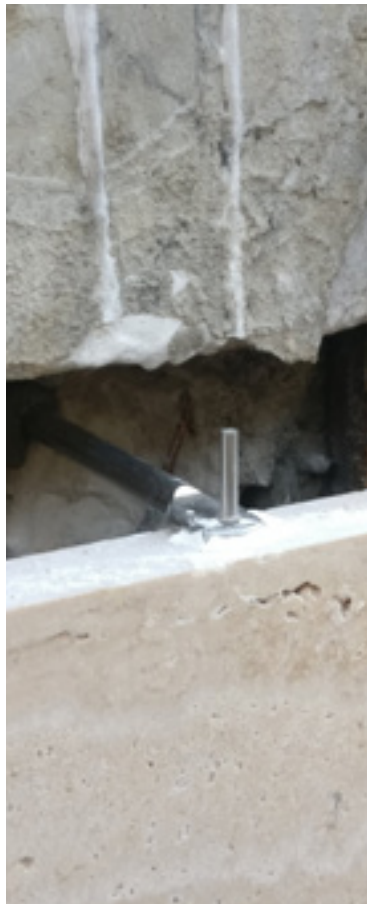
FIG. 2C
Le travertin est remplacé par des plaques plus épaisses (P.-Y. Lamy, 2022 © urban.brussels).

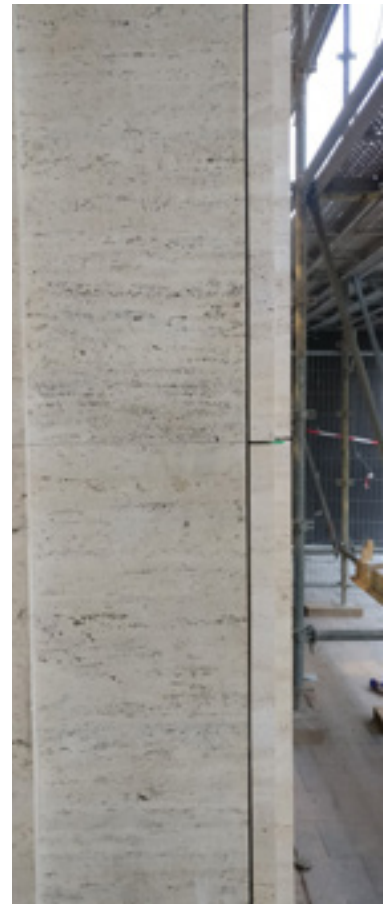
FIG. 2D
Le système d'accrochage des nouvelles plaques en travertin est adapté aux normes contemporaines de sécurité (P.-Y. Lamy, 2022 © urban.brussels).

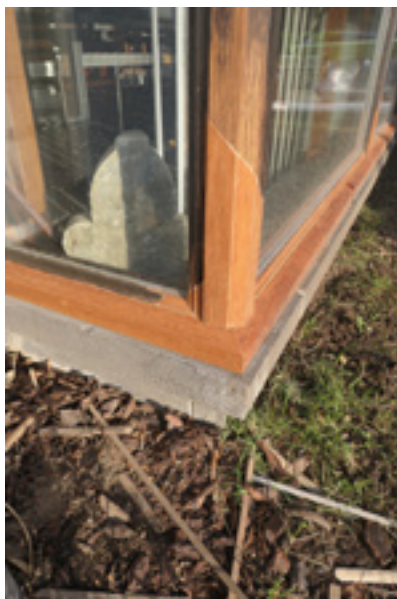
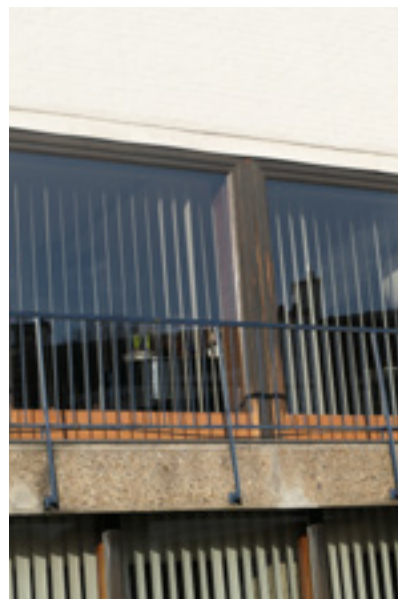
FIG. 4A, 4B
Maison Volckrick à Watermael-Boitsfort, arch. Georges Volckrick 1958. Remplacement subtil de la menuiserie en teak et enlèvement de la finition noire non d'origine (P. Bernard, 2024 © urban.brussels).

De façon générale, la maison est en bon état, mais les menuiseries ont récemment nécessité un entretien. Il a fallu renouveler les couches de finition de toutes les fenêtres de la façade avant et de la façade est (FIG. 4A). Lors de l'étude sur place, on a remarqué que la finition d'origine des châssis était plus claire que la teinture foncée actuelle, ce qui a été confirmé par une ancienne photographie retrouvée. Le cahier des charges de l'architecte a également été retrouvé. Le point 46 - Peinture - c) stipule : « attention problème protection des châssis en teck : une couche d'apprêt à l'huile d'oxane, ponçage et deux couches d'huile d'oxane ». Cela explique pourquoi il a été proposé de décaper totalement la finition restante et de la remplacer par un 'vernis gras' incolore comme celui utilisé à l'origine (FIG. 4B).

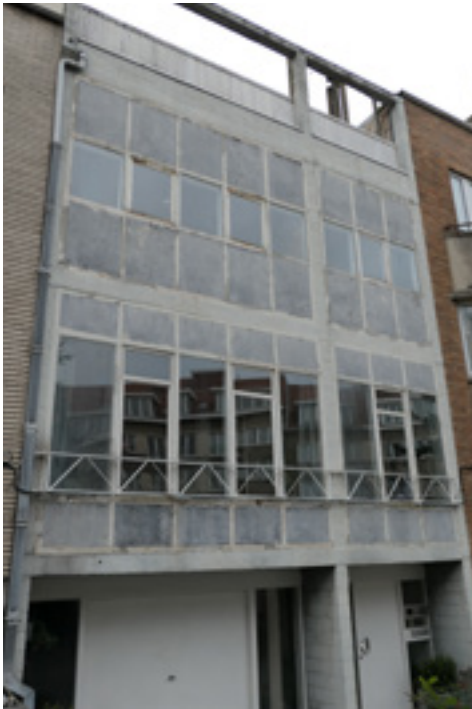
FIG. 5A
Maison Moureau située avenue Adrien Bayet n° 11 à Laeken, arch. Willy Van Der Meeren 1951 et surhausse en 1959-62. Situation avant la restauration (S. Duquesne, 2016 © urban.brussels).

dès 1962 et, en même temps, l'évacuation des eaux de pluie avait été déportée vers la façade avant, tandis que dans les années 1980, du double vitrage avait été monté dans les châssis d'origine.

La restauration a permis à la façade de retrouver son état d'origine, les couches de peinture ont été décapées, la structure en béton a été restaurée et dotée d'une protection cathodique. Plusieurs améliorations ont également été apportées et certains détails techniques ont été retravaillés, comme l'installation de larmiers dans les moulures horizontales en béton décoratif et l'installation d'un isolant derrière les dalles en pierre bleue. Une analyse approfondie de la physique du bâtiment a été réalisée et a servi de base à l'amélioration du confort. Les travaux de restauration de la façade arrière sont en cours de préparation.

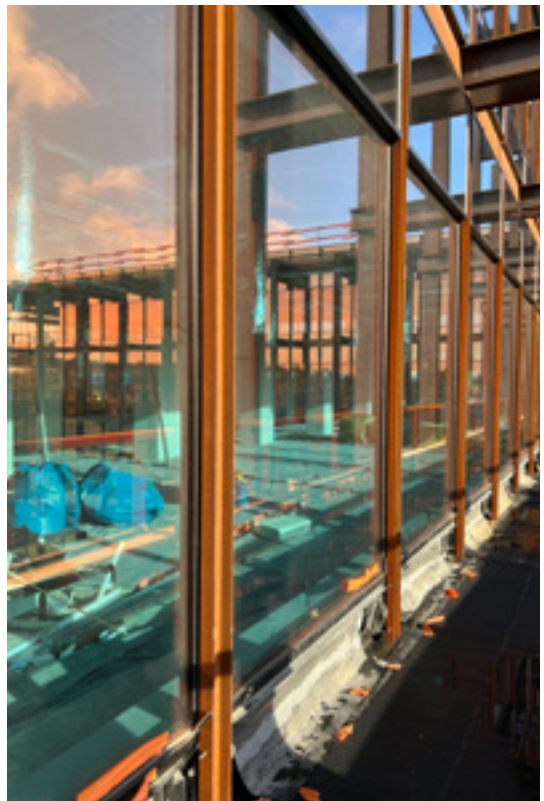
FIG. 6D
Les vitrages des façades sont remplacés par du double vitrage plus performant avec le même effet esthétique réfléchissant cuivré (J.-M. Basy, 2022 © urban.brussels).

Un certain nombre de matériaux ont été délibérément remplacés, mais en veillant à obtenir la ressemblance avec l'original. Ainsi, les baies vitrées des façades ont été remplacées par du double vitrage plus performant, avec le même effet esthétique de miroir teinté cuivre (FIG. 6D). Les profilés ont également été remplacés par

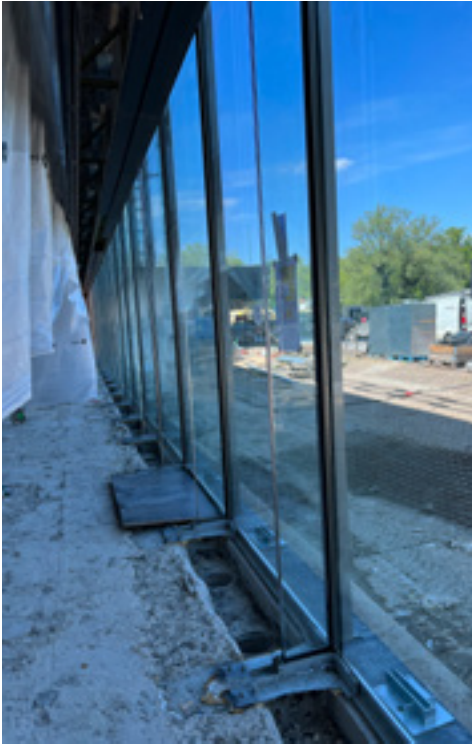
Un exemple d'adaptation dans le cadre de la restauration est l'approche adoptée pour les parois de verre de plusieurs mètres de haut au rez-de-chaussée. Il s'agit d'une immense surface vitrée sans profilés, dont la stabilité était assurée par des feuilles de verre verticales transversales. Le mur présentait cependant quelques problèmes techniques qui ont été résolus. Le détail du support de verre transversal a également été revu (FIG. 6E).

FIG. 6E
Les grandes parois vitrées du socle sont remplacées par des vitrages plus performants mais également plus lourds, dont la stabilité est assurée par des feuilles de verre verticales transversales (© Alison Inglis, 2022).

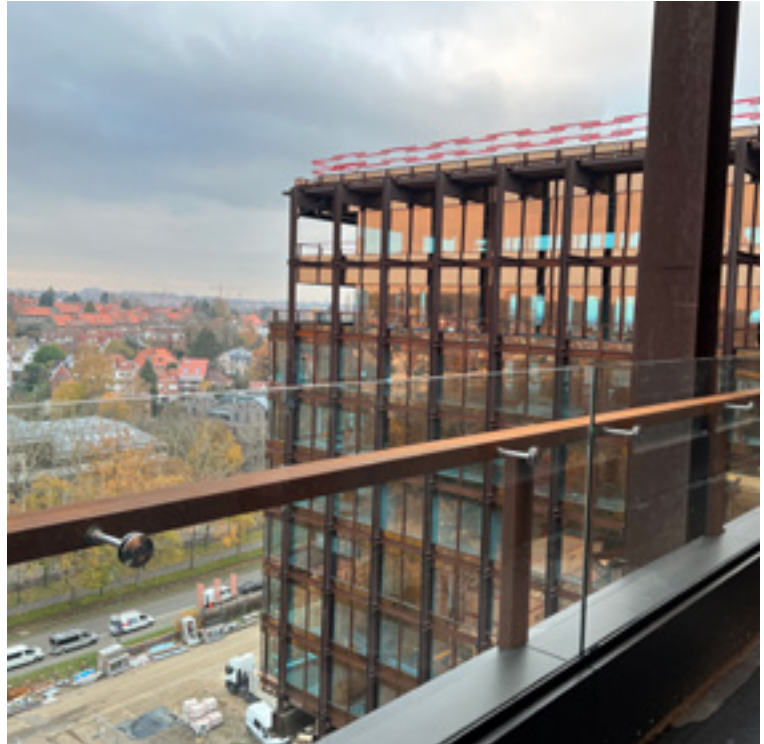
Un autre exemple de l'adaptation du bâtiment aux normes de sécurité actuelles est le rehaussement des garde-corps de la terrasse par l'agrandissement du panneau de verre d'origine, ce qui a permis de conserver l'aspect originel des garde-corps en acier COR-TEN (FIG. 6F).

FIG. 6F
Les garde-corps sont rehaussés afin de répondre aux normes contemporaines de sécurité (J.-M. Basyn, 2022 © urban.brussels).

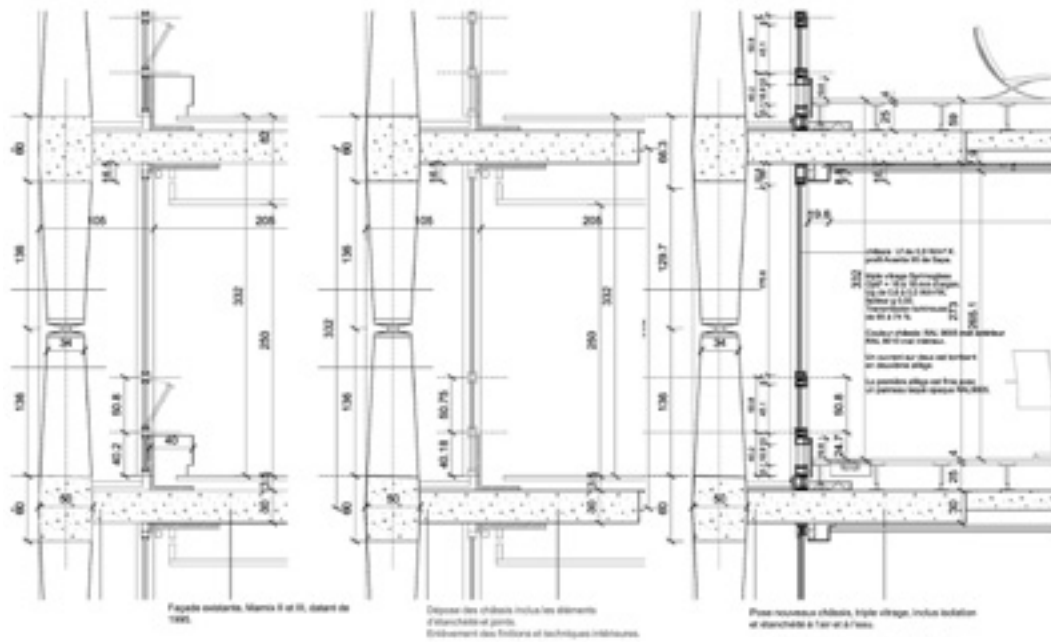
FIG. 7A
Les châssis de Marnix II et III sont remplacés par du triple vitrage, incluant l'isolation et l'étanchéité à l'air et à l'eau. Les profils de châssis et la couleur de vitrage de Marnix I (RAL 9005) sont ici mis en œuvre (© A2M, 2021).

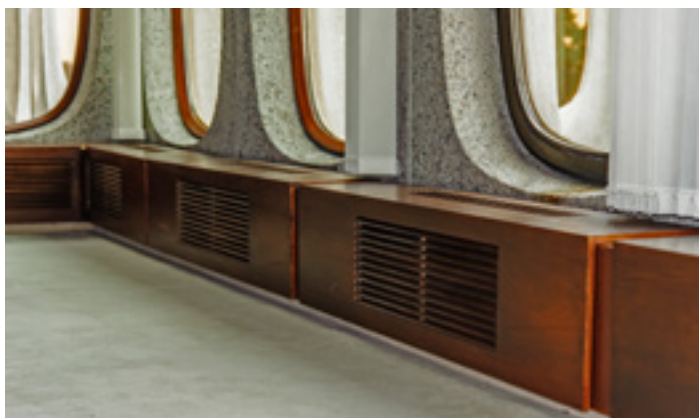
FIG. 8B
Les caches en bois des éjecto-convecteurs sont sauvegardés et restaurés (A. de Ville de Goyet, 2018 © urban.brussels).

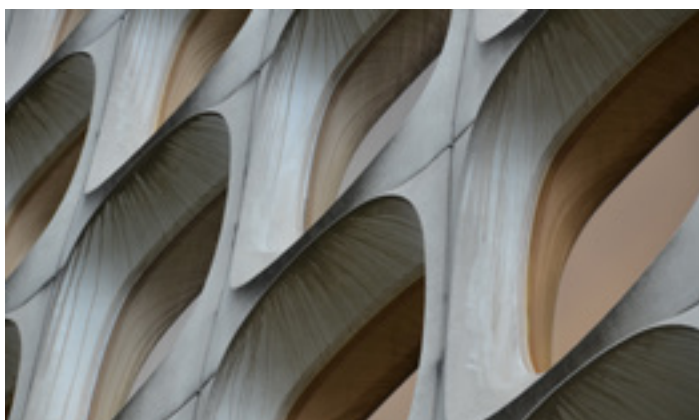
FIG. 8C
Les façades avant leur entretien (J.-M. Basyn, 2018 © urban.brussels).

Royale Belge, ont été conservées. Les façades ont fait l'objet d'un entretien approfondi : elles ont été nettoyées et les joints ont été refaits (FIG. 8C). Les panneaux de verre sont régulièrement remplacés par du verre identique car le vitrage original a été monté à froid dans le béton, une technique qui provoque régulièrement des bris de verre. Des améliorations mineures ont été apportées lors de l'installation du nouveau vitrage.

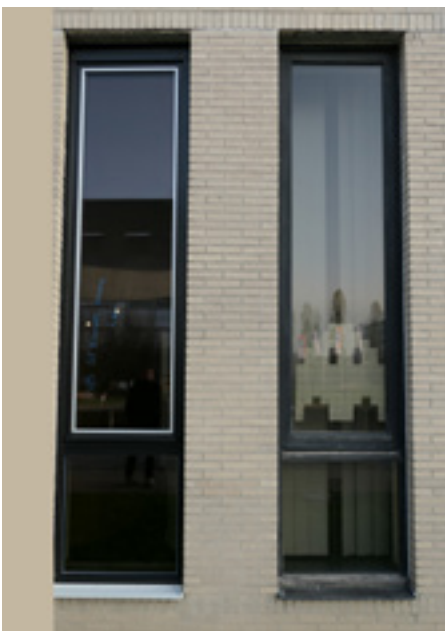
FIG. 9C

Le remplacement à l'identique des 720 châssis. À droite un châssis d'origine, à gauche un nouveau châssis (S. Duquesne, 2016 © urban.brussels).

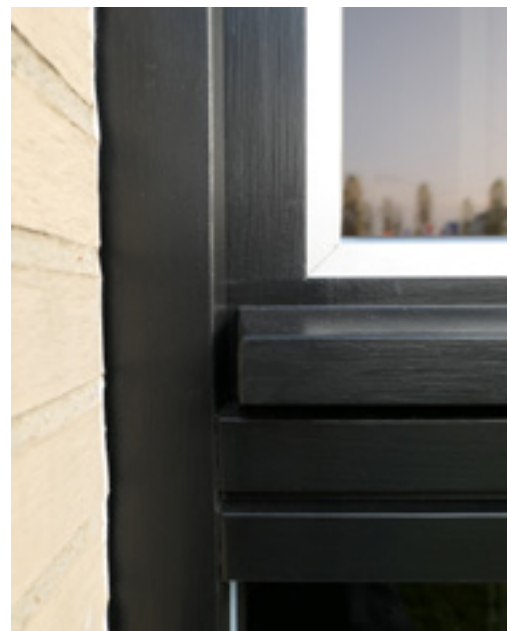
AFB. 9D

L'étanchéité à l'air des nouveaux châssis est améliorée en ajustant les raccords avec le gros-œuvre et les finitions des embrasures des fenêtres (S. Duquesne, 2016 © urban.brussels).
