La restauration d'immeubles à appartements Art Déco

Palais de la Folle Chanson

LES PAVILLONS FRANÇAIS	
Adresse	Rue du Noyer 282-282b, Schaerbeek
Architecte(s)	Marcel Peeters, promoteurs Lucien et Gérard Kaisin 1930 - 1934
Classement	19 avril 2007
Description	<p>Immeuble à appartements construit en deux temps (blocs I et II) En 1935 à l'arrière du terrain un bâtiment d'un niveau abritant les garages est rajouté (bloc III) Ensemble de plan en U, implanté perpendiculairement à la rue et bordé à gauche d'une allée et jardin aménagé en terrasses. Les trois entrées principales se trouvent côté jardin.</p> <p>Ossature en béton armé, revêtement des façades : rez de chaussée granito lavé, étages côté rue et jardin crépi tyrolien, béton cimenté et briques de Boom pour la façade arrière.</p> <p>L'immeuble offrait à ses habitants des services : conciergerie, buanderie, logements pour le personnel de maison, salle de réunion, garages, espace commercial.</p> <p>À l'origine le penthouse disposait d'un toit-terrasse pourvu d'une pergola, aujourd'hui incorporée dans l'appartement. Des traces de la structure de la pergola ont été retrouvées. Il n'y a pas d'information dans les archives concernant

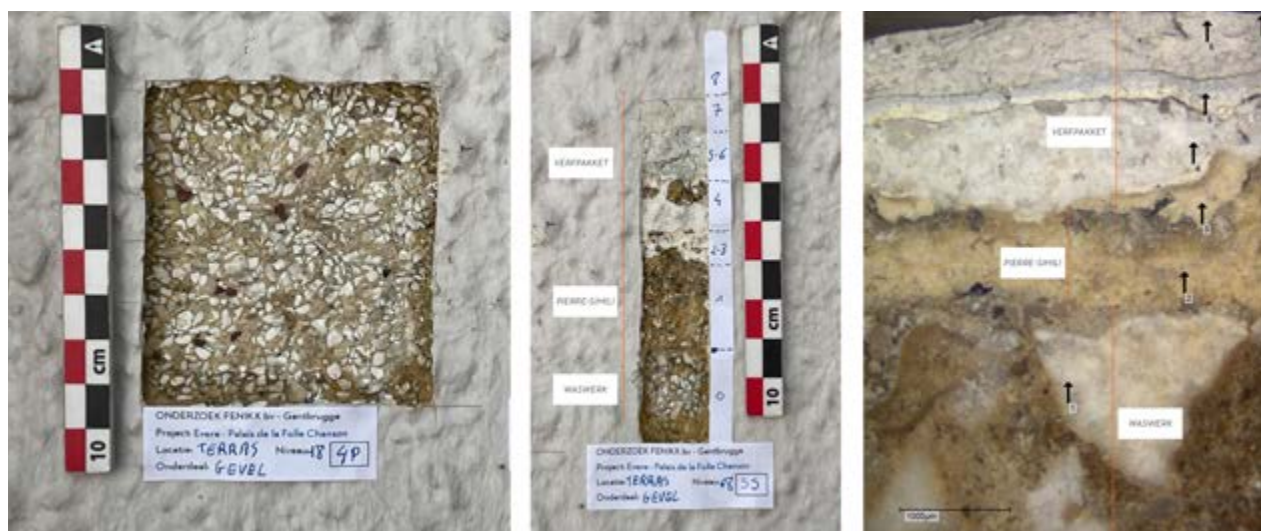
FIG. 5 Extrait de l'étude matérielle et technique du bureau d'études Fenikx, p.9, 2024 (© studie bureau Fenickx).

En 1999, l'ingénieur architecte Philippe Leblanc fait le constat du manque d'adhérence du granito lavé sur le béton, probablement à cause de l'absence de dégraissage du support avant la pose de l'enduit et à cause de dilatations différentielles. Le béton aussi présente ponctuellement des stades avancés de carbonatation et des détachements dus à l'éclatement de la matière.

Les interventions ultérieures à la construction sont vraisemblablement dues à des problèmes techniques concernant d'abord le granito lavé (hypothèse de fissurations et de pertes d'adhérence liées à la dilatation différentielle du béton, de la brique et de l'enduit ainsi qu'à la complexité des moulures) et ensuite à la vulnérabilité des solutions employées pour y remédier (enduits trop fins, trop friables et posés sur un support non traité et instable).

Enfin, avec l'intervention d'un ingénieur en stabilité, il faut pratiquer des sondages à divers endroits de la façade pour contrôler l'adhérence du granito lavé sur son support.

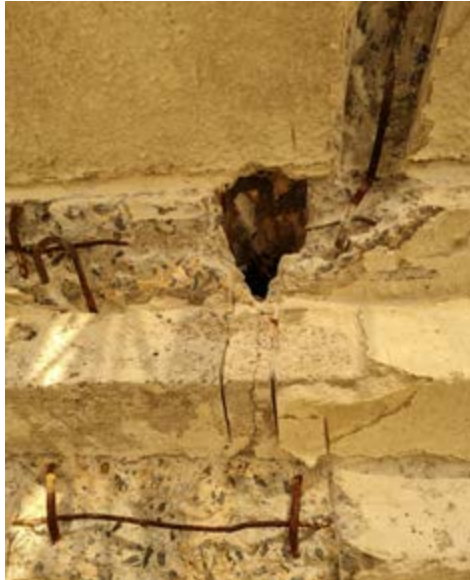
L'étude du béton armé réalisée par l'entreprise Cortex a mis en évidence les dégradations importantes liées à la corrosion des armatures. L'humidité a provoqué la rouille des aciers, entraînant leur gonflement, l'éclatement du béton de couverture et l'apparition de fissures et d'épaufrures, particulièrement visibles au niveau des éléments en saillie comme les balcons, les corniches et les seuils. On observe également des armatures apparentes et des traces d'oxydation. La protection insuffisante du béton armé, aggravée par la faible épaisseur de béton recouvrant les aciers dans certaines zones sensibles, a favorisé la pénétration de l'eau et la carbonatation, compromettant la stabilité de certains ouvrages.

FIG. 2
Etat de dégradation des bétons au niveau des toitures (© Árter, 2020).

La restauration des bétons consistait à purger les parties dégradées, dégager et nettoyer les armatures corrodées pour ensuite les protéger par des traitements anticorrosion. Les volumes de béton manquants ont été reconstitués au moyen de mortiers de réparation adaptés, et un traitement de surface protecteur a été appliqué pour limiter les infiltrations d'eau et de CO₂ (FIG. 2).

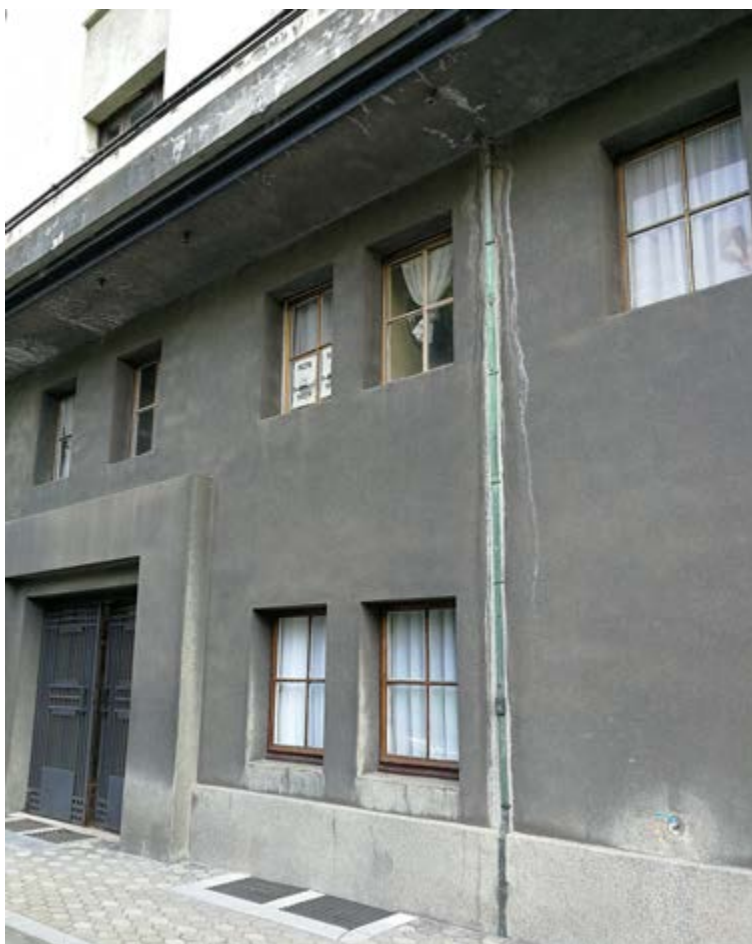
FIG. 3A
Socle en granito poli avant restauration (© Árter, 2018).

Les façades avant ont fait l'objet d'un nettoyage en profondeur et d'un décapage ponctuel, visant à préserver les parties d'enduit encore saines. Le granito du socle présentait de nombreuses zones de décollement, notamment des parties manquantes principalement sur la frise en porte-à-faux entre le socle et la partie supérieure enduite causées par des infiltrations d'eau, des dégâts de gel et la rouille expansive des armatures. Ces parties ont été retirées et reproduites à l'identique à la suite d'une étude précise de la composition, de la granulométrie et de la teinte d'origine, assurant ainsi une restitution fidèle de ce matériau emblématique (FIG. 3A, 3B et 3C).

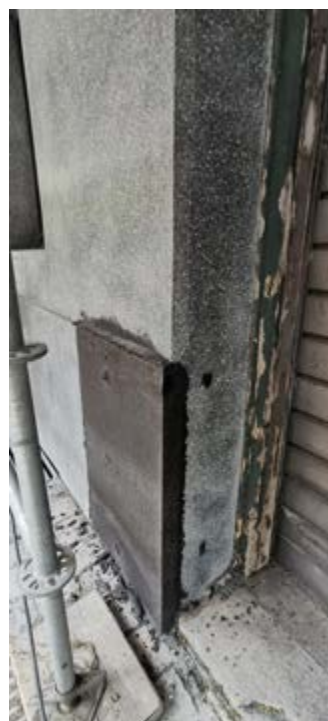
FIG. 3B
Socle en granito poli, restitution à l'identique (M. Core © urban.brussels).

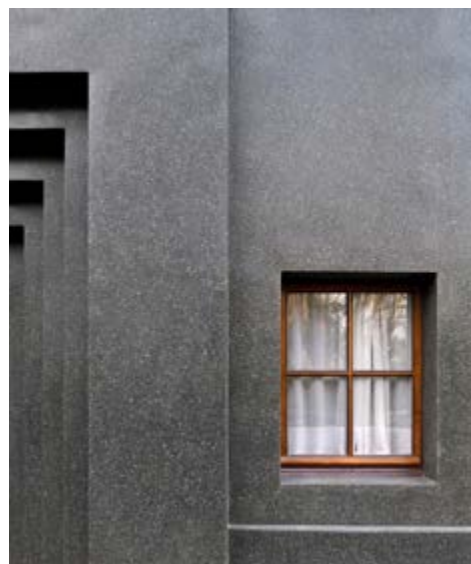
FIG. 3C
Socle en granito et châssis après restauration (© G. de Kinder, 2024).

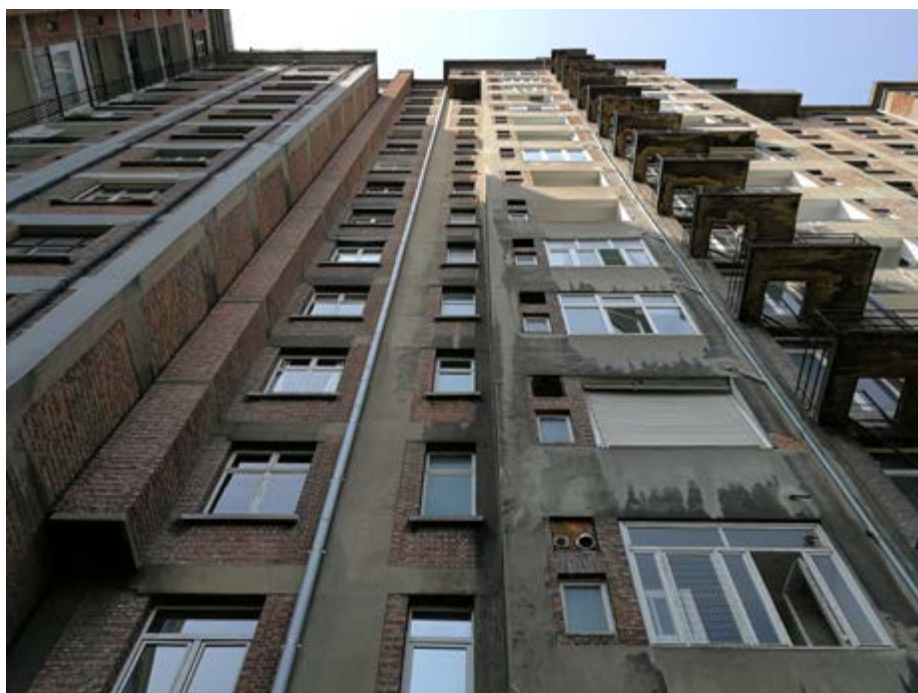
FIG. 4A
Façade côté cour, avant restauration
(© Árter, 2018).

Les façades arrière ont été soigneusement nettoyées, tandis que les joints défectueux ont été retirés et un important travail de rejointoiement a été mené afin de garantir l'intégrité et l'homogénéité de l'ensemble (FIG. 4A et 4B).

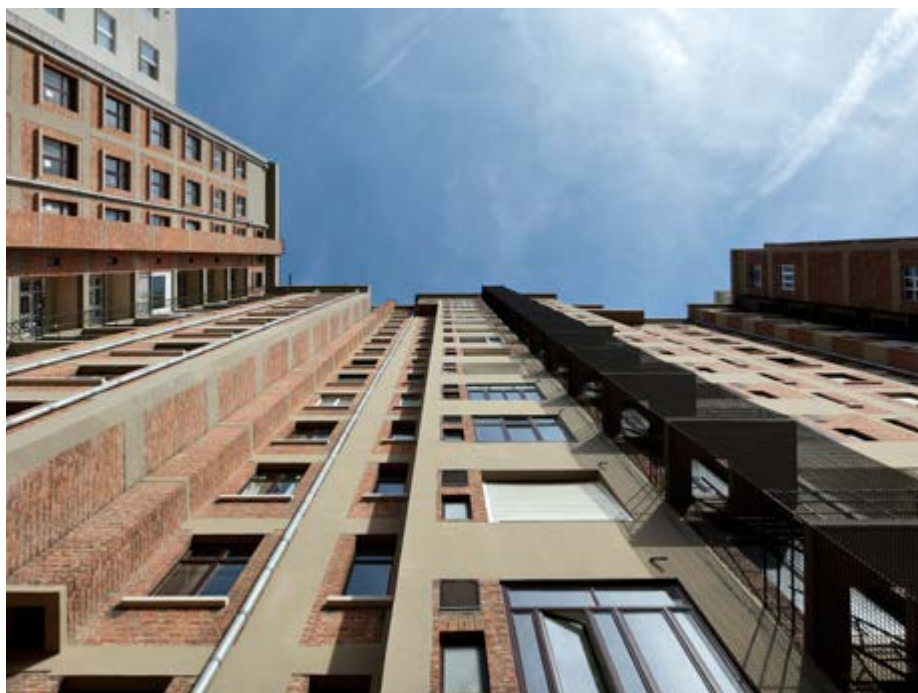
FIG. 4B
Façade côté cour après restauration
(© G. de Kinder, 2023).

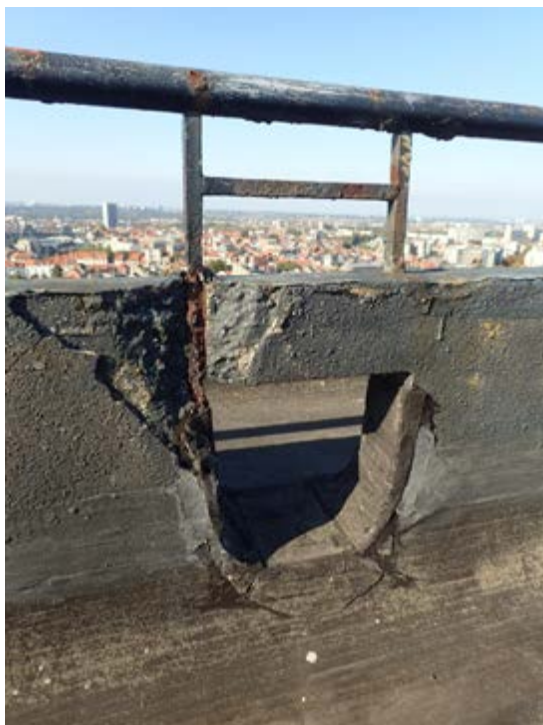
L'ancrage des garde-corps, encore majoritairement d'origine, posait une double problématique : technique (ancrages affaiblis par la corrosion, entraînant fissurations et éclatement du béton alentour) et réglementaire (hauteur non conforme aux normes actuelles de sécurité).

Les garde-corps, bien que remarquablement conservés dans leur dessin, présentaient une forte faiblesse au niveau des ancrages. L'option retenue pour l'intervention a consisté au renforcement des ancrages *in situ*, une solution à la fois techniquement réalisable et respectueuse de la ligne architecturale de la façade (FIG. 5A, 5B et 5C).

FIG. 5A
Ancrage des mains courantes avant travaux (© Árter, 2020).

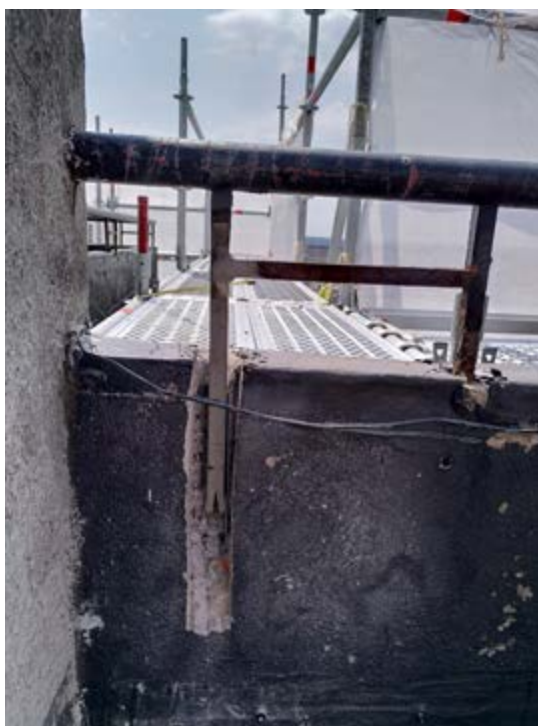
FIG. 5B
Ancrages en cours de restauration (© Árter, 2021).

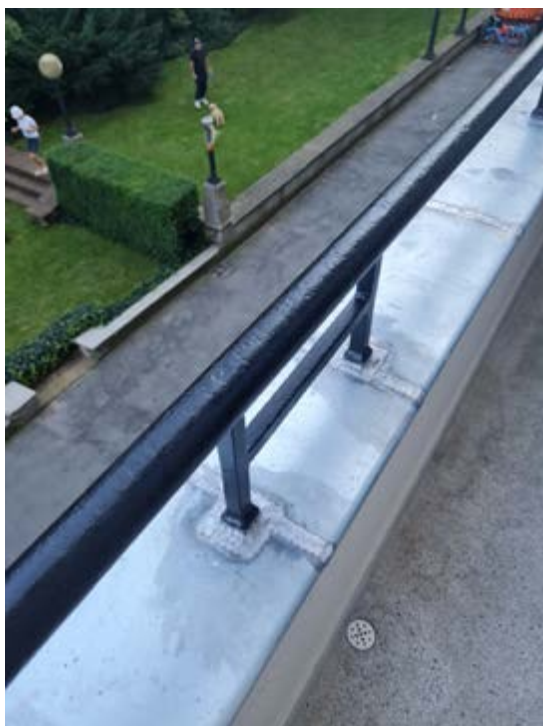
FIG. 5C
Les mains courantes après restauration (© Árter, 2022).

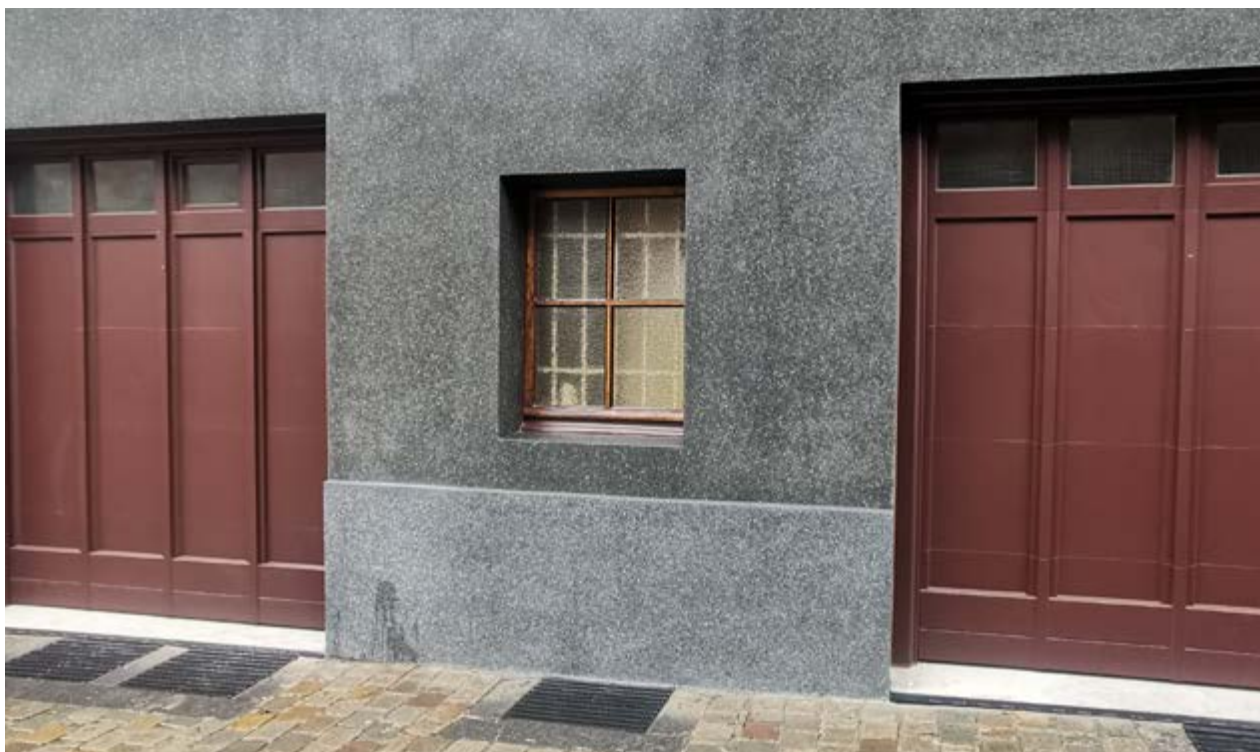
FIG. 6
Portes de garage, côté rue du Noyer, restituées à l'identique (M. Core, 2024 © urban.brussels).
