DOSSIER
L'HÔTEL DEWEZ

N°005
DÉCEMBRE 2012

Un salon de l'hôtel Dewez

ÉTUDE ET RESTAURATION DES PEINTURES MURALES

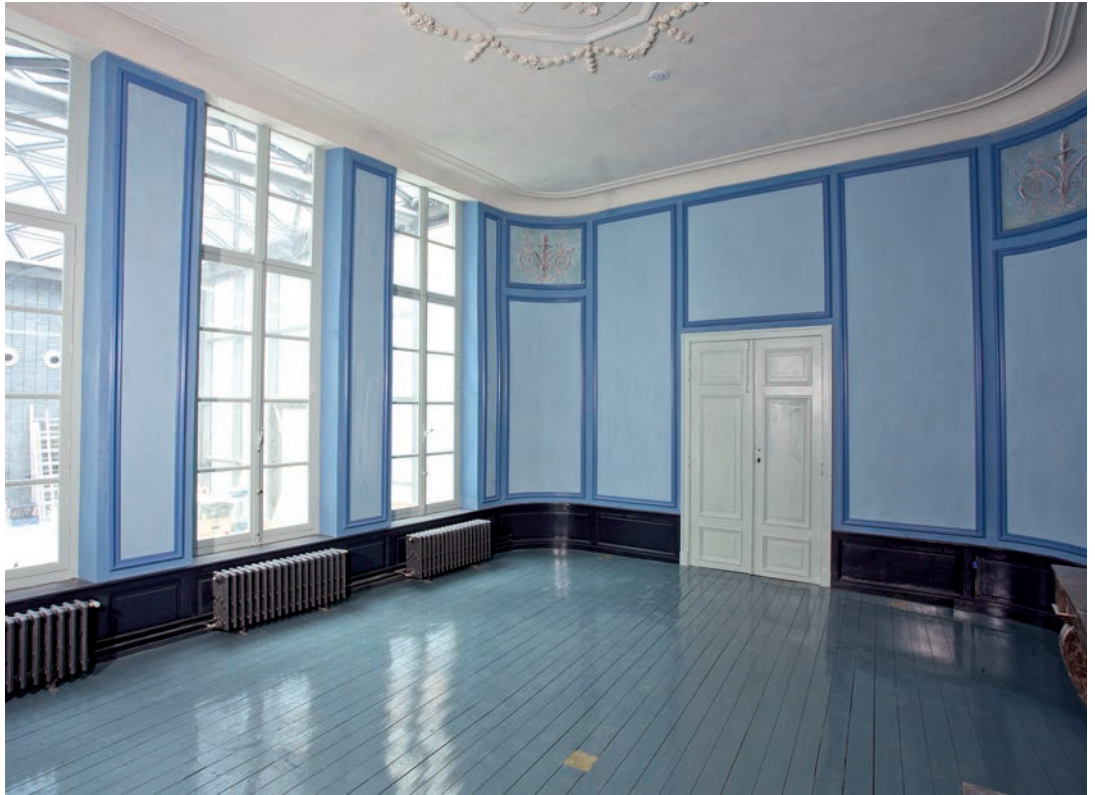
**Fig. 2**

État actuel du salon (vue du mur côté est en janvier 2011)
(© KIK-IRPA, Bruxelles).

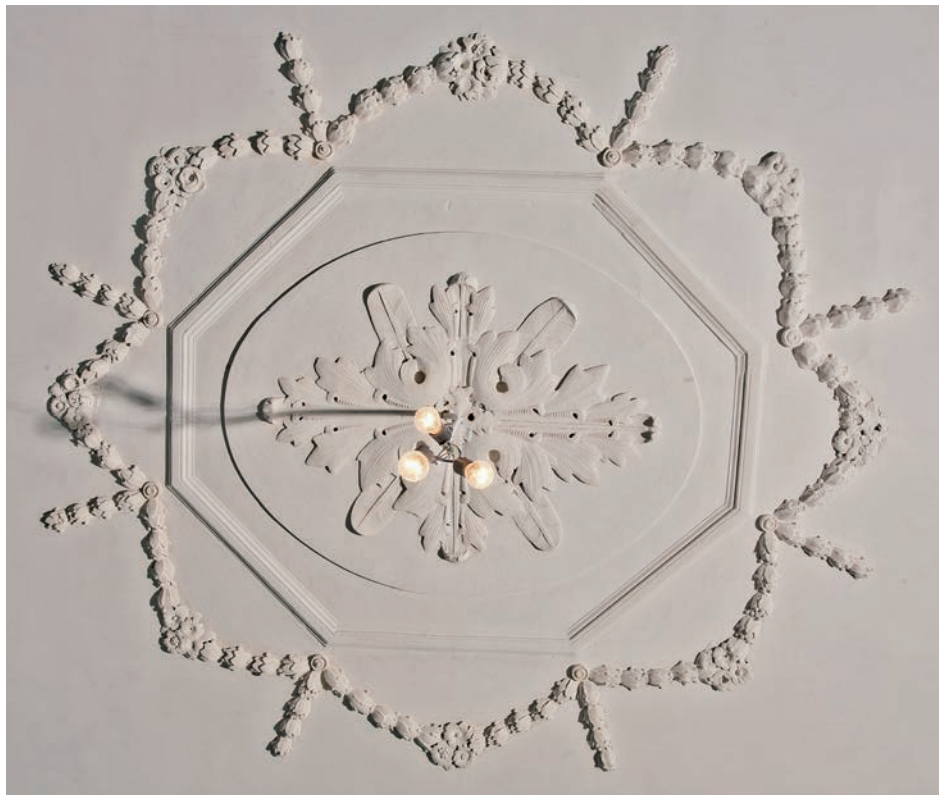
**Fig. 3**

La rosace du plafond (janvier 2011). À noter l'important travail de dégagement au scalpel des couches de peintures superposées au fil des ans qui empâtaient les motifs. Toute la finesse et la délicatesse des motifs ont ainsi été retrouvées. Une guirlande sur huit a été laissée sans traitement afin de témoigner de l'état avant intervention (coin supérieur droit) (© KIK-IRPA, Bruxelles).

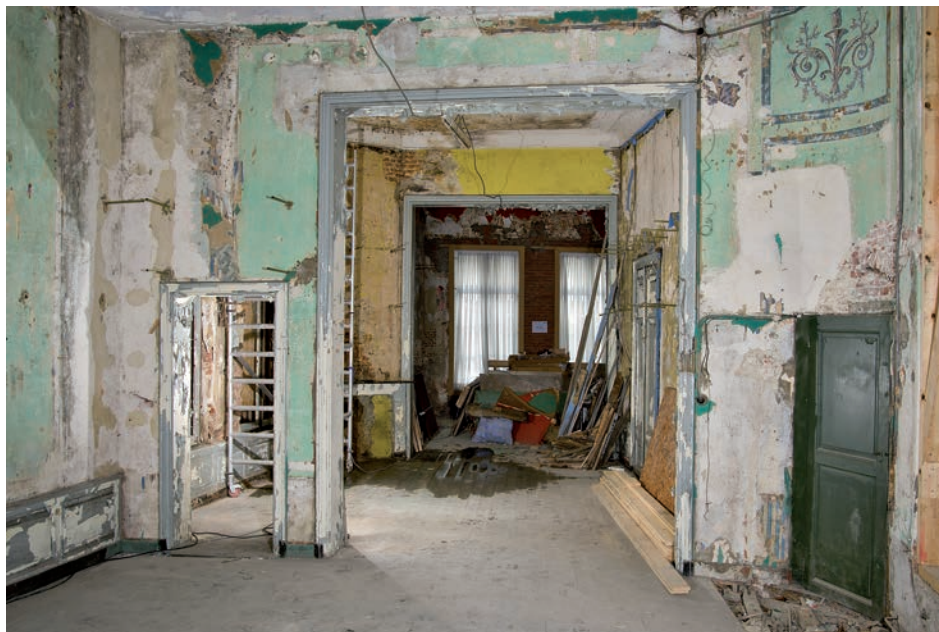
**Fig. 4**

État du salon avant travaux (vue du mur côté ouest en septembre 2007)
(© KIK-IRPA, Bruxelles).

Après l'enlèvement des papiers peints qui recouvraient les murs, lors des études préalables en archéologie du bâti, le mauvais état des murs est clairement apparu. Toutefois, parmi des aplats de couleur vert amande, ont été retrouvées les traces d'une décoration moulurée antérieure qui se distinguaient par la présence de zones d'enduit apparent, c'est-à-dire jamais peintes. Celle-ci avait été démontée afin d'obtenir une surface plane pour coller le premier papier peint: il s'agissait des encadrements des panneaux et de macarons situés dans chaque angle des cadres. Ainsi, seule la division des murs en panneaux était connue mais non la forme et la matière des encadrements et des macarons. Par ailleurs, le mur ouest (fig. 4) avait subi des transformations structurelles importantes: l'élargissement de l'ouverture centrale des portes et la percée d'une petite baie supplémentaire. Les pans de mur arrondis dans trois autres angles de la pièce n'avaient pas été conservés. Pourtant, deux peintures décoratives avaient été conservées sous de nombreuses interventions postérieures (fig. 5 et 6).

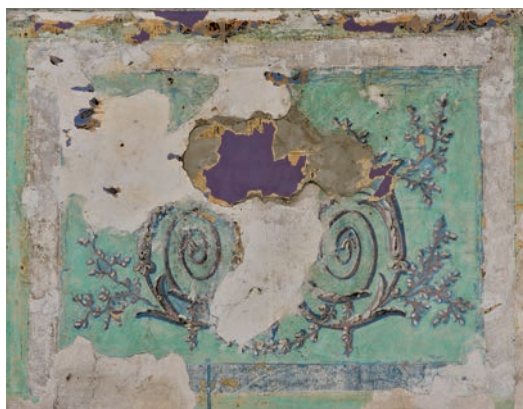
Fig. 5
État avant travaux (septembre 2007) du panneau figurant sur la hotte de la cheminée appuyée contre le mur sud du salon (© KIK-IRPA, Bruxelles).

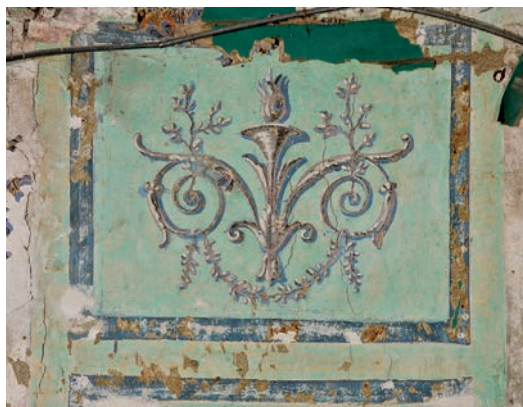
Fig. 6
État avant travaux (septembre 2007) du panneau figurant dans l'angle nord-ouest du salon (© KIK-IRPA, Bruxelles).

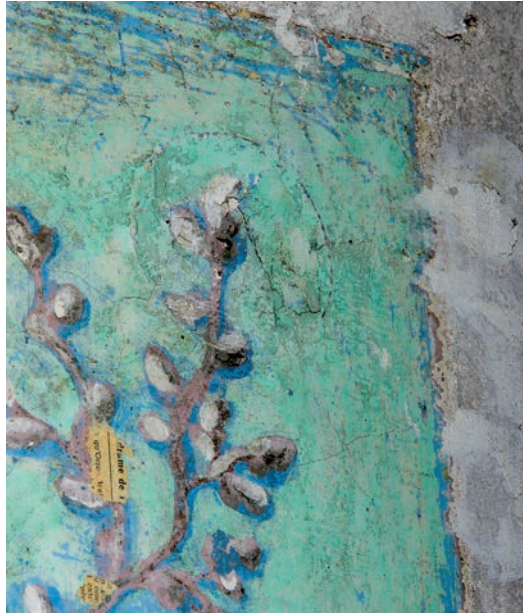
Fig. 7

Pour appliquer la peinture décorative dans les panneaux ainsi créés, les macarons supérieurs ont été enlevés (fig. 7). Ensuite, l'intérieur du panneau qui allait recevoir le décor était préparé avec une couche blanche avant d'être recouvert du fond rose parme. Sur cette base étaient appliqués les traits mauves, gris et blancs qui forment le décor. Cette intervention décorative se limitait aux panneaux créés dans ce but. À cette époque, la couleur rose des panneaux contrastait fort avec le bleu dominant des autres éléments de la pièce.

Détail de l'emprunte ronde laissée par l'enlèvement du macaron sur le motif de la cheminée (état avant travaux en septembre 2007)
(© KIK-IRPA, Bruxelles).

La division en panneaux a été reconstituée avec des moulures en bois inspirées de la forme de celles de la corniche du plafond. Les macarons n'ont pas été remplacés puisqu'ils n'existaient plus quand les motifs ont été peints.

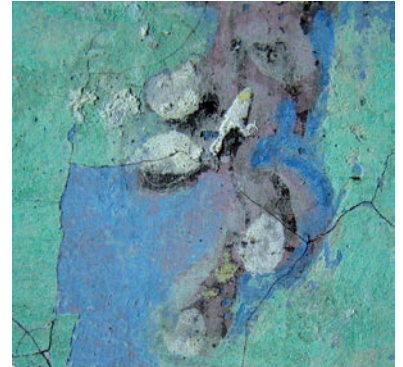
**Fig. 8**

Plus tard encore, les parties centrales des panneaux ont été repeintes en bleu clair (fig. 8) en contournant les peintures décoratives et les pans de mur autour des panneaux dans un ton bleu plus foncé formant ainsi une harmonie en camaïeu. Une ombre d'un bleu plus foncé rapportée sur le fond bleu

Détail du premier surpeint (octobre 2008):
une ombre bleue accentue
le tracé des rinceaux
(© L. Van Dijck).

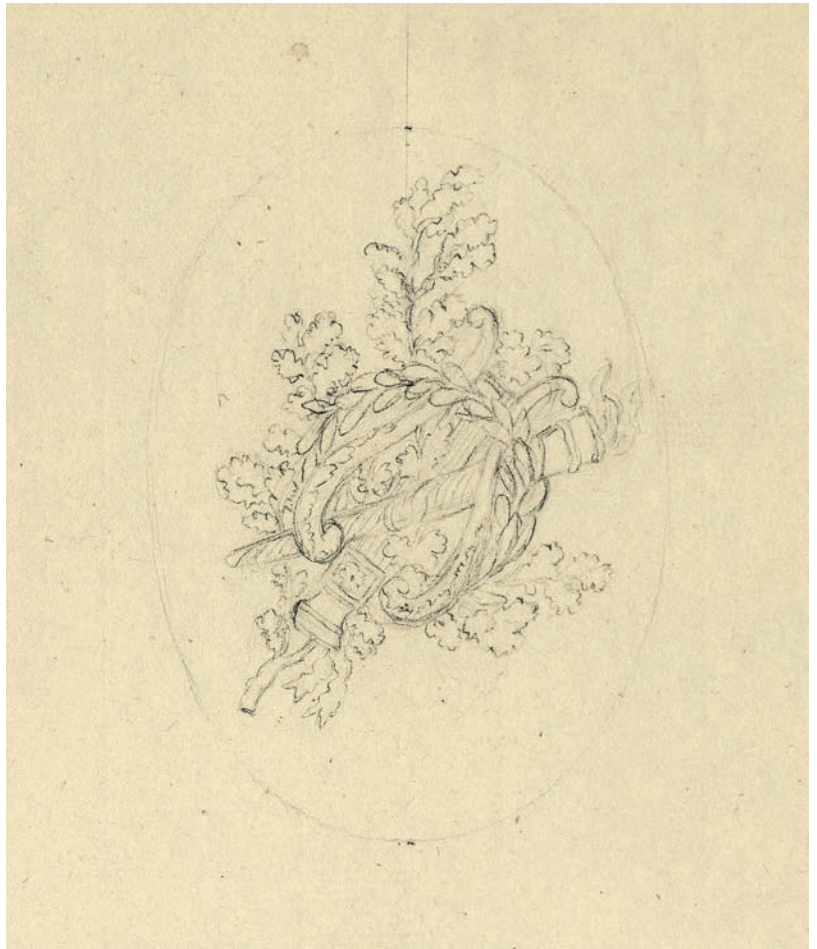
Fig. 11

Un des trois motifs reconstitués © KIK-IRPA, Bruxelles).

Les motifs manquants dans les angles ont été refaits (fig. 11) par une peintre décoratrice⁶ à l'identique du seul original conservé selon la même technique et avec les mêmes produits que ceux utilisés dans les parties d'origine.
