Beheersplan voor het erfgoed van
de beschermde huizen van de tuinwijken

LE LOGIS - FLOREAL

te Watermaal-Bosvoorde
uitgave: 1 september 2014

T03 - ONDERZOEKSRAPPORTEN

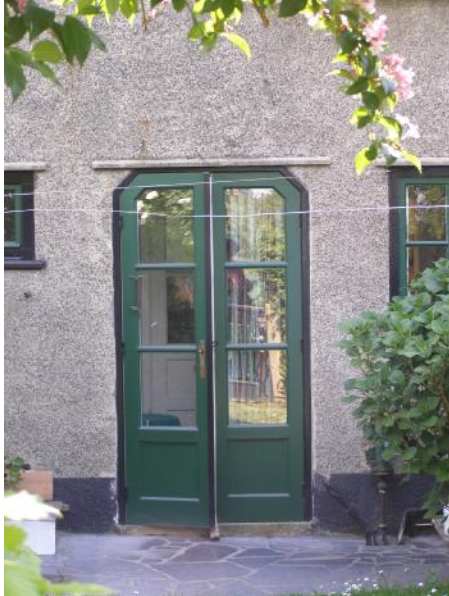
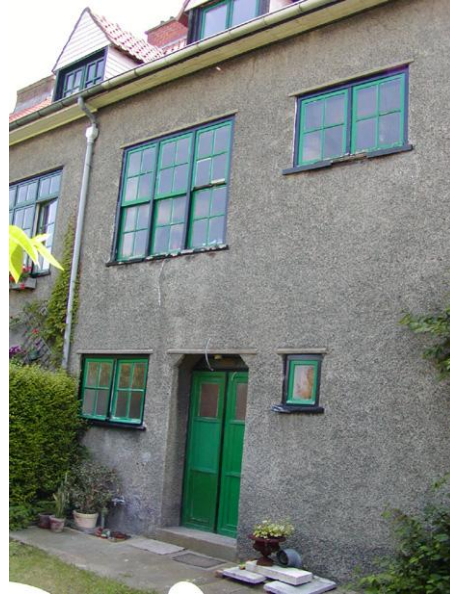
P5040089 en P7080098: De huizen nrs. 33 en 39 aan de Struisvogelstraat in Le Logis hebben de originele vorm van portaaltype 1. De foto van huis nr. 39 werd in 2002 genomen, toen de portaalopening nog duidelijk zichtbaar was door het achteruit plaatsen van het toegevoegde schrijnwerk. Vandaag is het portaal door een nieuwe deur afgesloten die in het verlengde van het gevelvlak gezet werd, zodat de opening werd volledig dicht gemaakt.

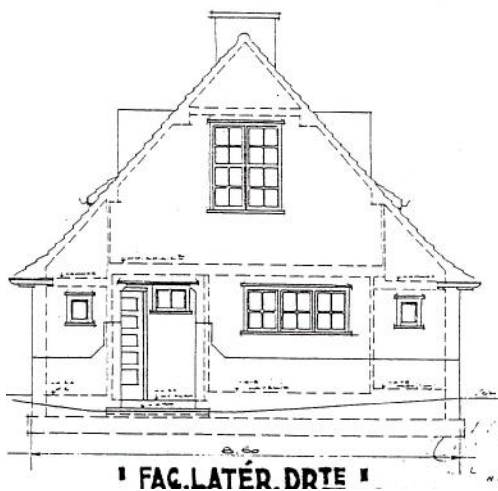
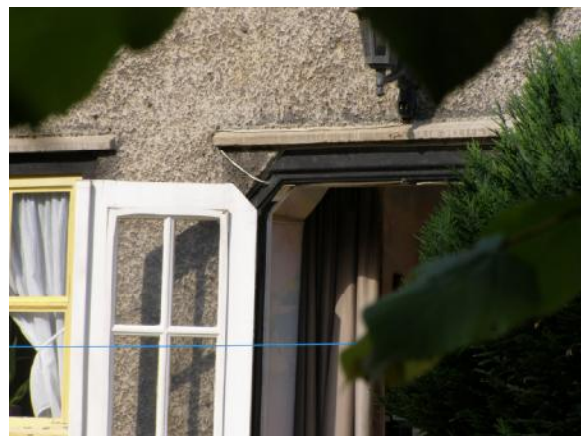
Plan Le Logis nr. 26: Zijgevel van huistype H&H1, J.J. Eggericx, (1922) en Foto P5040026 van het huis nr. 6 aan de Cyclamenstraat. Hier sluit de druiprand onmiddellijk aan op het portaal.

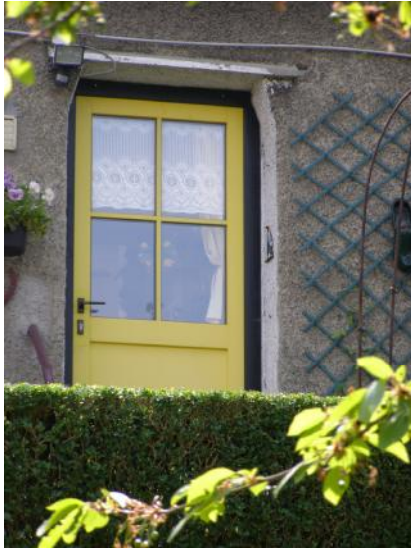
Foto P5040067 van het portaal met een afwijkende vorm van afgeschuinde hoeken, Boterbloemenstraat 30, huistype R.

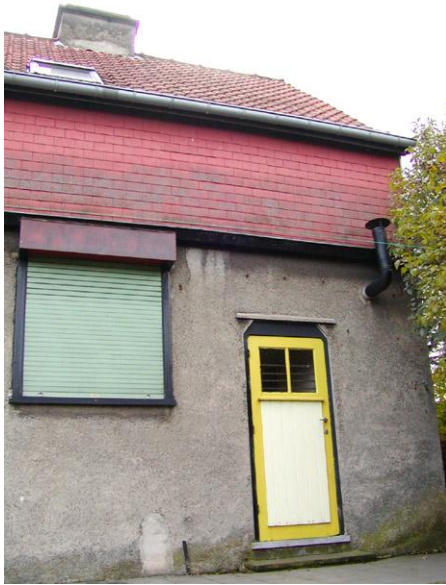
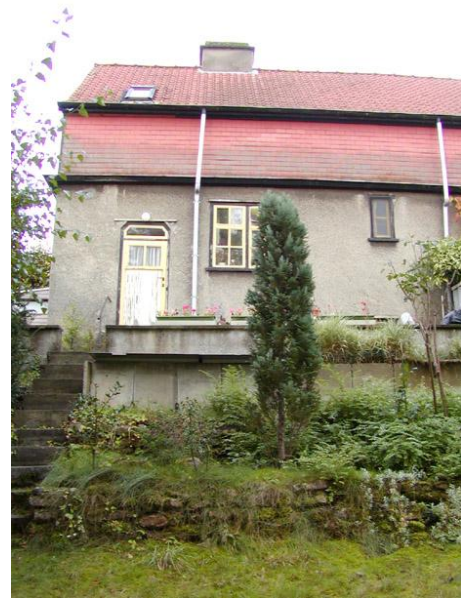
Foto's PA170135 en PA170089 van de huizen nr. 6 en 24 aan de Boterbloemenstraat. Deze huizen van type R voldoen aan het type 1 van de portalen, nl. ze hebben de typische afgeschuinde bovenhoeken.

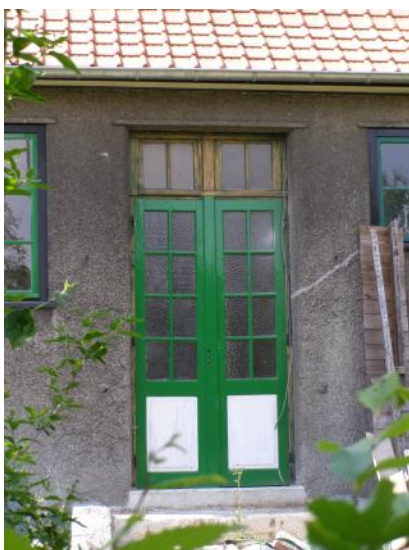
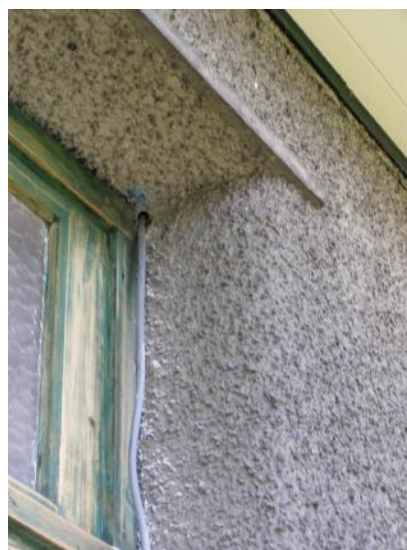
Foto's P5040083 en P5040085 van het huis nr. 6 aan het Kolibriëplein. Dit portaaltype hoort bij huistype Nmod.

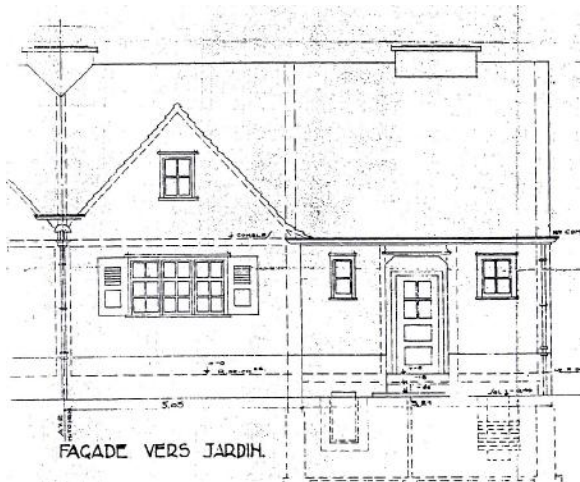
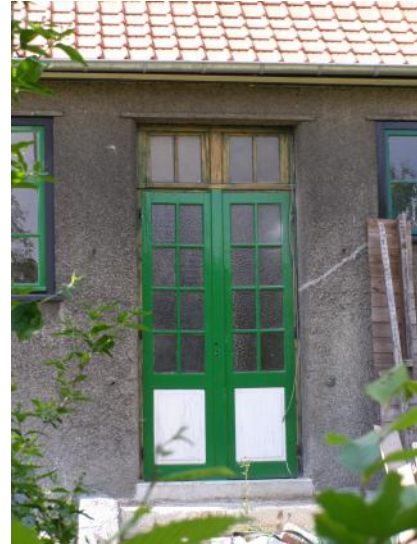
Plan Le Logis nr. 6: Zicht op de achtergevel van huistype Nmod, J.J. Eggericx, (1930), in vergelijking met foto P5040083, waaruit blijkt dat de ontwerpplannen bij de verwezenlijkingen van de portalen van huistype Nmod niet gevolgd werden.

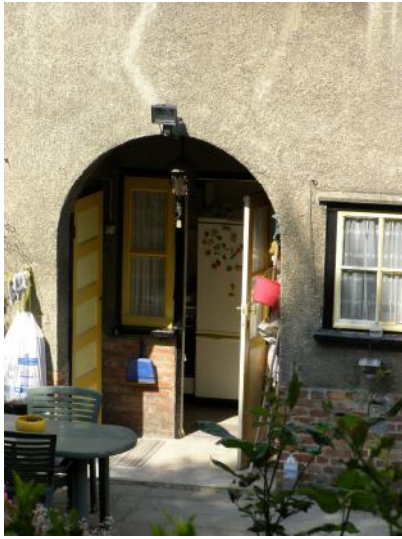
Foto P5040070 toont de originele portaalopening type 3 in de Cannastraat.

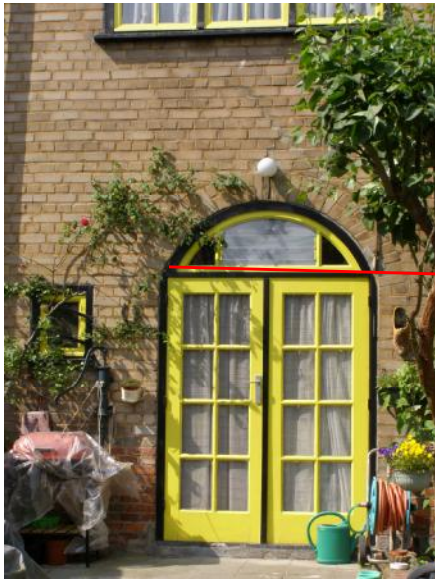
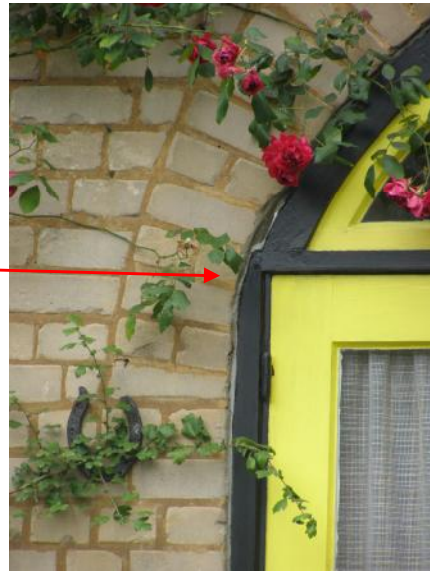
Foto P5040063 van het huis nr. 4 aan de Tuberozentraat, waarbij de zijkanten van de bakstenen cirkelboog aangepast zijn aan het bestaande schrijnwerk.

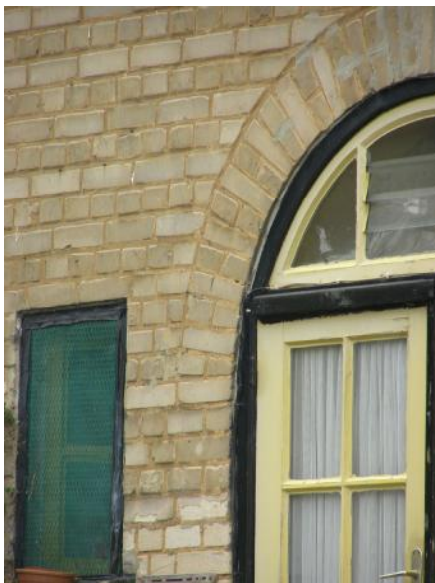
De foto P6050007 van het huis nr. 3 aan de Tuberozenstraat toont dat de cirkelboog intact gebleven is. Hier werd het schrijnwerk ingepast in de cirkelboogvorm.

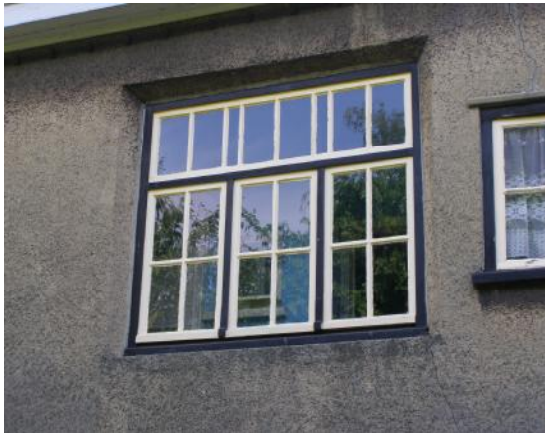
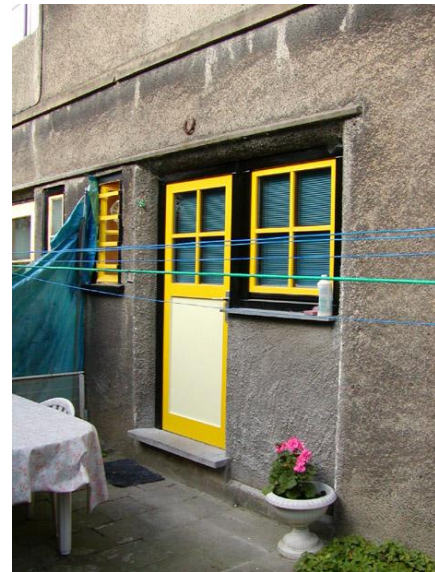
Foto P5040078 en P070100 van de dubbelwoningen aan de Salviastraat 19-21 en 3-5. Het portaal en het terras hebben beide afgeschuinde boven- en zijkanten, maar een druiprand bevindt zich enkel bij de portalen.

Het raam van bovenstaande foto P5040078, dat het terras afsluit, werd waarschijnlijk vrij snel na de realisatie van de dubbelwoningen geplaatst. De benadrukking van de brede tussenstijlen van het onderste deel van het raam met dubbele supplementaire verdeelhouten in het bovenlicht is kenmerkend voor het schrijnwerk uit de eerste helft van de 20ste eeuw en komt meermaals voor bij de afsluitingen van de terrassen.

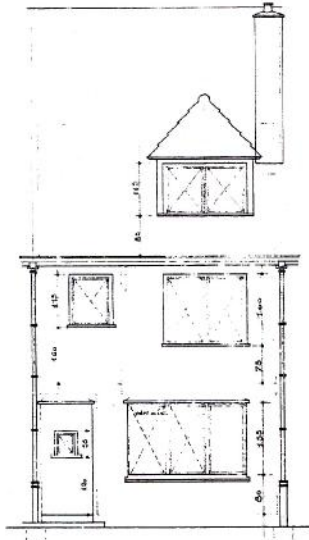
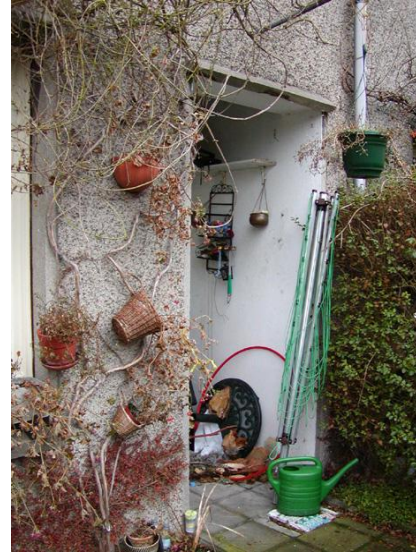
Plan Le Logis nr. 200-8: Achtergevel van huistype D1 van de uitbreiding van Le Logis-"Le Plateau" en foto PC170151 van het huis nr. 27 aan de Nimfenlaan, waarbij de originele portaalopening met druiprand nog aanwezig is.

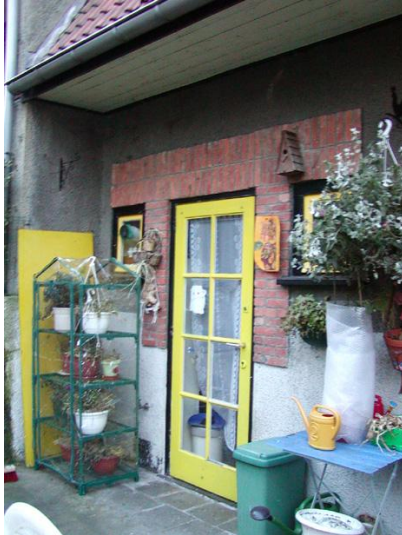
Foto PC100125 van huis nr. 6 in de Klaverzuringstraat. Deze foto toont de actuele toestand van type portaal nr. 5, waarbij het portaal afgesloten werd door een deur.
