ERFGOED BRUSSEL

DE RESTAURATIE VAN EEN UITZONDERLIJK DECOR

De gevels van de Grote Markt

Grote Markt
van Brussel
Werelderfgoed
sinds 1998

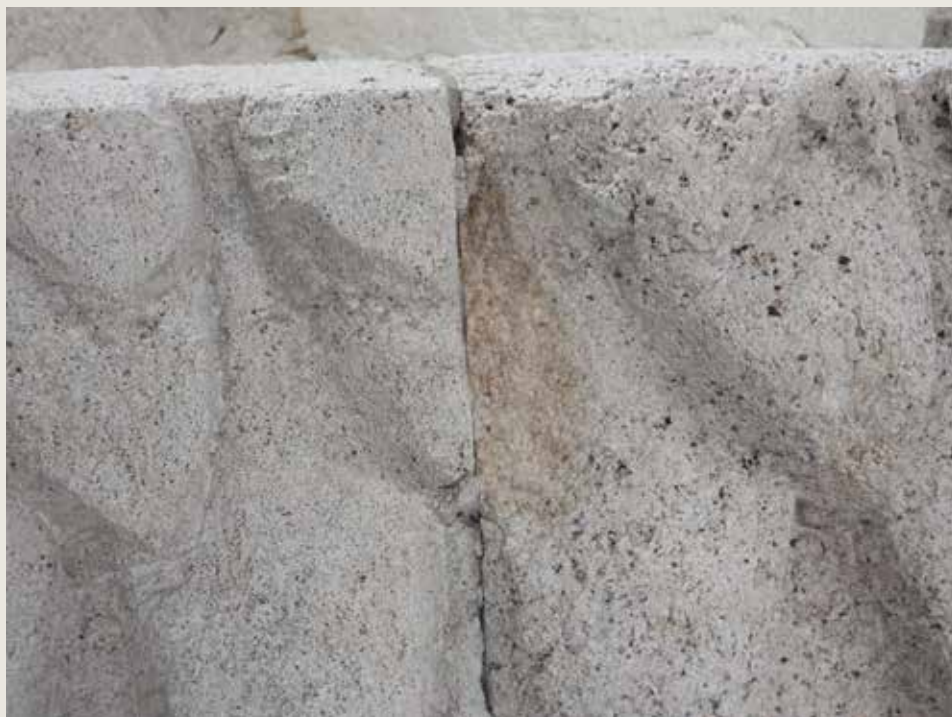
Den Horen.
Afgeschilferd en
gebarsten element in
Euvillesteen (© CHE,
2014).

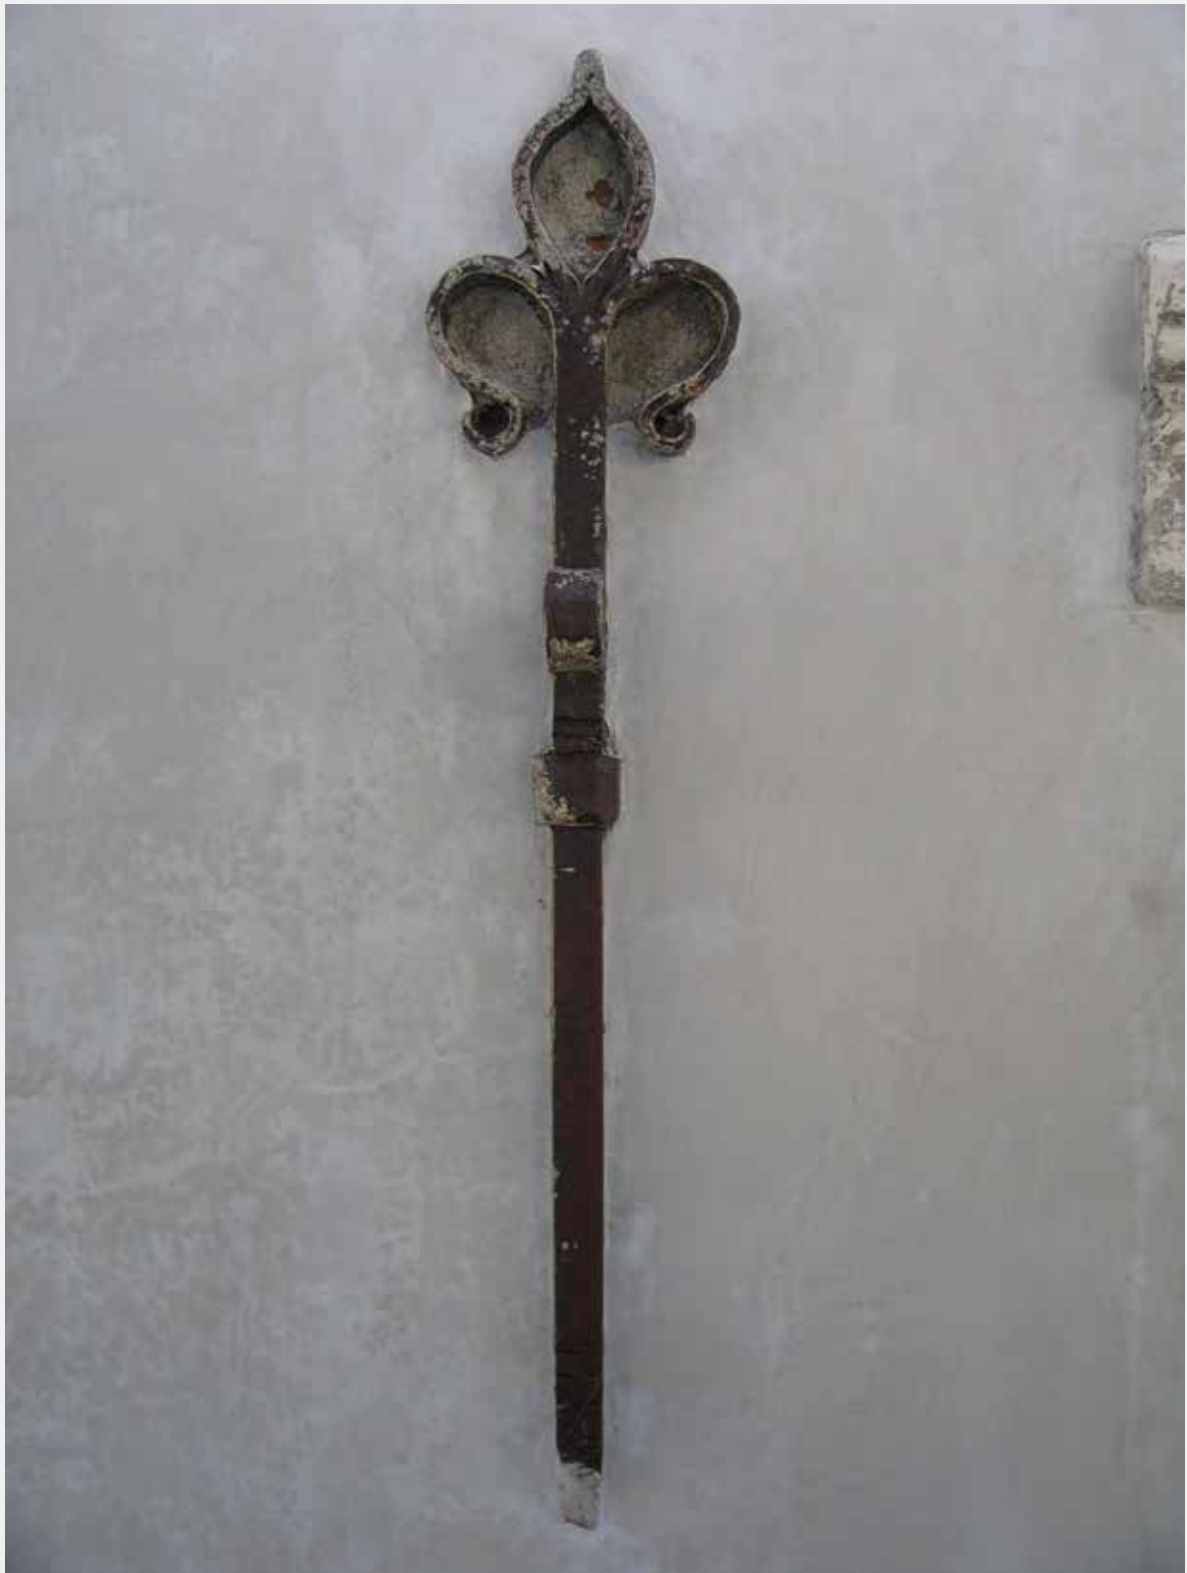
Den Bergh Thabor. Bepleisterde zijgevel. Metalen anker (© CHE, 2008).

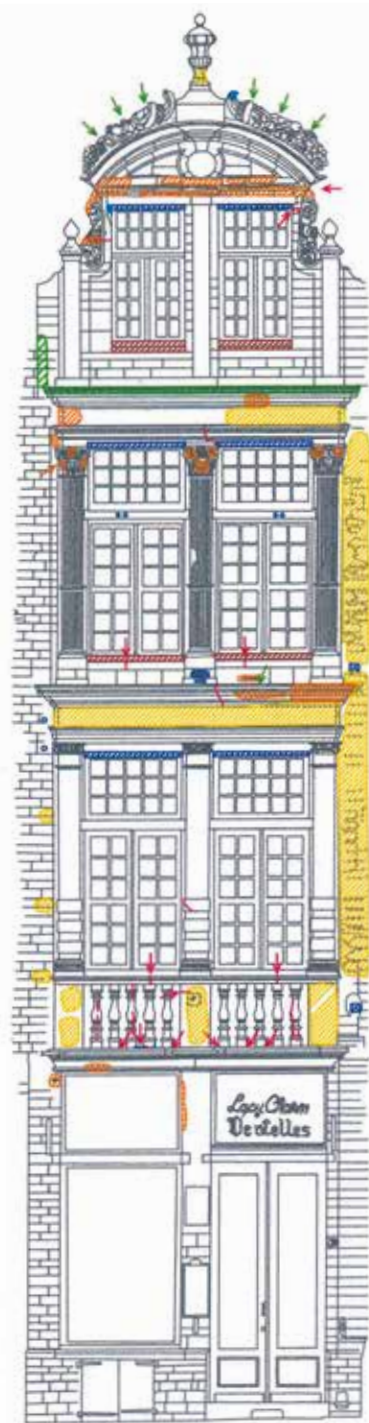
Den Ezel. Tekening van de gevel met overzicht van het schadebeeld. Deze opmeting werd aangevuld met foto's en beschrijvingen van elk beschadigd element (© CHE, 2000).

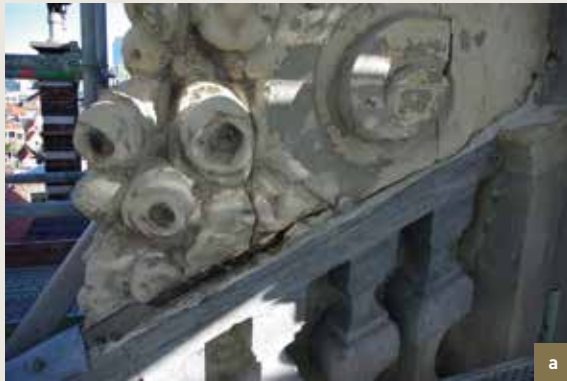
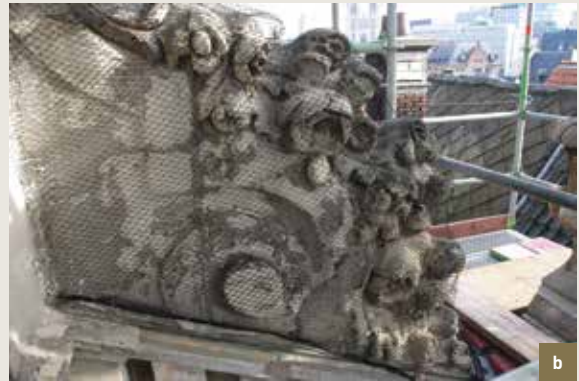
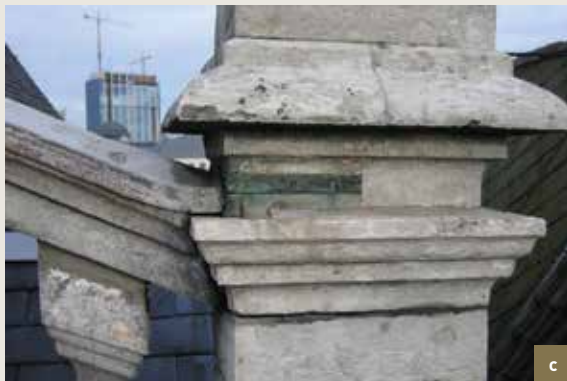
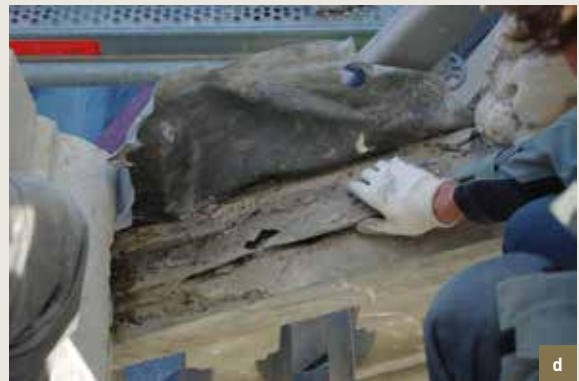
De Gulden Boot. a) linkervleugelstuk met bloemmotief. Het element komt los en dreigt naar beneden te glijden ten gevolge van corrosie van een metalen anker; b) idem. Rechtergedeelte. Plaatsing van een tijdelijk beschermingsnet na inspectie en in afwachting van de restauratie; c) overhelling van de rechterpinakel van de topgevel; d) idem linkerkant. Onder het lood werd roestvorming van het metalen anker vastgesteld dat deze problemen veroorzaakt. (© CHE, 2000).

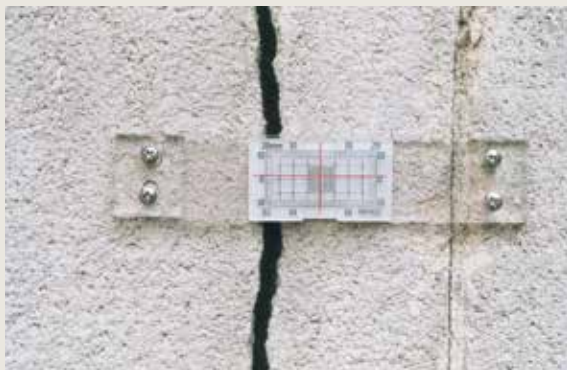
Plaatsing van scheurmeters na inspectie en het vaststellen van de aanwezigheid van barsten. Hier in de gevel van het huis *De Heert*. Euvillesteen (© CHE, 2000).

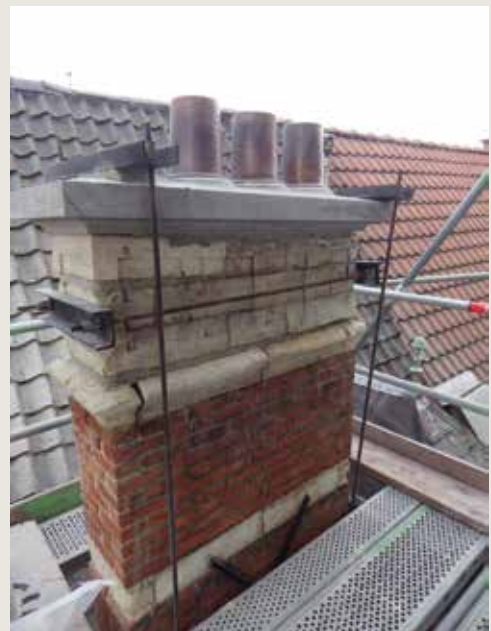
Den Helm. Versteving van de schouw na vaststelling van instabiliteit (© CHE, 2000).

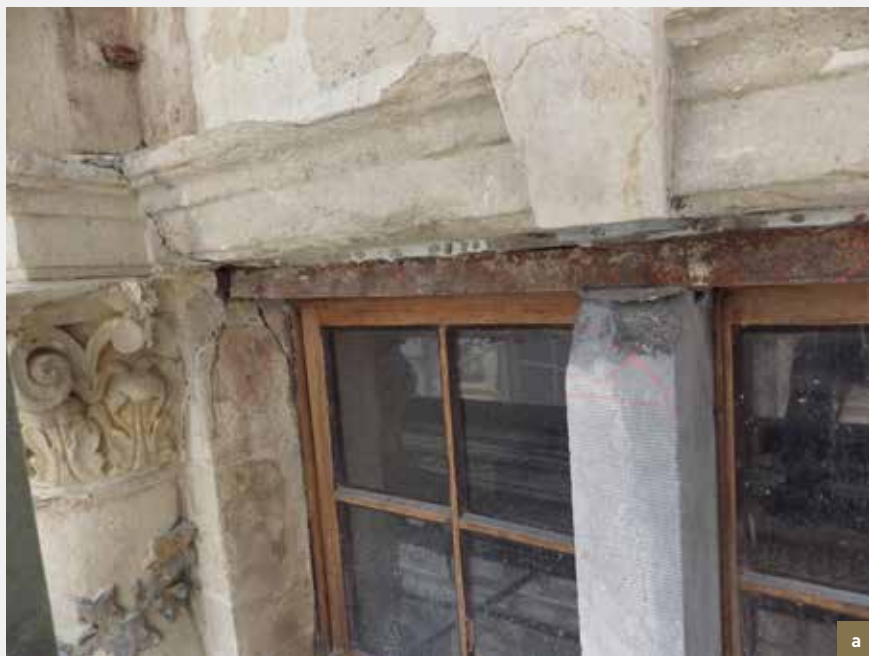
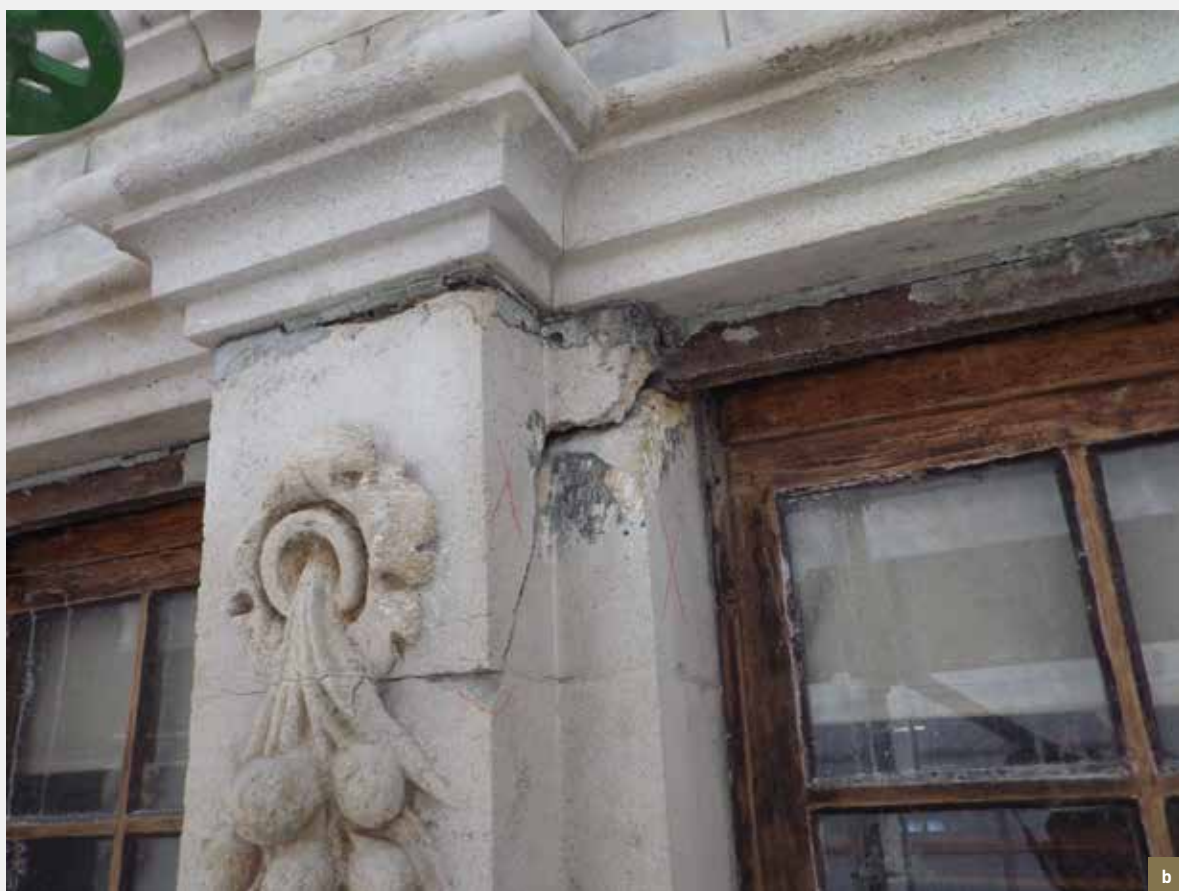
Den Cruywagen. Vierkante metalen staven ter versterking van de lateien. Hun corrosie veroorzaakte barsten in de stenen. a) barsten in elementen in arduin en Balegemse steen. Foto's genomen tijdens de werf; b) barst in een element in Euvillesteen (© CHE, 2014).

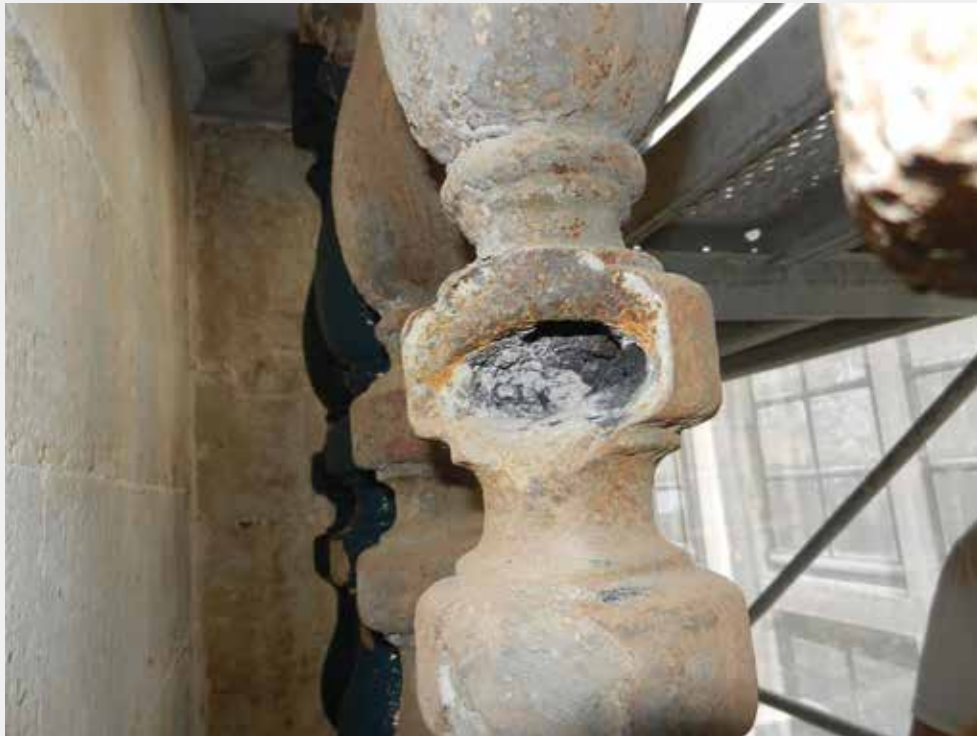
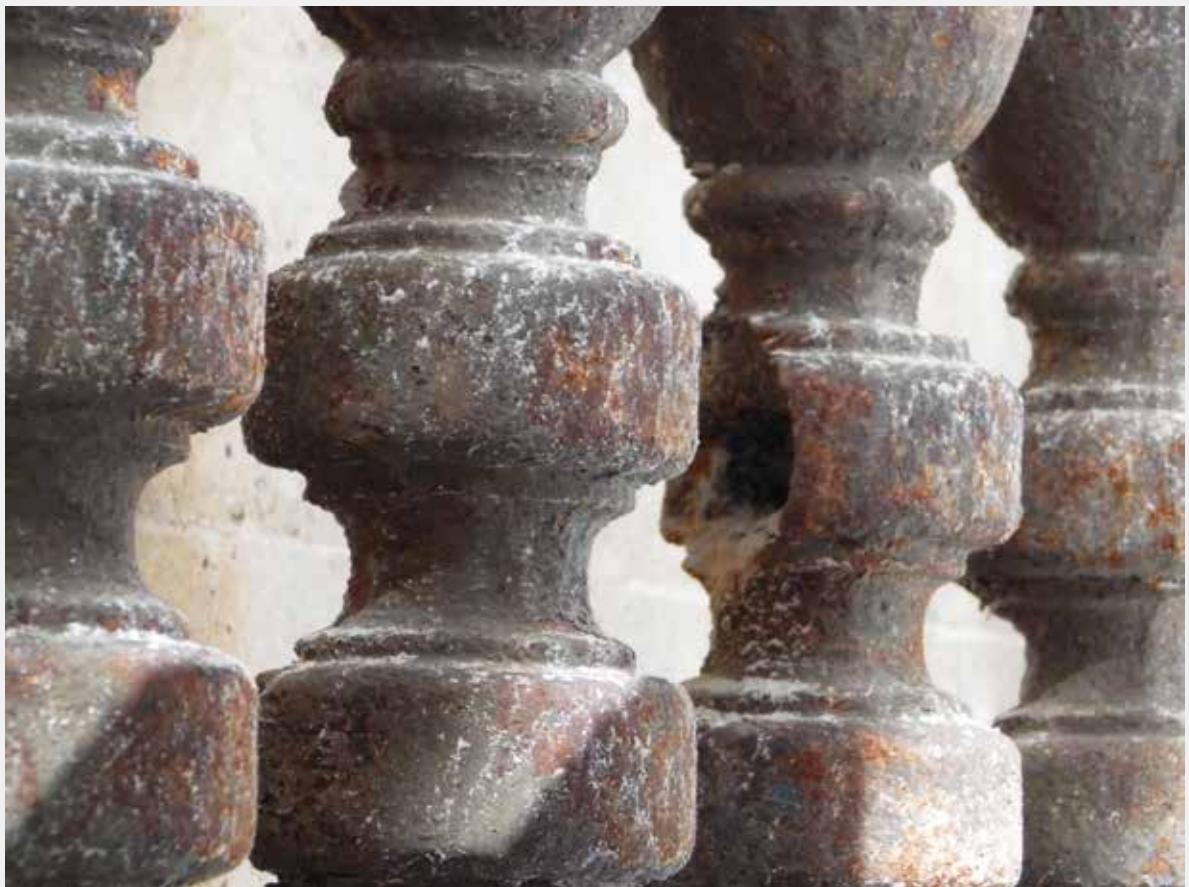
Den Sack. Corrosie van metalen balusters, op sommige plaatsen is het materiaal volledig weggevreten (© CHE, 2014).

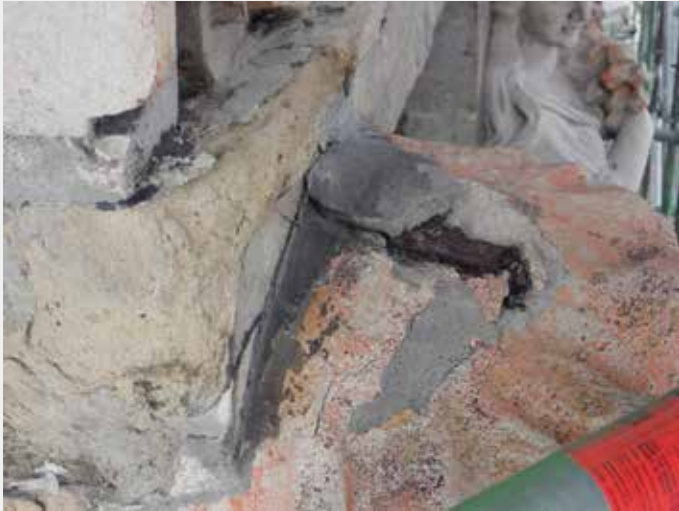
De Vos. Corrosie van een metalen bevestigingsklauw van een beeld op de topgevel; dit veroorzaakte het afbreken van het beeld (© CHE, 2014).

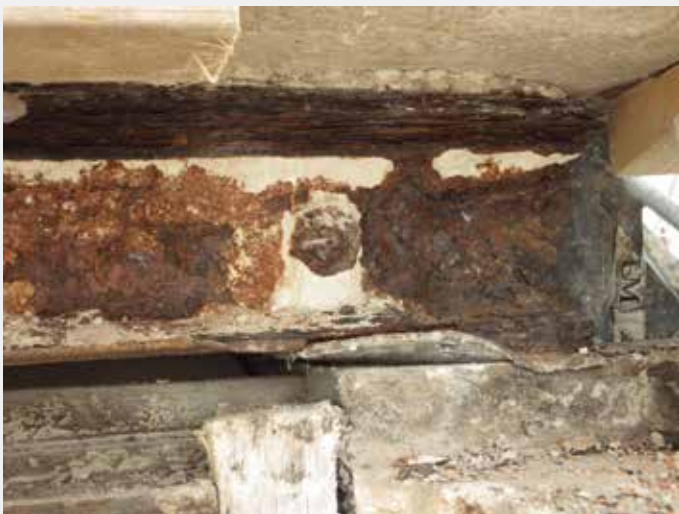
Het Vosken en Den Eycke. Corrosie en roestexpansie van een metalen latei (© CHE, 2014).

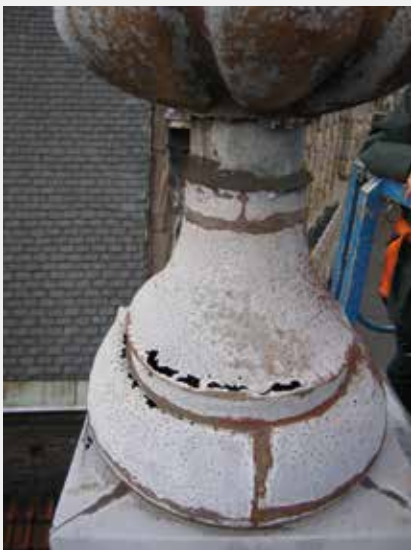
De Roose. Detail van een zinken vaas aangetast door corrosie (© CHE, 2000).

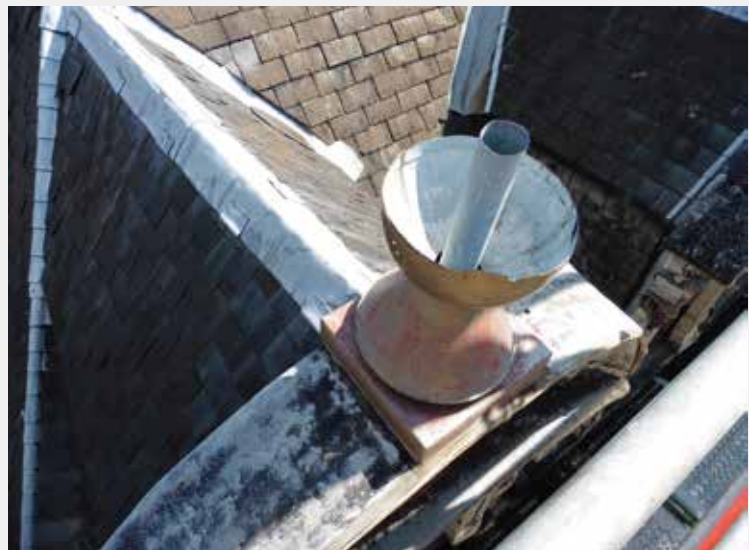
Het Vosken en Den Eycke. Een door corrosie gebroken zinken vaas (© CHE, 2015).

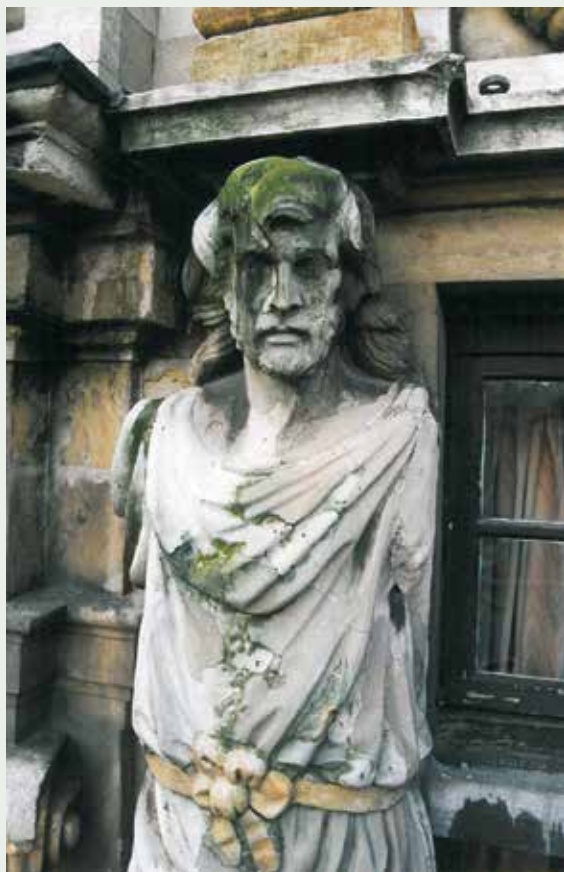
Den Sack. Een van de hermen. Oude reparaties zijn zichtbaar en het beeld is bedekt met mossen [© CHE, 2000].

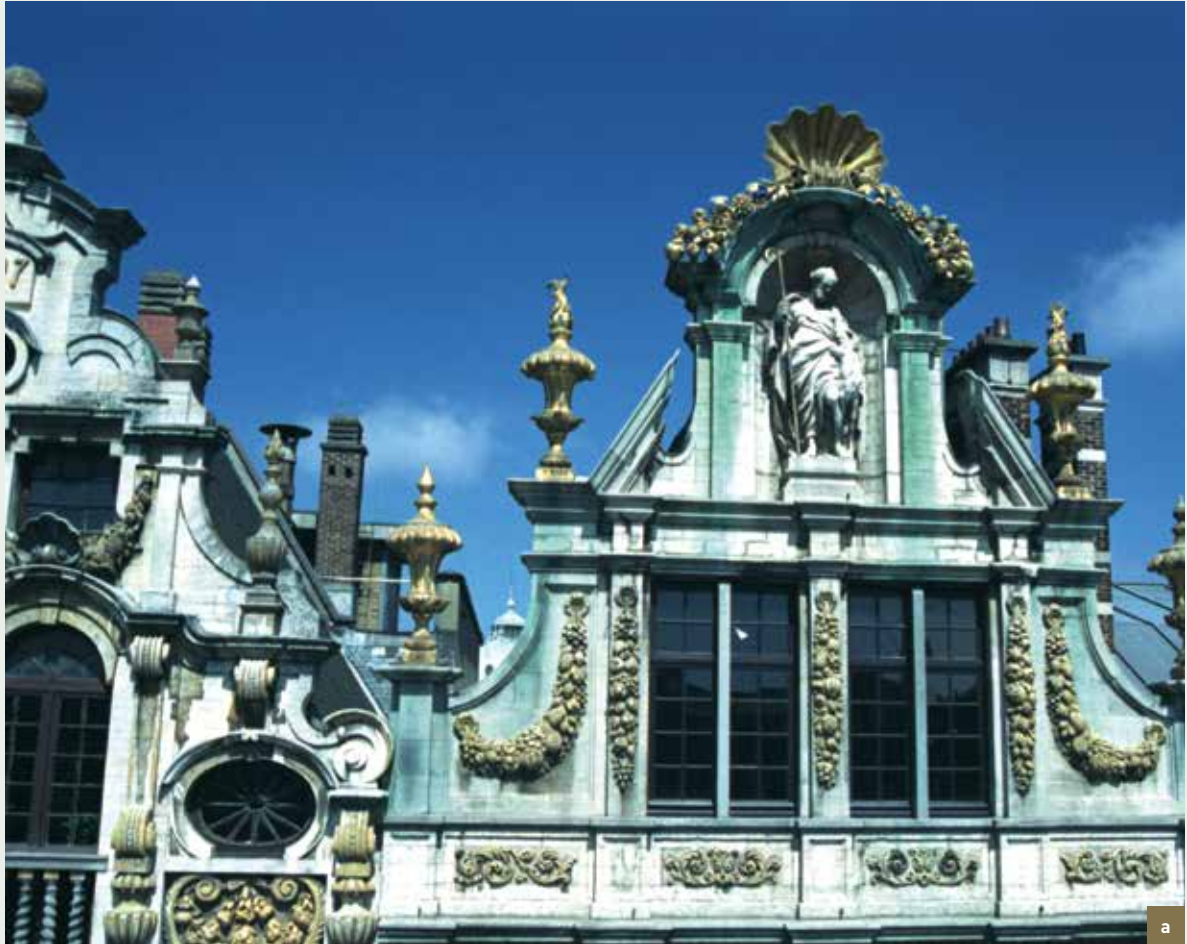
Den Cruywagen. Bovenste gedeelte van de gevel. Groene druipsoren ten gevolge van de oxydatie van de koperen decoraties. a) totaalbeeld; b) detail van druipsoren op Gobertangestein (© CHE, 2014).

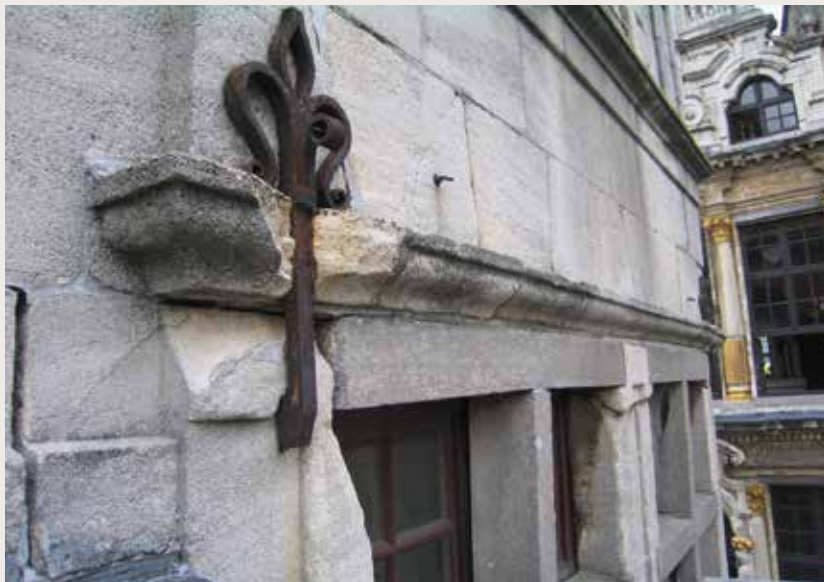
De Heert. Gebroken Euvillesteen ten gevolge van de corrosie van een metalen gevelanker (©CHE, 2000).

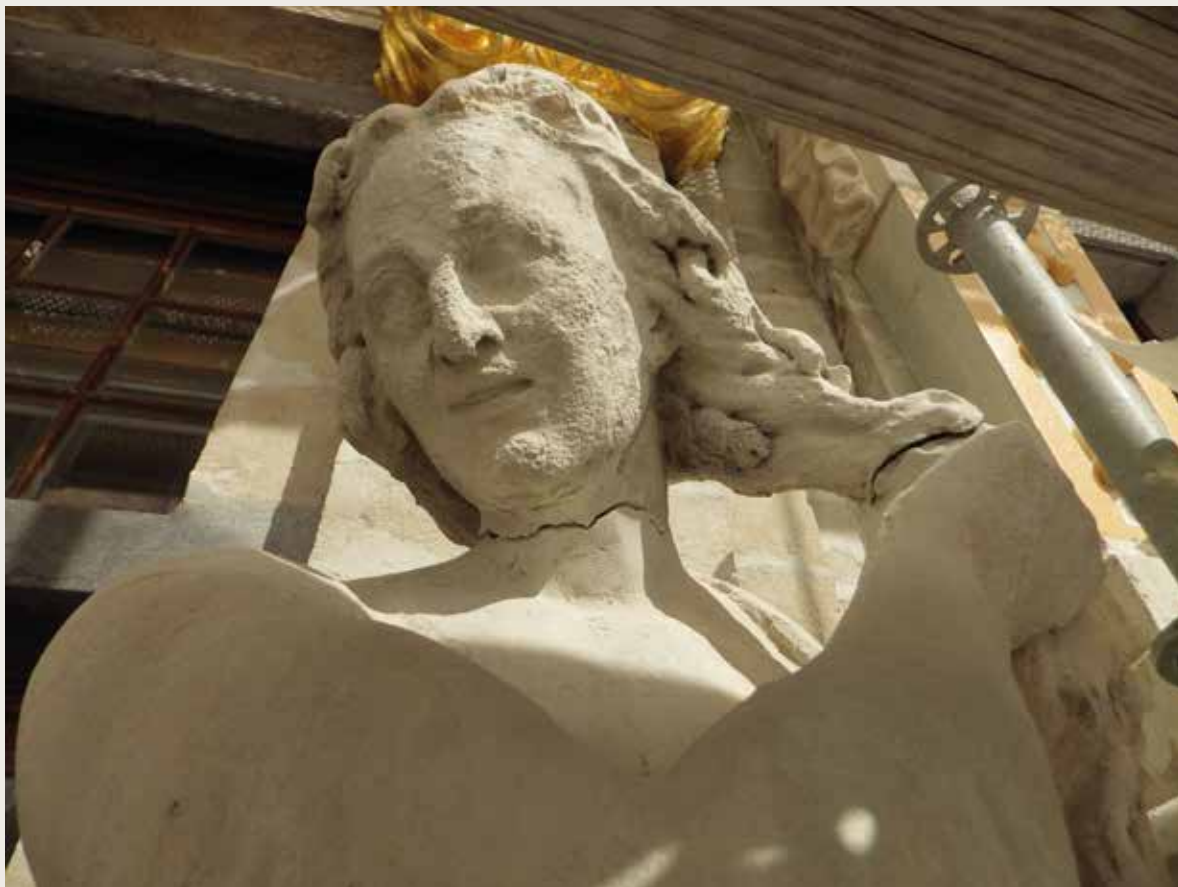
De Wolvin. Beeld met gebroken hals ten gevolge van de corrosie van een deuvet (© CHE, 2014).

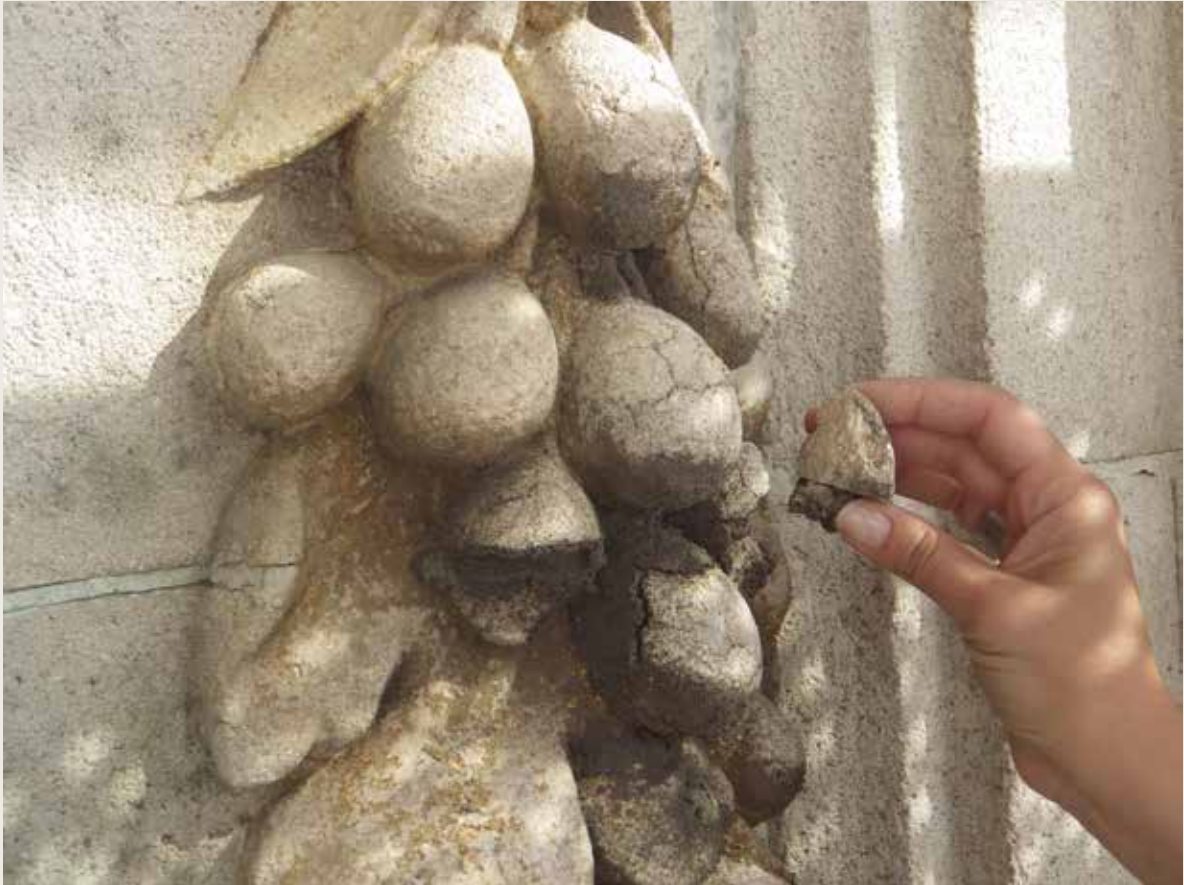
Den Cruywagen. Fruitguirlande. Een afgebroken ornament. Euvillesteen (© CHE, 2014).

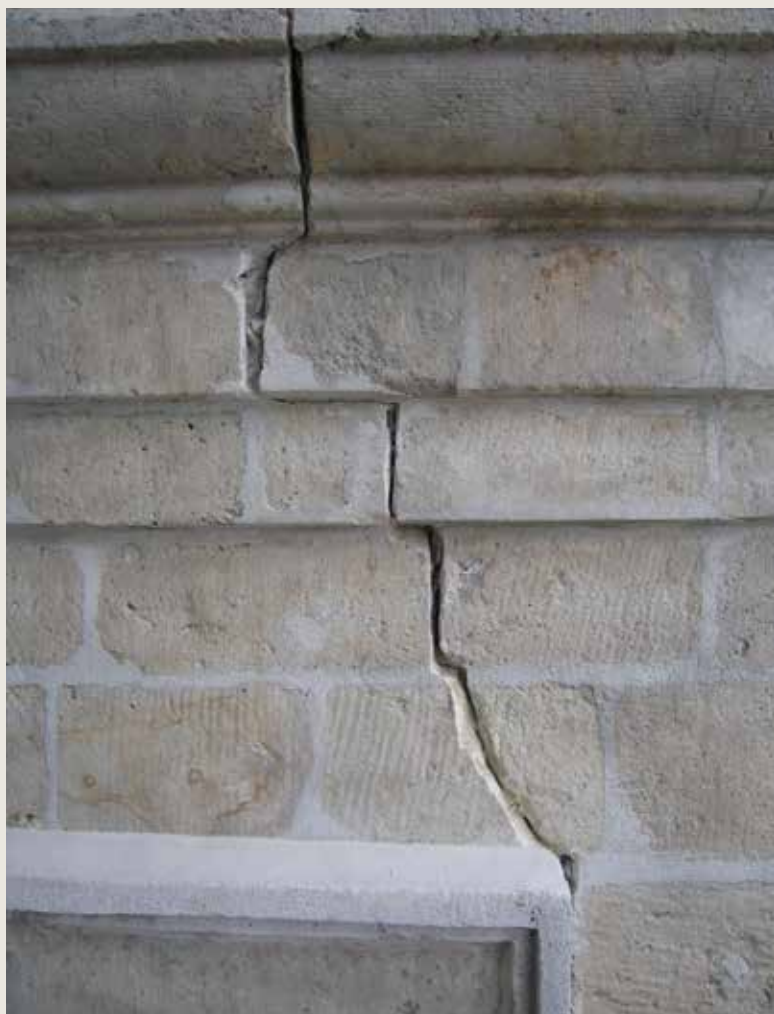
De Swane. Barst in de oorspronkelijke gevelbekleding in Balegemse steen (© CHE, 2008).

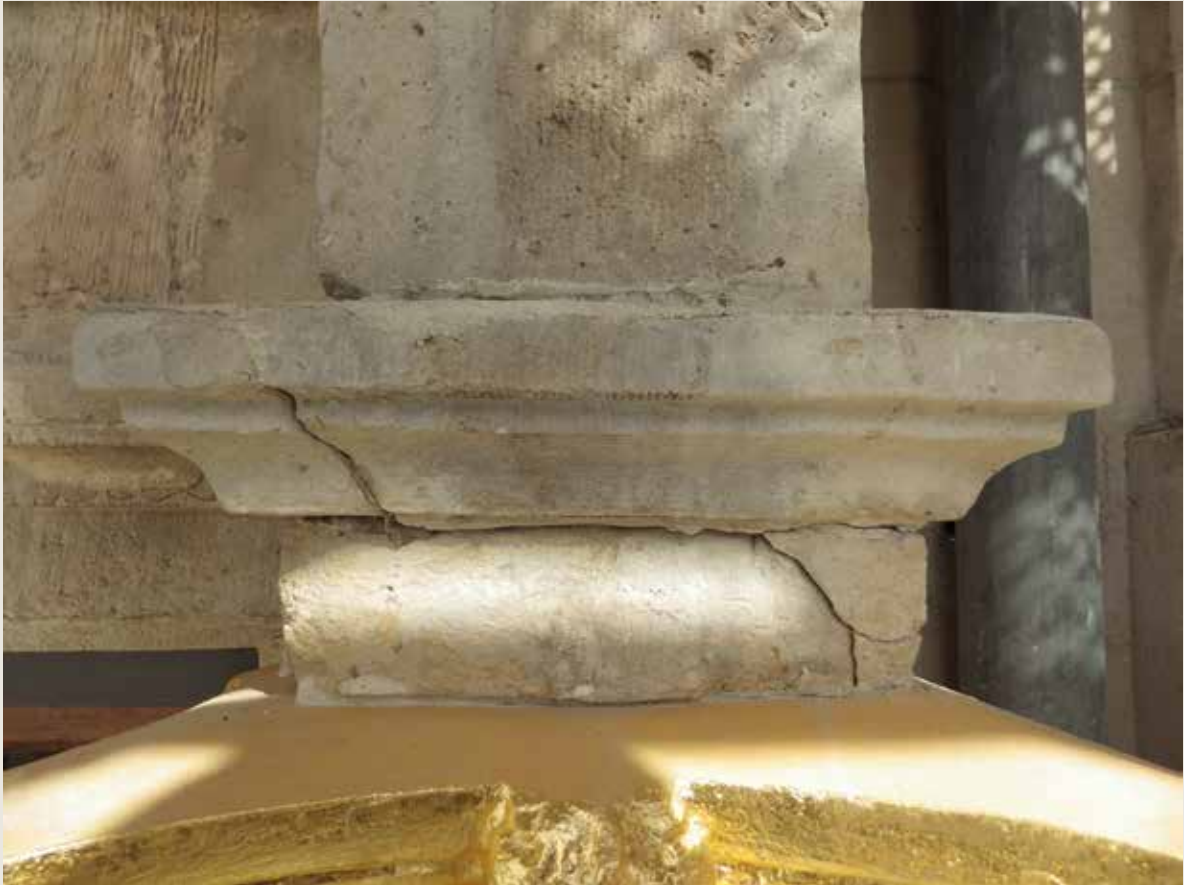
Den Cruywagen. Barst in de oorspronkelijke gevelbekleding in Balegemse steen (© CHE, 2014).

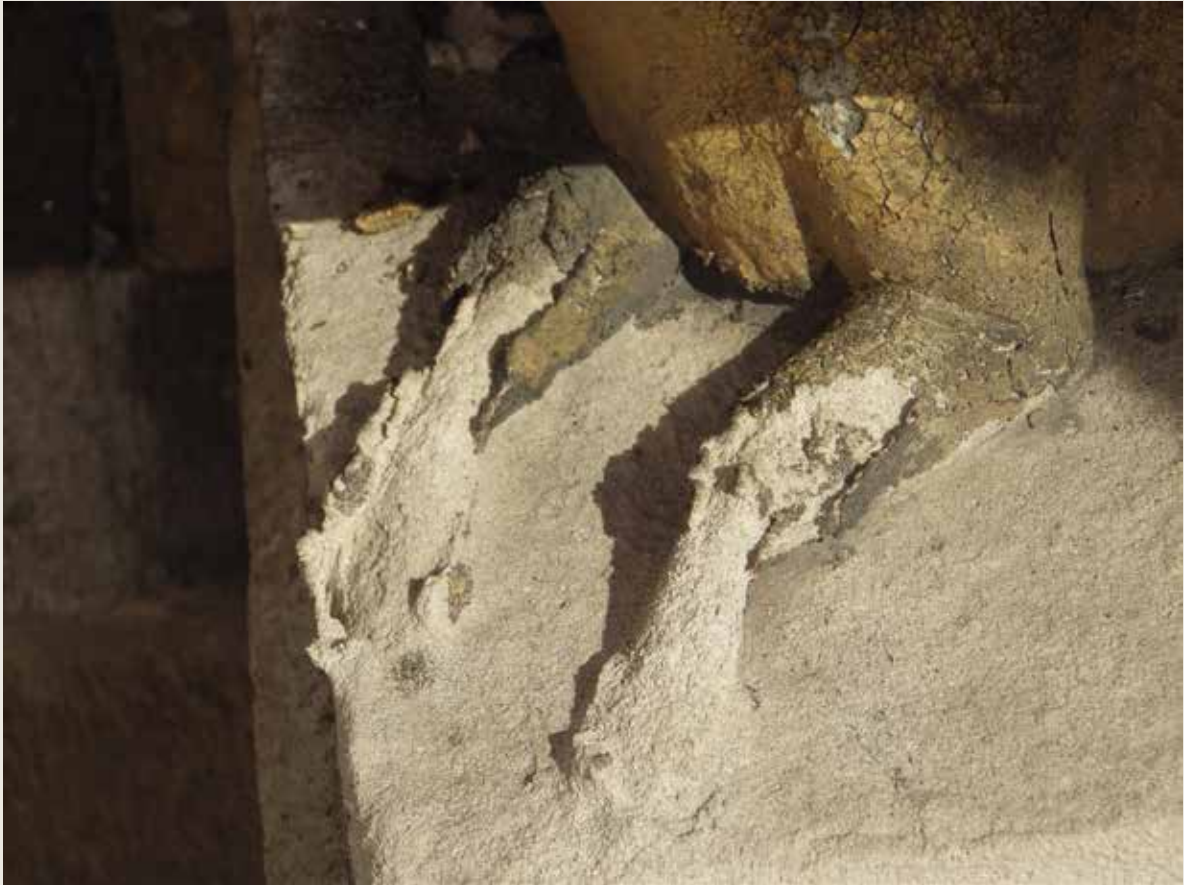
De Wolvin. Verpulvering van de Euvillesteen van een beeldhouwd element (© CHE, 2014).

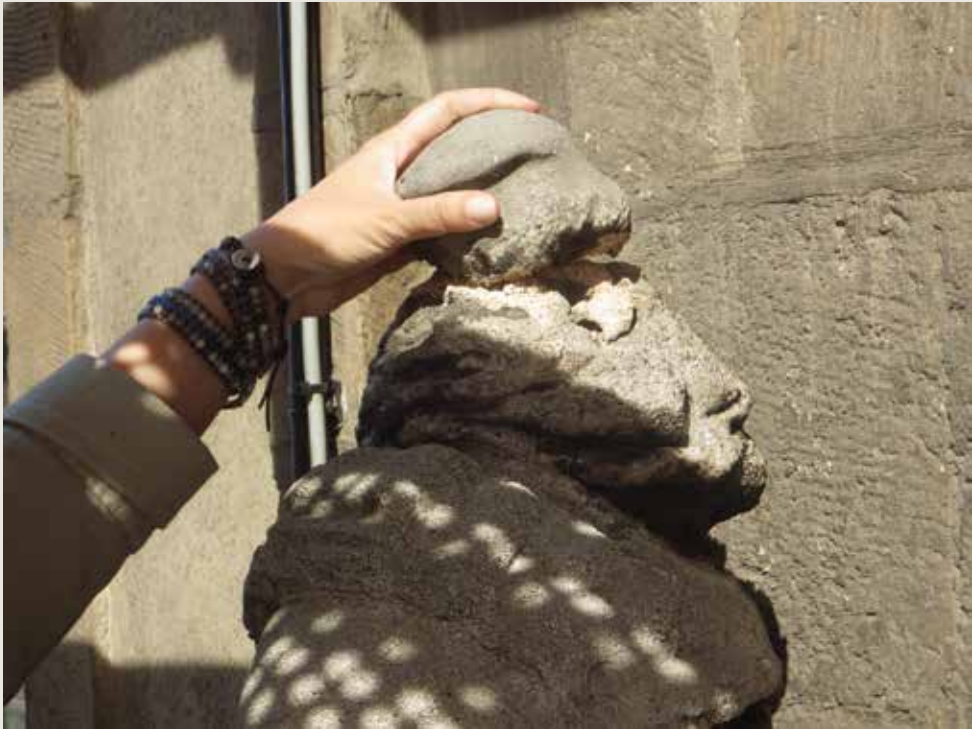
De Vos. Verpulvering van een beeldhouwd ornament in Euvillesteen heeft geleid tot het afbreken van een element (© CHE, 2014).

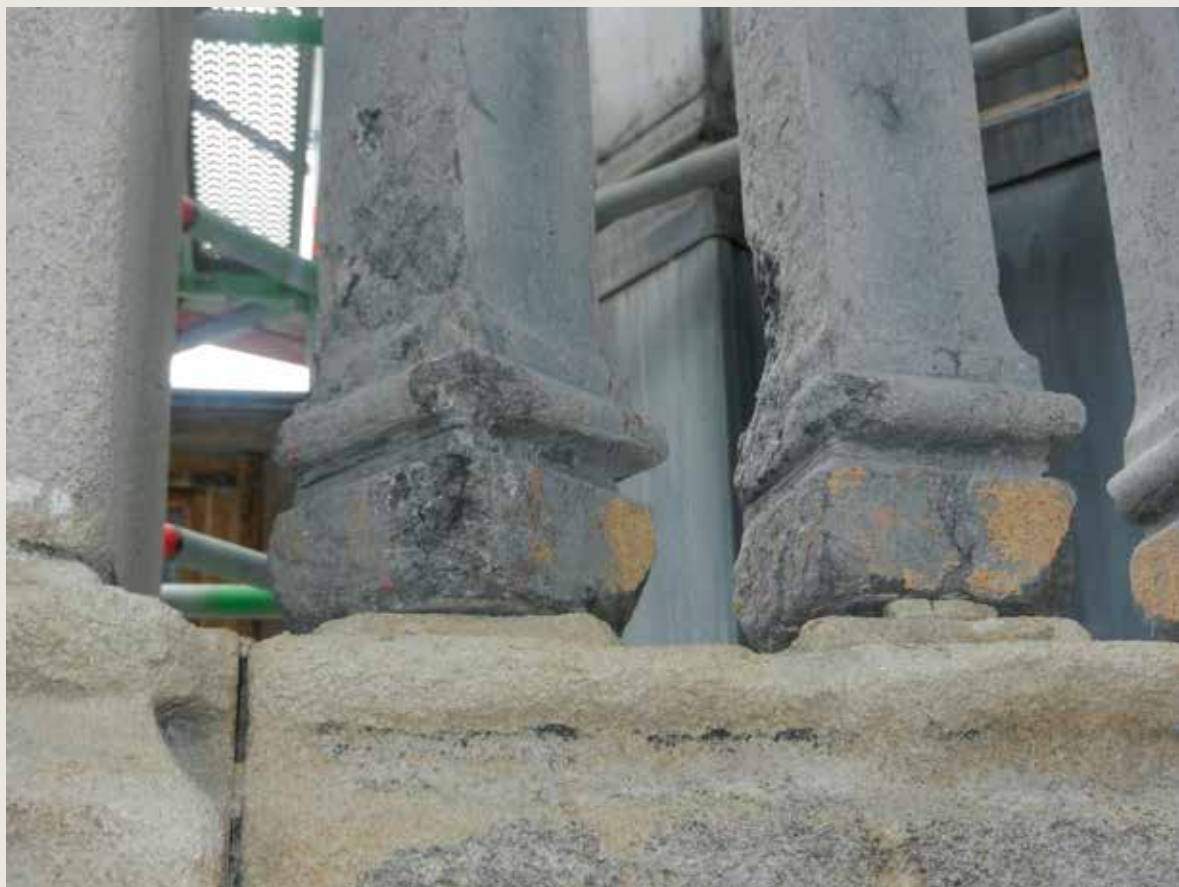
Den Coninck Van Spaignien. Steenkanker ten gevolge van de aanwezigheid van stylolieten en haaks op de steenbedding geplaatste balusters. Hardsteen (© CHE, 2014).

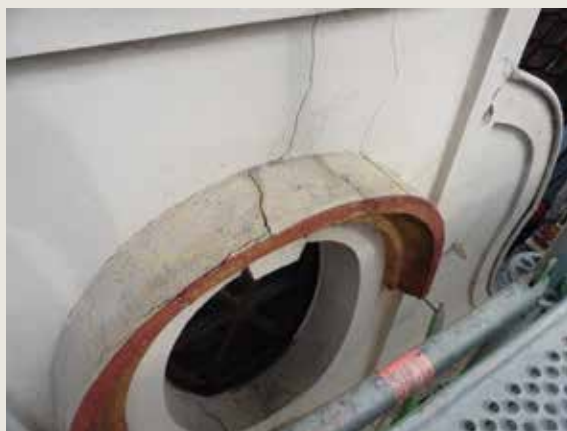
Den Pauw. Scheurvorming in de bepleistering (© CHE, 2014).

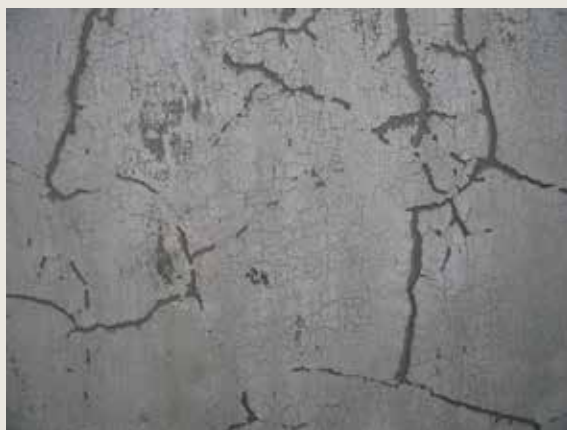
Den Bergh Thabor. Zijgevel. Scheurvorming in de bepleistering en afbladderende verf (© CHE, 2014).

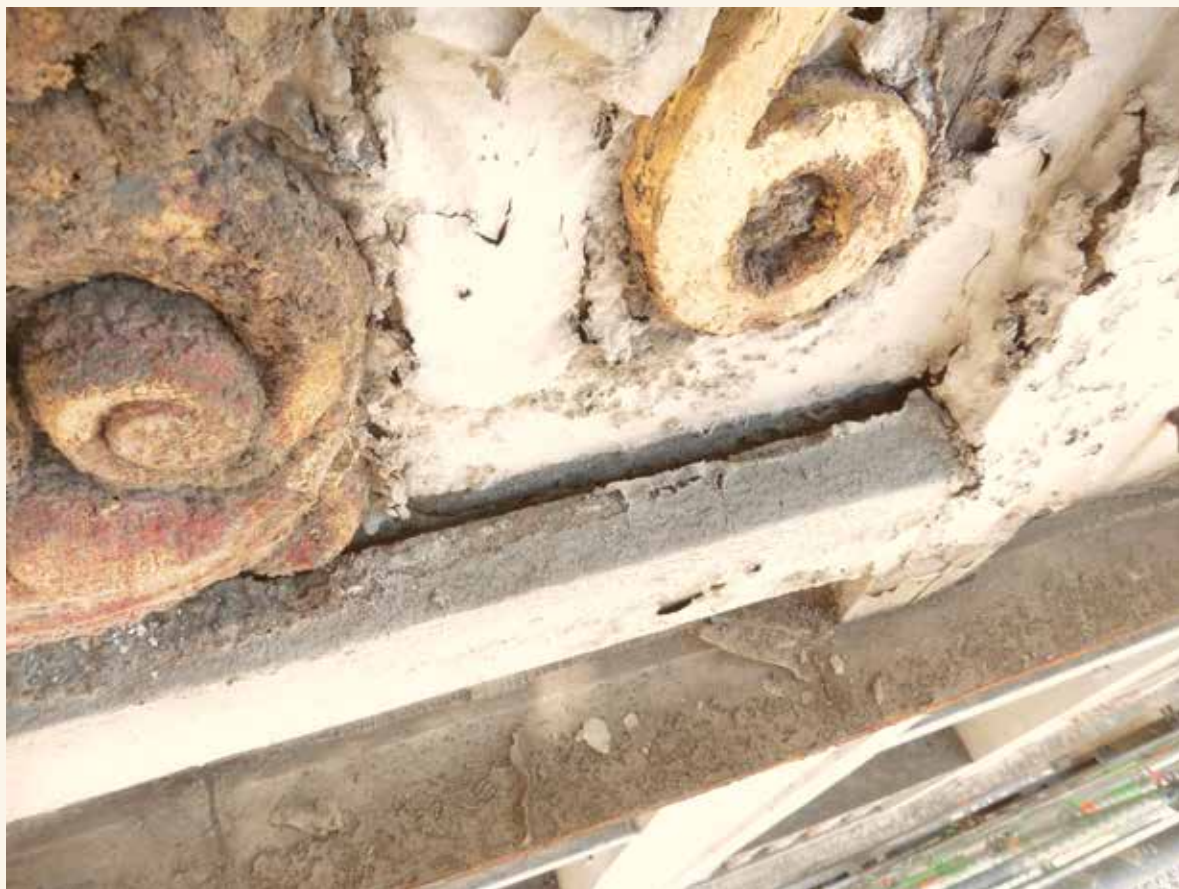
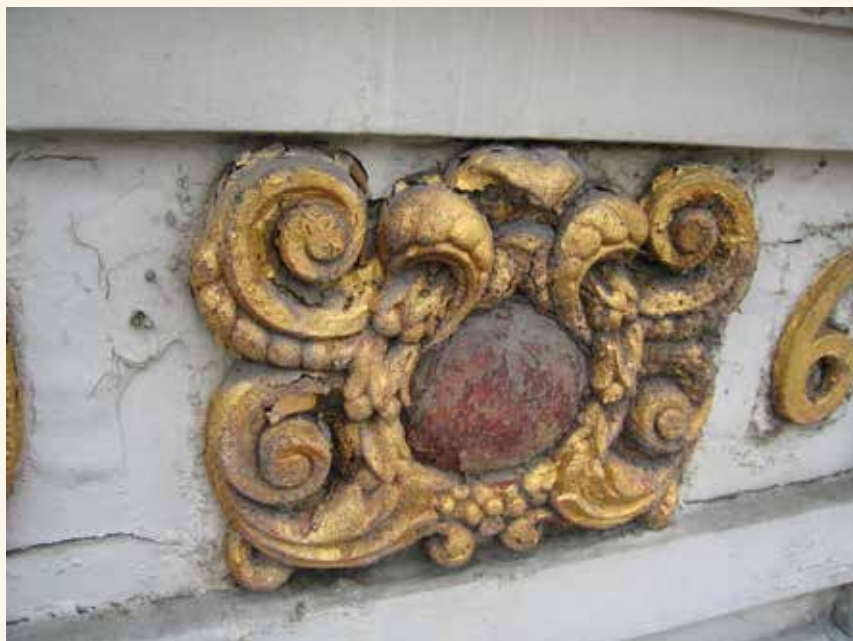
Het Vosken en Den Eycke.
Medaillons met blazen in de
verf, afschilferend verguldsel en
algemene verontreiniging (© CHE,
2014).

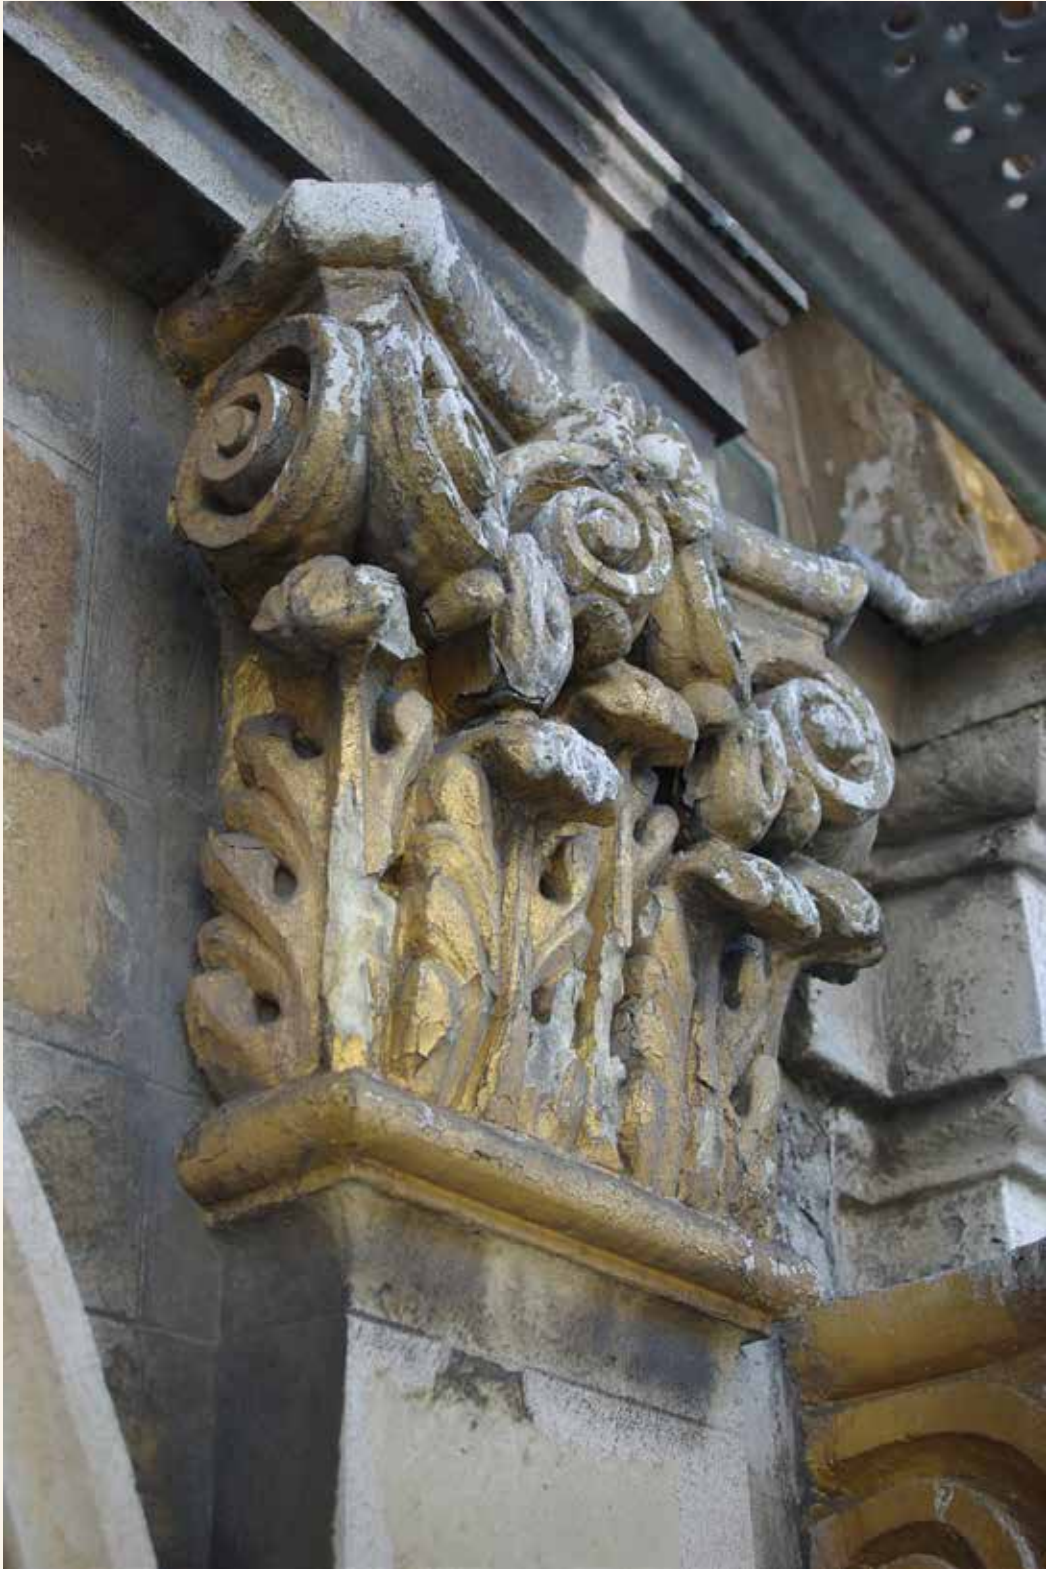
De Duive. Detail van een kapiteel in composiete orde. Schilfering van de steen die leidt tot aantasting van het verguldsel. Algemene slijtage van het verguldsel, verontreiniging (© CHE, 2012).
