ERFGOED BRUSSEL

DE RESTAURATIE VAN EEN UITZONDERLIJK DECOR

De gevels van de Grote Markt

Grote Markt
van Brussel
Werelderfgoed
sinds 1998

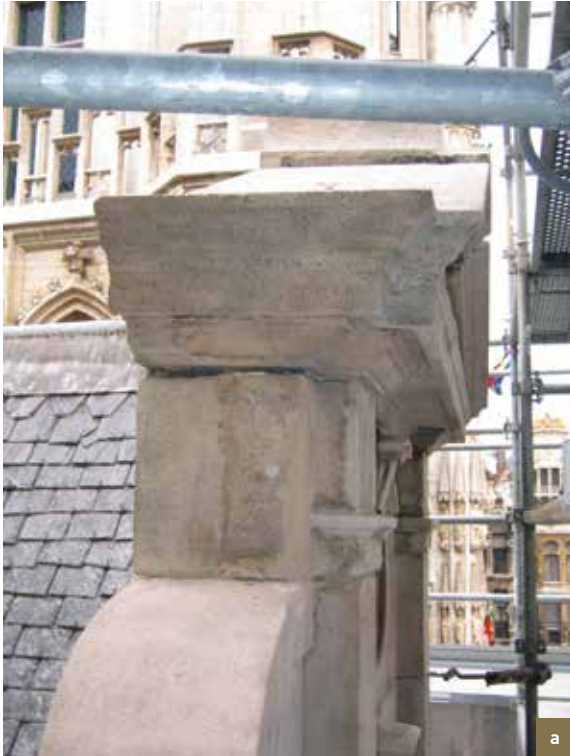
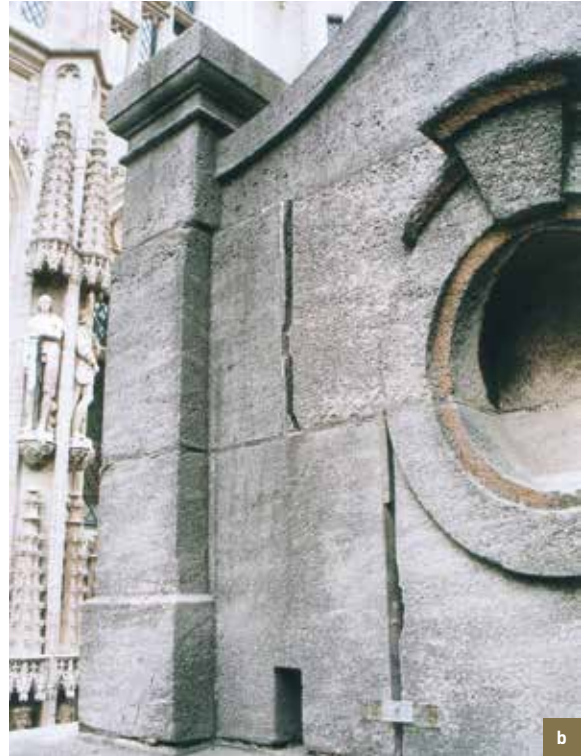
De Sterre. Structurele problemen. a) overhelling van het fronton van de geveltop aan de kant van de Grote Markt. Euvillesteen; b) verplaatsing van stenen in de achtergevel. Scheurmeter geplaatst bij het opmaken van de bevindingsstaat (© CHE, 2008).

of zelfs breuken van stenen leidde. Uit de analyse van de gegevens van de scheurmeters die bij de inspectie van 2000 werden aangebracht, bleek dat de topgevels intussen gestabiliseerd waren. De schade veroorzaakt door roestexpansie op de omliggende stenen noopte telkens tot de demontage van de topgevels en de vervanging van de verroeste metalen lig-

gers die de schade veroorzaakten. Dat was het geval voor *Den Ezel*, *Den Cruywagen*, *De Sterre* en *De Gulden Boot*. De I-balken of vierkante stangen op de bovenste verdiepingen waren ook aangetast door corrosie en moesten dus worden vervangen. Dat was het geval voor *De Heert*, *Den Pauw*, *Sint Barbara* en *Den Coninck Van Spaignien*.
