# HET GEMEENTEHUIS VAN SINT-LAMBRECHTS-WOLUWE

RESTAURATIE VAN EEN MODERNISTISCH GEBOUW

**ROOSE PARTNERS ARCHITECTS**  
ARCHITECTENBUREAU

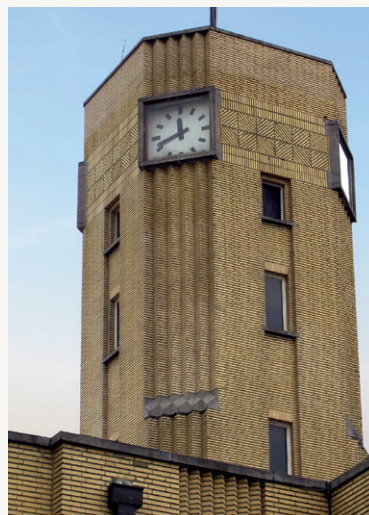
Afb. 1

Detail van de toren met het steenverband van de gele bakstenen, foto voor restauratie (© Roose Partners Architects).

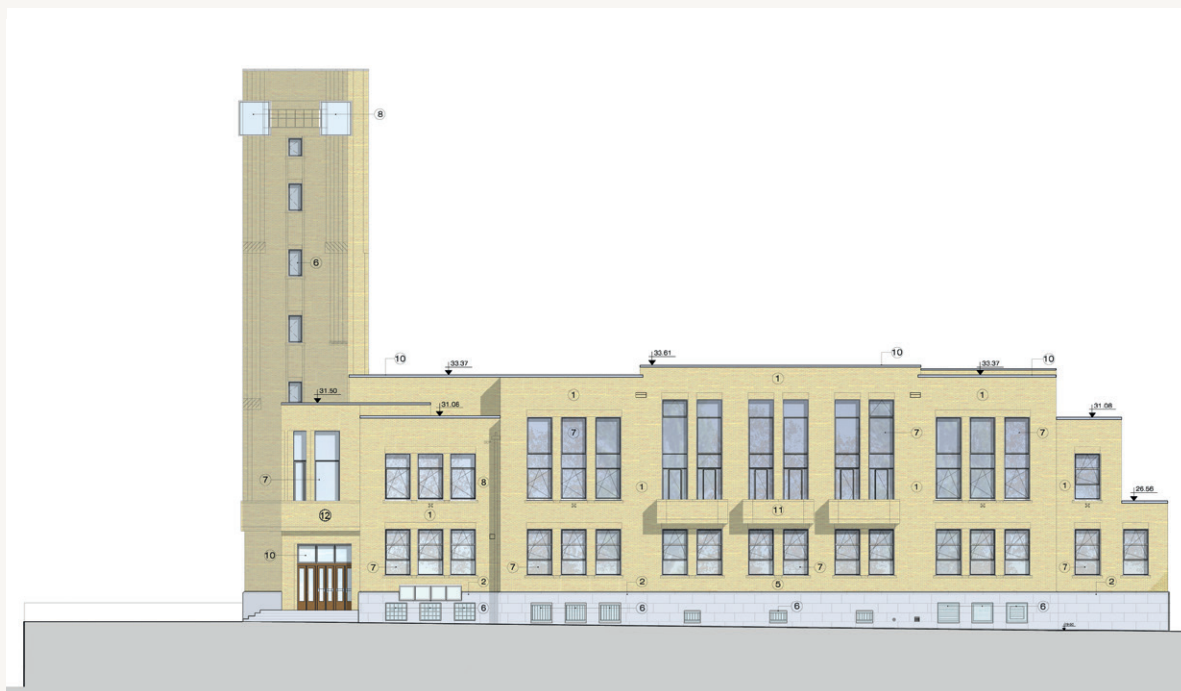
Afb. 2

Opstand van het gemeentehuis van Sint-Lambrechts-Woluwe. Overzicht van de interventies: 1) te restaureren gele Boomse baksteen; 2) te restaureren sokkel in hardsteen; 3) te restaureren monelen in blauw-zwart geglazuurde keramische zandsteen; 4) te restaureren zichtbaar beton; 5) drempel in natuursteen; 6) te restaureren oorspronkelijk metalen schrijnwerk; 7) nieuw stalen schrijnwerk; 8) restauratie van de klok en het oorspronkelijk schrijnwerk; 9) restauratie van bestaande deur; 10) deksteen.

De gevels bestaan uit gele Boomse baksteen, met schaduwvoegen en verdiepte stootvoegen (afb. 2). De sokkel, de vensterbanken en de lateien zijn gemaakt van geciseleerde hardsteen. Het oorspronkelijk stalen schrijnwerk was vervangen door PVC of aluminium. De monelen van de vensters zijn bekleed met donkerblauwe emailtegels. Voor de eigenlijke restauratie werden de gevels eerst gereinigd. Er werd iconografisch onderzoek verricht, er werden testen uitgevoerd en de algemene toestand van het gebouw werd minutieus in kaart gebracht. Dit maakte het mogelijk om precies te bepalen welke oppervlakken en elementen moesten worden vervangen in functie van de aangetroffen pathologieën (door vorst gebarsten bakstenen, gespleten bakstenen en bekledingen enz.). Er werd een gedetailleerde inventaris opgesteld van de pathologieën van het metselwerk, de stenen, het raamwerk en de daken. Deze gegevens werden samengebracht op een syntheseplan, aangevuld met een gedetailleerde beschrijving van de oorzaken en de toe te passen remedies.

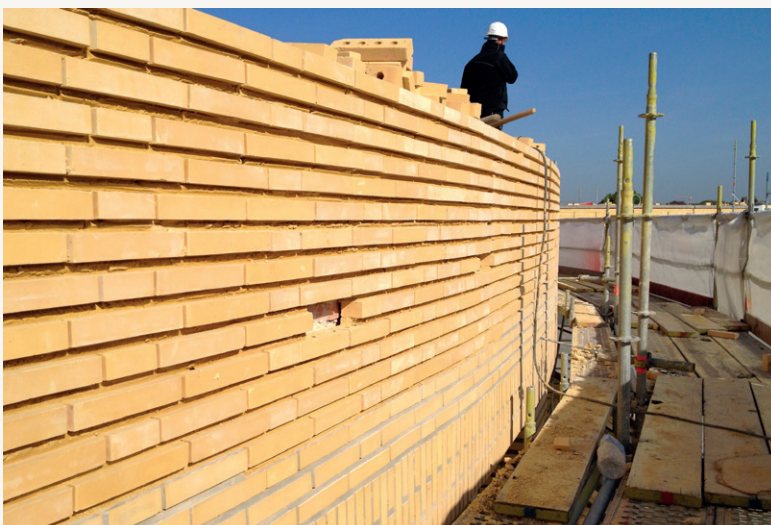
De gevels waren deels in slechte staat door de aanwezigheid van gebarsten bakstenen en als gevolg van een niet aangepaste reiniging. Kleurwijzigingen en diverse infiltraties hadden de buitenbekleding

**Afb. 3**  
Restauratie van de bakstenen (© Roose Partners architects).

aangetast. De bakstenen vertoonden diverse gebreken: vuil, oude restauraties, aangetaste voegen. Wat de bakstenen betreft, waren er drie soorten interventies: volledige vervanging, vasthechting en/of hervoegen van het metselwerk (afb. 3). De vervanging gebeurde met nieuwe bakstenen, van hetzelfde formaat en in de oorspronkelijke kleuren en nuance, met respect voor het oorspronkelijke steen-

verband. De nieuwe bekleding werd opnieuw gevoegd met een schaduwvoeg om de door Diongre geplande esthetische aanblik te behouden.

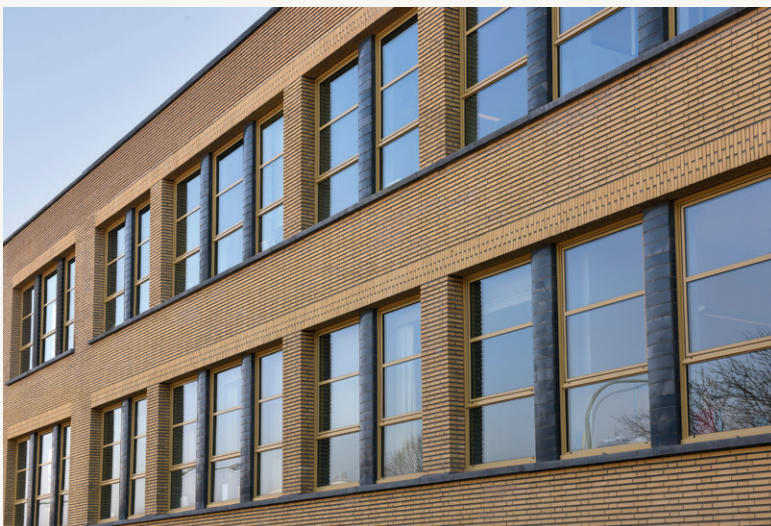
**Afb. 4**  
Gevel en schrijnwerk na restauratie (© Roose Partners architects).

Voor de restauratie van het schrijnwerk werd een grondige analyse verricht om zo dicht mogelijk aan te sluiten bij de intenties van Diongre (materialen, verdelingen en profielen) en tegelijk te voldoen aan de huidige technische vereisten (waterdichtheid, thermische en akoestische isolatie enz.). Na analyse van de thermische studie van het gebouw, opteerden de auteurs voor stalen schrijnwerk zonder onderbreking van de thermische brug (afb. 4). De vorm is gebaseerd op de analyse van een oorspronkelijk profiel dat werd gedemonteerd. Er werd een stratigrafische analyse uitgevoerd om de exacte kleur van het oorspronkelijk schrijnwerk terug te vinden. Het schrijnwerk werd voorzien van een kozijn gevat binnen een kader, afgesloten met een stalen buis, vergelijkbaar met het oorspronkelijke houten kozijn. Er werd een dubbele, zonwerende beglazing geplaatst met versterkte thermische isolatie HR, bestaande uit twee ruiten gescheiden door een holle metalen verbinding gevuld met een siccatief. Het geheel werd vastgezet met een dubbele elastische voeg die de hechting in de tijd moet verzekeren.
