Dossier **BETON**

# DELICAAT EVENWICHT TUSSEN INSTANDHOUDING EN ESTHETICA

## DRIE RESTAURATIES VAN BETON MET ERFGOEDWAARDE

**AURÉLIE VERMIJLEN**

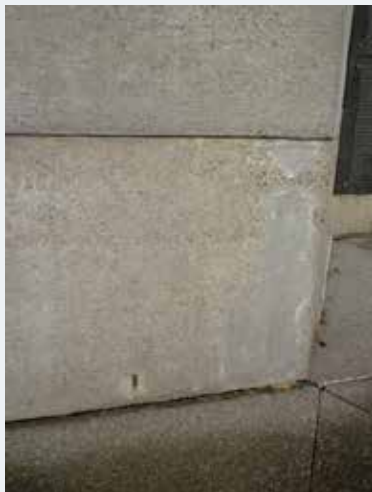
**Afb. 4**

De belangrijkste pathologieën van dit bouwwerk waren de barsten in het beton als gevolg van corrosie van de wapening – die op haar beurt het gevolg is van de carbonatie van het beton door weer en wind –, de aantasting en afbrokkeling ter hoogte van de neus van de trappen in architectonisch beton met zichtbare granulaten, evenals de aanwezigheid van mossen en de algemene vervuiling van het beton. Om het oorspronkelijke uitzicht van het memoriaal en het spel van licht en donker (licht beton, donker graniet en metaal) in ere te herstellen, werd het geheel op basis van proefuitvoeringen gereinigd met technieken die aangepast werden aan de verschillende materiaaltypes (water onder druk voor beton en baksteen, zandstralen voor de metalen elementen en een variërende druk in overeenstemming met de kwetsbaarheid van de materialen).

Nationaal gedenkteken der Joodse martelaren van België : vóór de werken, aanwezigheid van een oude reparatie (2009 © Origin).

Bij de betonrestauratie werd gekozen voor een maximaal behoud van het originele materiaal. Lokale herstellingen werden zo duurzaam en onzichtbaar mogelijk uitgevoerd op basis van een structurele hydraulische herstellingsmortel. De afwerking was in handen van een gespecialiseerd ambachtsman, die hiervoor een niet-structurele herstellingsmortel aanwendde. Daarop werd een kunstmatig patina aangebracht dat ter plaatse werd aangemaakt en bewerkt om de tekening van de houten bekisting te reproduceren. Voor de neus van de trappen werden granulaten toegevoegd. Achter de granietplaten

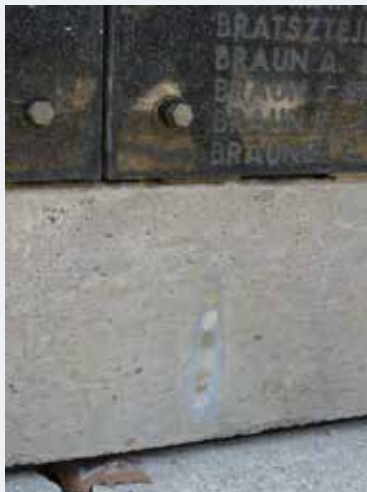
**Afb. 5**

Tijdens de werken, patineertesten (2013 © Origin).

Er kunnen twee belangrijke lessen worden getrokken uit deze werf. Het patchworkeffect als gevolg van lokale herstellingen wordt zeer sterk getemperd door het aanbrengen van een patina bij de afwerking, op voorwaarde dat het beton droog is. Wanneer het beton nat is, worden de verschillen onvermijdelijk zichtbaar omdat de herstellingen werden uitgevoerd met minder poreuze materialen dan het oorspronkelijke beton. Ondanks een optimale reiniging, biocidebehandelingen en beschermingscoatings wordt klassiek of architectonisch beton (niet-gladde afwerking) zeer snel opnieuw vuil, vooral op horizontale oppervlakken. Het patchworkeffect manifesteert zich dan nog sterker omdat de herstellingen minder snel vuil worden dan het oude beton. Regelmatig onderhoud, om de vijf jaar, waarbij het beton gereinigd wordt en een biocidebehandeling gebeurt op de horizontale oppervlakken, is dan ook onmisbaar. Bij dat onderhoud hoort een visuele controle van de lokale herstellingen om te verifiëren hoe deze de tijd doorstaan (afb.4 tot 12).

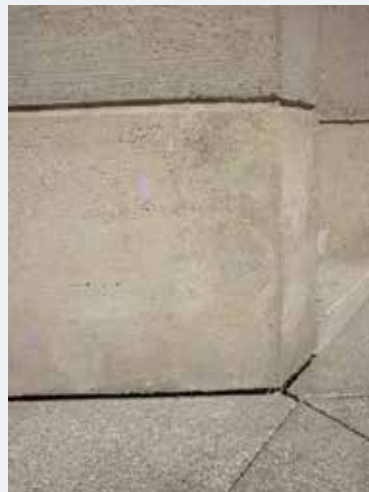
**Afb. 6**

Na de werken, afgewerkte patinelaag (2013 © Origin).

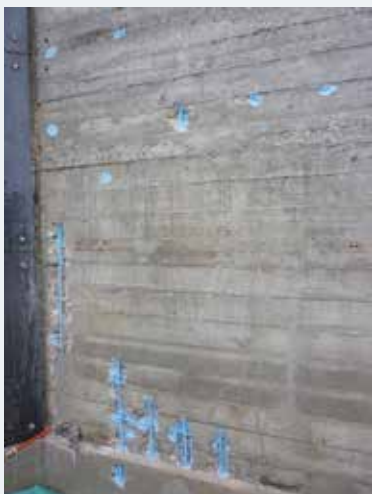
**Afb. 7**

Behandeling van de wapeningen (2013 © Origin).

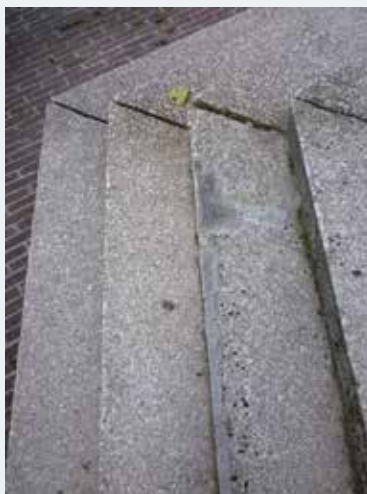
**Afb. 8**

Trappen, vóór de werken, zichtbare oude reparatie (2009 © Origin).

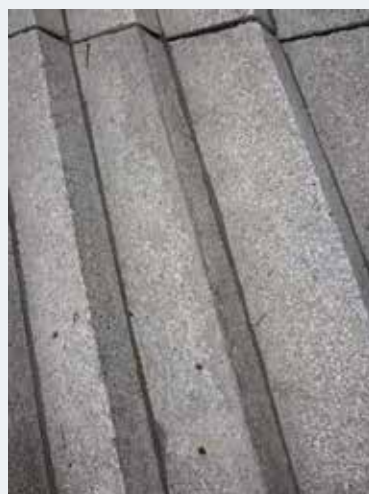
**Afb. 9**

Trappen, na de reparatie met toevoeging van grind (2013 © Origin).

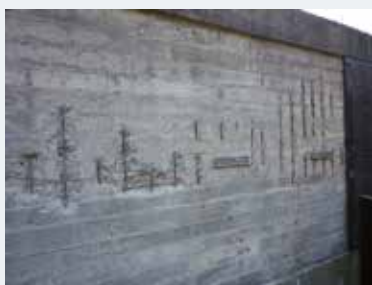
**Afb. 10**

Gedecapeerd gebarsten beton, vrijmaken van de wapeningen vóór de reparatie (2013 © Origin).

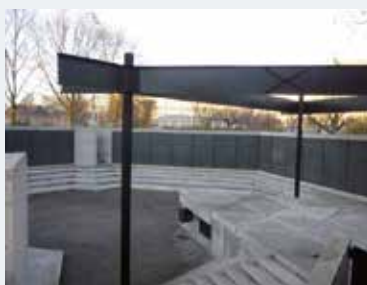
**Afb. 11**

Einde van de werken (2013 © Origin).

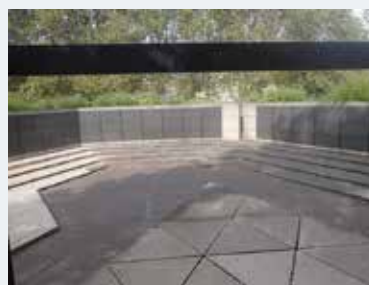
**Afb. 12**

Zichtbare vlekken en vuilafzettingen (2018 © Origin)

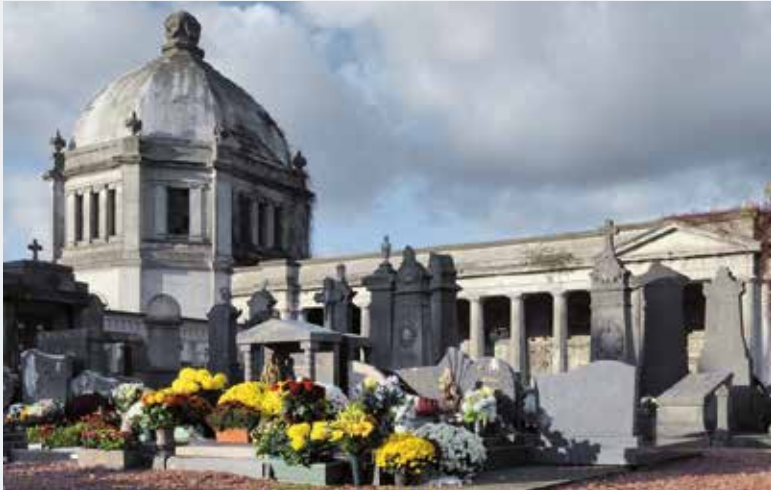
**Afb. 14**  
Toestand bij het begin van de restauratiestudies in 2009 (© Origin).

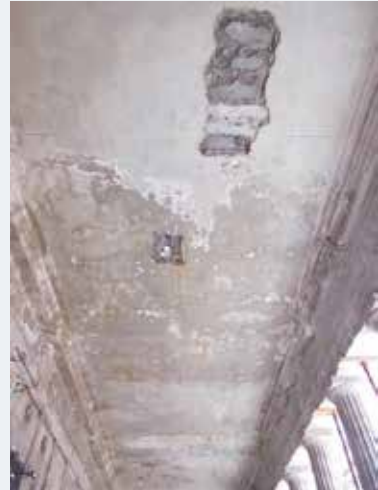
**Afb. 15**  
Overdekking van een galerij, begin van de werken (2015 © Origin).

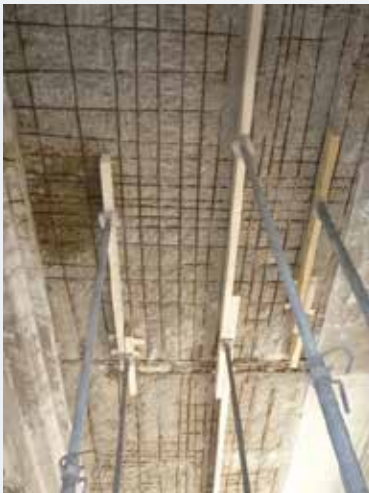
sering niet doeltreffend zou zijn. Het beton van de eerste drie constructiefasen van de overdekte galerijen was immers te poreus. Op sommige plaatsen was dat beton bovendien van extreem slechte kwaliteit, met grote grindnesten. Verder bleek tijdens het afbikken – in tegenstelling tot wat de studies hadden laten vermoeden – dat de wapening niet continu was. Die is echter onmisbaar voor de goede werking van een kathodebescherming zoals her-alkalisering. Daarom werden de plafonds gestuk en strook per strook hersteld om de galerijen niet te destabiliseren. Beton in slechte staat werd voorzichtig weggekap, soms zelfs tot de aan de onderzijde van het hellingsbeton. Wapeningen werden vernieuwd wanneer hun doorsnede te beperkt was. Om zoveel mogelijk oud staal te behouden, werden de originele gladde wapeningen versneden en met behulp van moffen geassembleerd aan nieuwe, gekartelde stalen staven. Tot slot werd nieuw beton gestort en aangestampt om opnieuw tot de oorspronkelijke gladde afwerking te komen. Het hellingsbeton in

**Afb. 16**  
Decapering van loszittend beton, zichtbare verroeste wapeningen (2015 © Origin).

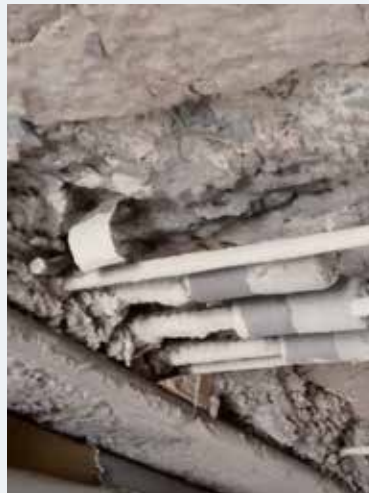
**Afb. 17**  
Vernieuwing van de wapeningen en verbinding van de oude en nieuwe wapeningen door middel van moffen (2015 © Origin).

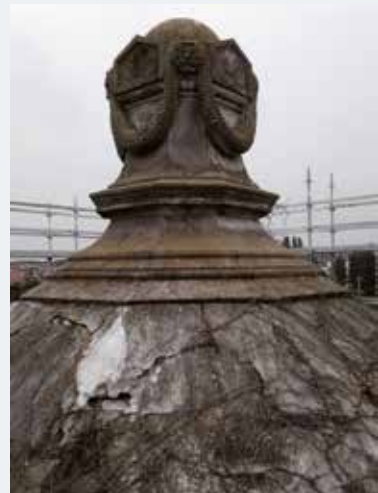
De koepel vertoonde tijdens het onderzoek in het onderste gedeelte afbrokkelingen. Het hoger gelegen oppervlak was overwoekerd door klimop en dus niet zichtbaar. Omdat deze koepel zeer dun is en in theorie hoofdzakelijk in druk werkt, was het niet duidelijk of hij al dan niet (eventueel lokaal) gewapend was. Als mogelijke hypothese werd een gebrekkige waterdichtheid van het bovenste betonoppervlak naar voren geschoven. Tijdens de werkzaamheden bleek uiteindelijk dat de koepel gewapend was met een zeer sterk gecorrodeerd wapeningsnet. Met behulp van berekeningen werd bekeken voor welke trekzones een wapening absoluut nodig was. Het betrof slechts twee zones aan de buitenzijde van de koepel. Omdat de bestaande wapeningsnetten structureel nutteloos bleken, werd ervoor gekozen de verroeste wapeningen te verwijderen zonder ze te vernieuwen en lokaal herstellingen uit te voeren met behulp van een structurele aanvulmortel. Om

**Afb. 18**  
Staat van de koepel voor de aanvang van de werken (2016 © Origin).

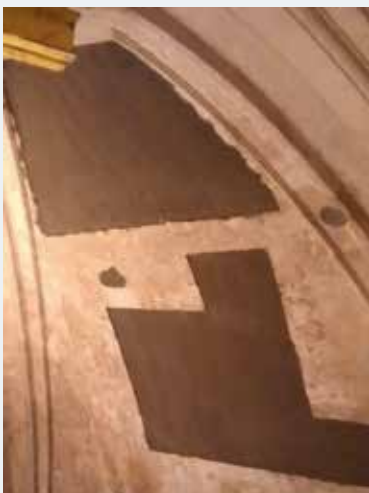
**Afb. 19**  
Lokale herstellingen aan het binnenwelfvlak (2015 © Origin).

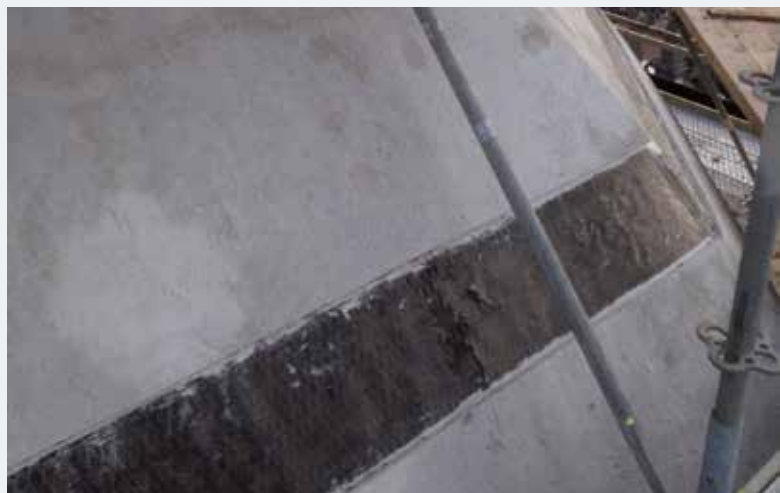
**Afb. 20**  
Band met koolstofvezels gelijmd op het buitenwelfvlak (2015 © Origin).

de stabiliteit van de koepel te garanderen werden stroken koolstofvezel gekleefd over de twee meridianen die overeenstemden met de trekzones. De koepel werd vervolgens gecoat met een vloeibare waterdichting die alle waterinsijpeling in de toekomst moet voorkomen.

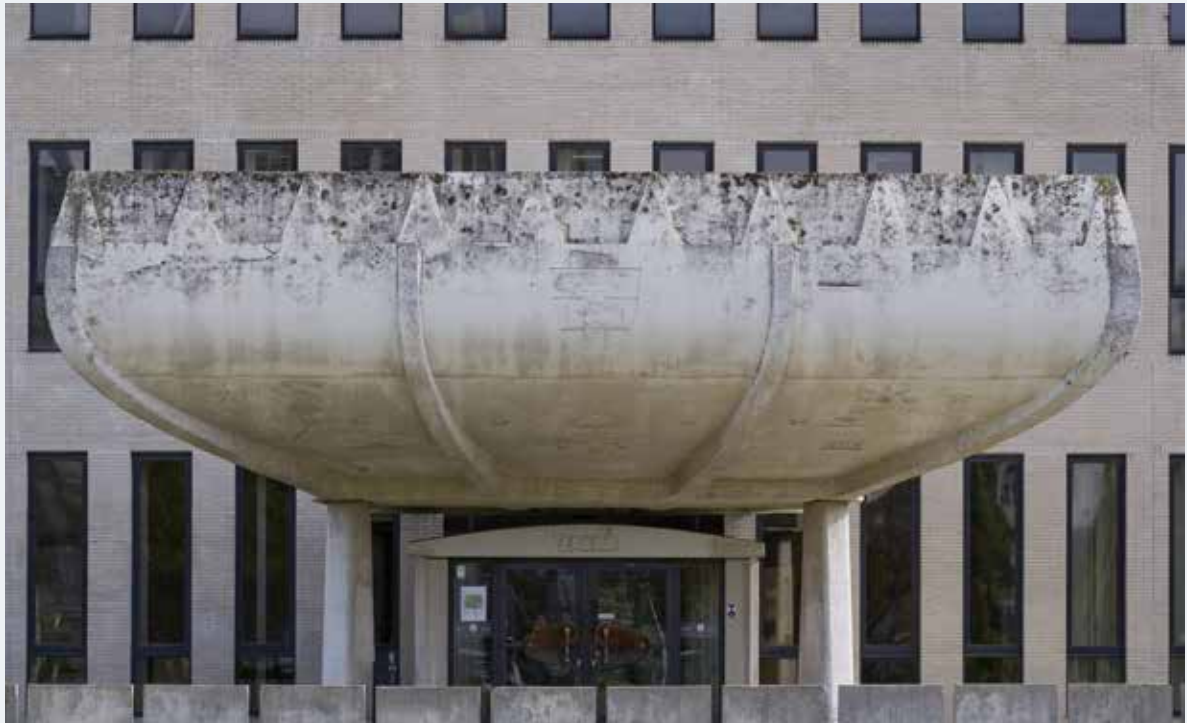
**Afb. 21**

In 2012 kreeg het bureau Origin de opdracht voor de restauratie van het gebouw. Om veiligheidsredenen werd gestart met de luifel in gewapend beton. Deze vertoonde scheuren aan de onderzijde die verfraaid is met motieven in verzonken reliëf, vermoedelijk gerealiseerd met behulp van houten mallen die geïntegreerd werden in de bekistingwand. Tijdens de voorstudies werden voorzichtige, materiaal sparende boringen uitgevoerd. Hieruit bleek dat het beton gecarbonateerd was, dat de wapening onvoldoende ingebed was (vooral ter hoogte van de verzonken reliëfs), dat de wapening uit wapeningsnetten was opgebouwd en dat de kwaliteit en homogeniteit van het beton goed was.

Luifel van gebouw M (rectoraat) van de VUB : vóór de werken in 2011, mosvorming (© Origin).

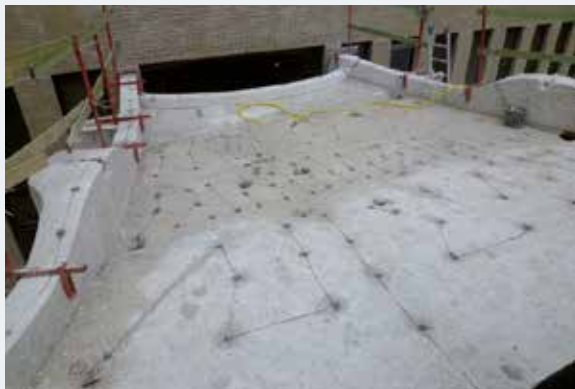
**Afb. 22**

Opofferingsanoden tijdens de plaatsing via de bovenkant en verbonden met de wapeningen (2015 © Origin).

de onderzijde nog beter gevrijwaard konden worden. Na een controle van de continuïteit van de wapening paste de aannemer een techniek toe waarbij de wapeningen langs de bovenkant van de luifel beschermd werden volgens twee varianten: ofwel door opofferingsanodes geïntegreerd in de dikte van het beton en verbonden met de wapeningen, ofwel door verlijming van zinkstroken op het betonoppervlak en hun verbinding met de wapeningen in de zones waar het beton minder dan vijf centimeter dik was. Er werd een controlepunt geplaatst om in de toekomst het verloop van de aantasting van de anodes te kunnen checken. Vervolgens werd een vloeibare waterdichting aangebracht ter vervanging van de oorspronkelijke.

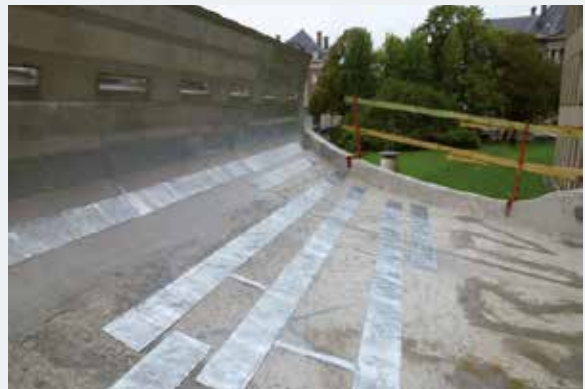
**Afb. 23**

Zinkbanden gelijmd op het oppervlak en verbonden met de wapeningen (2015 © Origin).

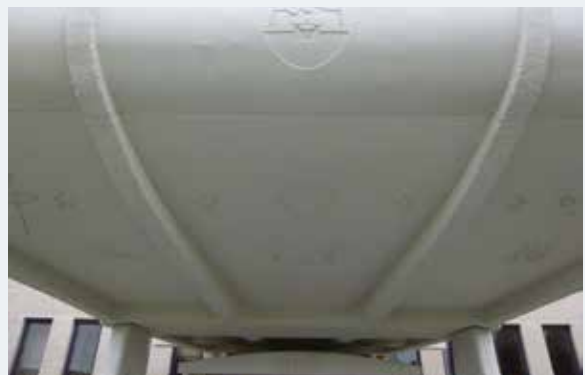
**Afb. 24**

Na de werken  
(S. Duquesne, 2016  
© urban.brussels).

De ingrepen op de decoratieve elementen werden tot een minimum beperkt. Een minerale schildering, identiek aan de originele, werd aangebracht op de luifel. Deze garandeert enerzijds een bijkomende bescherming en vermijdt anderzijds een patchworkeffect als gevolg van plaatselijke herstellingen.
