**ART DECO,
RESOLUUT MODERN**

Het restaureren van art-deco-appartementsgebouwen

LIED DER SOTTERNIEËNPALEIS	
Adres	Sterreplein 2, Elsene
Architect(en)	Architect Antoine Courtens, 1928
Bescherming als monument	08.08.1988: gevels, daken en inkomhal 25.10.2001: uitbreiding van de bescherming met bepaalde delen van het interieur (het trappenhuis, de liften, de koepelruimte) en de afbakening van een vrijwaringszone
Omschrijving	Gevelopstand van gewapend beton, oorspronkelijk bekleed met okerkleurig gewassen granito. Acht bouwlagen, de bovenste met een lichte insprong voor de aanleg van terrassen. Het gebouw heeft twee gevels van respectievelijk zes en tien traveeën en bestaat uit een hoge hardstenen onderbouw met garages onder een tussenverdieping en zes analoge verdiepingen. De gevels vertrekken vanuit een hoekrotonde, waarvan het bovenste deel een stervormige compositie heeft – die doet denken aan de zeven straten rond het aangrenzende Sterreplein – bekroond door een koepel op een tamboer. De hoek wordt gemarkeerd door een monumentaal portiek. Vensters in verticale registers met stalen raamwerk, die deels werden vervangen tijdens een renovatiecampagne in 1958. Grote inkomhal, trappen

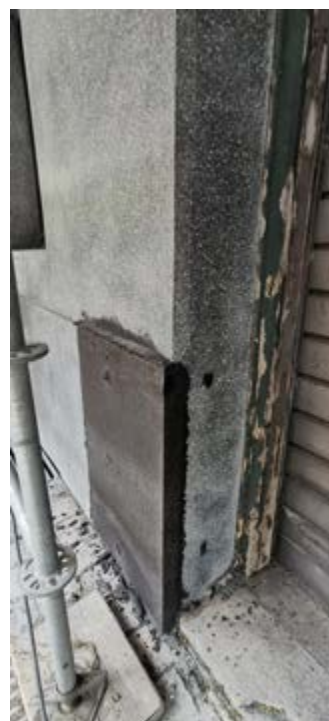
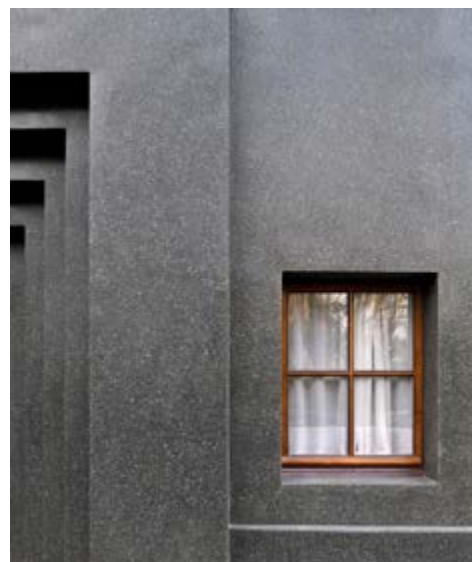
AFB. 3B
Sokkel in gepolijst granito, identieke restauratie (M. Core © urban.brussels).

AFB. 3C
Sokkel in gepolijst granito en schrijnwerk, na de restauratie (© G. de Kinder, 2024).

De voorgevels werden grondig gereinigd en hier en daar verwijderd om het resterende gezonde pleisterwerk te behouden. Het granito van de sokkel vertoonde veel loszittende delen en hiaten, voornamelijk op de uitkragende fries tussen de sokkel en het bepleisterde bovendeel, veroorzaakt door waterinfiltratie, vorstschade en uitgebreide roestvorming op de wapening. Die delen werden verwijderd en identiek gereconstrueerd na een nauwgezette analyse van de oorspronkelijke samenstelling, korrelgrootte en kleur. Daardoor kon dit iconische materiaal op een betrouwbare manier hersteld worden (AFB. 3A, B en C).

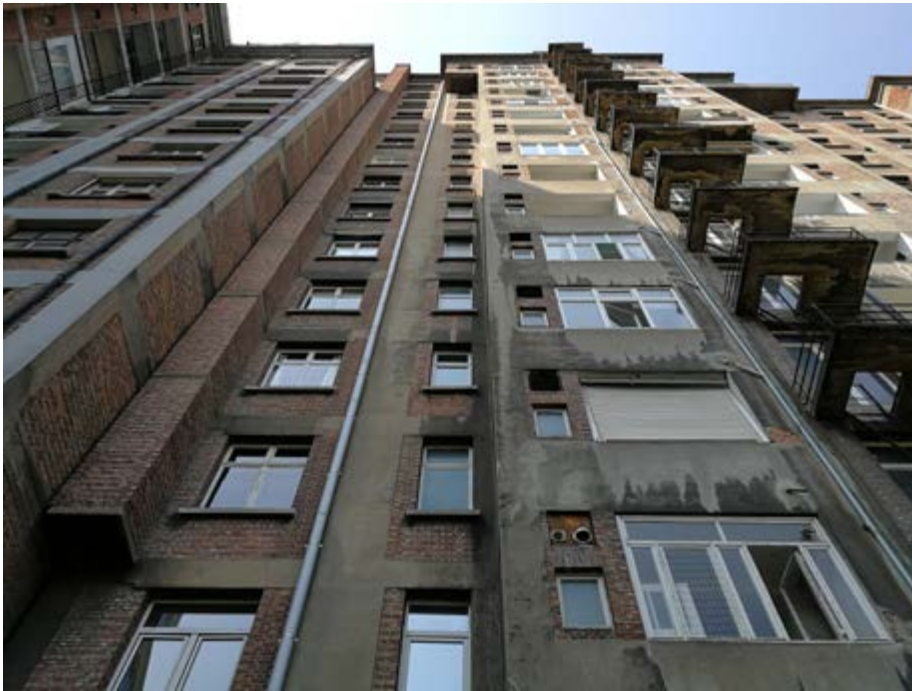
AFB. 4A
Gevel aan de koer, voor de restauratie
(© Árter, 2018).

De achtergevels werden zorgvuldig schoongemaakt, aangetaste voegen werden verwijderd en er werd uitgebreid opnieuw gevoegd, om de integriteit en homogeniteit van het geheel te waarborgen (AFB. 4A en B).

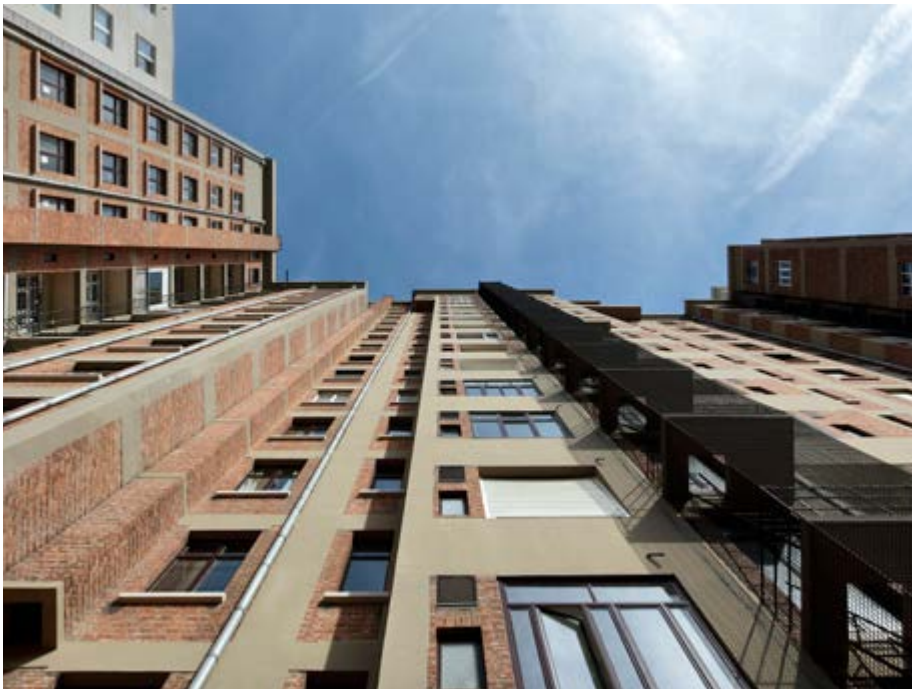
AFB. 4B
Gevel aan de koer, na de restauratie
(© G. de Kinder, 2023).
