ÉTUDE DU BÂTI DES MAISONS RUE DES PIERRES N^{OS} 18-20, 32, 34 ET 36 À BRUXELLES

Patrice Gautier

009/02

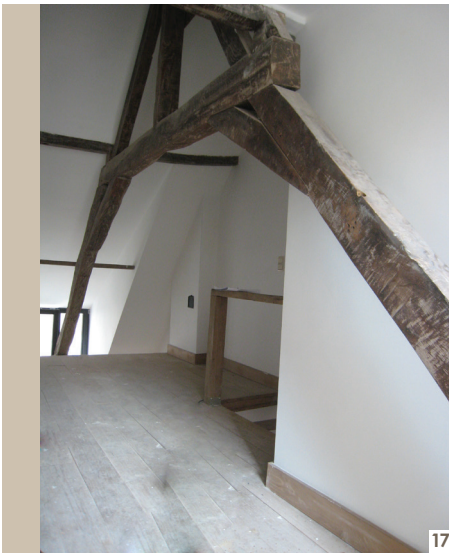
17 Ferme de charpente unique de la maison n° 32 rue des Pierres, datée par dendrochronologie du premier tiers du XVIII^e siècle.

Plusieurs relevés archéologiques ont été réalisés lors de cette intervention par l'équipe du MRBC (S. Modrie, N. Blocteur) et des MRAH (Ch. Le Roij) sur la ferme de charpente (fig. 17-18) et un mur de pierres au sous-sol.

Une étude dendrochronologique menée par l'ULg (P. Hoffsummer, Ch. Maggy, A. Weitz)² liée à l'intervention de la DMS situe la date d'abattage dans le premier tiers du XVIII^e siècle (dernier cerne dans un aubier en 1707 pour deux échantillons et dernier cerne dans un aubier en 1731 pour le troisième échantillon). Cette ferme de charpente a donc été réalisée après le bombardement de Bruxelles par les troupes françaises (1695).

L'analyse de la structure en bois (ferme de charpente et poutres de plancher) a souligné quelques incohérences. En effet, l'entrait de la ferme de charpente repose sur des corbeaux métalliques d'un côté et sur une poutre en bois (neuve) de l'autre. La partie inférieure de la ferme de charpente — les jambes de force et leur entrait (d'un dispositif de combles aménagés à surcroît) — n'existe plus. La ferme n'est donc plus, à sa base, ancrée/attenante à la structure en bois (entrait des jambes de force) et à la maçonnerie. Les bois supérieurs de la ferme de charpente semblent cohérents et portent le numéro I (avec marques de latéralisation

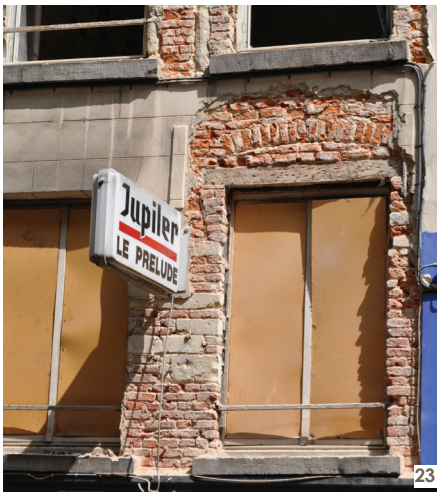
23 Au premier étage, l'encadrement de la baie orientale (UC 3463) a complètement été refait – seul l'arc de décharge de la maçonnerie ancienne semble subsister. La nouvelle baie présente un seuil en pierre bleue, des piédroits en brique avec quelques pierres blanches probablement utilisées en réemploi et un linteau en bois.

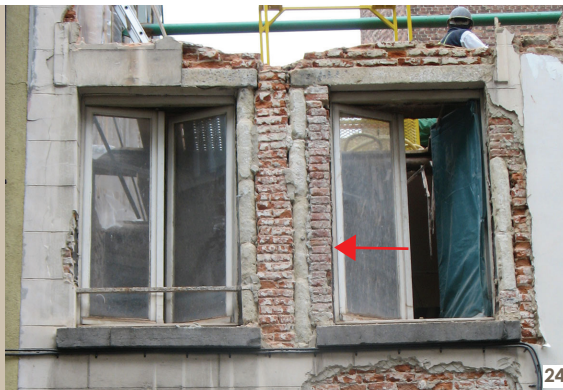
24 Au deuxième étage, les baies d'origine, aux encadrements de pierre blanche, ont partiellement été dégagées. Ces baies à 1 jour (UC 3466 et 3465) ne conservent pas de trace de traverse sur les piédroits. Une brique posée à l'intérieur du piédroit réduit l'espace de la baie à l'époque néoclassique.

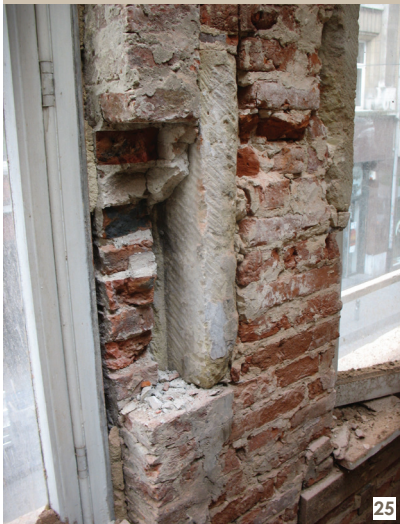
25 Lors du démontage de la maçonnerie de la baie (UC 3465), on aperçoit les pierres formant les encadrements des baies primitives.

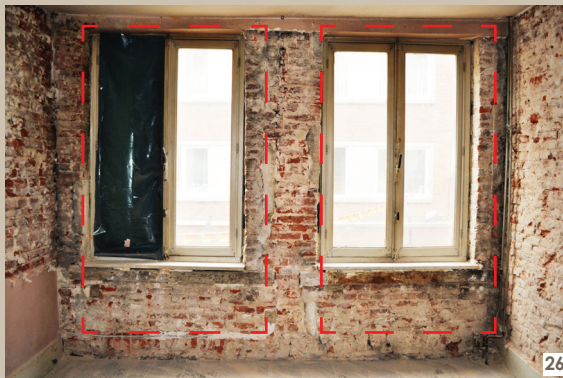
26 Au deuxième étage, malgré les modifications néoclassiques, on aperçoit dans la maçonnerie les pierres composant les piédroits des baies d'origine (UC 3465 et 3466).

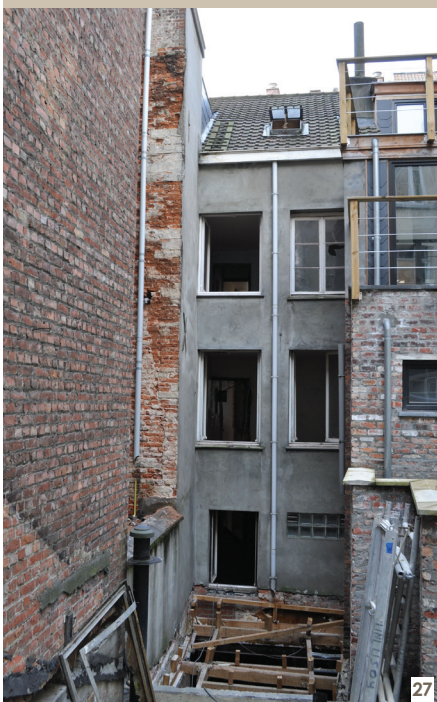
27 La façade arrière de la maison n° 34 est entièrement enduite de ciment (UC 3471). Le niveau inférieur est détruit sous un large linteau métallique (UC 3472) et donne accès à une annexe en bois couvrant l'ancienne cour derrière la maison.

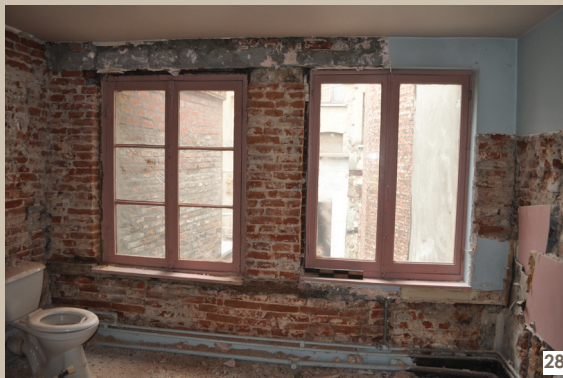
28 Au troisième étage de la maison, seul l'un des châssis appartient à la période néoclassique. Il est à petit-bois divisé en six jours (UC 3478). Aujourd'hui, un contre linteau en béton couronne les deux fenêtres en remplacement d'une pièce en bois.

La maison avait jusqu'à aujourd'hui conservé un seul châssis à petits-bois de cette époque (**UC 3478**) ; celui à 6 jours de la fenêtre occidentale, côté jardin, du troisième étage (pièce 07). Les parties ouvrantes se refermaient à l'aide de deux verrous ; l'un au sommet, l'autre à la base de la fenêtre. La tige métallique du verrou supérieur présentait à son extrémité inférieure une courbure pour permettre au doigt de le faire descendre. Les ouvrants étaient attachés au dormant à l'aide de deux fiches (chacune fixée par deux clous forgés sur les ailettes).

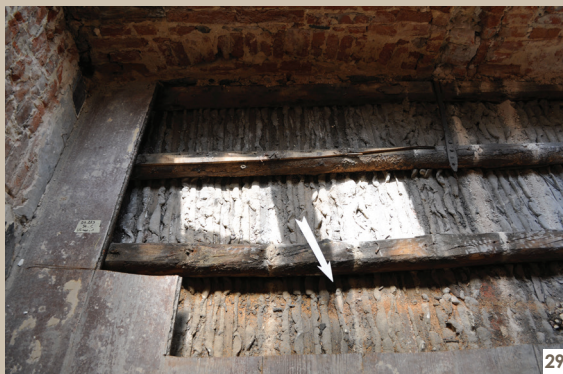
29 Au n° 34, il n'y a pas de poutres qui portent les solives. Celles-ci sont directement ancrées dans les murs. Photo Ph. Sosnowska, 2010.

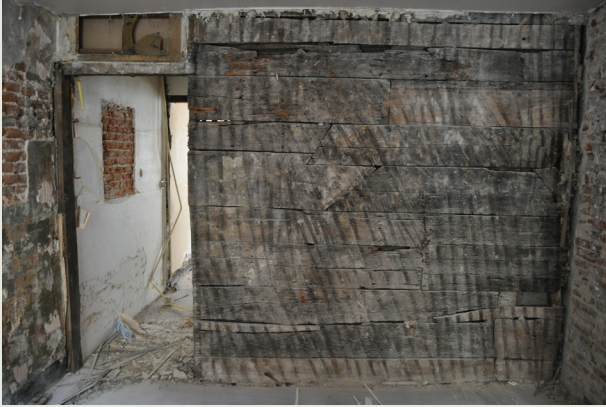
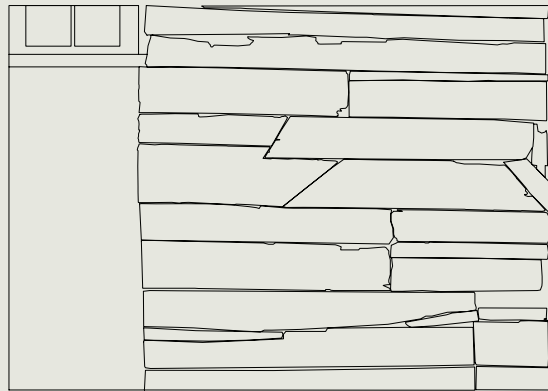
30

Pièce 07 UC 3488

Les cloisons en bois (**UC 3483 à 3488**) (fig. 30-32) délimitant la cage d'escalier sont composées de potelets en bois sur lesquels sont cloués, à l'aide de clous forgés, de larges planches. Un plafonnage à la chaux, projeté sur un lattis de bois refendus sert de finition aux panneaux. Chaque cloison est percée d'une porte située vers l'est, le long du mur-pignon mitoyen. Concernant les sols, il n'y a pas de poutres mais uniquement des solives disposées entre les deux murs-pignons (fig. 29). Ces solives, espacées d'une trentaine de centimètres et ancrées dans les murs-pignons, soutiennent directement le plancher en bois.

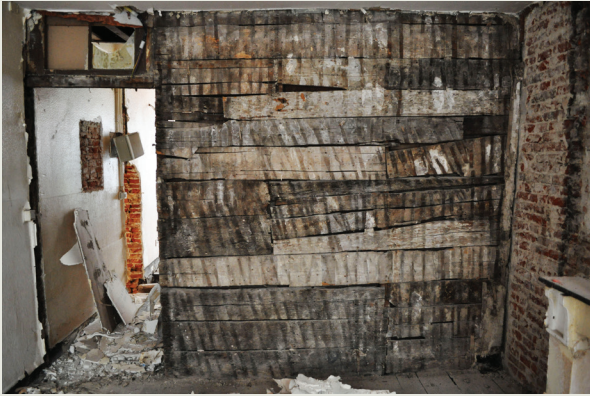
31

Pièce 05 UC 3486

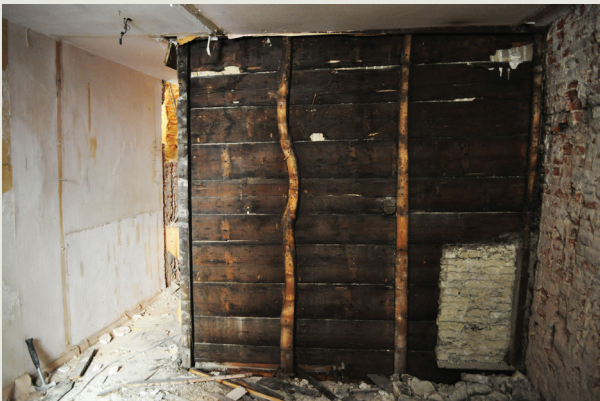
32

Pièce 03 UC 3484

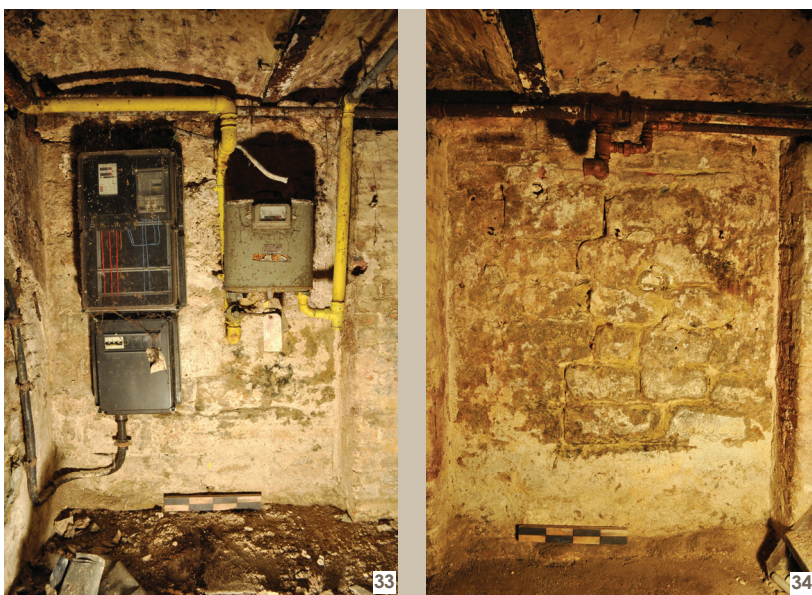
33-34 Dans les caves de la maison n^o 34, le mur mitoyen du n^o 32, on observe sur quelques mètres, de part et d'autre d'un petit pilastre, une maçonnerie de pierre faite de gros blocs et liée au mortier beige-jaune (**UC 3489**). L'autre parement de ce mur est partiellement visible depuis les caves de la maison n^o 32.

Dans les sous-sols du n° 32, on aperçoit dans le mitoyen avec le n° 34, un mur en pierre assemblé au mortier jaune (fig. 19) sur une longueur d'environ 1,80 m (depuis le mur gouttereau à rue) sur une hauteur d'environ 0,80 m. Ce mur en pierre surmonté de quatre tas de briques est englobé dans une maçonnerie de parpaings de ciment. L'assise inférieure de la maçonnerie en pierre présente un ressaut saillant d'environ 0,10 à 0,12 cm.

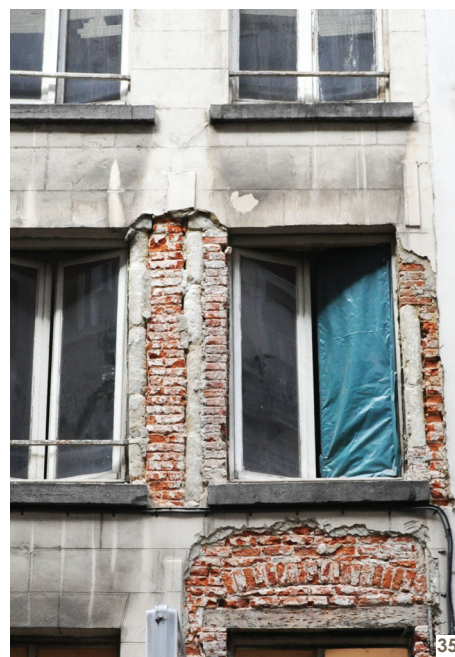
35 La baie dégagée au niveau du deuxième étage de la maison n° 34 (UC 3465), nous renseigne sur le type de percement de la maison primitive. Il s'agit de baies aux encadrements de pierre blanche (moulure à angle droit) avec linteau droit sous un arc de décharge unique. Les baies ne semblent pas équipées de meneaux et traverses. Elles ont, à la période néoclassique été transformées : diminution de la largeur, pose d'un appui saillant en pierre bleue et d'un garde-corps.
© MRBC-DMS

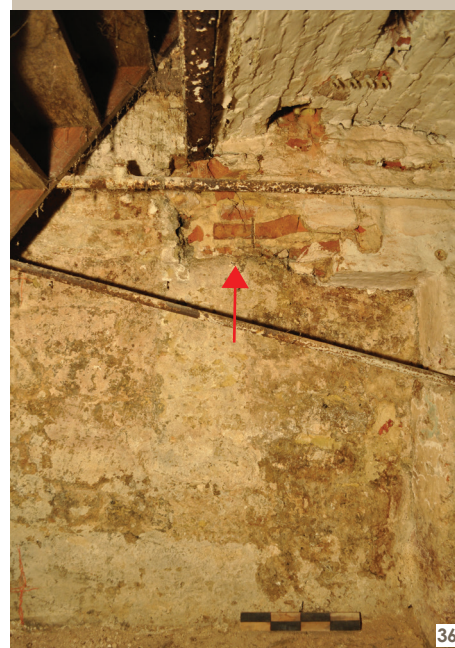
36 Au n° 34, le mur mitoyen (UC 3490) en brique (montant depuis le rez-de-chaussée jusqu'au faite du toit) est construit en porte-à-faux (hors plomb d'environ 0,10 m à 0,15 m, vers l'est) par rapport au mur de pierre visible en cave. Il ne peut s'agir de la même phase de construction et le mur de pierre appartient vraisemblablement à une construction antérieure à celle des maisons n°s 32 et 34.
© MRBC-DMS

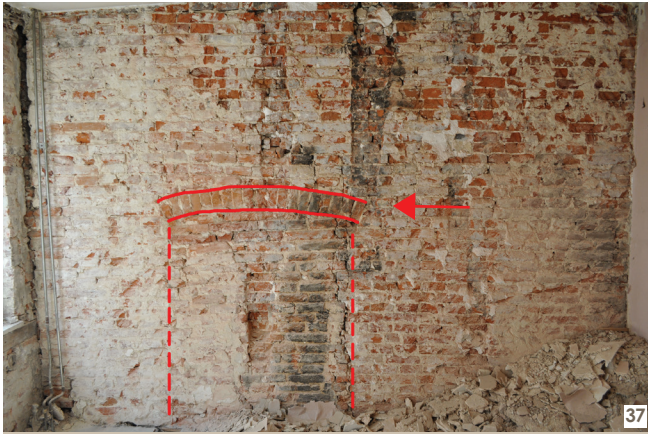
37 Au niveau du deuxième étage, la maçonnerie contient un arc (UC 3493), vestige d'une circulation de chantier ? La hauteur de l'arc dans la pièce par rapport au plancher n'autorise pas à penser à l'identifier comme une porte permettant de passer d'une pièce à l'autre entre les maisons n^{os} 32 et 34. Les coutures sous les arcs peuvent-elles être le témoin d'un ancien passage temporaire ?

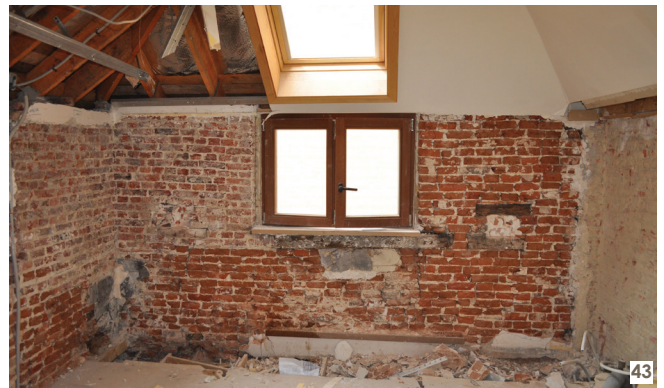
43 Dans les combles, vers le jardin, le pignon du volume a également été remplacé par une croupe à l'époque néoclassique. L'angle nord-ouest de la maçonnerie a été reconstruit (**UC 3637** - brique de 18x9x4,5 cm) durant cette campagne.

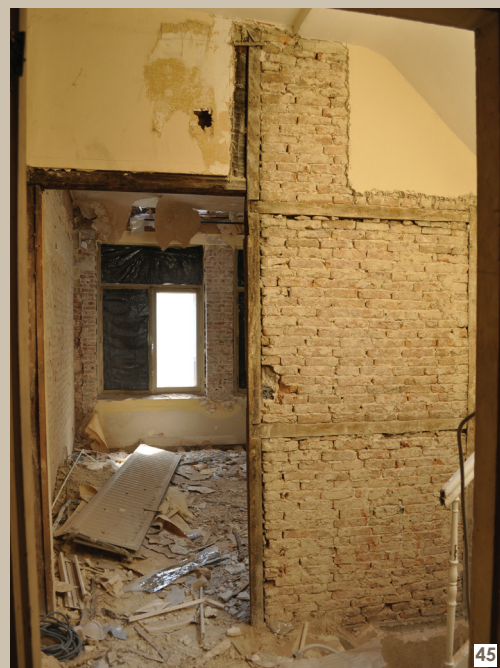
45 Cloison à pans-de-bois encadrant la cage d'escalier de la maison n° 36 au niveau du deuxième étage (**UC 3644**).

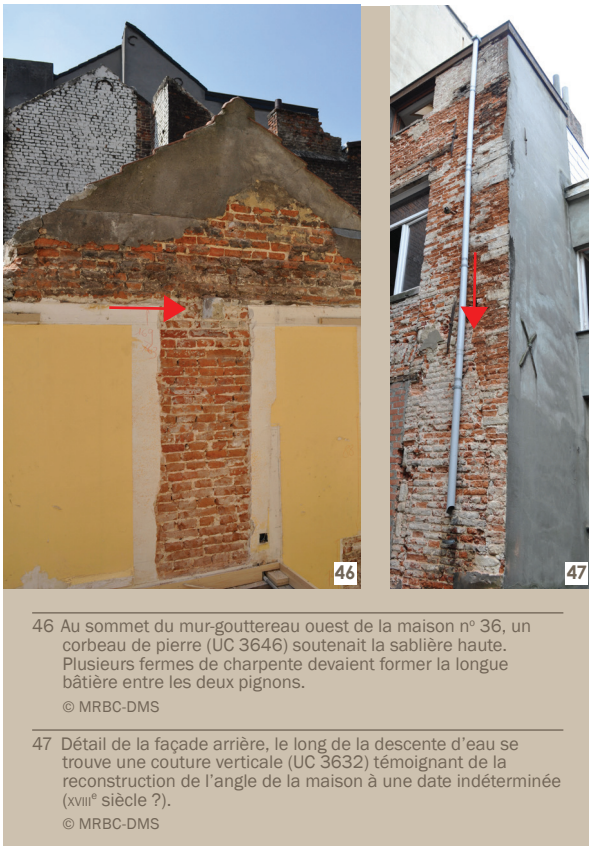
46 Au sommet du mur-gouttereau ouest de la maison n° 36, un corbeau de pierre (UC 3646) soutenait la sablière haute. Plusieurs fermes de charpente devaient former la longue bâtière entre les deux pignons.

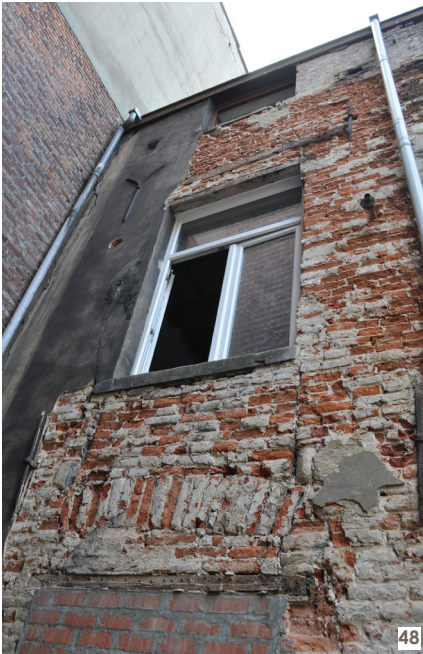
48 Les baies, notamment au deuxième étage, ont été profondément remaniées. Sous l'actuel seuil en pierre bleue, des coutures verticales témoignent de la taille de l'ancien percement. Des pierres subsistent dans la maçonnerie à la base des anciens piédroits. La hauteur de la baie est ensuite réduite, par la pose d'un seuil en pierre bleue et d'un linteau en bois.

D'un point de vue archéologique, les dégagements pratiqués à l'intérieur de la maison indiquent clairement qu'une grande partie de la façade à rue est transformée à cette époque. Les encadrement et trumeaux des baies dégagés dans les pièces à rue sont en brique de petit calibre (18x9x4,5 cm) au premier (UC 3621 et 3622), au second (UC 3623 et 3624) (fig. 51) et au troisième étage (UC 3625 et 3626) (fig. 52).

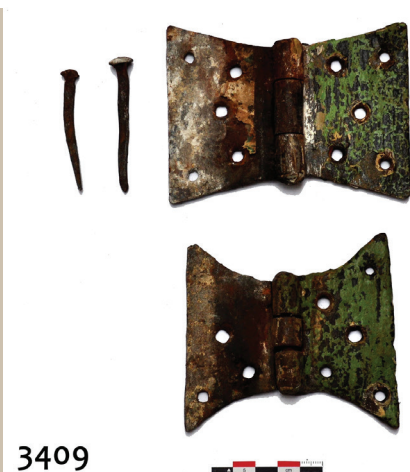
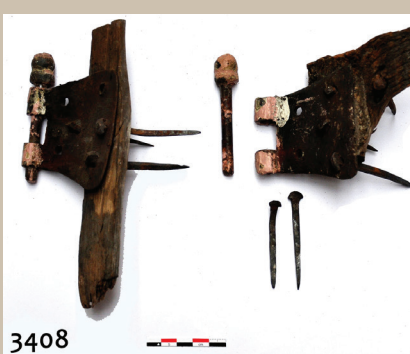
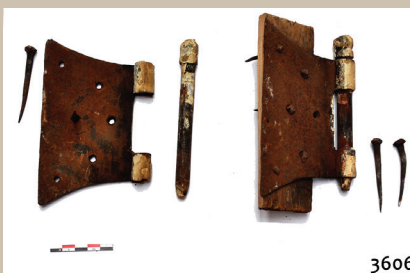
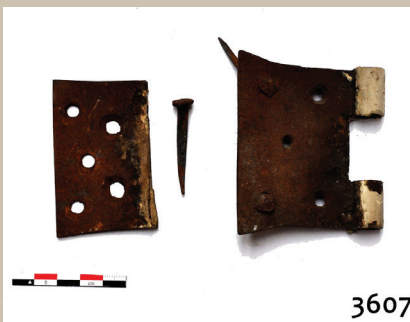
65 Serrures de la maison n° 34, (UC 3409-3408) et de la maison n° 36 (UC 3606-3607). Ces serrures de porte, datent probablement du xix^e siècle. Elles ont été prélevées sur place avant destruction des maisons. Ce matériel est conservé au dépôt archéologique de la Région de Bruxelles-Capitale.
© MRBC-DMS
