BRUXELLES PATRIMOINES

Décembre 2017 | N° 025

RENAISSANCE D'UNE FAÇADE BAROQUE

DÉCOUVERTE ET RESTITUTION AU 53 RUE DES ÉPERONNIERS

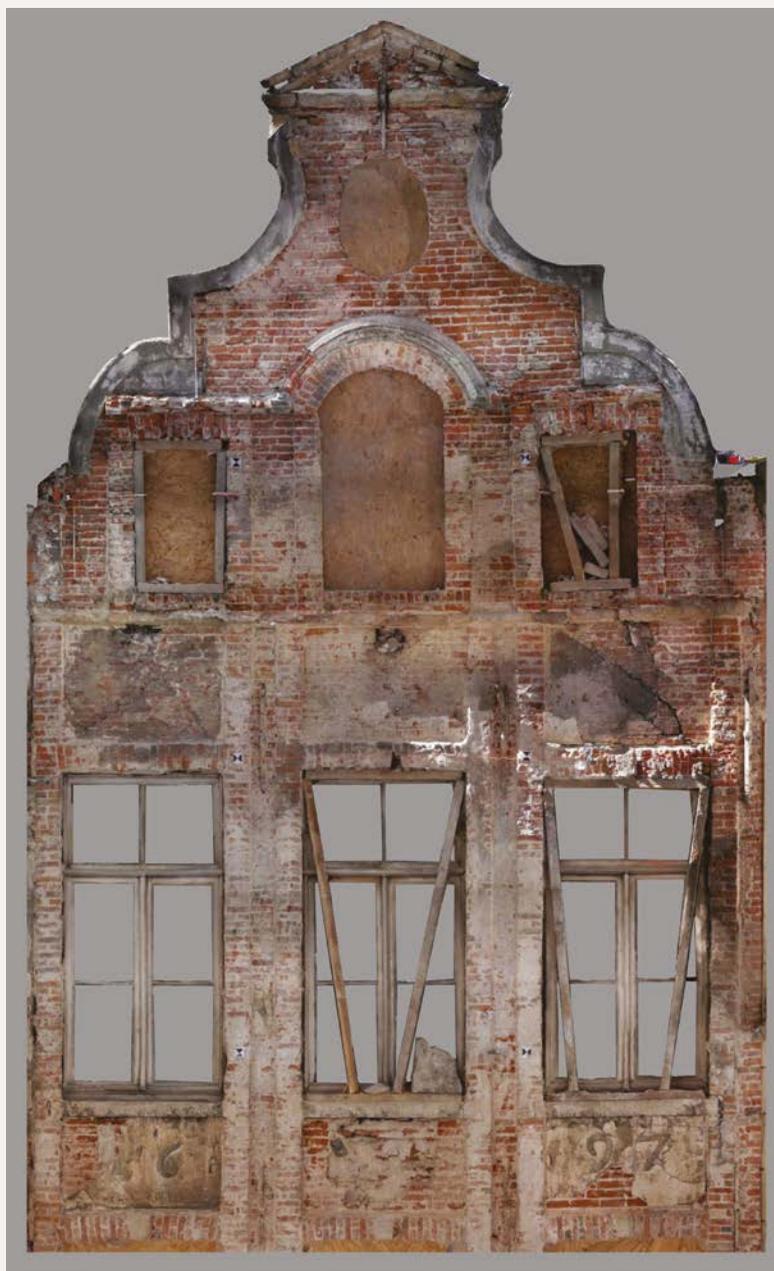
Orthophotographie de la façade démolie (© SPRB).

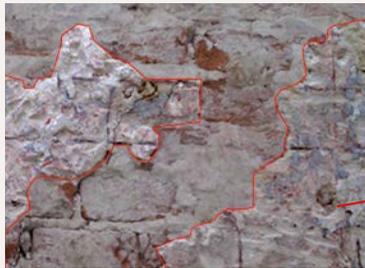
Reste de l'enduit fausses briques d'origine (S. Modrie © SPRB-ULB).

Lorsque le chantier a débuté, en juillet 2016, l'enduit existant s'est révélé profondément dégradé, peu adhérent et irrécupérable. L'attention des restaurateurs a en outre été attirée par un dégât des eaux ancien qui avait fait apparaître localement un enduit à décor de fausses briques, situé sous l'enduit épais. Guidée par les archéologues de la Direction des Monuments et Sites, l'entreprise de restauration a procédé à un décapage particulièrement soigneux et méticuleux, visant à éliminer la couche d'enduit sans entamer la finition qui subsistait par-dessous, en vue de permettre son étude archéologique.

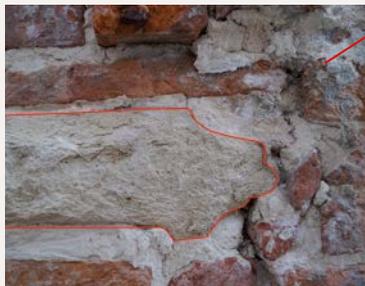
La moulure à la base du pignon, arasée, mais dont le profil restait lisible à son extrémité (S. Modrie © SPRB-ULB).

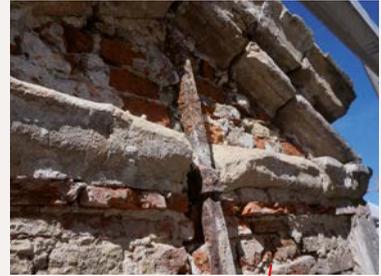
Détail du fronton (S. Modrie © SPRB-ULB).

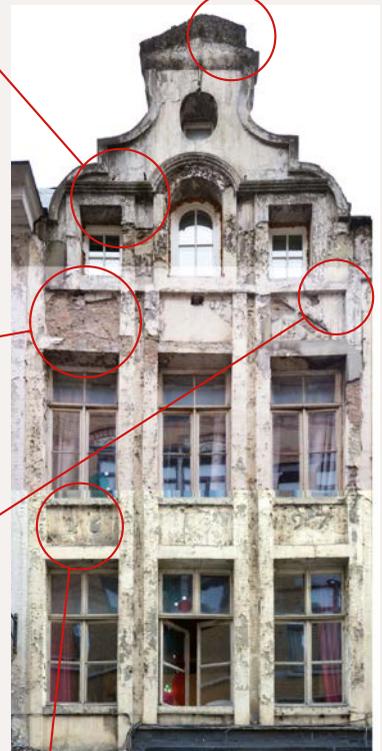
saillants assez typique de l'époque de la Reconstruction. La façade a néanmoins connu des modifications au cours du temps. Elle est recouverte d'un enduit épais, présumé du XIX^e siècle. Ses châssis relèvent d'époques différentes : ceux du premier étage datent, d'après leur typologie, de la fin du XVIII^e ou du début du XIX^e siècle, tandis que ceux du deuxième, à petits fers, sont plus caractéristiques de la fin du XIX^e ou du début du XX^e siècle. Ces châssis, esthétiquement en accord entre eux malgré leurs différences, avaient grand besoin d'une remise en peinture. Par contre, les châssis au niveau du pignon, des modèles standards actuels à double vitrage, se distinguaient par de lourdes divisions en désaccord avec l'architecture. L'encadrement en pierre de la porte, avec sa gorge caractéristique du style Louis XV, a vraisemblablement été réalisé entre 1740 et 1780 environ. Quant à la devanture du commerce, modifiée à plusieurs reprises au fil du temps, elle remonte, dans sa version actuelle, à 1955.

Les étages de la rue des Éperonniers 53, avant la restauration (© O. Berckmans / APEB).

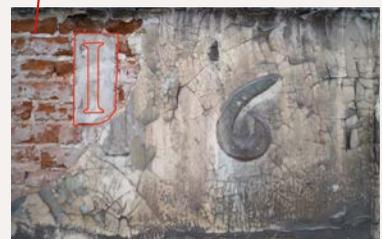
deuxième étage, était la retranscription du millésime originel, retrouvé au même endroit sous l'enduit, composé de quatre pierres insérées dans la maçonnerie et portant chacune un chiffre en bas-relief. Ces chiffres de pierre avaient été bûchés, mais leur tracé, avec une typographie typique de la période, restait parfaitement lisible. Le millésime d'origine a donc pu être relevé, puis reproduit en bas-relief de chaux et peint en imitation pierre.

Découverte, durant le dérochage, du millésime originel 1697, fait de quatre pierres sculptées chacune d'un chiffre en bas-relief, retrouvé sous sa transcription modelée dans l'enduit du XIX^e siècle (S. Modrie © SPRB-ULB).

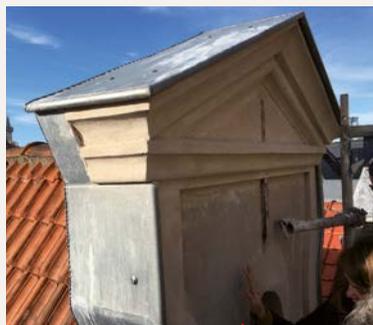
Le fronton restauré au mortier de chaux
[© iD.Cité.Architects].

La façade a reçu un nouvel enduit à la chaux légèrement hydraulique. Les moulures ont été tirées au calibre, à la chaux également, sur les moulures de pierres ou les rangs de briques saillants existants. Contrairement à l'enduit d'origine qui était particulièrement mince, l'enduit de la restauration est par endroits de forte épaisseur, puisque il a fallu compenser l'érosion des bandeaux, des moulures et de certaines parties du parement de briques.

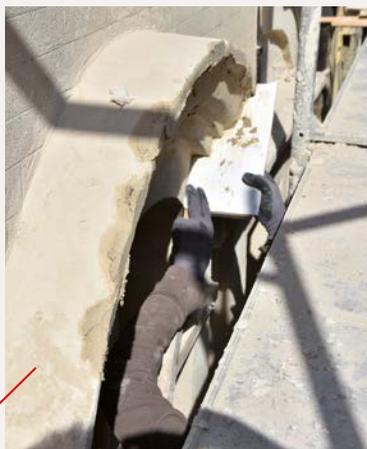
Exécution des moulures, tirées au mortier de chaux à l'aide d'un calibre, directement sur les éléments de pierre ou de briques qui subsistaient des moulurations originelles (P. Sosnowska © SPRB-ULB).

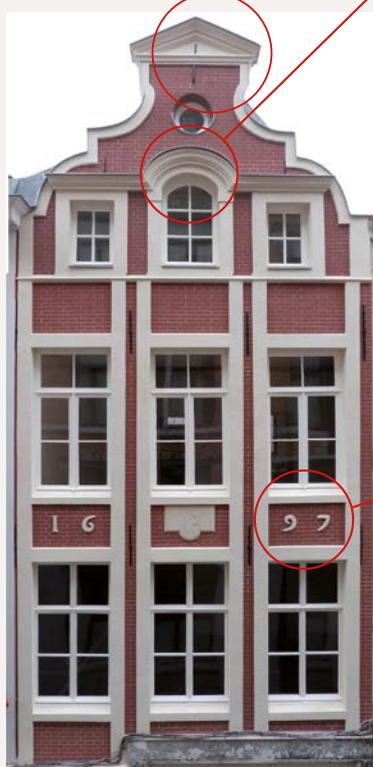
Les étages de la rue des Éperonniers 53, après la restauration [© iD.Cité.Architects].

La façade a ainsi retrouvé sa finition de 1697 aux étages. Néanmoins, les châssis et le rez-de-chaussée, moins anciens, ont été maintenus. Leur remplacement n'aurait pas été pertinent, d'abord parce qu'ils constituent aussi des éléments de patrimoine intéressants, mais aussi parce qu'on ne connaît pas l'aspect de ces éléments à l'origine. La façade du XVII^e siècle n'est donc pas complète, mais comme le précise la Charte de Venise, l'unité de style n'est pas un but à atteindre en restauration. Et les interventions valables des différentes périodes sont à maintenir.

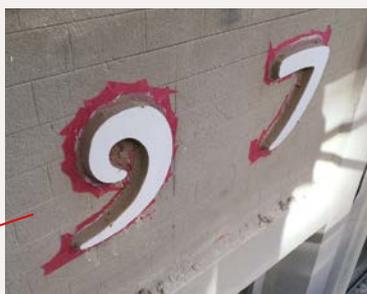
Exécution des chiffres en bas-relief du millésime, découpés dans l'enduit après sa prise, suivant un calibre [© iD.Cité.Architects].

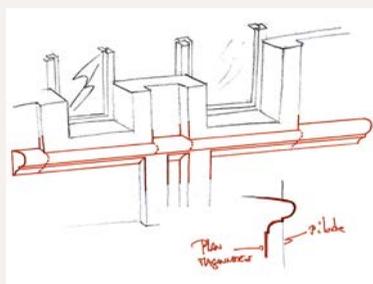
Schéma de principe pour l'exécution de la moulure à la base du pignon [© iD.Cité.Architects].

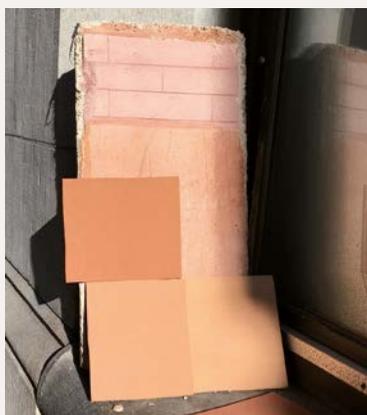
Échantillons d'enduit à faux-joints et de mise en peinture [© iD.Cité.Architects].

De nouveaux faux-joints ont été creusés dans l'enduit après prise. La mise en peinture imitant pierres, briques et joints est venue après séchage de la chaux. Des capots en zinc ont été placés sur les bandeaux saillants, les moulures enduites et au sommet du pignon. Ces capots, assez discrets vus depuis la rue, visent simplement à pérenniser les parties les plus fragiles de la façade. Ils ne correspondent pas à une situation historique.
