# LA FERME DE SCHEUT RUE DES TOURNESOLS 15 À ANDERLECHT

Archéologie à Bruxelles  
Archeologie in Brussel

014/01

De mutations en transformations, l'ancienne ferme de *Scheut* d'Anderlecht est actuellement divisée en huit maisons unifamiliales. Elle est située 15 rue des Tournesols, les numéros de police s'étendant de 15A à 15H. Le rapport y fera à l'occasion référence. Le quadrilatère d'origine de la ferme est encore perceptible en plan. Pour faciliter la lecture, le nord est redressé de 10° vers l'ouest dans le texte. L'aile septentrionale se compose du bâtiment 15H, l'aile orientale du bâtiment 15A, l'aile méridionale des bâtiments 15B et 15C et l'aile occidentale des bâtiments 15D, 15E, 15F et 15G. La documentation s'est concentrée sur les maisons 15C, 15F et 15D. Les maisons 15F et 15D, mitoyennes, composent le bâtiment I, aile occidentale du quadrilatère. Quant à la maison 15C, elle fait partie d'un volume plus grand, comprenant également la maison 15B. Ce volume, ancienne aile méridionale, est repris sous le nom de bâtiment II. Un dernier volume, antérieur au bâtiment I, est décrit dans le rapport, il s'agit du bâtiment III (fig. 14-15).

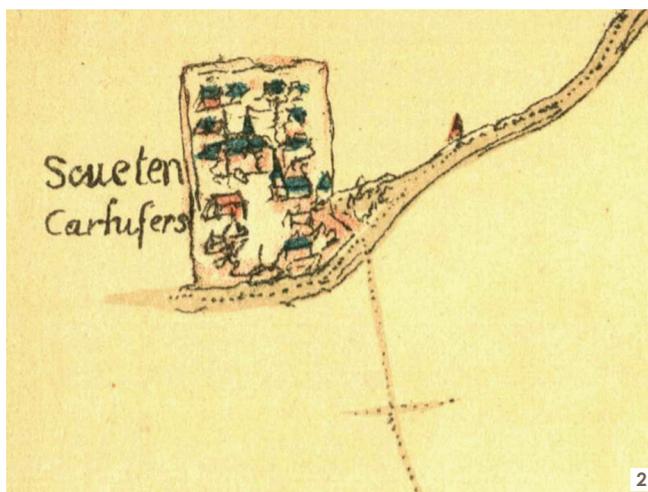
Sur le plan de J. Deventer (ca 1550), premier plan connu de Bruxelles et de ses environs (fig. 2), se trouve, au nord de l'église d'Anderlecht et à l'écart du village, un ensemble construit nommé *Scueten cartuisers*. Il pourrait bien s'agir du couvent des moines chartreux de *Scheut*. Malheureusement, hormis l'église conventuelle, il est difficile de distinguer les différents bâtiments.

2 Détail du plan de J. Deventer (ca 1550).

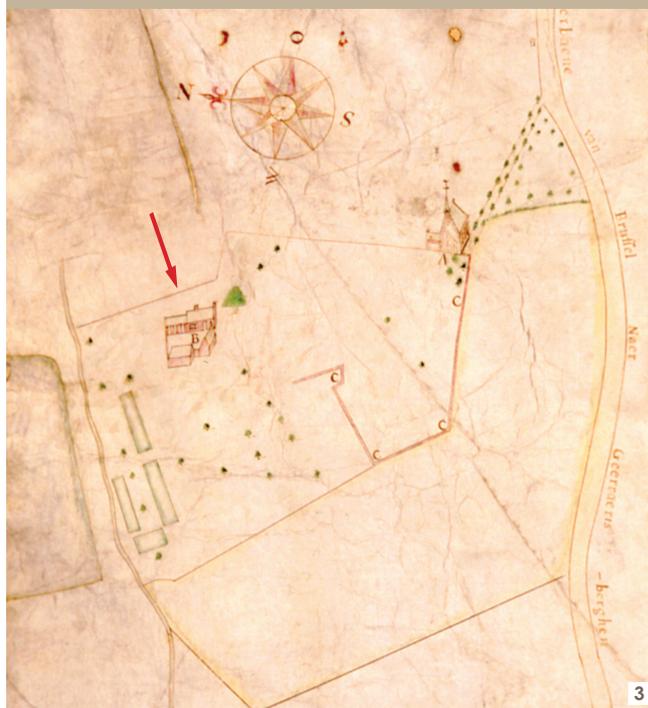
Sur un plan de 1735, orienté à l'est, et conservé aux Archives générales du Royaume (AGR) (fig. 3), on trouve la ferme, reprise en « b ». Celle-ci est de plan fermé, clôturé au nord. Un grand volume sort à l'ouest du quadrilatère, probablement une grange. En face, deux volumes constituent l'aile est. Celui situé le plus au sud est plus haut, et présente deux cheminées et des baies. Il s'agit vraisemblablement du corps de logis. La partie nord de cette aile est également pourvue de baies, vers l'ouest. Au sud, un bâtiment allongé part de la façade

3 Plan du site de la chartreuse de *Scheut*, 1735.

est de la « grange » et semble s'arrêter un peu avant le corps de logis. Cet espace, vide de bâtiment, constitue peut-être l'entrée de la ferme.

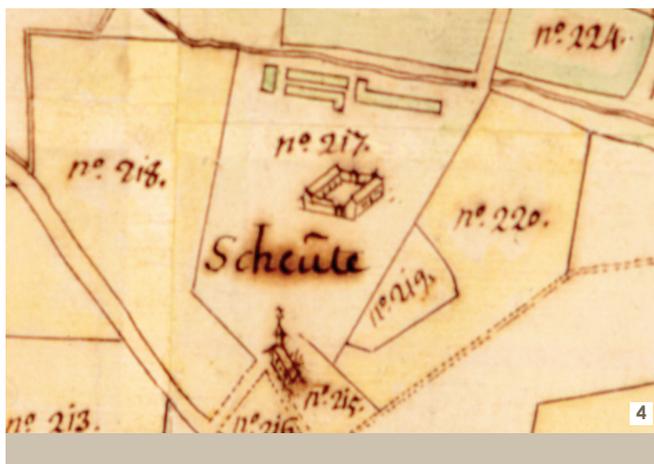
Le plan du domaine de 1750, orienté au nord (fig. 4), présente un quadrilatère très régulier. À l'est, un seul volume, de même hauteur, sert de corps de logis. La façade est de ce bâtiment présente un rythme de baies, figurant un logis à double corps. L'emplacement de l'accès principal à la cour, au sud-ouest du quadrilatère se confirme. Le bâtiment identifié comme étant la grange, présente des baies sur sa façade orientale, mais pas de portail. L'aile septentrionale se compose toujours d'un mur de clôture. Au milieu de celui-ci se trouve un élément qui doit encore être identifié, peut-être un second accès à la cour ?

4 Le domaine des Chartreux vers 1750.  
© AGR, CARTES ET PLANS MANUSCRITS, 3027

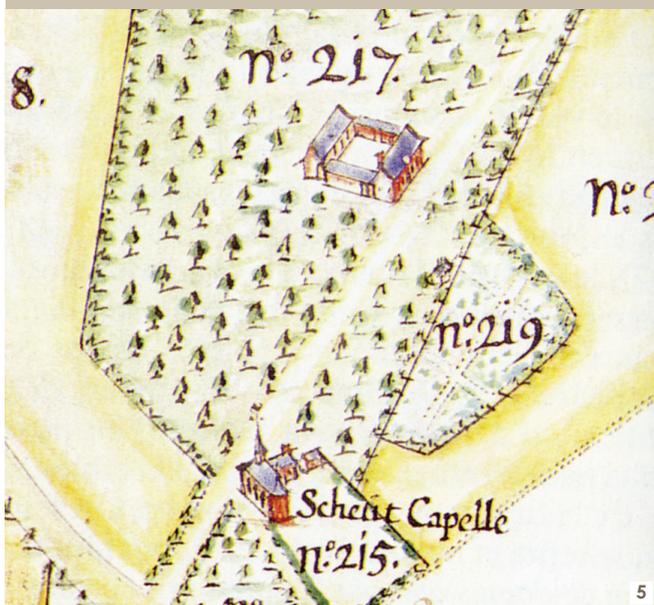
Le plan de 1760 est bien détaillé (fig. 5). Le corps de logis, aile orientale de la ferme, est composé d'un seul volume. Il semble toujours s'agir d'un logis à double corps. Une lucarne brabançonne surmonte peut-être la porte d'entrée. En ce qui concerne la grange, un portail est visible dans le pignon méridional, il s'agit donc d'une grange en long. Sur sa façade orientale, on peut distinguer deux fenêtres encadrant une porte. Les toitures de la grange et du corps de logis semblent être à égouts retroussés. Le simple mur de l'aile nord fait place ici à un volume bâti.

5 Le domaine des Chartreux vers 1760.  
© AGR, CARTES ET PLANS MANUSCRITS, 2014

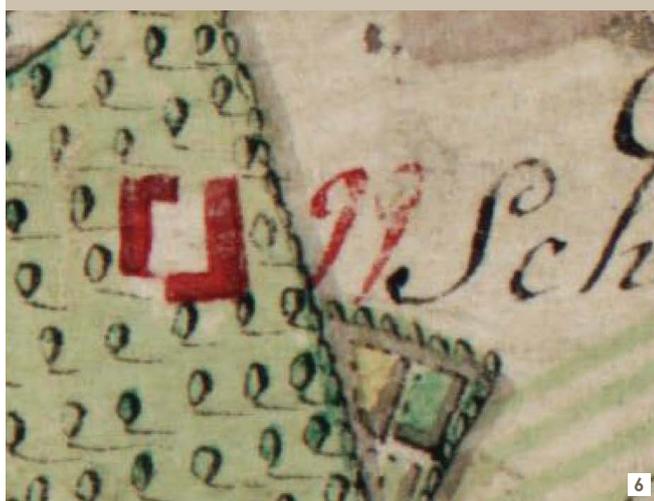
Sur la carte de Ferraris (fig. 6) la ferme est dessinée schématiquement, en vue zénithale. Deux volumes principaux, de plan en « L », y sont représentés. L'accès principal se situe, semble-t-il, au nord-est. Dans ce cas, il s'agit d'un plan en ordre fermé (clôturé).

6 Détail de la carte de Ferraris, 1777.  
© BRB

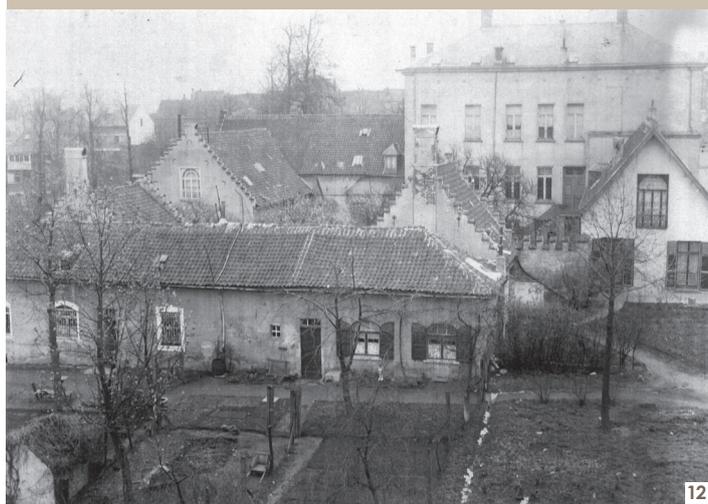
12 Vue cavalière vers l'est de la ferme de Scheut, 1930.  
© COLLECTION MARCEL JACOBS

Un document cadastral de 1934 (fig. 10) présente une nouvelle division parcellaire : les deux logis et leurs remises sont transformés en quatre maisons indépendantes. Sur la photo datant de 1930 (fig. 12) on remarque que la fenêtre **F 021** (fig. 39) n'est pas encore construite ; à la place se trouve une toute petite fenêtre aménagée à l'intérieur du comblement de la porte **F 047**. Les dimensions de la fenêtre **F 021** seront calquées sur celles de la fenêtre **F 022**, déjà présente. Elle mesure 1,57 m de haut et 1,02 m de large.

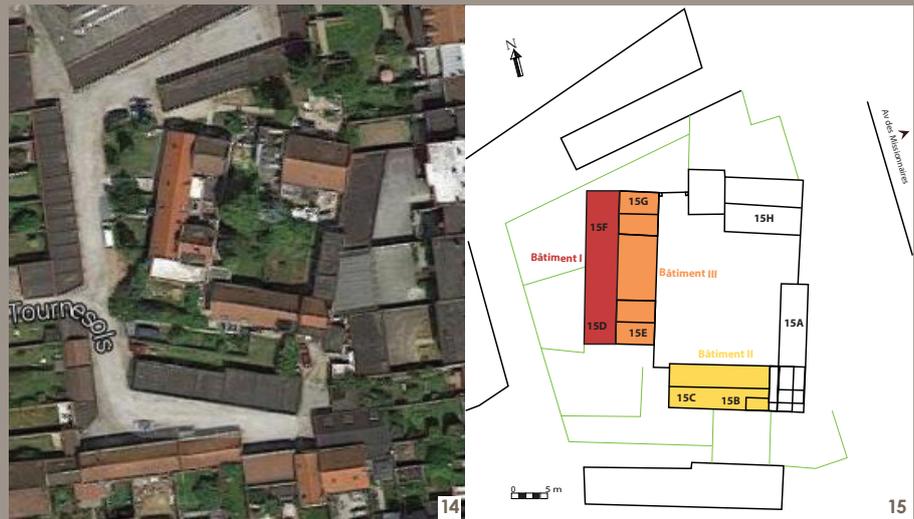
15 Identification des bâtiments pour l'étude, dessin : V. Moulaert.

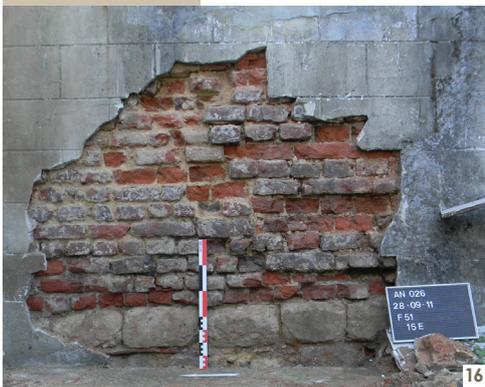
Un soubassement en pierres blanches, a été observé dans le parement intérieur du mur pignon oriental (**F 051**) de la maison 15E (fig. 16). Cet élément, peu courant en parement intérieur, ainsi que l'observation du plan général de la ferme, plaident pour une éventuelle prolongation de ce mur au nord et, peut-être au sud. Pour le vérifier, deux petits sondages ont été effectués dans le cimentage des murs de clôture orientaux de la courrette et du jardin de la propriété 15E (fig. 17). Dans ces deux espaces, un soubassement en pierres blanches (**US 315**) a également été découvert. Il peut donc s'agir d'un seul et même mur. Celui-ci se prolonge probablement jusqu'à l'extrémité nord de la maison 15G. Dans ce cas, le mur **F 051**, orienté nord-sud, mesure 29,44 m de long, et matérialise actuellement la limite parcellaire orientale des maisons 15C et 15G. La description qui suit est basée sur son observation à partir de la courrette intérieure de la maison 15E. À cet endroit, il est conservé sur une hauteur de 2,61 m. La partie inférieure du mur, sur 1,93 m de haut, présente une épaisseur de 45 cm, ensuite s'opère un retrait de 21 cm dans le parement ouest. Ce retrait ne se retrouve pas dans la portion du mur, situé plus au sud, dans le jardin de la maison 15E.

Le soubassement en pierres blanches, est visible sur 25 cm de haut, et se compose de deux assises. Les pierres sont très altérées mais, par endroits, on peut encore observer des traces de taille droites et obliques. Dans le sondage situé dans la courrette, une tuile en terre cuite est posée entre les deux assises (fig. 16). Au-dessus du soubassement la maçonnerie se compose de briques de gros calibre (**US 316**). La partie supérieure du mur étant toujours recouverte de ciment, il n'est pas certain que la totalité de l'élévation soit contemporaine. Quatorze assises de briques ont été dégagées, composées principalement de briques de gros calibre de réemplois. Il y a peu de vraies boutisses, il s'agit en réalité de fragments de paneresses. Cependant, il y a une volonté de créer un rythme, alternant fausses boutisses et paneresses fragmentaires. Le calibre exact des briques est dès lors difficile à déterminer (26 x 11,5 x 6 cm). Les joints sont extrêmement érodés. Le mortier, simple, est de teinte beige-jaune contenant des petits nodules calcaires.

16 Détail du mur **F 051**, parement ouest, photo : V. Moulaert. © BUP-DMS

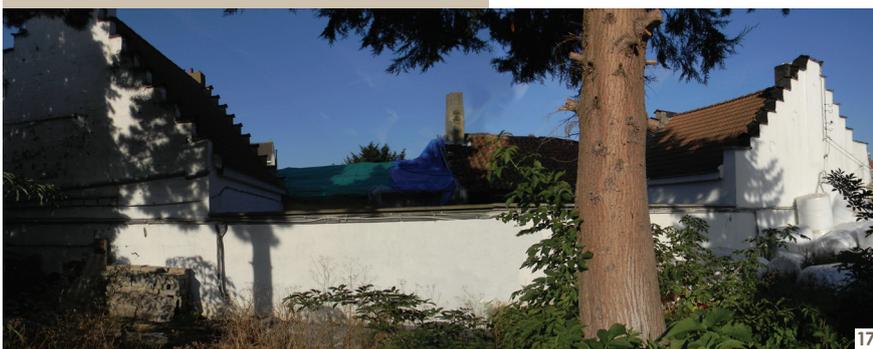
17 Façade orientale du mur **F 051**, photo : V. Moulaert. © BUP-DMS

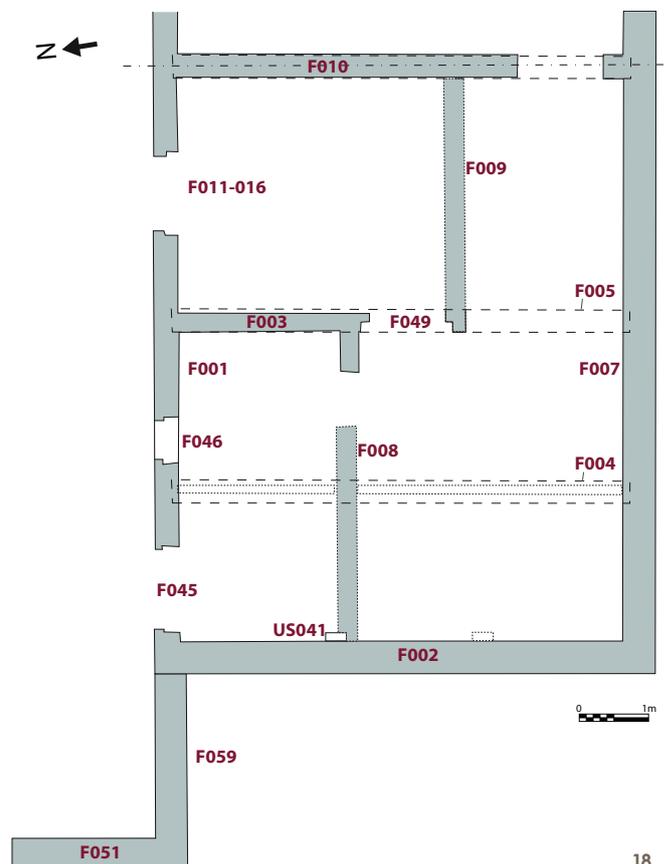
18 Plan  
masse du  
bâtiment II,  
maison 15C,  
dessin :  
S. Loicq et  
V. Moulaert.  
© BUP-DMS

À l'origine, trois murs divisaient l'espace intérieur (fig. 18). Un seul est conservé, le mur **F 003** (fig. 23 et 31). Parallèle au mur pignon **F 002**, il se situe à 4,4 m à l'est de celui-ci. Il ne semble harpé que ponctuellement dans le mur gouttereau **F 001**, mais les briques et le mortier utilisés semblent similaires (**US 025**). Aucun de ses parements ne présente de rythme dans les assises, indice potentiel indiquant que celui-ci était destiné à être enduit. Le mur mesure 2,67 m de long et la tête du mur, côté sud, sert de piédroit nord à la porte **F 049**. Petite particularité, cette élévation ne s'élève que jusqu'à 2,2 m de haut, et est surmontée

Le système de poutraison, dans les deux premières travées, comprend trois poutres, orientées nord-sud (fig. 18). Les poutres occidentales **F 004** et **F 005**, sont encore visibles. Une troisième poutre se devine sous le nouveau plafonnage, au-dessus du mur mitoyen délimitant la seconde travée, **F 010**. Les bois (**US 368**) contenus dans le nu du mur **F 001** et soutenant l'about de cette poutre sont d'ailleurs, visibles (fig. 19).

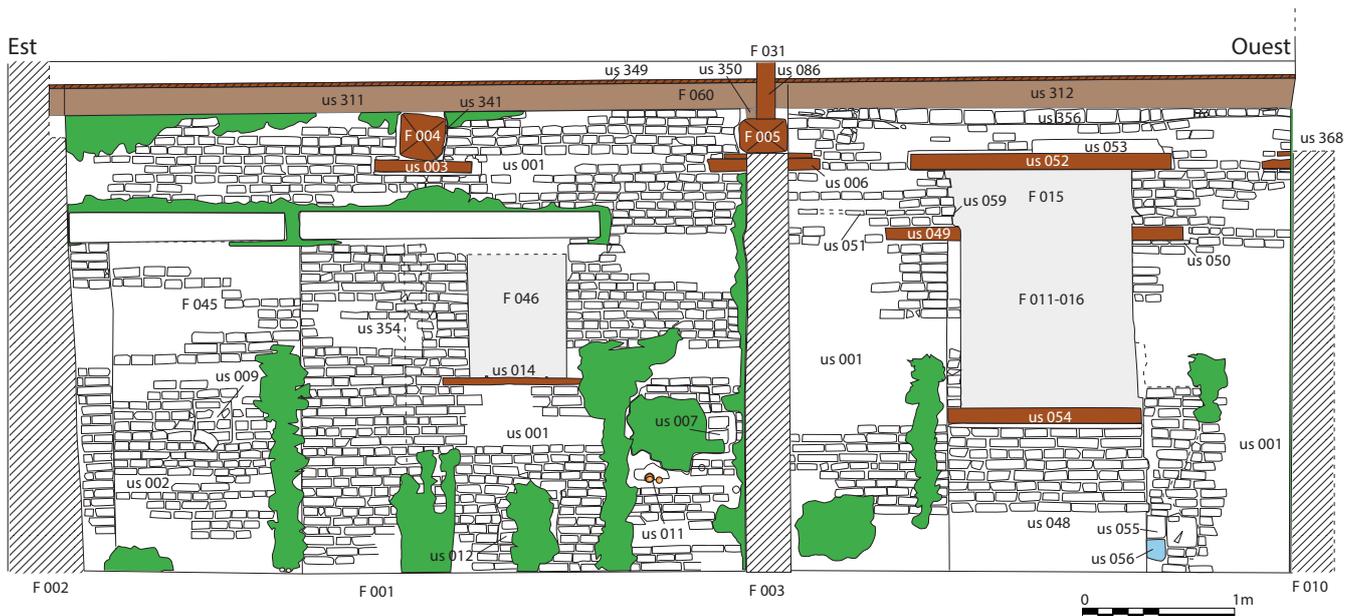
Le mur gouttereau situé au nord, **F 001**, (fig. 18-19) mesure 40 cm de large au niveau du rez-de-chaussée, et 27 cm au niveau des combles. Le parement intérieur (**US 001**) ne présente pas l'alternance d'assises boudoirs/panneresses que l'on rencontre en parement extérieur. La majorité des briques, de gros calibre, sont fragmentaires (27 x 13 x 5,5 cm), surtout en parement intérieur (75%), ce qui explique l'absence de rythme. Le mortier est simple et de couleur beige. Les joints font entre 0,5 à 2 cm d'épaisseur et sont tirés au fer, à l'extérieur uniquement.

19 Bâtiment II, mur gouttereau nord **F 001**, face sud (parement intérieur), dessin : S. Loicq et V. Moulaert. © BUP-DMS

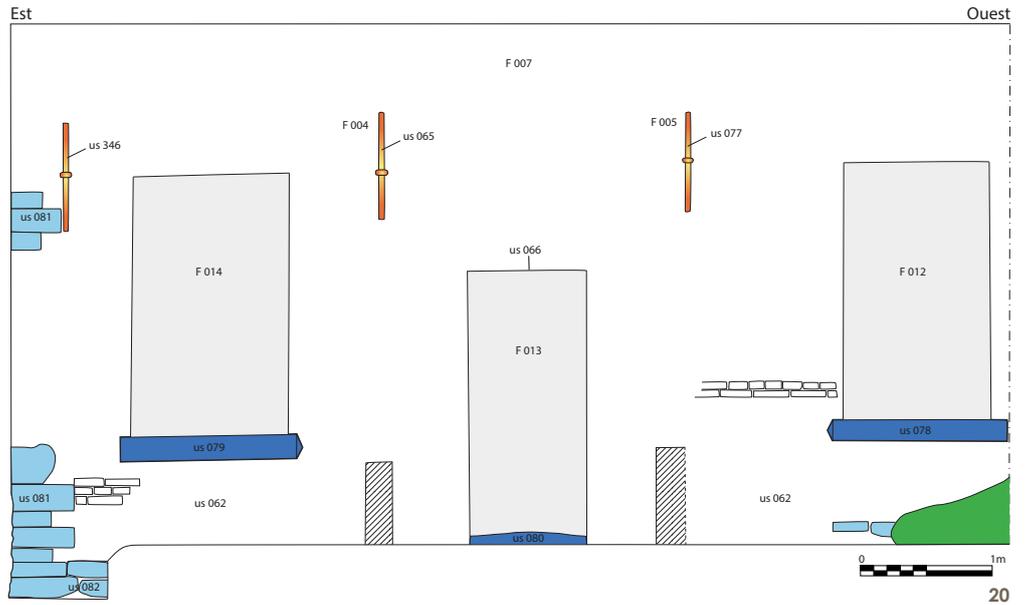
Le second mur gouttereau (**F 007**) situé au sud, présente les mêmes caractéristiques. L'assise supérieure de sa fondation du mur a été observée à l'extérieur du bâtiment (**US 082**), elle est formée de moellons de pierres blanches ébauchés (fig. 20). La fondation s'inscrit dans le même nu que l'élévation en briques (**US 062**). Le mur pignon (**F 002**) et les murs gouttereaux (**F 001** et **F 007**) sont harpés par deux chaînes d'angle en besace. Celle située à l'angle sud-ouest (**US 081**) (fig. 20 et 22) n'a été dégagée que sur une petite surface du mur **F 007**. Les pierres blanches taillées, sont de calibre variable. Il y a des traces de taille manuelle légèrement obliques sur les pierres. La chaîne d'angle située dans l'angle nord-ouest du bâtiment (**US 344**) est typologiquement semblable à l'**US 081**, mais semble limitée à la partie située au-dessus de l'accrochage d'un mur perpendiculaire (**F 059**).

20 Bâtiment II, mur gouttereau sud **F 007**, face sud parement extérieur, dessin : S. Loicq et V. Moulaert.  
© BUP-DMS

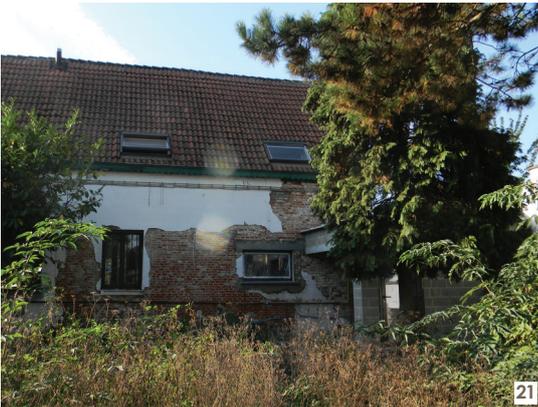
21 Façade Nord (**F 001**), photo : V. Moulaert.  
© BUP-DMS

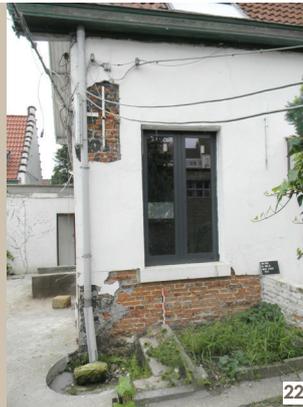
22 Détail du mur gouttereau **F 007** et de la chaîne d'angle **US 081**. En arrière-plan, le mur **F 059**, photo : V. Moulaert.  
© BUP-DMS

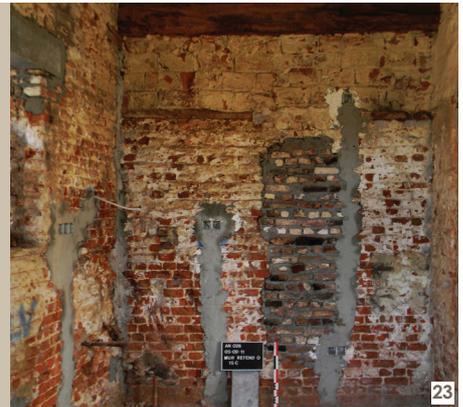
23 Mur **F 003**, parement occidental, le mur perpendiculaire **F 008** et la poutre **F 005**, photo : V. Moulaert.  
© BUP-DMS

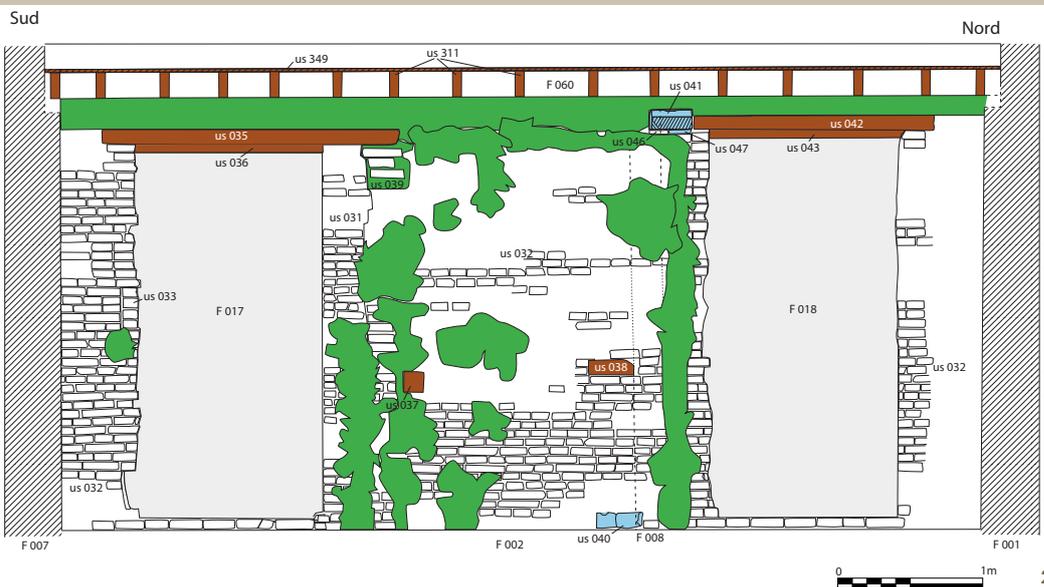
24 Bâtiment II, mur pignon nord **F 002**, face est, parement intérieur, dessin : S. Loicq et V. Moulaert.  
© BUP-DMS

situé dans le mur **F 001** (fig. 24 et 27). Il présente un type à moulures plates dont la partie inférieure est chanfreinée. Des traces de taille obliques sont visibles sur le chanfrein. L'assise située sous le corbeau est composée d'une pierre blanche plate (**US 047**) et d'une tomette (**US 046**). Le corbeau semble avoir été posé à sec sur ces deux éléments.

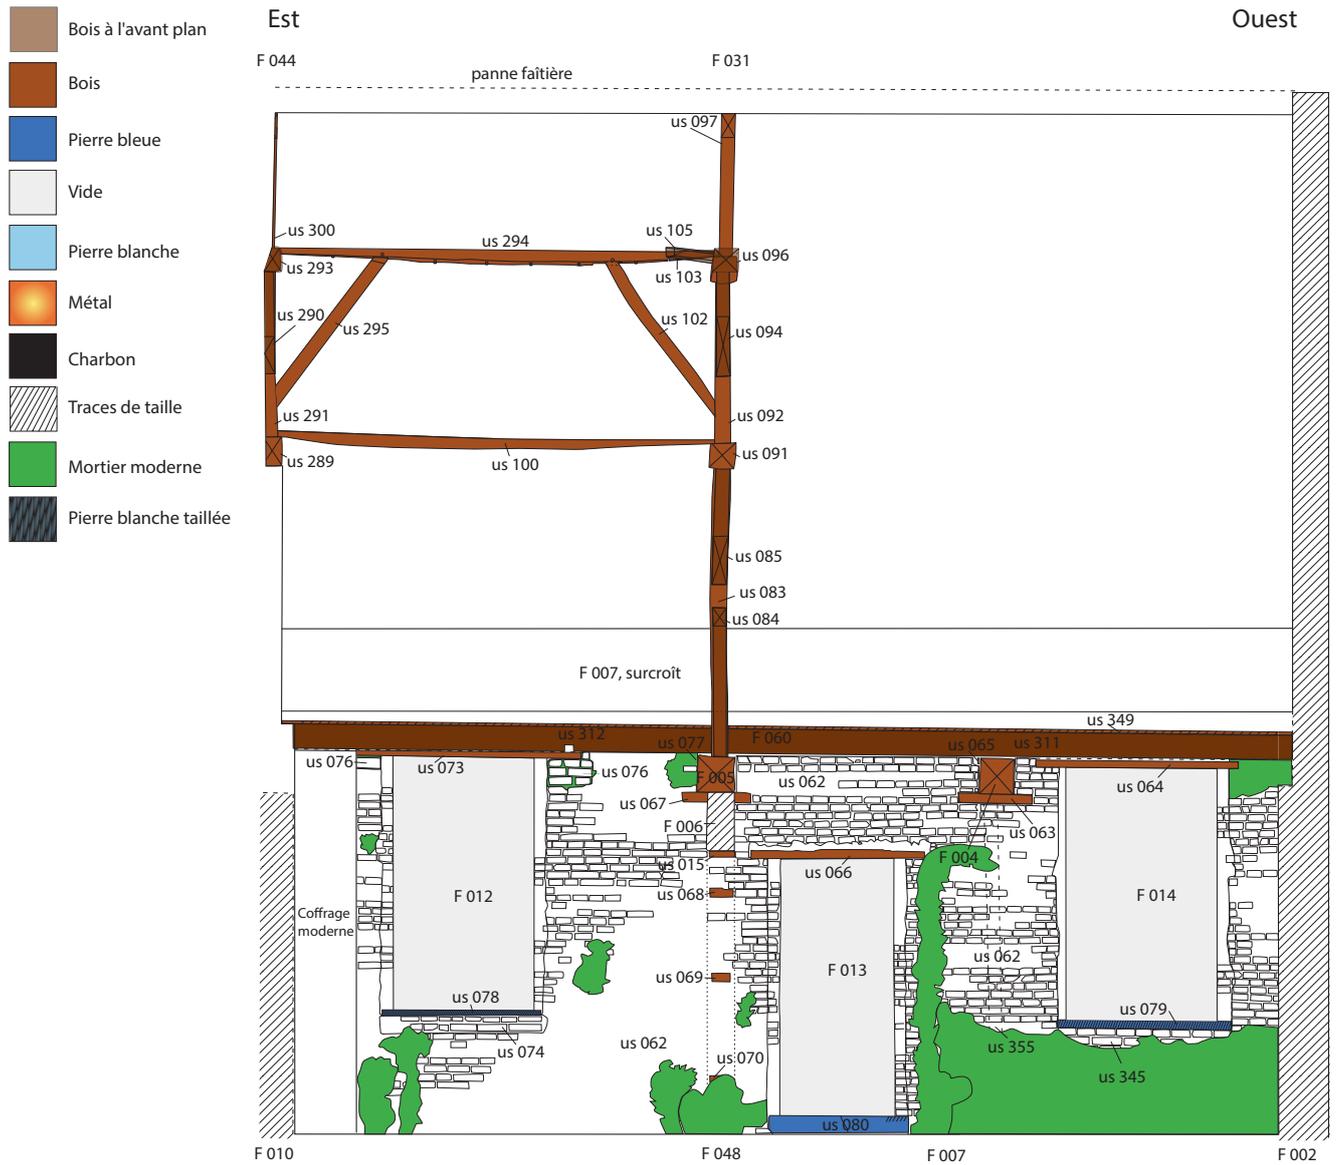
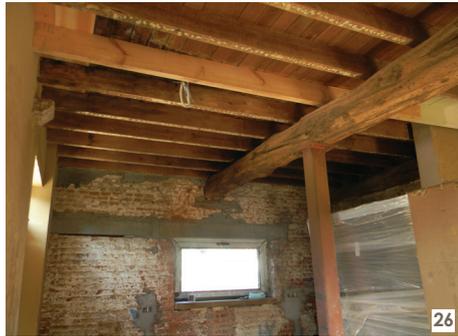
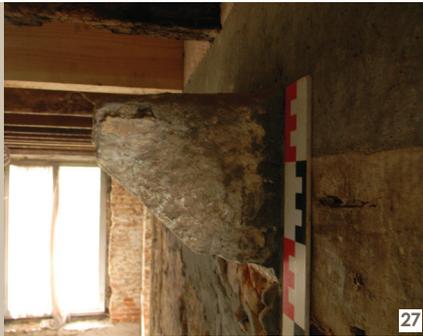
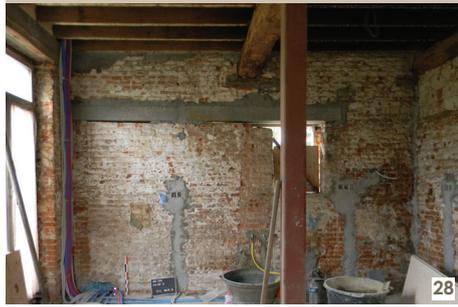
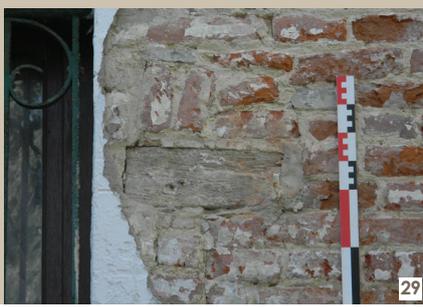
- 25 Bâtiment II, mur gouttereau sud F 007, face nord parement intérieur, dessin : S. Loicq et V. Moulaert.  
© BUP-DMS
- 26 Ensemble du corbeau US 041, de la poutre F 004 et dans le fond la poutre F 005, photo : V. Moulaert.  
© BUP-DMS
- 27 Détail du corbeau US 041, photo : V. Moulaert.  
© BUP-DMS
- 28 Mur F 001, la porte F 045 et la fenêtre F 046, photo : V. Moulaert.  
© BUP-DMS
- 29 Détail de l'ancien arc de décharge US 328 et du linteau US 049 de la porte F 011-016, photo : V. Moulaert.  
© BUP-DMS

Les baies d'origine sont situées uniquement dans le mur gouttereau **F 001**, donnant vers la cour de la ferme. Soit les autres murs externes de la ferme, **F 007** et **F 002**, étaient aveugles, ce qui est d'usage dans les fermes en carré, soit les baies actuelles en ont agrandi d'autres, plus anciennes. Dans la première travée du mur **F 001** (fig. 19), se trouve donc une porte d'1,25 m de large et de 2,25 m de haut (**F 045**) et une petite fenêtre (**F 046**), de 75 cm de large sur 85 cm de haut. En ce qui concerne la porte, un arc de décharge a été observé par M. Follet au-dessus de celle-ci, avant d'être démolie pour placer un linteau moderne. La petite fenêtre, **F 046**, a également été perturbée par la pose du linteau moderne. Une planche en bois (90,5 x 7 x 4,5 cm) sert d'appuis à la fenêtre (**US 014**). Le linteau d'origine n'est plus présent. Dans la seconde travée, une porte donnant sur la cour de la ferme est aménagée (**F 011-016**). Elle mesure 1,3 m de large et 2,25 m de haut. Son linteau en bois (**US 049**) a été recoupé lors de l'aménagement d'une fenêtre (**F 015**) (fig. 24). Du côté est, le linteau a été posé sur une arrase composée de 3 tomettes (**US 050**) (12/13 x 2,5 cm). Dans le parement extérieur, deux briques de l'arc de décharge (**US 328**) ont échappé à la destruction (fig. 29).

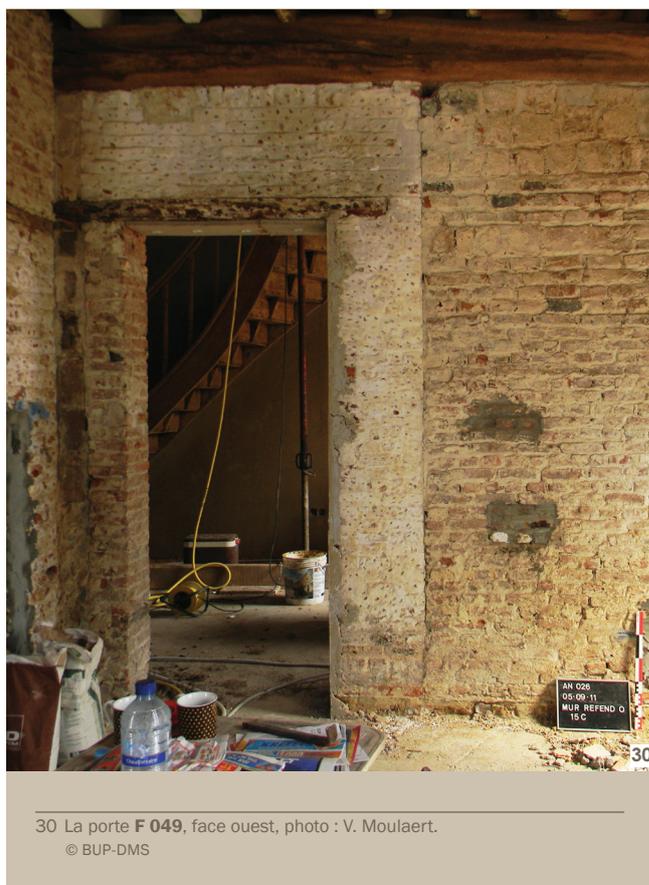
30 La porte **F 049**, face ouest, photo : V. Moolaert.  
© BUP-DMS

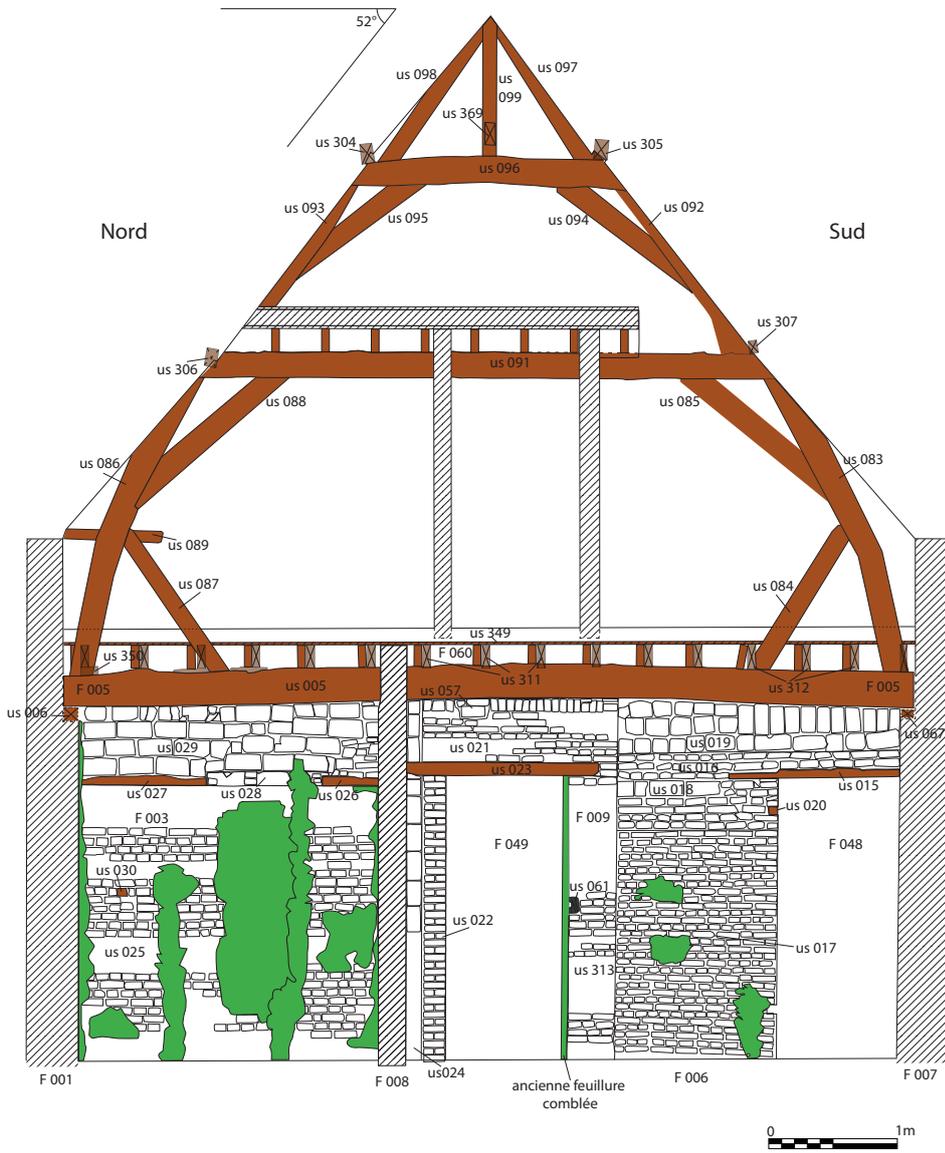
31 Bâtiment II, murs intérieurs F 003 et F 006 et ferme F 031, face ouest, dessin : S. Loicq et V. Moolaert. © BUP-DMS

de deux petites pièces en bois de faible hauteur (**US 026** et **027**), probablement d'anciennes sablières basses (fig. 31). Le reste de l'élévation, situé entre ces sablières et la poutre **F 005**, devait être en matériaux légers (lattis + torchis ?). Ce mur n'est donc pas à l'origine un mur de refend, mais de cloison. Les deux autres murs de division sont perpendiculaires au mur **F 003** qui vient d'être décrit. Le mur **F 009**, très récemment démoli, n'est conservé qu'en tant que piédroit sud de la porte **F 049**. Une feuillure est aménagée dans la tête de mur ouest, afin de servir de batée pour la porte **F 049** (fig. 30). D'après le propriétaire actuel, avant travaux, le mur **F 009** se prolongeait sans interruption jusqu'au mur **F 010**. Les briques (**US 313**) sont identiques à celle du mur **F 003** décrit ci-dessus. Le dernier mur de division interne, **F 008**, est orienté est-ouest ; il relie le mur **F 003** et le mur pignon **F 002**, et se situe à 2,34 m du mur gouttereau **F 001**. Il mesure 20 cm de large et est conservé sur 68 cm de long. Il ne s'élève que jusqu'à 2,2 m de haut et est surmonté d'une planche, visible dans le parement sud. Une baie était aménagée du côté est (dixit M. Follet, le propriétaire). Ce mur n'est pas harpé avec le mur pignon **F 002** et ne semble pas totalement agrippé au mur **F 003**. Un dernier mur intérieur doit être évoqué. Il s'agit du mur aujourd'hui mitoyen entre les maisons 15B et 15C (**F 010**). Il n'a pas pu être étudié, car déjà entièrement plafonné. On sait du moins, par M. Follet, qu'une porte murée se trouve dans la partie sud du mur, permettant une communication entre les deux « maisons ».

En ce qui concerne la circulation interne au sein du bâtiment II, une porte d'origine a été observée dans le mur **F 003** et **F 006**, entre les deux travées (fig. 31). Les piédroits de cette porte (**F 049**) sont formés par la tête de mur sud de la cloison **F 003** et la tête de mur ouest de la cloison **F 009** (fig. 30). Le linteau (**US 023**) est composé de deux planches, placées l'une derrière l'autre. Celle située à l'ouest présente dans sa longueur, une rainure en creux, probablement une feuillure ou batée, d'1,5 cm de large et 1 cm de profondeur. Une pierre blanche taillée est maçonnerie à 1,15 m de haut dans le piédroit sud (**US 061**) présentant également une batée. Des traces de taille droite sont visibles au niveau du parement ouest ainsi qu'une trace d'usure, sans doute due au loquet. C'est probablement dans cette pierre que se trouve le trou permettant de fermer la porte. Le vantail s'ouvrirait donc vers l'ouest. Malheureusement la batée a été comblée par le nouveau propriétaire, avant le début du chantier. Une petite niche a également été aménagée dès l'origine (**US 034**). Celle-ci a été fortement recoupée par l'aménagement d'une porte fenêtre plus récente (**US 044**), ses dimensions exactes restent donc inconnues.

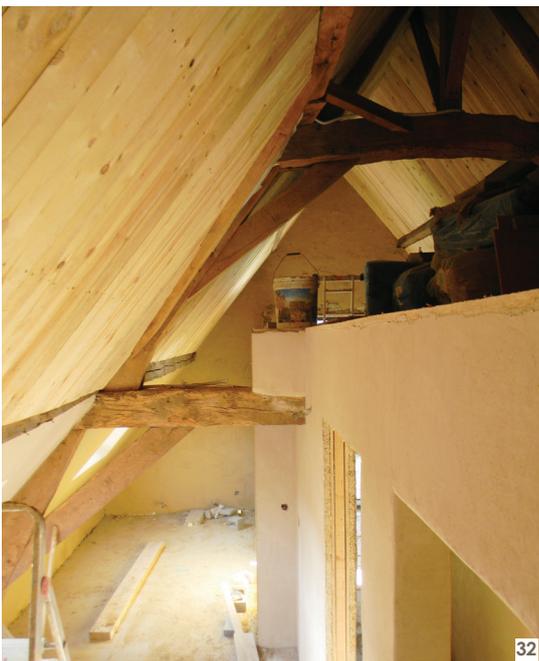
32 Face est de la ferme F 031, photo : V. Moolaert. © BUP-DMS

Un seul blochet (**US 089**) lie encore les jambes de force et les jambettes, à la sablière des murs gouttereaux **F 001** et **F 007**. Les arbalétriers (**US 093 - US 092**) qui servent à soutenir la fermette (**US 096**) sont liés à l'entrait, par tenon et mortaise.

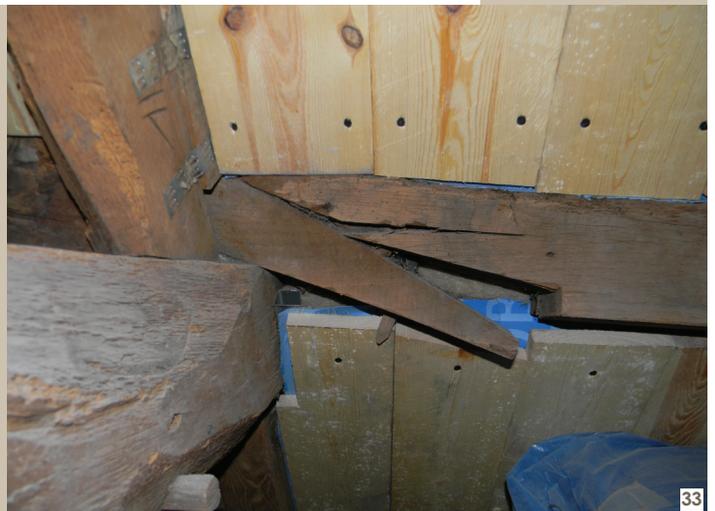
33 Détail du siflet abouté oblique nord de la panne US 104 et US 301, photo : V. Moolaert. © BUP-DMS

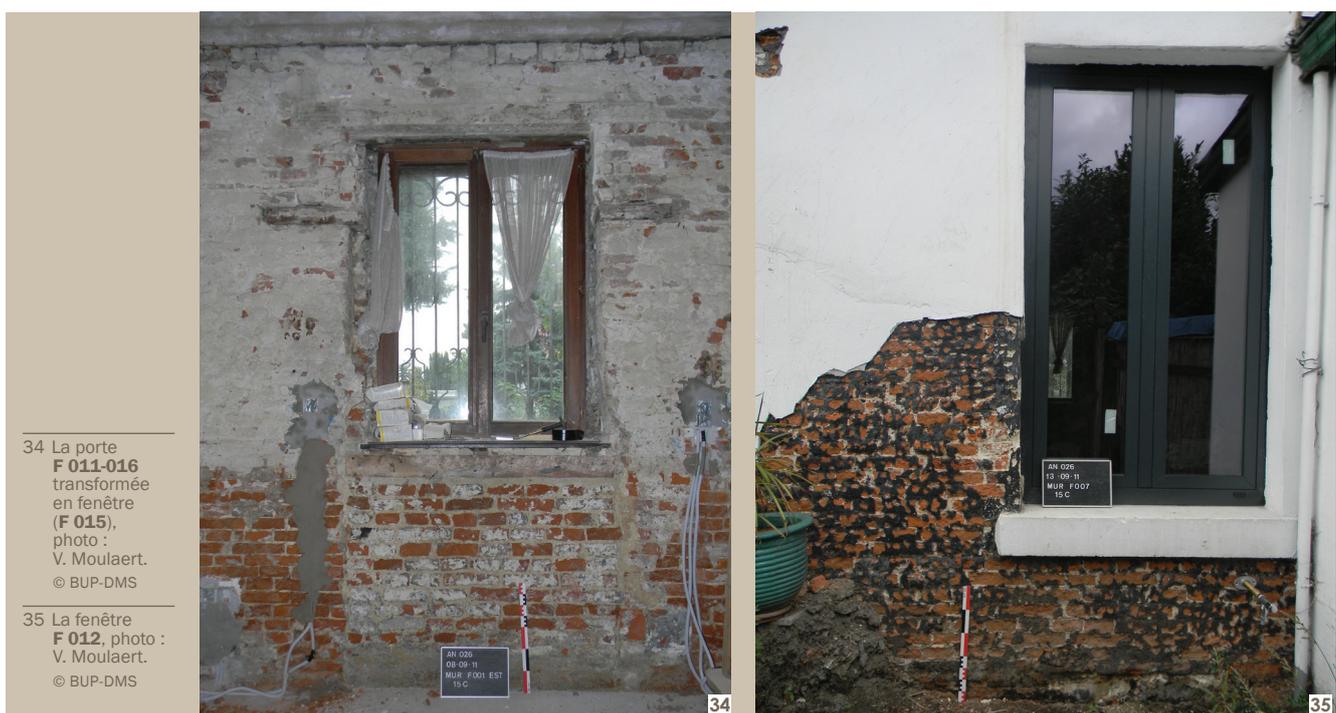
34 La porte **F 011-016** transformée en fenêtre (**F 015**), photo : V. Moulaert. © BUP-DMS

35 La fenêtre **F 012**, photo : V. Moulaert. © BUP-DMS

Deux fenêtres (**F 012**, **014**) et une porte (**F 013**) sont percées dans le mur **F 007**. La fenêtre **F 014** est située à l'ouest, à 30 cm du mur **F 002**. À l'extérieur, la baie mesure 2 m de haut et 1,2 m de large. Elle est surmontée d'un linteau en bois (**US 064**). L'appui de fenêtre (**US 079**) est une pierre bleue taillée mécaniquement de réemploi (1,33 x 25 x 17,5 cm). L'extrémité est se termine en pointe de diamant ce qui ajoute 2 cm à la longueur totale. Le creusement de la baie (**US 071**) est comblé dans le bas par une maçonnerie (**US 345**) occultant la face interne de l'appui de fenêtre extérieur (**US 079**). Les joints de lit sont très épais (2 cm) ce qui

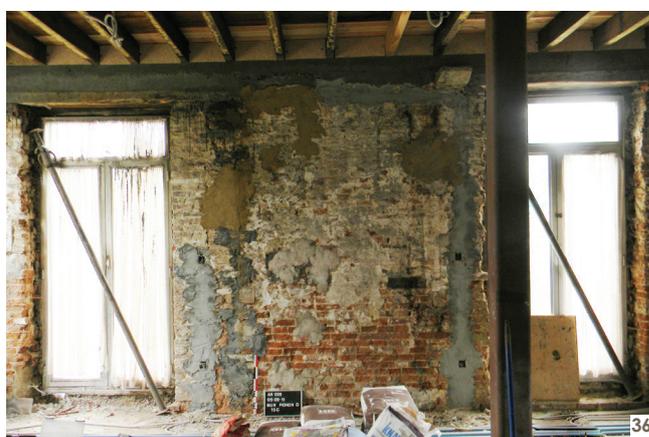
36 Le mur **F 002** et les deux portes-fenêtres, photo : V. Moulart.  
© BUP-DMS

37 Le mur **F 006** percé de la porte **F 048**, photo : V. Moulart.  
© BUP-DMS

Au-dessus du mur **F 003** et **F 006**, les hypothétiques élévations légères en torchis, posées sur lattis, sont remplacées par une maçonnerie de briques posées sur chant ou de bout (**US 029**) (fig. 31). Les briques de gros calibre (26,5/27,5 x 13/14 x (?) cm) et le mortier blanc, sont similaires à celui utilisé pour maçonner le mur **F 006**. Une sablière basse semble avoir été enlevée au-

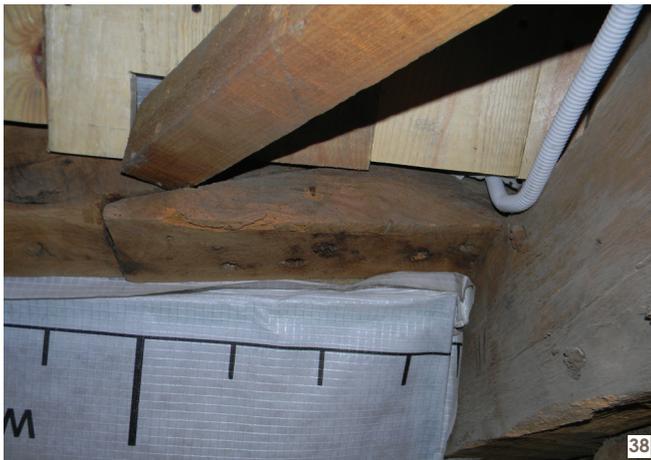
38 Panne reposant sur le second faux-entrait, renforcée par le lien **US 105**. photo : V. Moolaert.  
© BUP-DMS

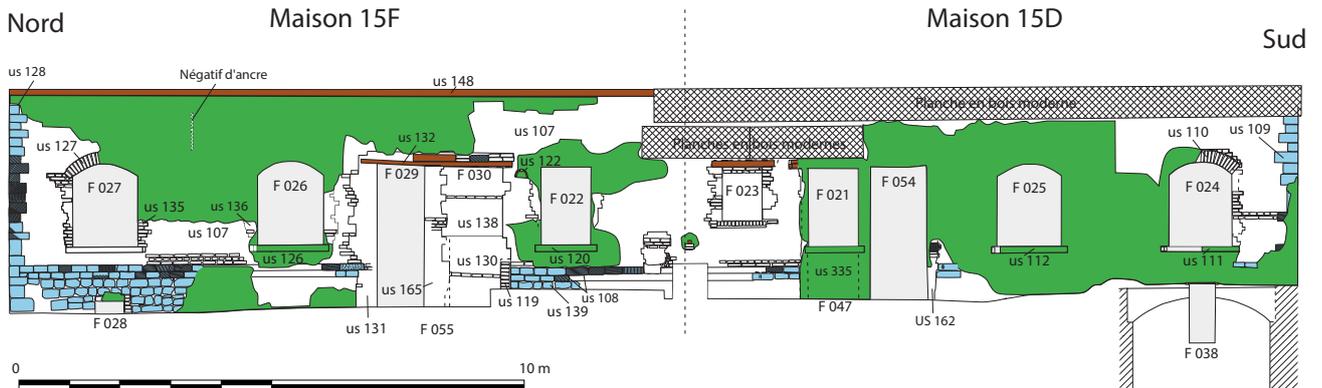
39

39-40 Mur  
gouttereau ouest  
**F 019-020**,  
resp. face ouest,  
externe et cave  
mur ouest face  
est, interne,  
dessins : S. Loicq  
et V. Moulaert.  
© BUP-DMS

Quatre fenêtres avec arc sont donc ouvertes aux extrémités du mur de façade occidentale **F 019-020** (fig. 39). Ces nouvelles fenêtres, **F 024**, **025**, **026** et **027**, présentent toute une typologie identique. C'est celle qui a été la plus dégagée qui est décrite ici, à savoir la baie **F 027** (fig. 47). Elle mesure 1,68 m de haut x 1,3 m de large. Le percement est plus large : 1,7 m de large x 2 m de haut. Les piédroits des baies ont donc été remaçonnés. Ces réfections sont à peine perceptibles, car extrêmement soignées (fig. 48). Néanmoins, on note que les joints ne sont pas tirés au fer comme le reste de la façade; que le mortier a une teinte légèrement différente et est plus friable, il ne contient pas d'inclusion de charbon, mais il a, par contre de nombreux petits nodules de calcaire, que les briques montrent par endroits un très léger décalage dans les assises et, et pour finir de nombreuses briques sont cassées de part et d'autre de la couture. Les briques utilisées pour maçonner les piédroits sont posées presque exclusivement en panneresses bien que la plupart ne soient pas entières ((?)/13,5/16 x 5,5/6 cm). L'arc de la baie est un arc segmentaire donc les briques de gros calibre (23/(?) x 6 cm) sont posées sur leur bout, le chant en parement. L'appui de fenêtre (**US 125**) mesure 1,56 m de long x 8,5 cm de haut x 17 cm de profondeur à l'extérieur (jusqu'au châssis). Les briques le composant sont de petit calibre ((?) x 8,5 x 5 cm) et sont posées sur chant, boutisses en parement.

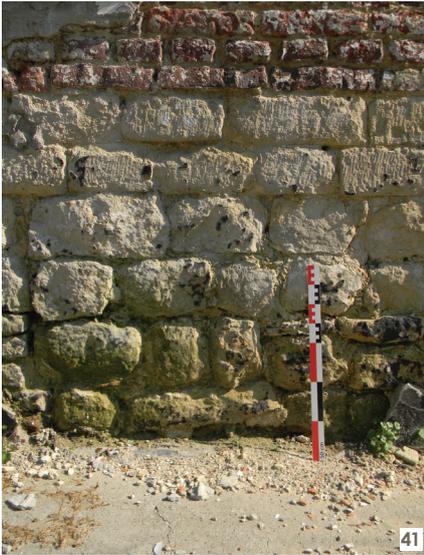
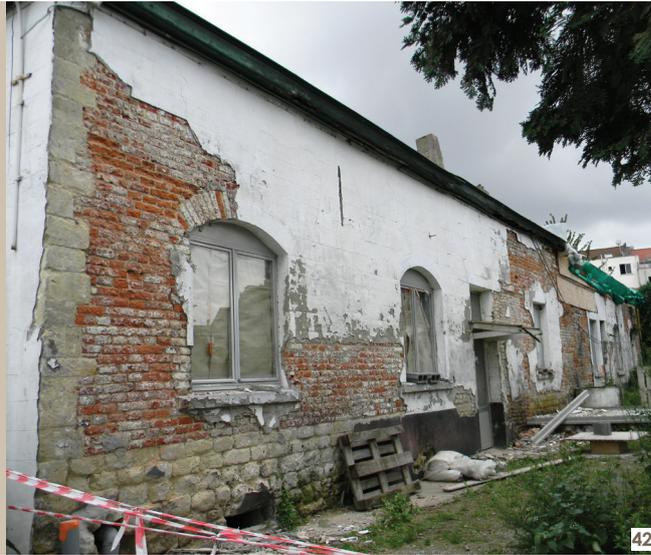
41-42 Mur  
gouttereau  
ouest **F 019-020**, photos :  
V. Moolaert.  
© BUP-DMS

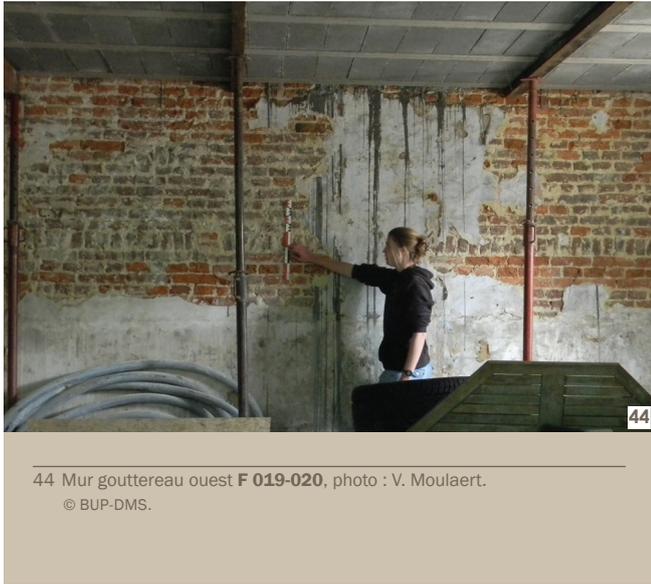
44 Mur gouttereau ouest **F 019-020**, photo : V. Moulaert.  
© BUP-DMS.

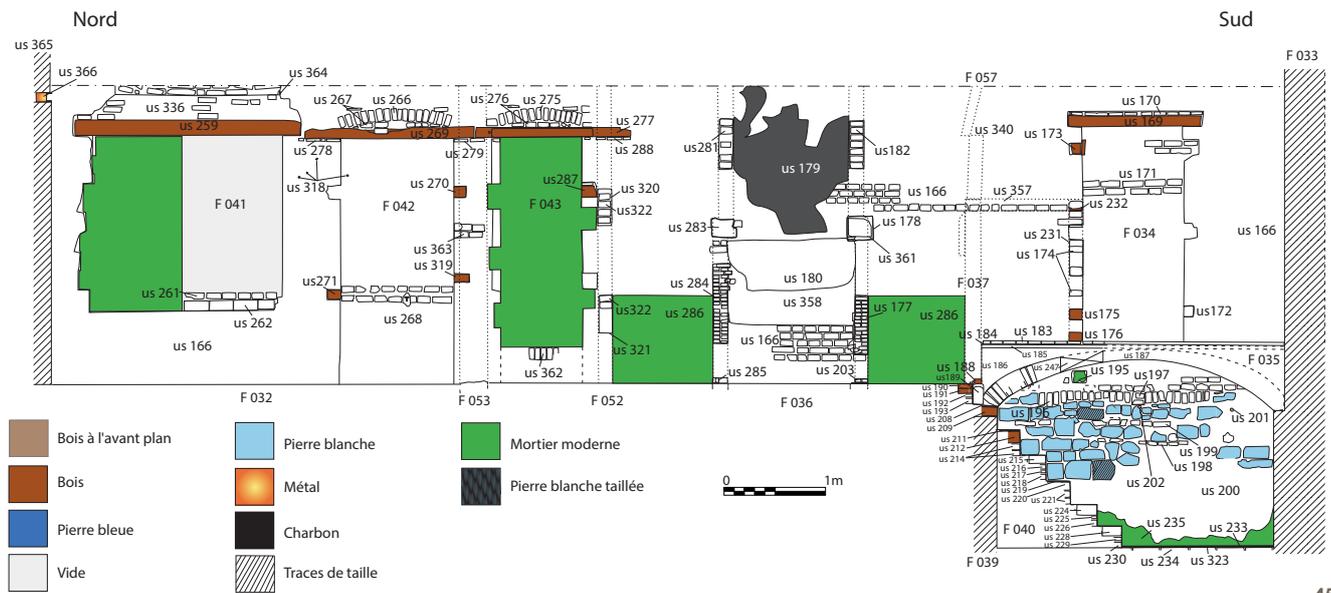
45 Mur gouttereau oriental du bâtiment I, refend du bâtiment III, dessin : S. Loicq et V. Moulaert.  
© BUP-DMS

En face de la baie jumelée déjà décrite (**F 047** ; **F 054**), se trouve son pendant, une autre baie jumelée qui ne semble avoir subi aucun remaniement, outre d'avoir été murée. Sans surprise, elles sont séparées par un trumeau de 45 cm de large formé par la tête de mur orientale du mur **F 053**. Le trumeau est harpé au reste de l'élévation du mur **F 032**, et est donc repris sous l'**US 166**, déjà décrite. La porte septentrionale (**F 042**)

mesure 1,1 m de large et 2,46 m de haut, par rapport au niveau de sol **US 324**. Des tomettes (**US 278, 279, 288**) servent d'arase sous le linteau des deux portes. Le linteau (**US 269**) est un bois équarri de 1,67 m de long sur 10 cm de haut. Une mortaise est visible dans le parement ouest, il s'agit donc vraisemblablement d'un bois de réemploi. Un arc de décharge a été construit au-dessus du linteau (**US 266**). Il s'agit de 16 briques de gros calibre (27 x 13 x 6 cm), posées sur chant, en boutisses, s'étalant sur une largeur de 1,1 m. Les briques sont traversantes. Le mortier utilisé est visuellement proche que celui utilisé pour l'ancien mur de refend **F 032**. Entre l'arc et le linteau, ainsi qu'aux extrémités supérieures de l'arc, des briquillons et des tomettes ont été maçonnés pour niveler et boucher les espaces laissés vacants (**US 267**). Quatre blochets de piédroit servaient à fixer le chambranle, trois sont encore en place : **US 270, 319, 271**, ils traversent le mur et sont visibles dans les deux parements. La seconde porte (**F 043**), plus étroite, mesure 80 cm de large et 2,46 m de haut. Son linteau, **US 277**, est en bois équarri. La partie centrale du linteau (99 x 8,5 cm) observé côté ouest est en ressaut de 1,5 cm. La fonction de ce ressaut n'a pas été déterminée, il peut s'agir d'un bois de réemploi. Un arc de décharge (**US 275**) couvre également cette baie. Moins large que l'autre arc, il se compose de 12 briques, posées sur chant en boutisses. Des briquillons (**US 276**) bouchent l'espace entre le linteau et l'arc, deux tomettes sont maçonnées sur les extrémités supérieures de l'arc afin de créer une arase pour le reste de l'élévation. Seul un blochet de piédroit (10 x 12 cm) subsiste (**US 287**) il est visible dans les deux parements. Ces embrasures n'ont pas de feuillures et devaient être munis de piédroits en bois fixés sur les blochets, indice d'une porte intérieure.

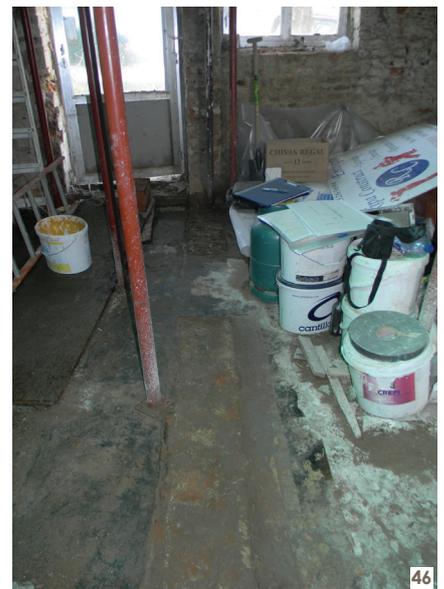
46 Le mur **F 053**, vue vers l'ouest, photo : V. Moulaert.  
© BUP-DMS

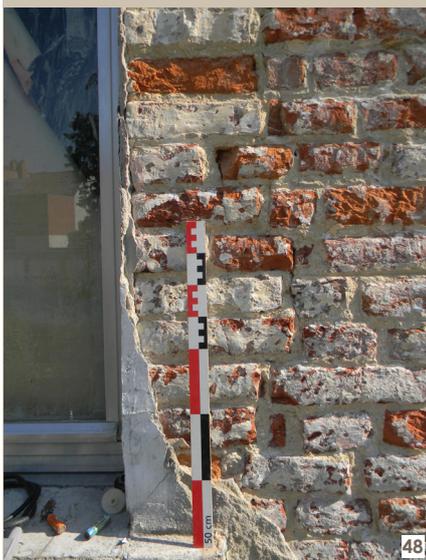
47 Baie **F 027** ouverte dans le gouttereau ouest du bâtiment, photo : V. Moulart.  
© BUP-DMS.

48 Détail d'une réfection de piédroit, ici fenêtre **F 026**, photo : V. Moulart.  
© BUP-DMS

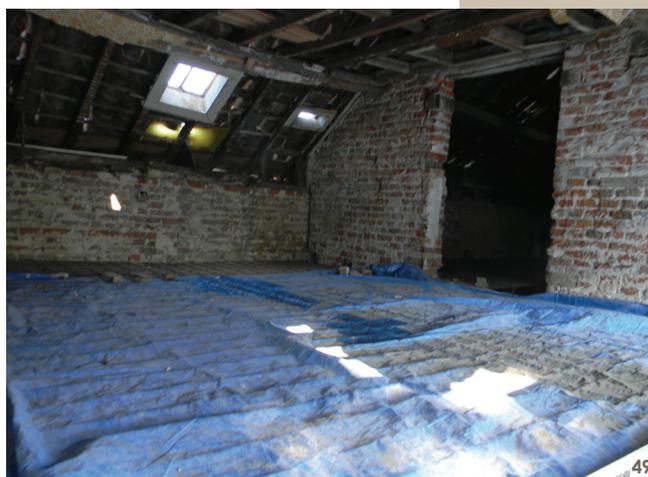
49 Niveau du comble du bâtiment I, maison 15F, photo : V. Moolaert. © BUP-DMS

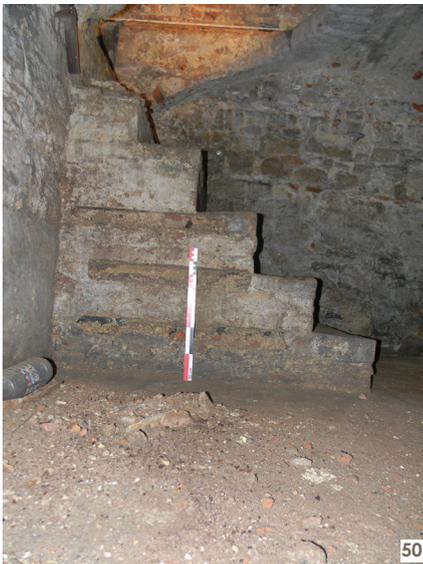
50 Escalier d'accès à la cave (**F 040**) de la maison 15D, photo : V. Moulaert.  
© BUP-DMS

Chacun des logis est pourvu d'une cave avec voûte en berceau, orientée est-ouest. Celle de la maison 15D est située à l'extrémité sud, celle de la maison 15F est située à l'extrémité nord, et n'a été observée qu'à travers le soupirail. La cave de la maison 15D mesure 4,52 m de long x 2,72 m de large et 1,86 m de haut. Elle est située entre les murs **F 019-020**, **032** et **033**. Les murs de caves (**US 242**, **200** et **210**) se composent de moellons équarris et ébauchés ainsi que de quelques pierres de taille (30%), à peu près assisés (fig. 45). On observe également quelques briques éparses de gros calibre (? x 12,5 x 5,5 cm), ainsi que quelques moellons de teinte brun-rouille. Le calibre des pierres varie : 20 x 18 cm ; 26 x 12 cm ; 20 x 20 cm. La voûte est en berceau segmentaire orientée est-ouest (**US 187**). Elle est formée par des briques de gros calibre (26 x 12,5 x 5,5 cm), le chant en parement, à l'exception de neufs assises où c'est le bout qui est en parement. L'accès à la cave se fait grâce à un arc en plein cintre incliné (**US 247**), aménagé perpendiculairement à l'axe de la voûte. Il est situé dans l'angle nord-est. Les briques de l'arc présentent leurs chants en parement et leurs bouts au niveau de l'intrados de l'arc. L'escalier qui mène à la cave (**F 040**) est un degré droit composé de 7 marches (fig. 45 et 50). Les dimensions de celles-ci sont assez régulières, leur hauteur et profondeur avoisine les 26 cm, il n'y a pas de nez de marche.

Les trois premières marches, en partant du haut, sont en partie composées de bois, recouvert de ciment. Il s'agit manifestement de réparations.
