# LA FERME DE SCHEUT RUE DES TOURNESOLS 15 À ANDERLECHT

Archéologie à Bruxelles  
Archeologie in Brussel

014/01

De mutations en transformations, l'ancienne ferme de *Scheut* d'Anderlecht est actuellement divisée en huit maisons unifamiliales. Elle est située 15 rue des Tournesols, les numéros de police s'étendant de 15A à 15H. Le rapport y fera à l'occasion référence. Le quadrilatère d'origine de la ferme est encore perceptible en plan. Pour faciliter la lecture, le nord est redressé de 10° vers l'ouest dans le texte. L'aile septentrionale se compose du bâtiment 15H, l'aile orientale du bâtiment 15A, l'aile méridionale des bâtiments 15B et 15C et l'aile occidentale des bâtiments 15D, 15E, 15F et 15G. La documentation s'est concentrée sur les maisons 15C, 15F et 15D. Les maisons 15F et 15D, mitoyennes, composent le bâtiment I, aile occidentale du quadrilatère. Quant à la maison 15C, elle fait partie d'un volume plus grand, comprenant également la maison 15B. Ce volume, ancienne aile méridionale, est repris sous le nom de bâtiment II. Un dernier volume, antérieur au bâtiment I, est décrit dans le rapport, il s'agit du bâtiment III (fig. 14-15).

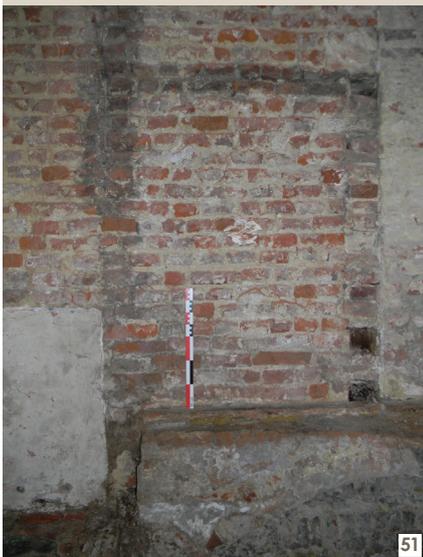
51

Une cage d'escalier menant à la cave a été créée au rez-de-chaussée (fig. 51). De part et d'autre de la première marche se trouvent les restes des deux piédroits en bois, de la porte. À l'est l'**US 188** et à l'ouest l'**US 249**. Ils sont fort dégradés mais devaient avoir une section carrée de 8 x 8 cm à l'origine. Ils ont été renforcés dans le bas par un cimentage. Le piédroit oriental a été, en plus du ciment, renforcé par une brique posée de bout (**US 189**). Le mur cage occidental n'est autre que le mur oriental du bâtiment, **F 032**. Le mur cage septentrional était probablement maçonné en briques, reposant sur un linteau en bois (**US 176**). L'emploi d'un linteau a été nécessaire, car l'ouverture dans la voûte s'avance devant l'accès à la porte **F 034**, le mur cage devait donc obligatoirement être construit plus au nord, et enjamber l'ouverture. Par-dessus, s'élevait donc une cloison **US 174**, dont les points de harpage (**US 231**) sont encore visibles dans le mur **F 032** (fig. 51). Le mur cage occidental n'est plus visible. Le plafond de la cage se trouve à 1,8 m au-dessus du sol **US 324**. Son négatif est visible sur le mur **F 032**.

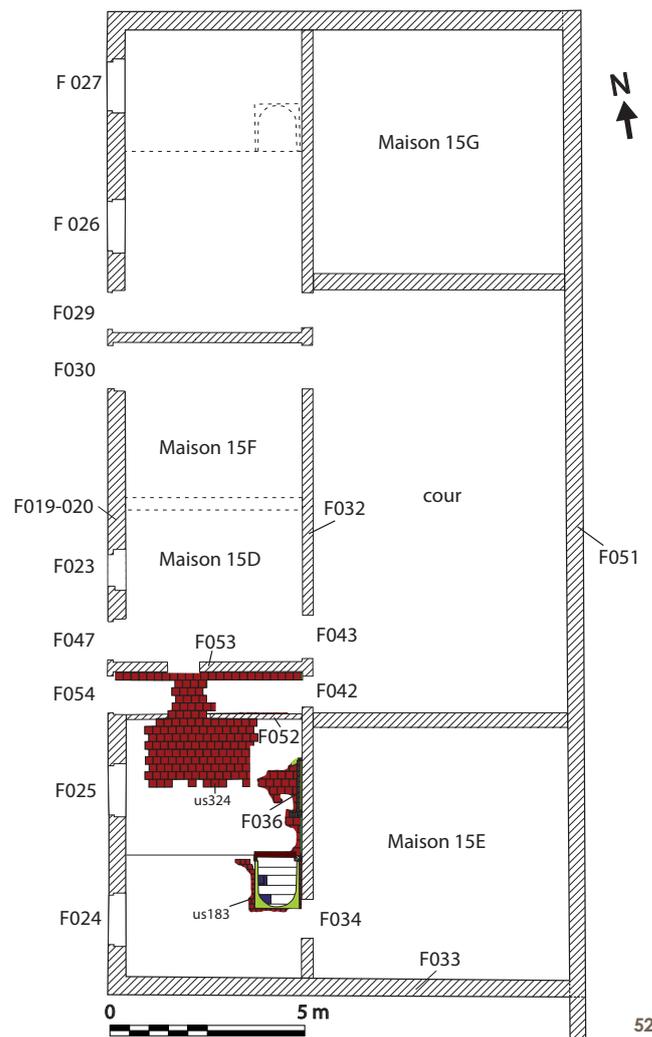
52 Plan du bâtiment I, phase I, dessin : S. Loicq et V. Moolaert. © BUP-DMS

Le sol en tomettes **US 324** a été brièvement évoqué plus haut (fig. 52). Il semble contemporain de la cave. Ce sol s'étend partout entre le mur de refend **F 053** et la cave. Il est formé de tomettes carrées de 19,5 cm de côté. L'appareil est régulier et les joints ne dépassent guère 0,5 cm de large. Au niveau de l'entresol, au-dessus de la cave, les tomettes (**US 183**) mesurent 12,5 x 12,5 x 2,5 cm et sont posées sur une forme faite de mortier beige de 1 cm d'épaisseur (**US 184**). La fenêtre **F 023** (fig. 54), a peut-être été percée dans le mur de façade occidentale, **F 019-020**, à cette époque, afin d'amener la lumière du jour dans le volume annexe. Sur la photo de 1930 (fig. 12) elle est déjà murée. La fenêtre mesure 79 cm de large et 1,08 m de haut et est surmontée d'un linteau en bois. La réfection de la maçonnerie au niveau des piédroits est bien visible (**US 145** et **146**). Les briques de gros calibre sont posées à plat, 90% d'entre elles sont de teinte orange et fragmentaires. Quelques tuiles, ou tomettes, servent de cale entre le linteau et la maçonnerie antérieure (**US 107**). L'appui de fenêtre, **US 116**, se compose de briques posées sur chant, en boutisses. Il mesure 94 cm de long et 9 cm de haut. Si on suit l'idée de logis en miroir, une fenêtre a sans doute été percée en même temps pour éclairer le volume annexe de la maison 15F. Cette fenêtre a peut-être précédé la fenêtre **F 022** encore visible actuellement (fig. 55).

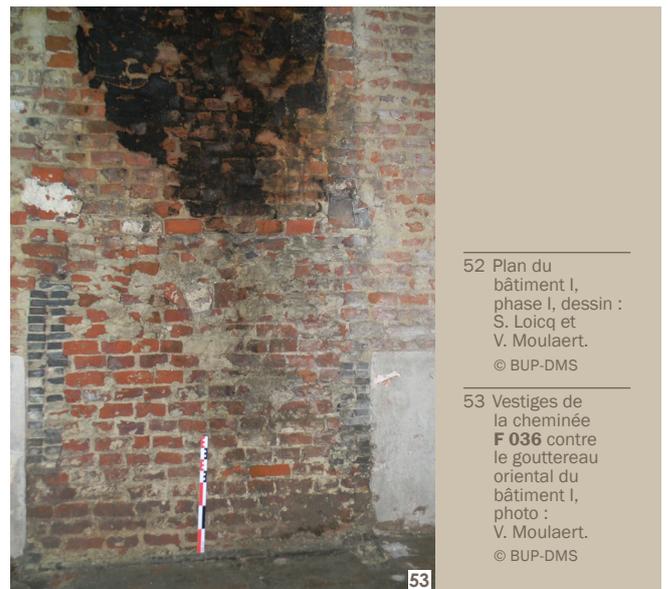
53 Vestiges de la cheminée **F 036** contre le gouttereau oriental du bâtiment I, photo : V. Moolaert. © BUP-DMS

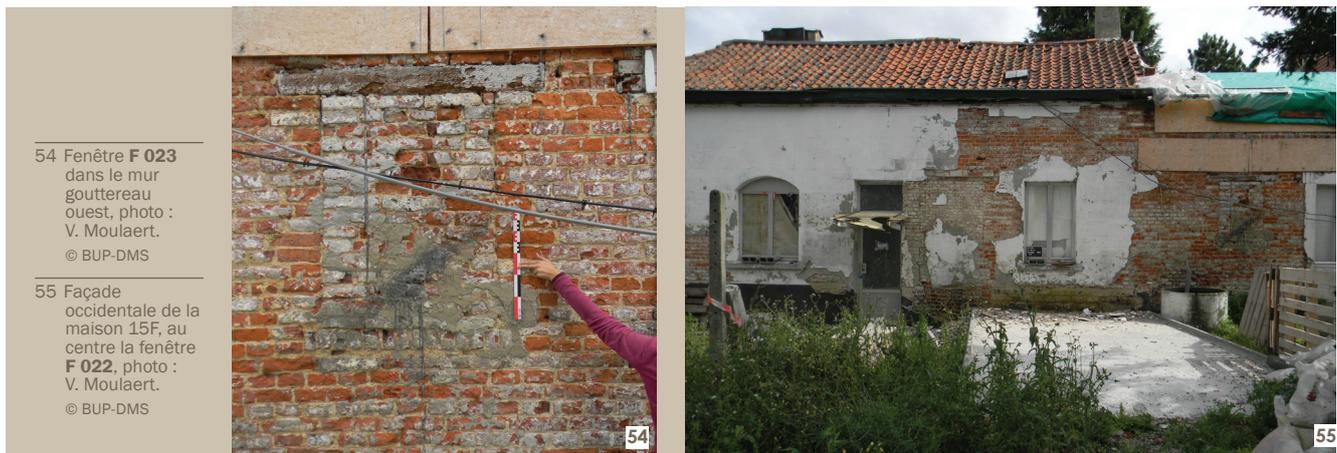
54 Fenêtre **F 023** dans le mur gouttereau ouest, photo : V. Moulaert. © BUP-DMS

55 Façade occidentale de la maison 15F, au centre la fenêtre **F 022**, photo : V. Moulaert. © BUP-DMS

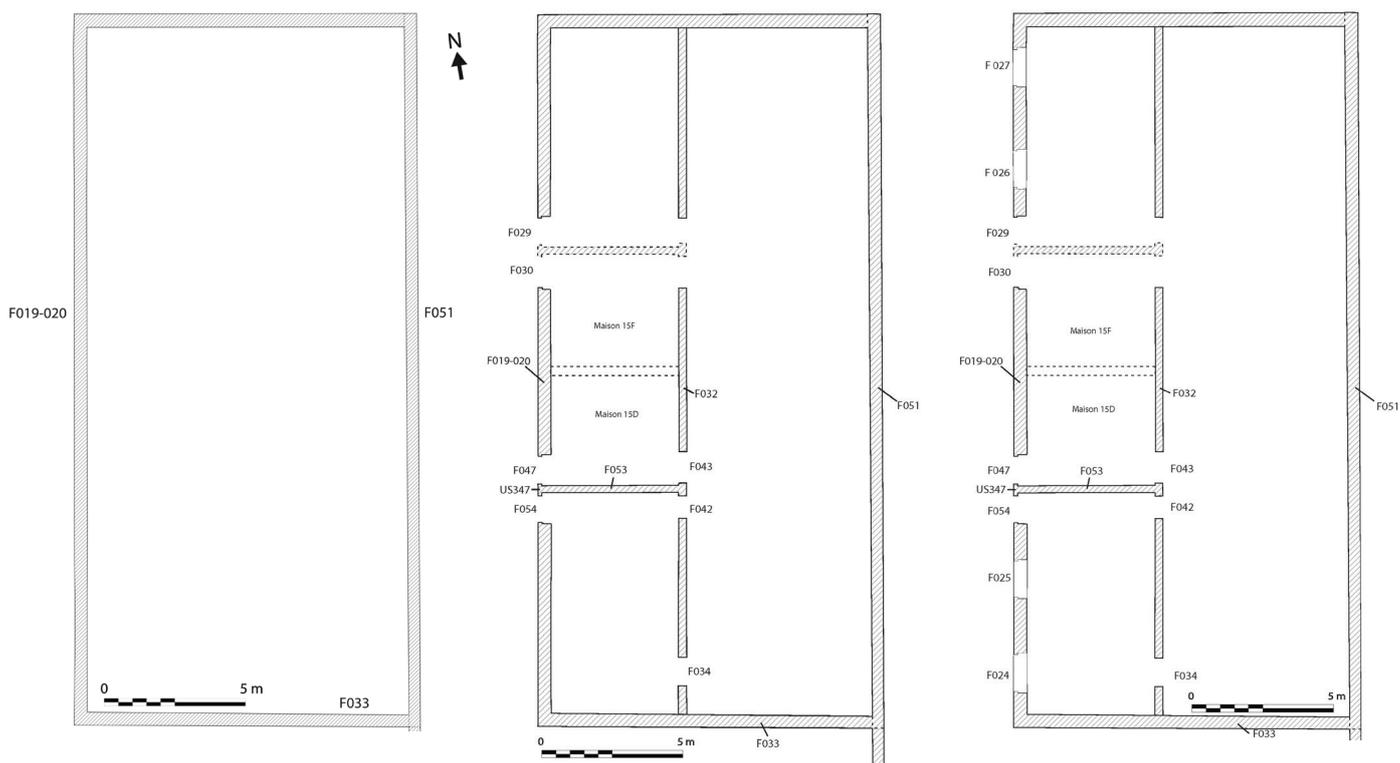
57 Évolution du plan du bâtiment III/I avant sa transformation en 4 unités d'habitation en 1868, dessin : S. Loicq et V. Moolaert.  
© BUP-DMS

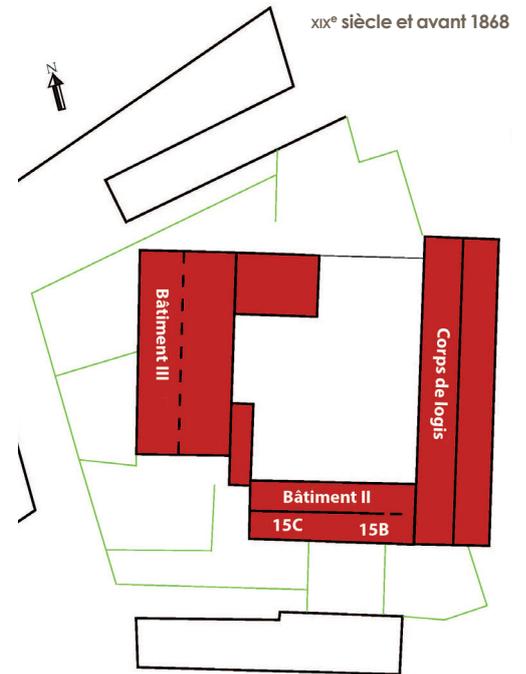
60 Évolution du plan terrier de la ferme de Scheut, dessin : S. Loicq et V. Moulaert. © BUP-DMS
