BRUXELLES PATRIMOINES

Décembre 2017 | N° 025

LA DÉCORATION MURALE DU CHŒUR DE NOTRE-DAME DU SABLON

REDÉCOUVERTE D'UN
ENSEMBLE GOTHIQUE
« RESTAURÉ » AU
XIX^E SIÈCLE

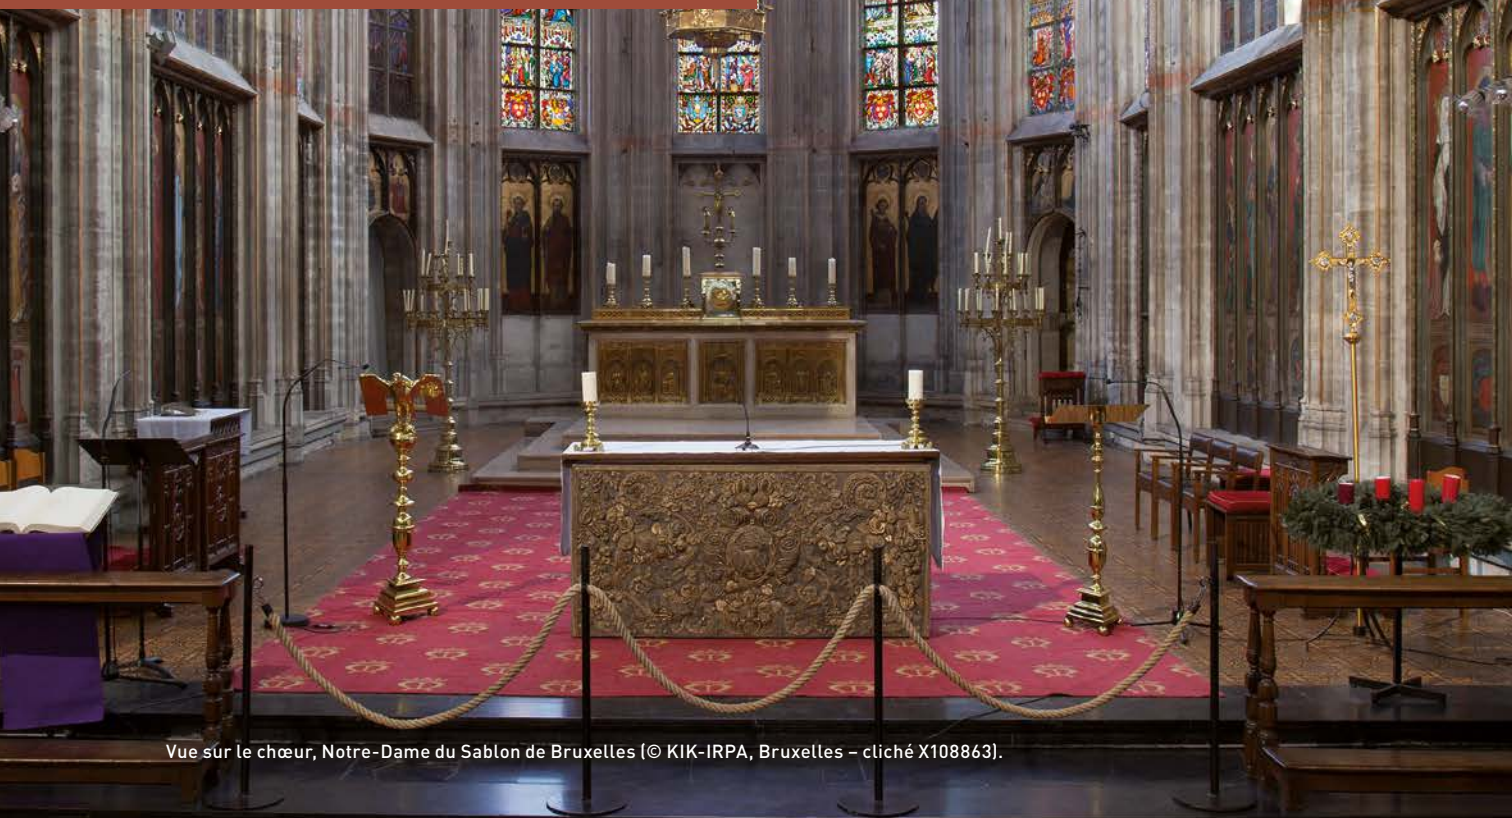
Vue sur le chœur, Notre-Dame du Sablon de Bruxelles (© KIK-IRPA, Bruxelles – cliché X108863).

Les parois intérieures du chœur de l'église de Notre-Dame du Sablon, érigée au XV^e siècle, présentent au total onze ensembles décoratifs enchâssés dans un encadrement architectural en pierre. Ces ensembles intègrent des peintures murales et sont surmontés d'écoinçons sculptés et polychromés. La partie supérieure des encadrements architecturaux est composée d'arcatures trilobées et surmontées d'écoinçons sculptés et polychromés. Les ensembles sont numérotés de 1/11 à 11/11 sur le plan du chœur (fig. 1). L'encadrement architectural et les œuvres sculptées – les 68 écoinçons – font partie de la phase de construction de l'église du début du XV^e siècle. Les peintures murales résultent, quant à elles, d'une «restauration» du XIX^e siècle.

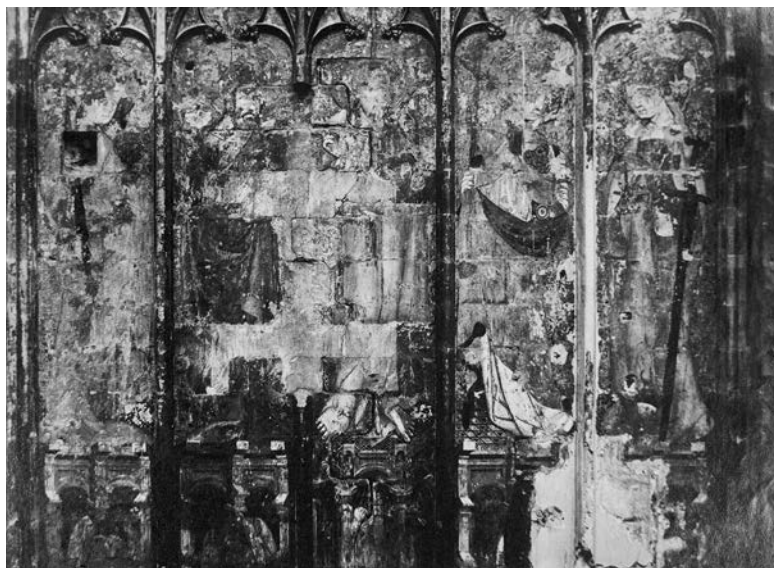
Fig. 2

Ensemble 2/11 sur le plan, cliché d'une photographie prise en 1859-1860 (© KIK-IRPA, Bruxelles – cliché A005834).

cision l'état de quelques-unes des peintures après dégagement (fig. 2). Autre source importante : une description de chaque niche publiée en 1867-1868 par Hyacinthe De Bruyn⁷, vicaire de Notre-Dame du Sablon et secrétaire de la fabrique d'église. Afin d'illustrer un passage sur la palette de couleurs des peintures murales médiévales et leur encadrement architectural polychrome, il a accompagné le texte d'une lithographie de Léonard Hebbelynck (1808-1874). Enfin, Camille Tulpinck (1861-1946) a également produit quinze aquarelles ; il ne s'est pas basé sur les originaux, mais a utilisé une source secondaire – probablement l'ouvrage de Haseleer⁸.

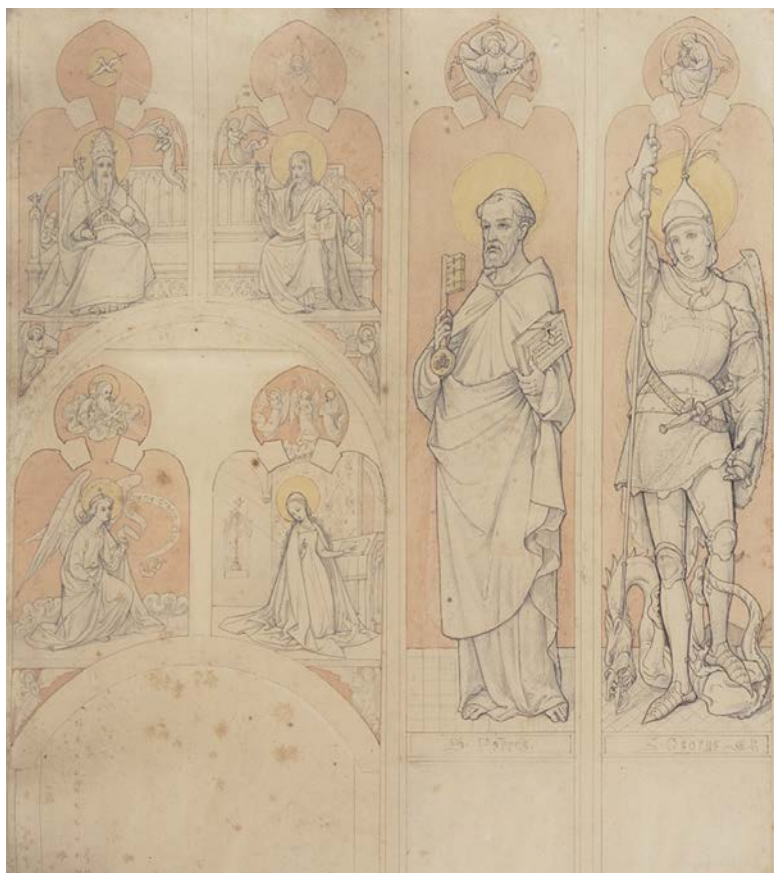
Fig. 3

Un des sept croquis coloriés de Jean-Baptiste Van der Plaetsen représentant les saints Pierre et George, la Trinité et l'Annonciation (© MRAH, Bruxelles, SN04).

En mai 1862, Jean-Baptiste Van der Plaetsen est engagé pour la « restauration » des peintures murales. En réalité, il repeint l'ouvrage tout entier car la lisibilité de l'iconographie prévalait à l'époque sur la matérialité des peintures¹⁰. Six plans sur papier provenant de la main de l'artiste et conservés dans le dépôt des Musées royaux d'Art et d'Histoire ont pu être retrouvés grâce à une recherche approfondie effectuée par les collaborateurs scientifiques de l'IRPA et du musée (fig. 3).

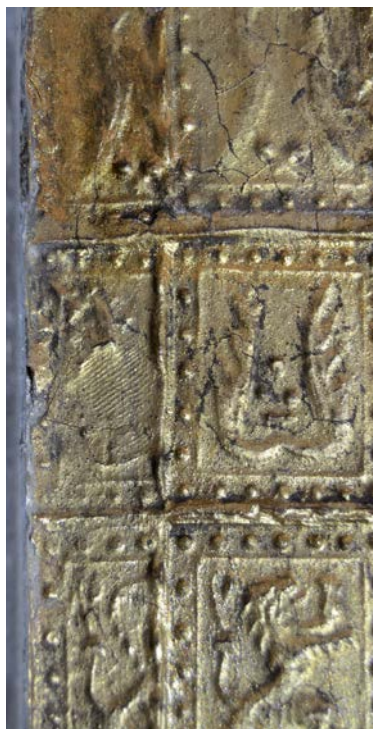
Fig. 4

Dans le fond de la représentation de saint Étienne (de l'ensemble 7/11), une empreinte digitale montre que l'artiste a travaillé avec du mortier frais [K. Peeters © KIK-IRPA, Bruxelles].

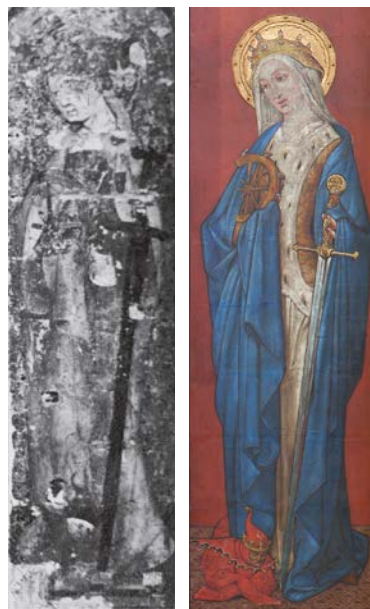
Fig. 5a et 5b

a) Détail de la photographie de sainte Catherine prise en 1859-1860 (© KIK-IRPA, Bruxelles – cliché A005834).

b) Détail de sainte Catherine peinte par Jean-Baptiste Van der Plaetsen entre 1862 et 1867 (© KIK-IRPA, Bruxelles – cliché X109031).

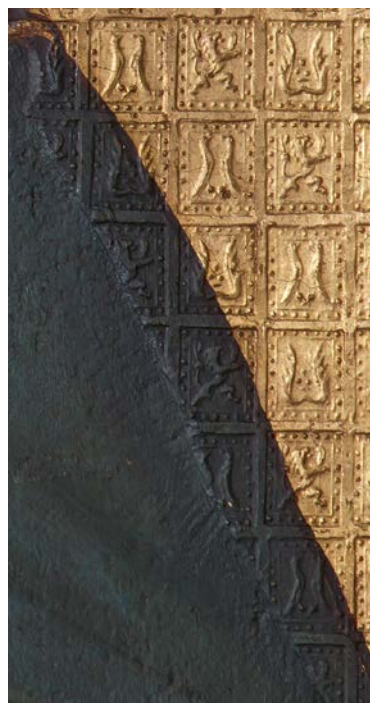
Fig. 6

Détail d'un contour de la représentation de Dieu le Père (de l'ensemble 10/11) où l'on peut observer que le fond doré est appliqué avant la peinture des figures (© KIK-IRPA, Bruxelles – cliché X108905).

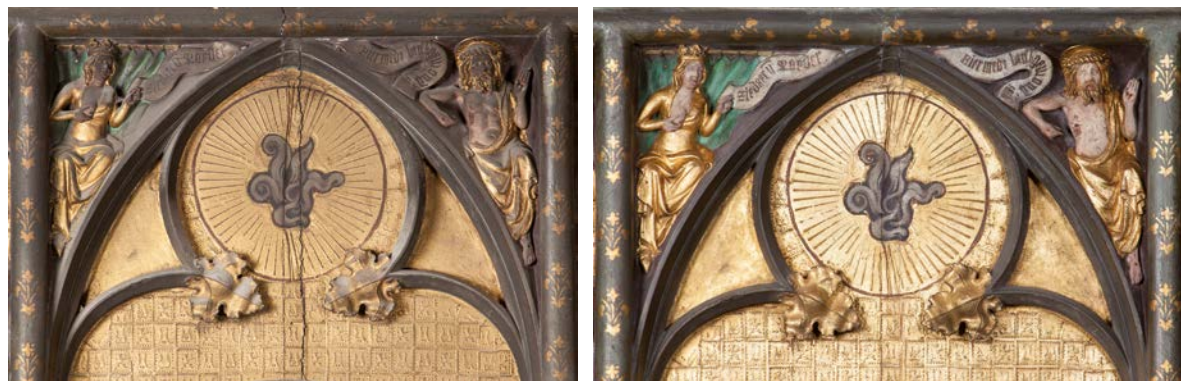
Fig. 9a et fig. 9b

Partie supérieure de l'ensemble 2/11 représentant Marie avocate : à gauche, avant nettoyage (© KIK-IRPA, Bruxelles – cliché X073833) ; à droite, après nettoyage (© KIK-IRPA, Bruxelles – cliché X108921).

basée sur l'utilisation de solvants sous forme de gels¹⁸. Le nettoyage s'est déroulé en deux étapes. La première comprenait l'utilisation d'un gel aqueux : le pH du gel a été adapté à celui de la surface afin de minimiser le risque de gonflement et de dissolution des couches de vernis et de peinture sous-jacentes. Ensuite, la couche de cire encrassée a été enlevée à l'aide d'un gel à émulsion eau-dans-huile à base de White Spirit. Le gel à émulsion a l'avantage de pouvoir dissoudre aussi bien les substances polaires qu'apolaires en raison de sa structure chimique. Le temps de pose et la méthode d'application des gels étaient à chaque fois réadaptés en fonction de la localisation (fig. 9a et 9b).

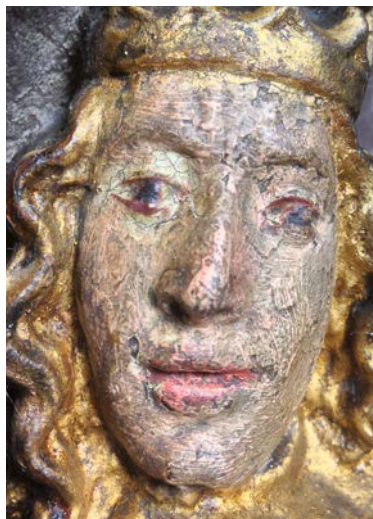
Fig. 10
Détail de l'œil du roi [de l'ensemble 10/11]. Délimitation entre le surpeint grossier, de couleur rose soutenu, et l'original fin et craquelé, de couleur blanche (C. De Clercq © KIK-IRPA, Bruxelles).

L'enlèvement des vernis oxydés et foncés a révélé que lors de la restauration du XIX^e siècle, les yeux des visages des écoinçons du XV^e siècle ont été contournés. De près, on observe en effet une couche picturale craquelée de couleur nettement plus pâle, correspondant à la

technique picturale du XV^e siècle, juxtaposée à la texture relativement grossière de carnations du XIX^e siècle (fig. 10).

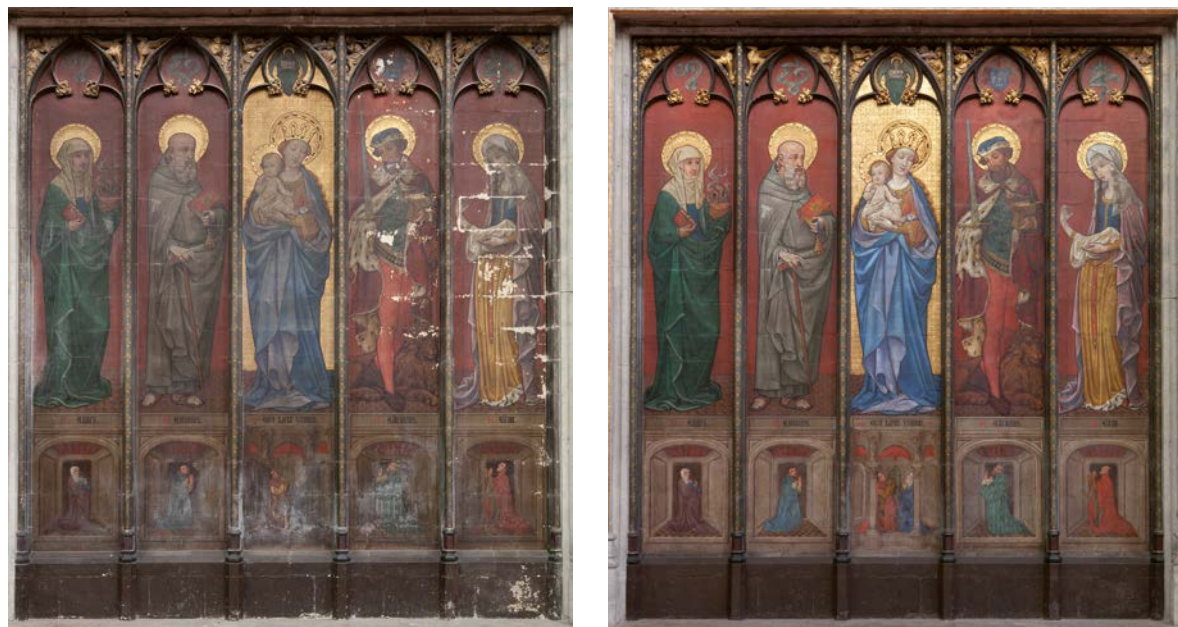
Fig. 11a et 11b

Ensemble 1/11 : a) avant restauration ; b) après restauration (© KIK-IRPA, Bruxelles - (a) cliché X073841, (b) cliché X108948).

L'encrassement des écoinçons sculptés avait rendu les contours moins bien définis : les plis étaient recouverts de poussière sombre, et la dorure et les peintures étaient devenues ternes. Au fur et à mesure du traitement est apparu un ensemble riche en couleurs ; l'harmonie visuelle entre les écoinçons et les peintures murales a repris ses droits. Grâce au traitement effectué par l'IRPA, les formes, couleurs et volumes des peintures murales et des écoinçons sculptés ont retrouvé toute leur puissance (fig. 11a et 11b).
