BRUXELLES PATRIMOINES

Décembre 2019 | N° 032

LES VOIRIES DU CENTRE HISTORIQUE DES GÉNÉRATIONS DE PAVÉS

QUENTIN DEMEURE

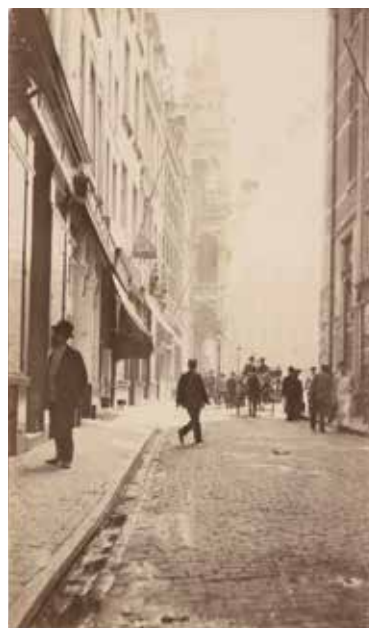
Fig. 1

Vue de la rue au Beurre vers la Grand-Place. La rue présente le type d'aménagement caractéristique des voies carrossables à partir de la seconde moitié du XIX^e siècle (©AVB, FI C 14499).

en témoigne l'appellation *Steenweg* d'une des plus anciennes artères de la ville et dont le nom se traduit par « chaussée », mais également par « chemin empierré ». La rue du Marché aux Herbes, en plein centre historique, emprunte une partie de son tracé allant d'ouest en est¹. Au centre de ces anciennes voiries, un caniveau ou une simple dépression, appelée ruisseau, évacue les eaux. Au fil des siècles, ce type d'aménagement se généralise progressivement et sera pratiquement le seul à être mis en œuvre jusqu'au troisième quart du XIX^e siècle dans les quartiers situés aux abords de la Grand-Place (fig. 1).

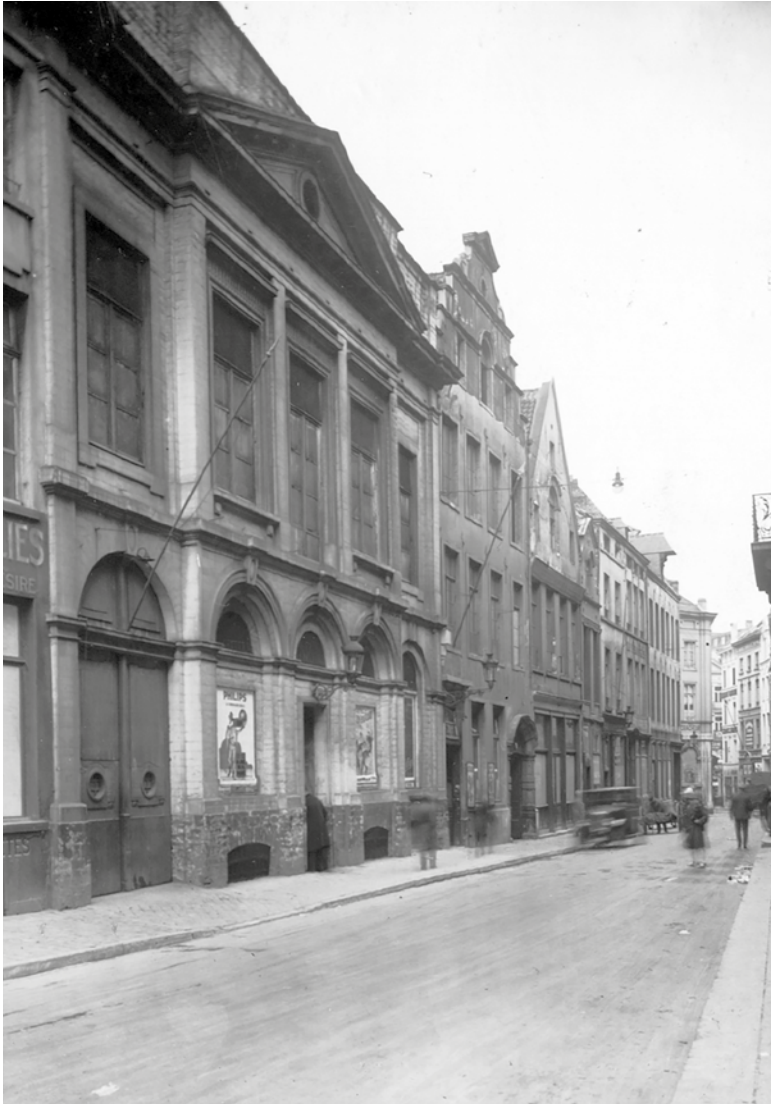
Fig. 2
La rue de l'Amigo, cliché du Vieux Bruxelles, s.d. (ca 1900) : la chaussée est couverte d'une pellicule d'asphalte (© AVB, FI C 2909).

Les procédés de revêtement se diversifient ensuite, avec l'apparition notamment de pavés de bois debout, d'asphalte ou de béton (fig. 2). Il apparaît qu'à toutes les époques, le choix du revêtement de voirie semble

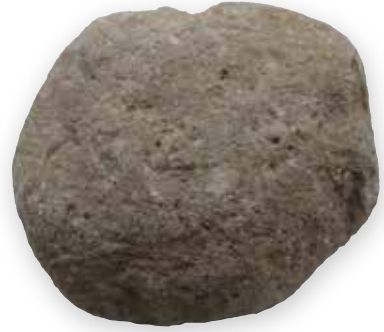
Fig. 3
Moellon en grès découvert lors d'une rupture de canalisation survenue dans la nuit du 29 au 30 mars 1981 au centre de la Grand-Place, à mi-chemin entre la Maison du Roi et l'hôtel de Ville, à un mètre de profondeur environ (© MVB).

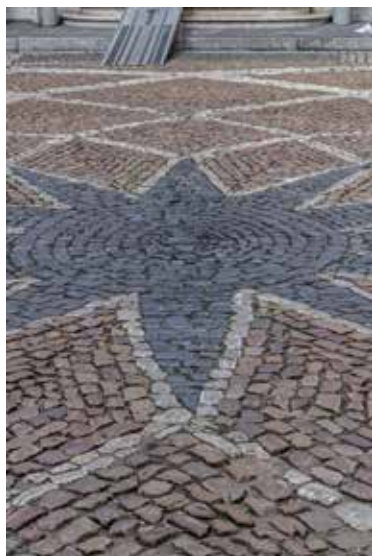
Fig. 4

Les pavés "à tête de chat" de la cour de l'hôtel de ville de Bruxelles [A. de Ville de Goyet, 2019 © Urban.brussels].

documents conservés mentionne notamment la livraison de pavés « blancs faite pour le service de la Ville de Bruxelles aux ouvrages courans »³. Différents formats de pierre se côtoient et, à titre d'exemple, une commande de pavés blancs, datée du 3 janvier 1777⁴, mentionne la livraison de pavés carrés de 5 pouces de large minimum (12,5 cm) sur 7 à 8 pouces d'épaisseur (17,5 à 20 cm) et dont la queue (base du pavé) est de 3 pouces de large (7,5 cm). La tête du pavé (surface visible) est taillée en pointe de diamant. Outre les pavés de formats réguliers mentionnés dans les archives, l'iconographie atteste de l'usage à la même époque de matériaux moins travaillés tels que de petits moellons appelés pavés "à tête de chat" ou *kinderkoppekes* que l'on retrouve notamment dans la cour de l'hôtel de Ville (fig. 4).

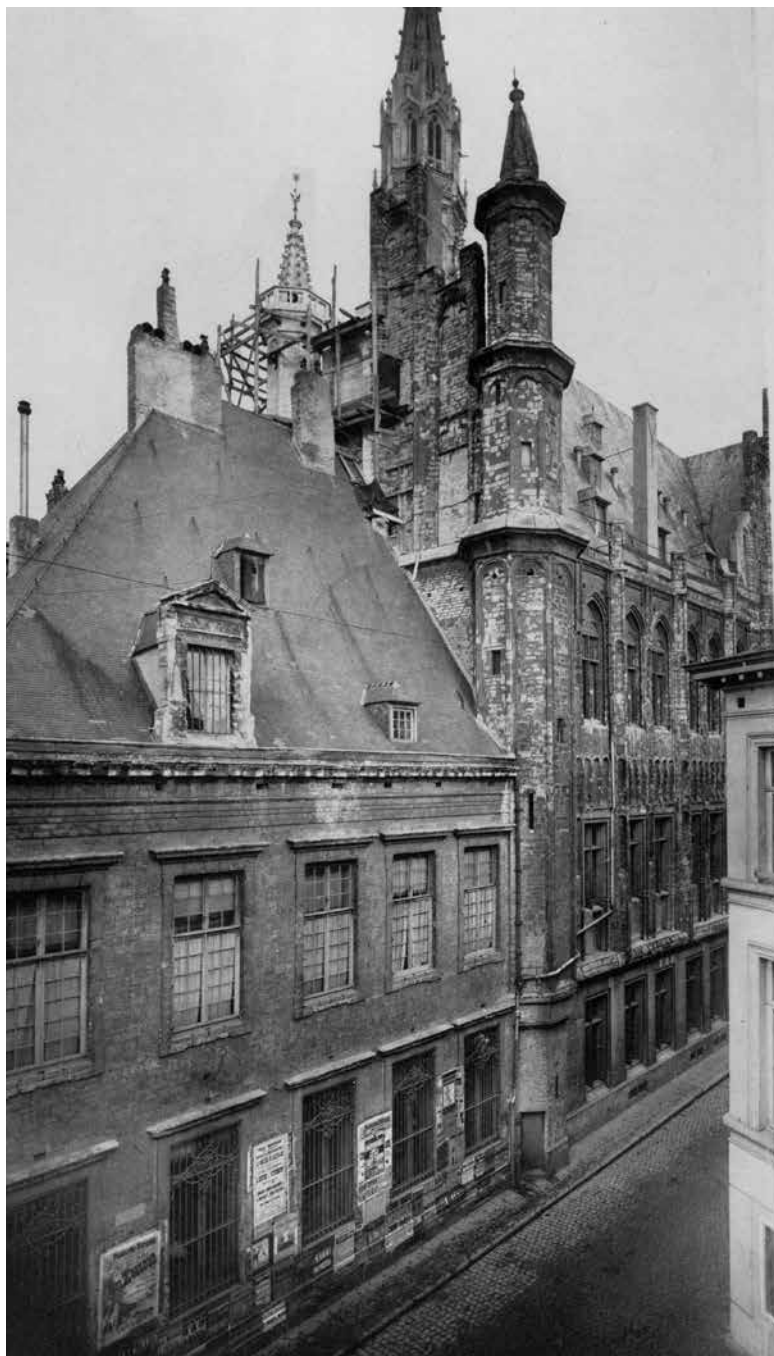
Fig. 6

Rue Charles Buls vers 1880 avec le trottoir d'origine de l'hôtel de ville et un revêtement en pavé de section carrée sans doute similaire à celui de la Grand-Place (© AVB, FI J 1699).

En 1853 également, la maison de *L'Étoile* est démolie, et l'actuelle rue Charles Buls élargie et repavée pour améliorer le flux de la circulation. Cette rue, de même que la Grand-Place, se trouve en effet sur l'axe emprunté par les voyageurs qui transitaient entre les gares du Midi et du Nord. Les deux opérations de pavage sont probablement conjointes et réalisées avec des matériaux similaires (fig. 6).

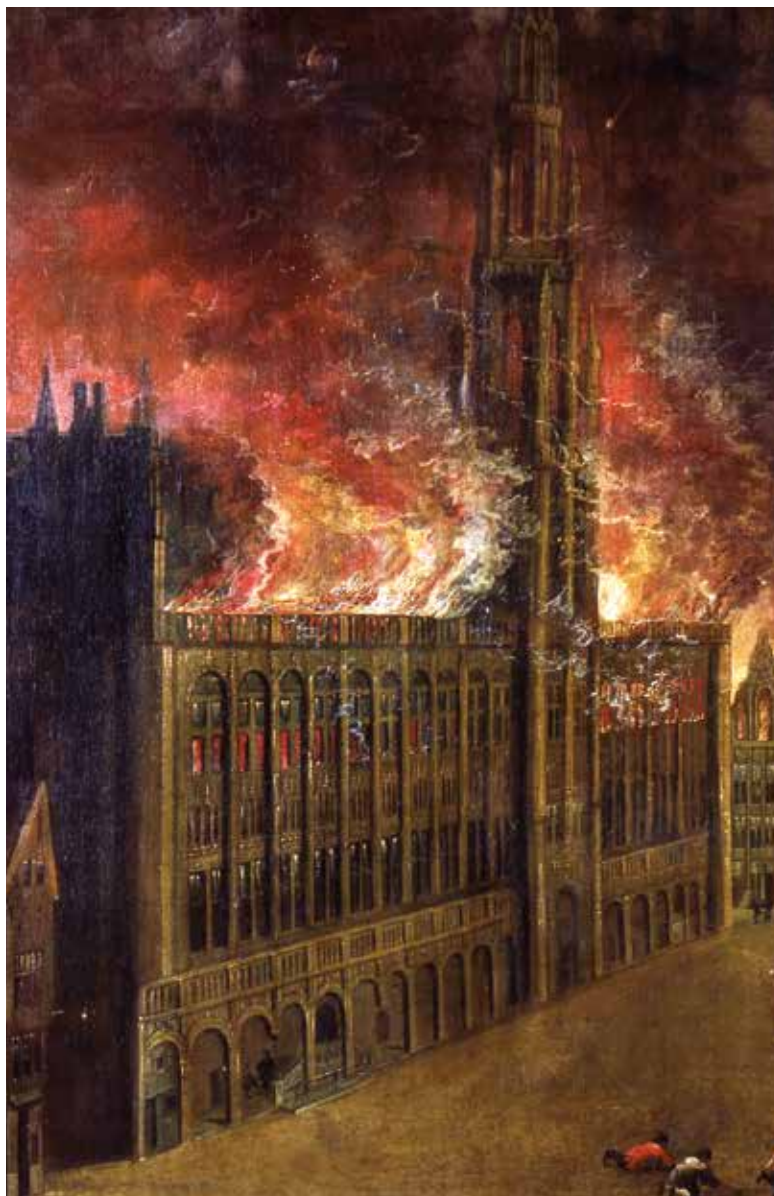
Fig. 10

Vue de la place lors du bombardement de la ville par les troupes de Louis XIV, 1695. L'hôtel de Ville ne possède pas encore de trottoir : sous les galeries, le niveau du sol est surélevé par rapport à la place (© MVB, K1973-1 H648, détail).

la place court jusqu'aux pieds des galeries du rez-de-chaussée dont le niveau est surélevé par rapport à celui de la voirie (fig. 10). Les archives conservent un cahier des charges du 20 décembre 1844 relatif à la « fourniture de dalles, bordures et châssis en pierre bleue pour trottoirs à établir au pied de l'hôtel de Ville, du local de l'école militaire & des sœurs noires, au Marché aux Poissons et au pont de fer, rue de la Régence »¹². La pierre utilisée est du petit granit en provenance des carrières d'Écaussines. Peu de temps après, le bulletin communal mentionne encore le placement d'urinoirs autour de l'hôtel de Ville pour que les trottoirs restent toujours secs¹³. Cette indication témoigne des usages en cours sur les voies publiques à l'époque.

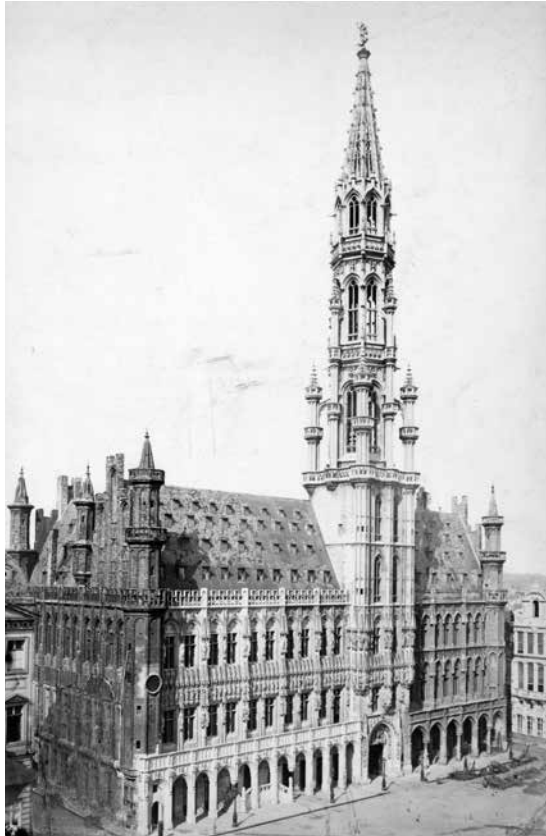
Fig. 11
L'hôtel de ville vers 1868 suite à la restauration de la façade orientale et à l'élargissement de son trottoir (© AVB, FI J 1778).

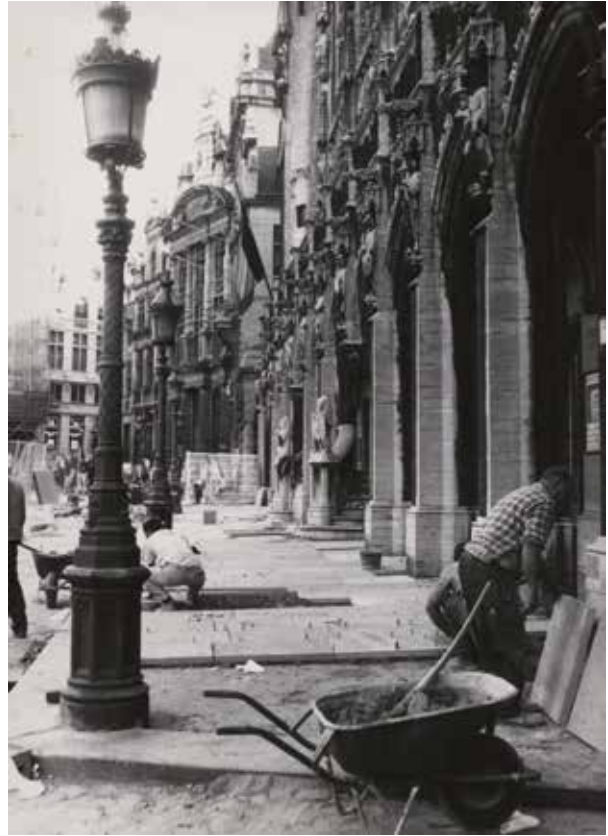
Fig. 12
Renouvellement du revêtement de trottoir de l'aile orientale. Sans date. La photo a été prise entre 1986 et 1990, comme en attestent les échafaudages du chantier de restauration des Ducs de Brabant visibles en arrière-plan (© AVB, FI C 19500).

Entre 1986 et 1990, le revêtement du trottoir de l'hôtel de Ville est partiellement renouvelé sans respect du calepinage initial. Pourtant, certains éléments du dallage précédent ont

été réutilisés lors de cette campagne. En témoigne, la présence de six douilles en cuivre conçues d'après des plans de 1897 pour recevoir les montants d'une marquise abritant le trottoir lors des grands événements (fig. 13).

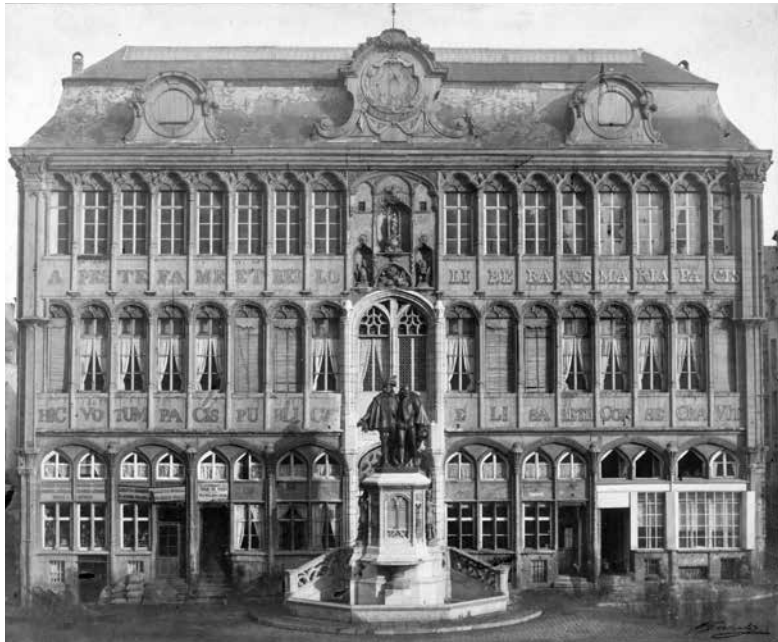
Fig. 13

La Maison du Roi suite à la pose du monument sculpté des comtes d'Egmont et de Hornes. 1864. L'adjonction de ce monument a été complétée par des trottoirs faisant partie du dispositif (© AVB, FI J 710).

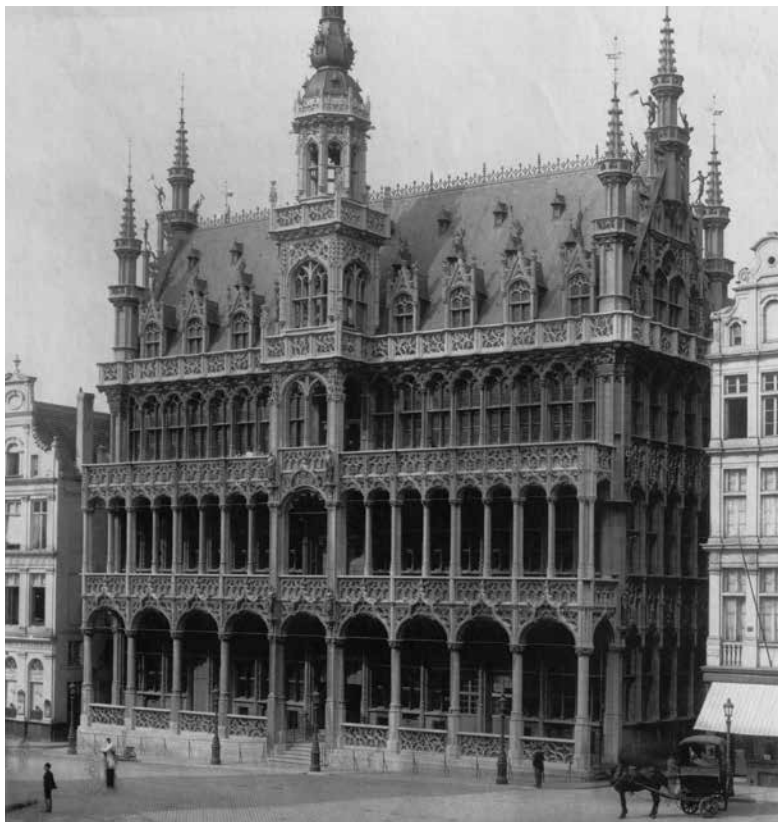
Fig. 14

La Maison du Roi suite à sa reconstruction, fin XIX^e siècle. Le trottoir est équipé d'une baille de fer (© AVB, FI F 559).

un second trottoir érigé d'après des plans de 1895. Ce dernier est équipé d'une « baille de fer » (barrière métallique) et revêtu de grandes dalles en pierre bleue intégrant quatre réverbères. Jusqu'à ce jour, son aspect est pratiquement inchangé alors que les trottoirs qui bordaient les façades latérales et arrière ont été remplacés par un revêtement de pavés platines posé de plain-pied avec celui de la rue.

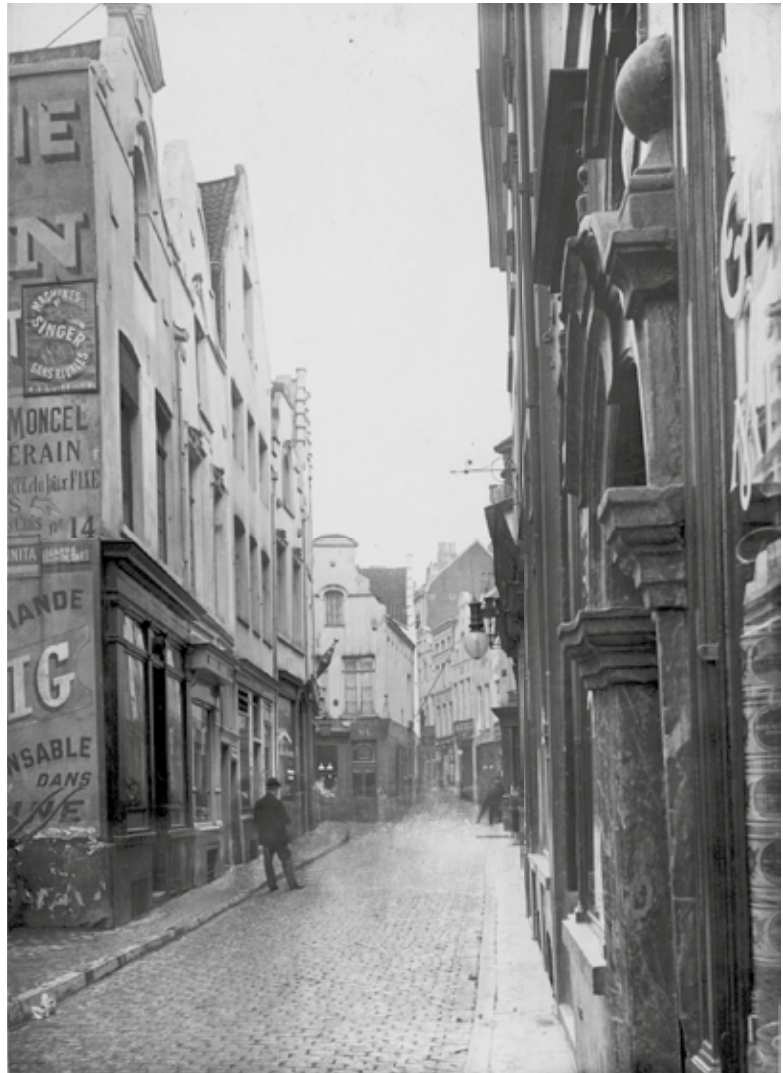
Fig. 15
Vue de la rue des Bouchers avec l'intersection de la rue des Dominicains (à gauche) et celle de la Petite rue des Bouchers (à droite) ca 1900 (AVB, FI C 2994).

Lors de la création des galeries royales Saint-Hubert entre 1845 et 1847, le raccord entre les deux sections principales des galeries et la rue des Bouchers est particulièrement soigné. L'architecte des galeries, Jean-Pierre Cluysenaer, y a construit une structure couverte reposant sur des colonnes dont certaines sont disposées de manière à réduire la largeur de la rue sans affecter celle du passage carrossable. Le plan de l'architecte, dressé à la fin de l'année 1846, porte clairement la mention suivante : « Couverture du point de jonction des deux galeries dans la grande rue des Bouchers ». Le maintien d'un même type de revêtement sur l'ensemble de la rue, y compris sous le passage couvert, permettait à la voirie de conserver visuellement son statut tout au long de son tracé (fig. 15).
