Dossier **COULEURS**
ET TEXTURES

Le Café Cirio

Préserver les matières d'un lieu symbolique de la vie bruxelloise

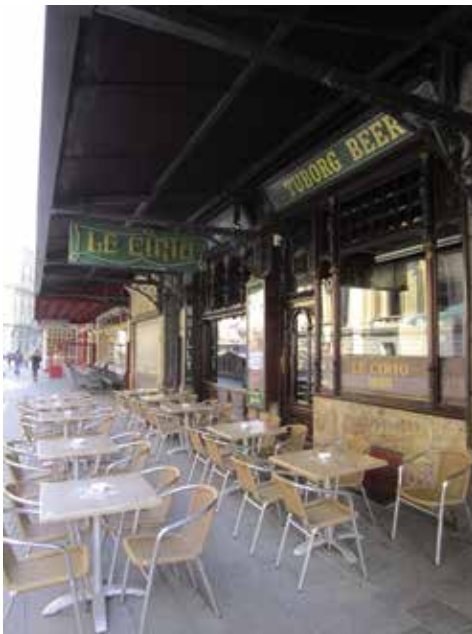
FIG. 3
Avent, 18- 20 rue de la Bourse, avant travaux
(© //A - Florence Doneux).

- 1980 : la troisième salle est scindée pour y placer la cuisine ;
- 2015 : début des études pour le projet de restauration sollicité par le propriétaire, en étroite concertation avec urban.brussels (Direction du Patrimoine culturel) et avec le soutien financier de la Région (FIG. 3-5).

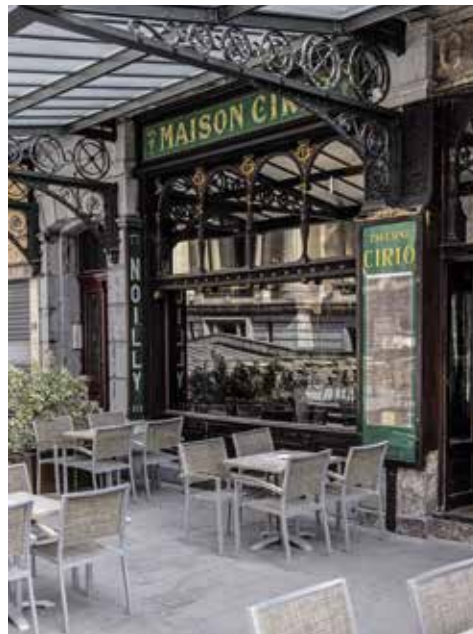
FIG. 5
Devanture du café Cirio après travaux (A. de Ville de Goyet,
2020 © urban.brussels).

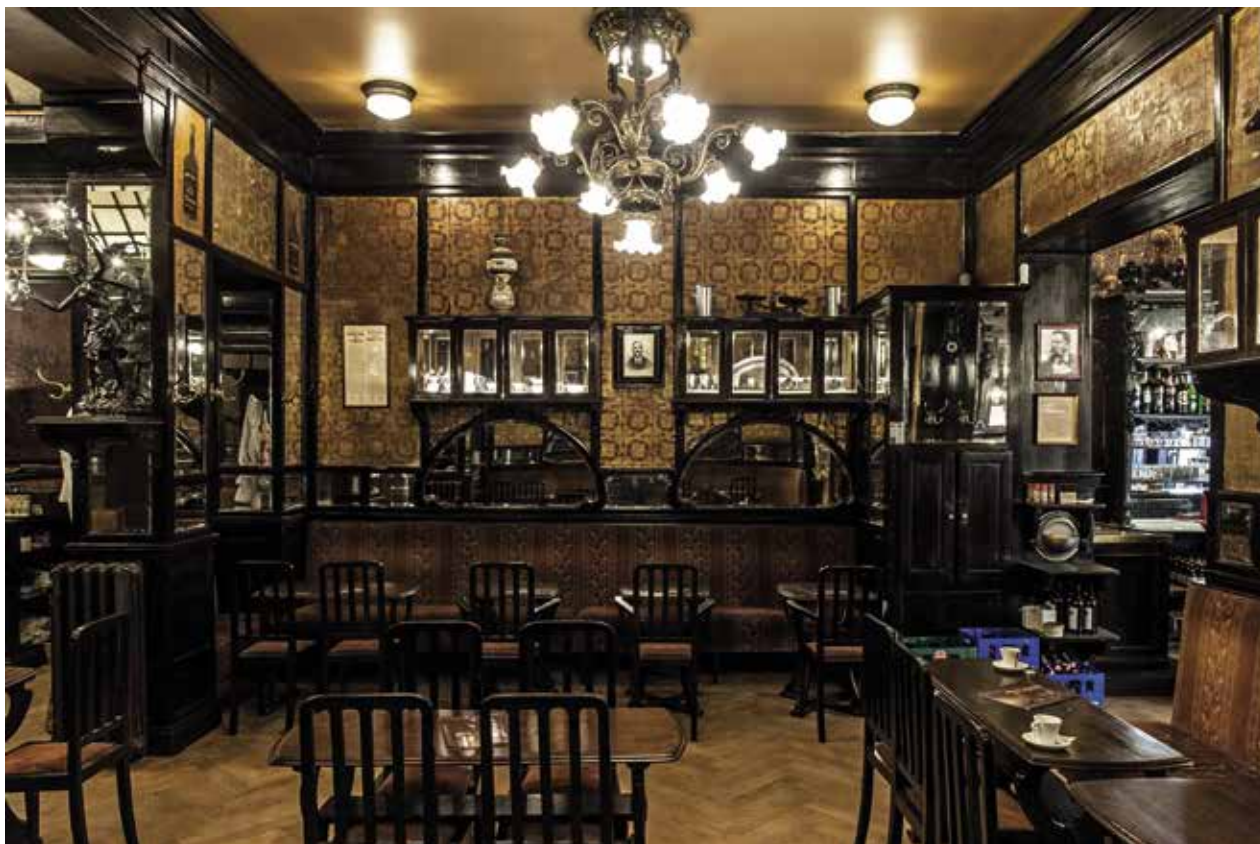
FIG. 12
Le papier peint de type *Kinkarakawami* s'intègre dans la structure lambrissée de la deuxième salle (A. de Ville de Goyet, 2018 © urban.brussels).

Pour la *deuxième salle* (FIG. 12), les boiseries de soubassement pourraient, quant à elles, dater de la période de travaux 1923. Elles sont identiques aux boiseries de la troisième salle et montrent un vernis rougeâtre et foncé comme première intervention. Le papier peint japonais type *Kinkarakawami* s'intègre dans la structure lambrissée qui monte jusqu'au plafond. Toujours conservé actuellement, il montre deux campagnes de remise en peinture de son fond coloré. Par chance, une zone épargnée des surpeints au-dessus d'une baie permet d'observer les teintes d'origine : un fond jaunâtre dont les reliefs sont rehaussés d'une feuille métallique,

Au contraire des revêtements muraux de la première et de la troisième salle, celui de la deuxième salle est en Modern style (FIG. 9, 12 ET 13). Ce papier peint a fait l'objet d'une étude approfondie en 2005 et nous avons pu identifier un *kinkarakawakami*, c'est-à-dire un papier-cuir de fabrication japonaise. Destiné dans un premier temps au marché intérieur, à l'époque où ce pays vit reclus, le papier-cuir japonais imite les cuirs dorés importés au Japon par les Néerlandais dès le XVII^e siècle. Après la réouverture du pays et sa modernisation, le Japon, sous l'effet du japonisme, se met à produire des objets d'art pour l'exportation, parmi lesquels ces imitations de cuirs dorés. Ces productions fabriquées à la main au Japon et commercialisées dans les pays occidentaux par la firme britannique Rottmann Strome & C^o ont la particularité de mesurer plus de 90 cm de large. Ce papier-cuir est un modèle enregistré en 1900 par la firme sous le nom *The Camberley*.

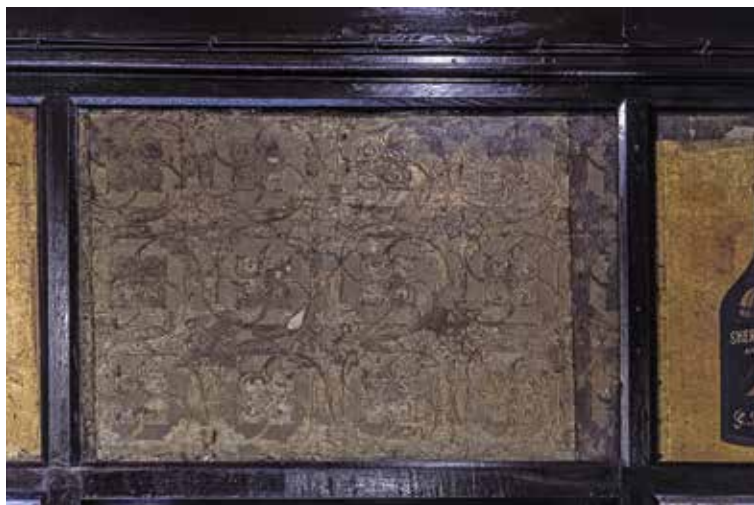
FIG. 13
Détail du papier peint de la deuxième salle dépourvu des remises en peinture (A. de Ville de Goyet, 2020 © urban.brussels).

analysée comme étant une feuille d'étain¹⁵ (FIG. 13). Les plafonds actuels comportent une seule couche de peinture mais, derrière la corniche en bois, des restes de plafonnage plus anciens – non datés – ont révélé un grand nombre de couches de finition dont une première couche verte plus ancienne (FIG. 14).

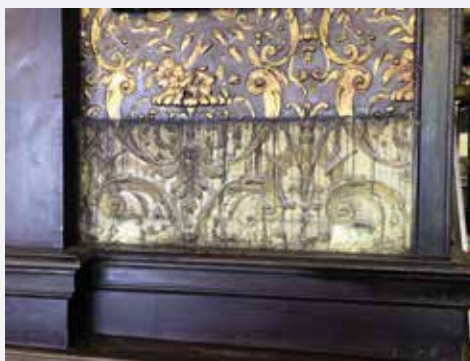
FIG. E.2.1
Papier peint néo-renaissant derrière le miroir de la première salle (© //A - F. Doneux).

À la faveur de la dernière restauration, un fragment de revêtement mural non surpeint, conservé derrière un miroir, a pu être examiné de plus près. (FIG. E.2.1) Ainsi, la largeur du lé a pu être mesurée, critère essentiel dans l'identification des papiers peints en général, et des papiers-cuirs en particulier. La largeur du lé indique un papier-cuir de fabrication européenne, peut-être bien belge (quoique la manufacture n'ait pas pu être identifiée). Le modèle reprend des éléments provenant de cuirs baroques réels (motifs d'éventail ou d'aile de chauve-souris, volutes, bouquets) mais il s'agit d'une reconstitution de la fin du XIX^e siècle. Les couleurs originales n'étaient de loin pas aussi sombres, ce qui a permis de se faire une meilleure idée du décor ancien.

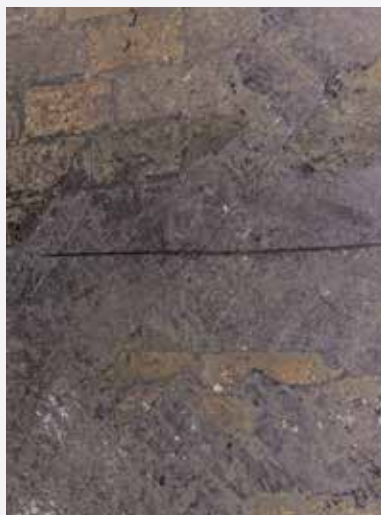
FIG. E.3.1
Fantôme de l'ancien parquet de la salle 1
(© urban.brussels).

C'est finalement l'avancement des travaux qui a permis de découvrir le fantôme de l'ancien parquet de chêne, lors du démontage de la cuisine et du déhabillement du revêtement de vinyle et de son égaline sous-jacente (**FIG. E.3.1**). Cette découverte permit ainsi de confirmer la présence d'un parquet en chêne massif en 1923, posé à bâtons rompus et présentant des entre-portes en chêne à pose droite. La finition en a été réalisée à base d'huile-cire, teinte « noyer moyen », et ce, pour éviter un trop grand contraste entre le sol et le reste des menuiseries du café. On a obtenu ainsi une couleur miel intense, comme une pré-patine. (**FIG. E.3.2**) Le chêne poursuit désormais naturellement son vieillissement vers une tonalité qui va encore foncer progressivement.
