Bruxelles Patrimoines

Dossier
**ART DÉCO,
RÉSOLUMENT MODERNE**

L'hôtel Wielemans et son jardin

L'harmonie retrouvée grâce aux couleurs et textures d'origine

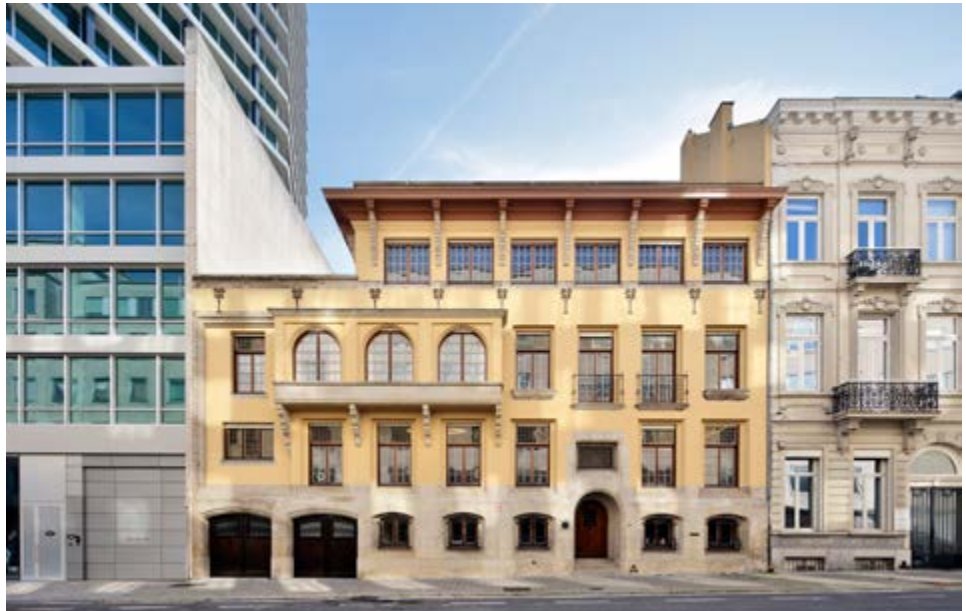
FIG. 1
L'hôtel Wielemans, rue Defacz, 14
Bruxelles, façade après
restauration
(picture © georgesdekinder.be).

L'hôtel de maître se déploie sur quatre niveaux. L'entresol accueille le garage, la cuisine, le vestiaire ainsi que divers locaux de rangement et espaces techniques. Au rez-de-chaussée, les espaces d'apparat et de réception s'organisent autour d'un patio central tandis que le premier étage regroupe un vaste salon et une élégante suite parentale composée d'une chambre, d'un dressing et d'une salle de bain. Le deuxième étage était, quant à lui, réservé aux enfants, avec leurs chambres, une salle de jeux et une salle de bain. Enfin, le troisième étage abritait les chambres destinées au personnel (FIG. 1).

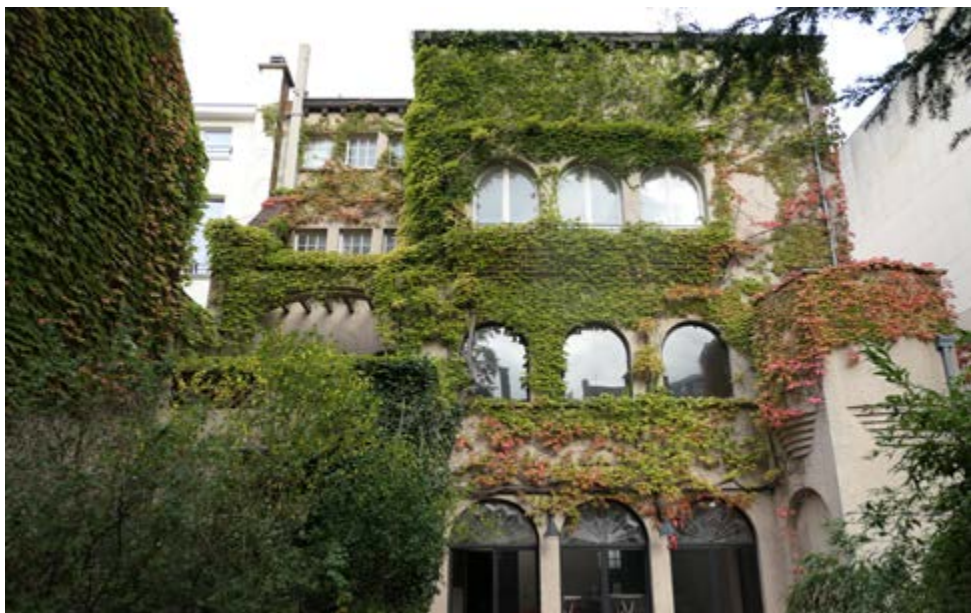
FIG. 2
La façade arrière, avant restauration, envahie par la vigne vierge (E. Demelenne, 2020 © urban.brussels).

La restauration des façades de l'hôtel Wielemans a représenté un véritable défi, tant patrimonial que technique. Marquée par près d'un siècle d'intempéries et envahie par une vigne vierge, la façade arrière de l'édifice présentait un ensemble complexe de désordres nécessitant une intervention fine, respectueuse et adaptée à la situation (FIG. 2).

Les enduits historiques, reconnaissables à leur finition en « écaille de poisson », étaient très altérés : décollements, fissures et éclatements se multipliaient. Chaque pathologie a été traitée avec discernement. Les zones instables ont été purgées, les fissures stabilisées et les surfaces restituées au moyen de ragréages traditionnels ou de réfections complètes lorsque nécessaire. Une attention particulière a été portée à la restitution fidèle de la texture ainsi que de la teinte ocre d'origine, identique à la teinte de la façade avant, rétablie lors d'une précédente campagne de restauration. Cela confère à l'ensemble un éclat plus chaud et surtout plus en accord avec l'esprit hispano-mauresque de la conception initiale de cet hôtel de maître.

Un enjeu important de la restauration de l'enduit de la façade arrière a porté sur la gestion

de la vigne vierge car elle figure dans l'arrêté de classement. Cet élément végétal exceptionnel accroché à la façade, constituait un obstacle physique aux interventions de restauration et de remise en peinture. Il s'agissait donc de la décoller de la façade sans l'altérer. L'opération a été programmée en hiver afin d'avoir une vue plus dégagée sur l'ensemble de la structure de la plante. Celle-ci, une fois dissociée de la façade, a été emballée dans de la toile de jute pour la protéger puis accrochée à l'échafaudage le temps de la restauration. Les crampons, petites ventouses avec lesquelles la vigne s'accroche à un support, avaient laissé des résidus très ancrés sur l'enduit à restaurer. C'est un léger brûlage au chalumeau de ces vrilles qui a permis de retrouver une surface uniforme et lisse. Au terme de l'intervention, la structure de la vigne a été repositionnée à son endroit d'origine sur la façade à l'aide d'œillets de fixation en inox, lui permettant ensuite de reprendre son développement de façon naturelle (FIG. 3 et 4).

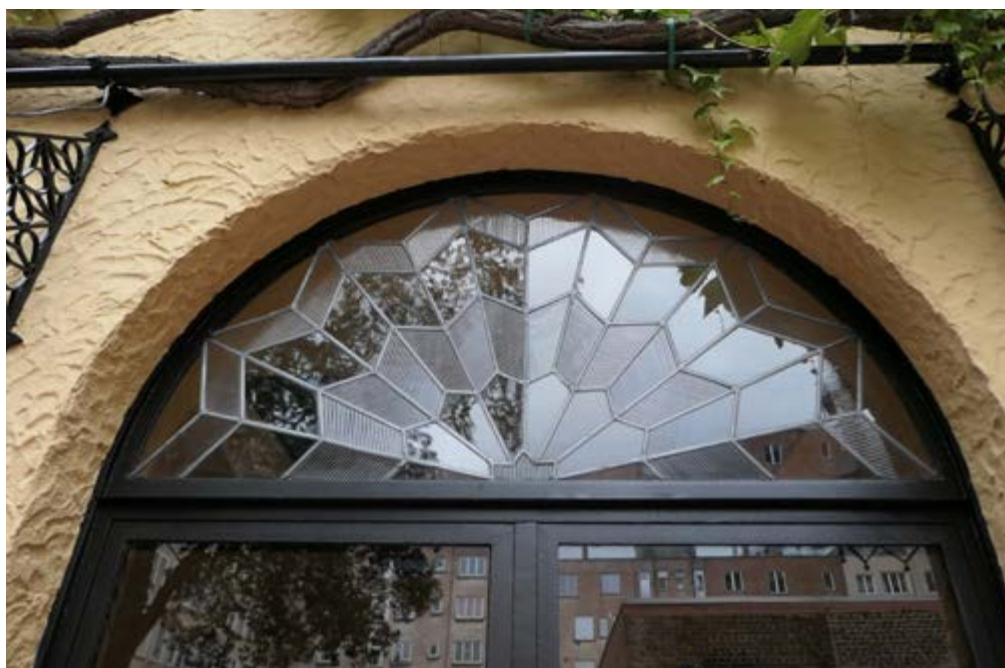
FIG. 3
Détail de la façade arrière,
après restauration
(C. Criquillon, 2024
© urban.brussels).

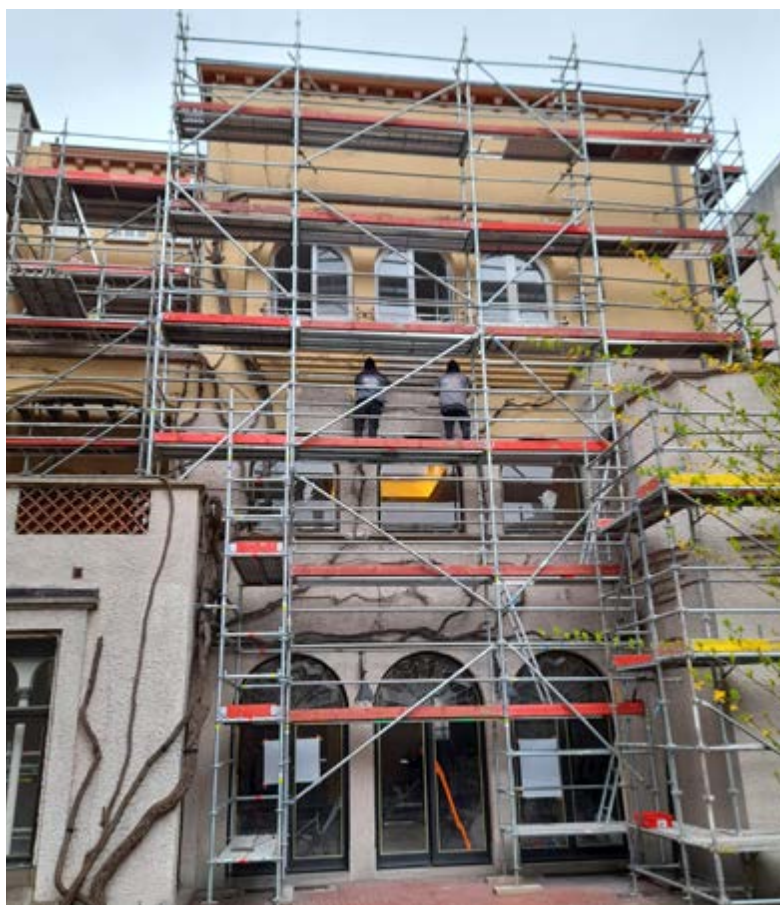
FIG. 4
La façade arrière, en cours de restauration. La
structure de la vigne est protégée par une toile
de jute (E. Demelenne, 2023 © urban.brussels).

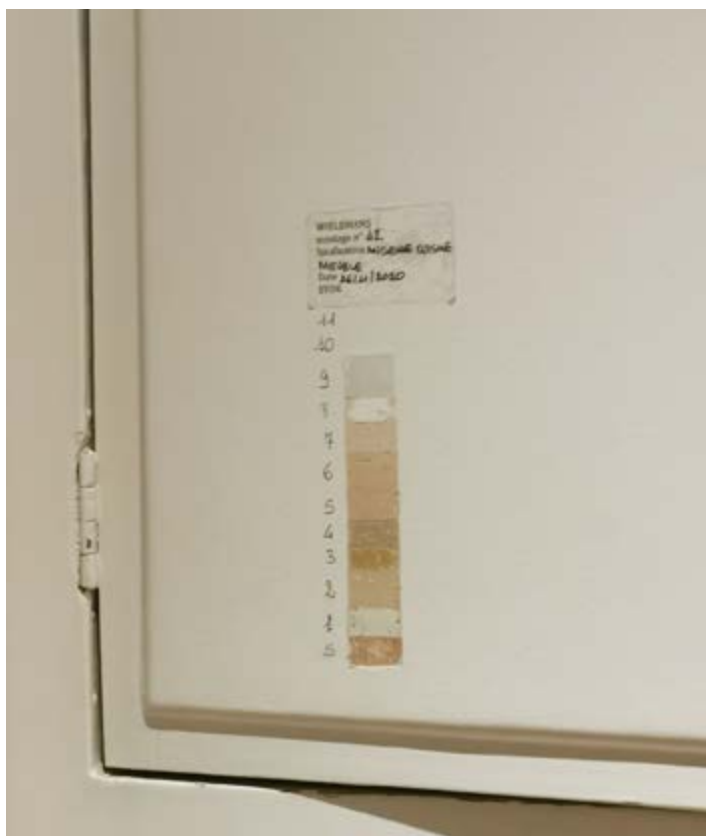
FIG. 5
Sondage stratigraphique, au-dessus de la cheminée du grand salon
(C. Criquillon, 2020 © urban.brussels).

Une étude stratigraphique approfondie, conduite par Sylvie Van der Kelen, a servi de fil conducteur au chantier. Elle a permis d'identifier la nature des matériaux — notamment les feuilles métalliques appliquées sur certains décors — et d'en analyser la composition en laboratoire (les enduits extérieurs ont été analysés de la même manière). Ces analyses ont fondé les choix de restitution et d'intervention (FIG. 5).

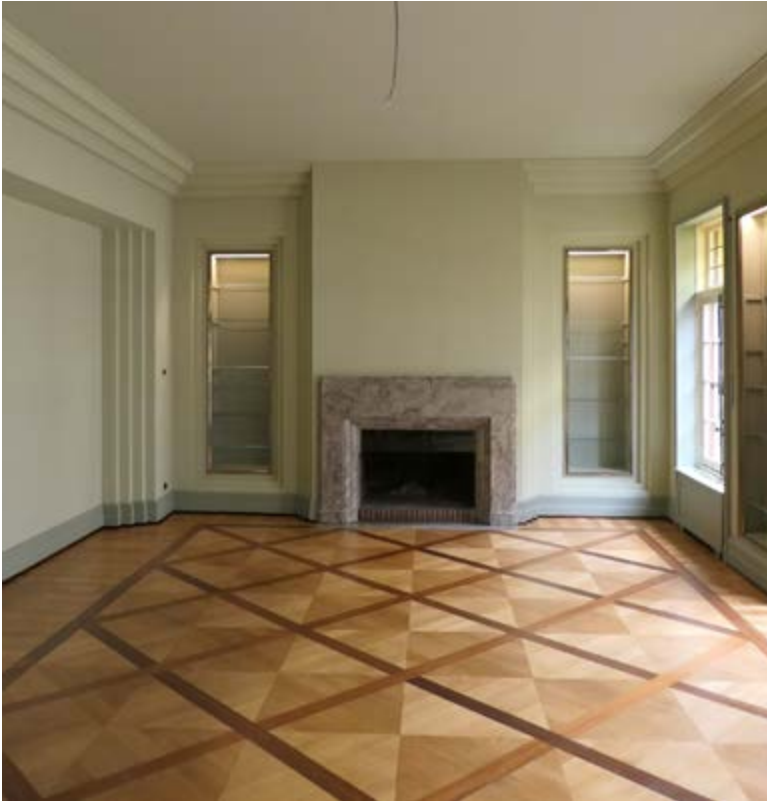
FIG. 6
Le salon du rez-de-chaussée, après restauration (C. Criquillon, 2024 © urban.brussels).

Les parquets, souvent spectaculaires par la variété des essences utilisées, ont été restaurés et revernissés, avec une attention particulière portée aux motifs de pose et aux transitions entre les pièces. Les carreaux de ciment, faïences et carrelages historiques ont été nettoyés, complétés ou remplacés à l'identique lorsque leur état le nécessitait, assurant ainsi une continuité visuelle harmonieuse (FIG. 6).

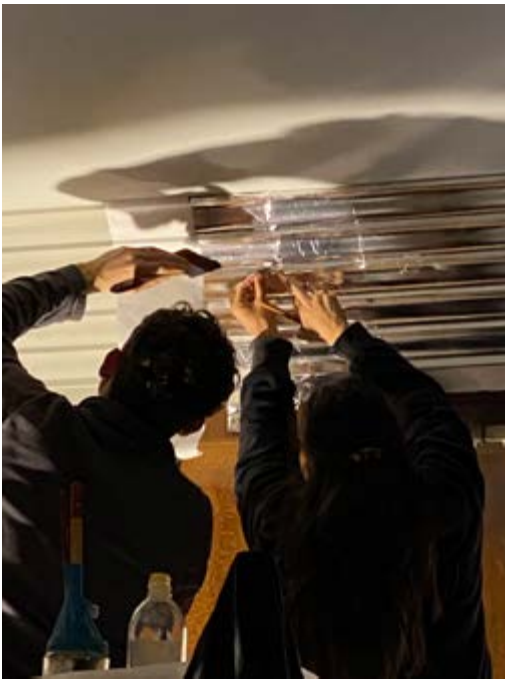
FIG. 7A
La salle à manger. La restauration du décor en feuille aluminium de la corniche en cours (© Atelier d'architecture CAZ sc sprl).

Dans la salle à manger, le décor en feuilles d'aluminium de la corniche a été restitué de manière à compléter adéquatement l'éclat décoratif d'origine de la pièce, en harmonie avec les luminaires et les quincailleries (FIG. 7A et 7B). Le galon à pois, reconstitué par un passementier parisien d'après les vestiges retrouvés, souligne la noblesse discrète des velours de soie aux reflets dorés, rétablis sur les murs latéraux et qui s'harmonisent particulièrement bien avec les lambris précieux du mur principal.

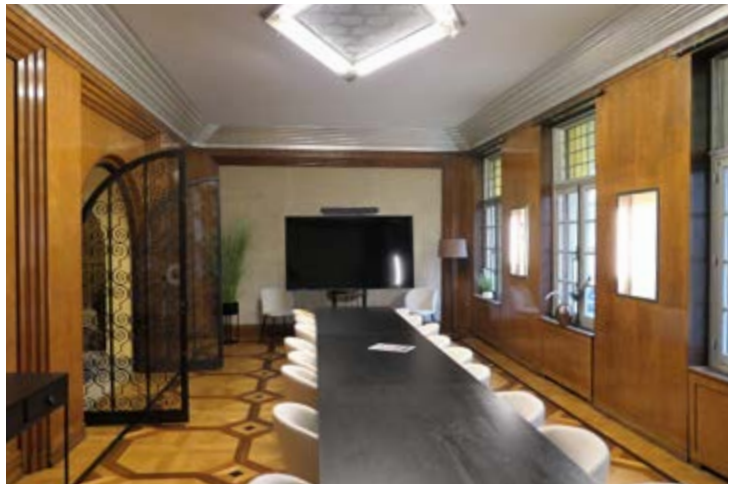
FIG. 7B
La salle à manger, après restauration (C. Criquillon, 2024 © urban.brussels).

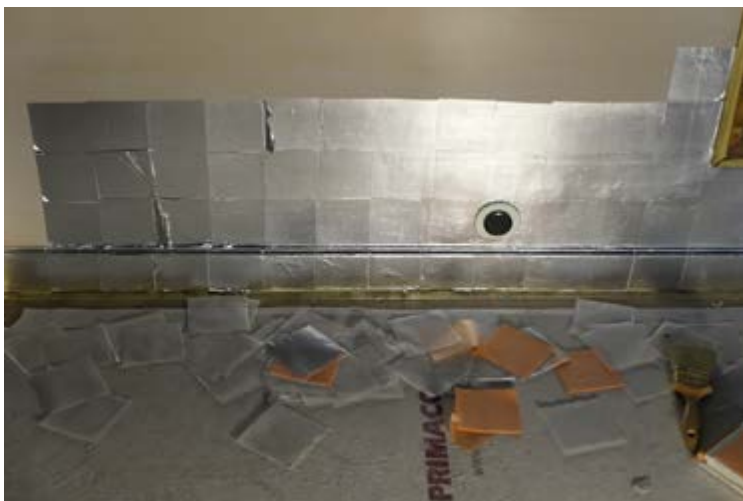
FIG. 8B
La chambre, restitution du décor à la feuille d'aluminium (C. Criquilion, 2023 © urban.brussels).

Dans la chambre à coucher, l'intervention s'est concentrée sur la restauration ponctuelle des feuilles d'aluminium, endommagées par d'anciennes infiltrations ou recouvertes par des restaurations plus récentes à la feuille d'argent. Le défi fut de redonner aux zones retouchées une patine d'un siècle, afin qu'elles se fondent discrètement dans l'ensemble sans altérer les parties originales encore en place ni perturber la lecture globale de la pièce (FIG. 8A, 8B et 8C). Certains murs étaient recouverts d'un satin rose vif, encore en place, bien que décoloré et abîmé. Il a été remplacé par un satin mauve, choix du maître d'ouvrage, plus adapté à l'ambiance d'aujourd'hui et qui apporte une touche à la fois chaude et élégante (FIG. 9A et 9B).

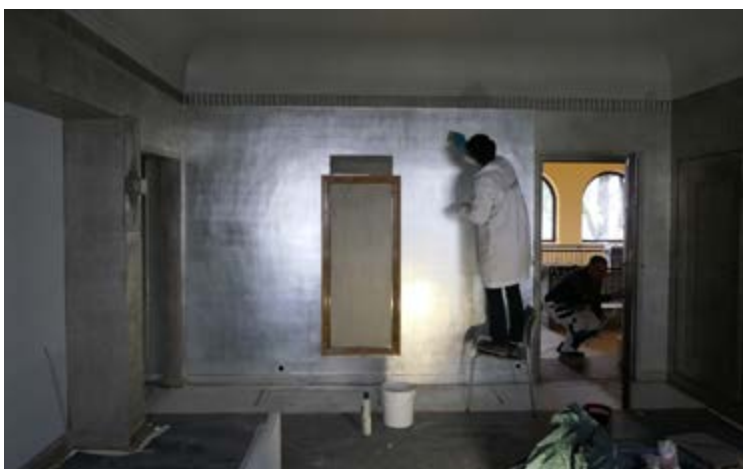
FIG. 8C
La chambre, restitution de la patine du décor (C. Criquilion, 2023 © urban.brussels).

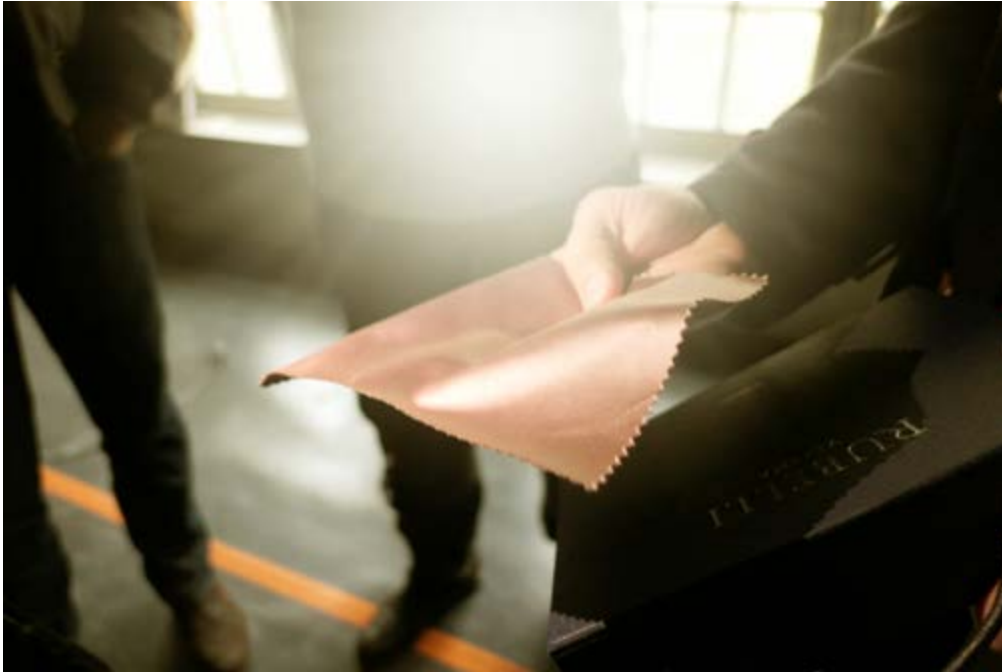
FIG. 9A
La chambre, recherche
d'un tissu de décoration
(C. Criquillon, 2023
© urban.brussels).

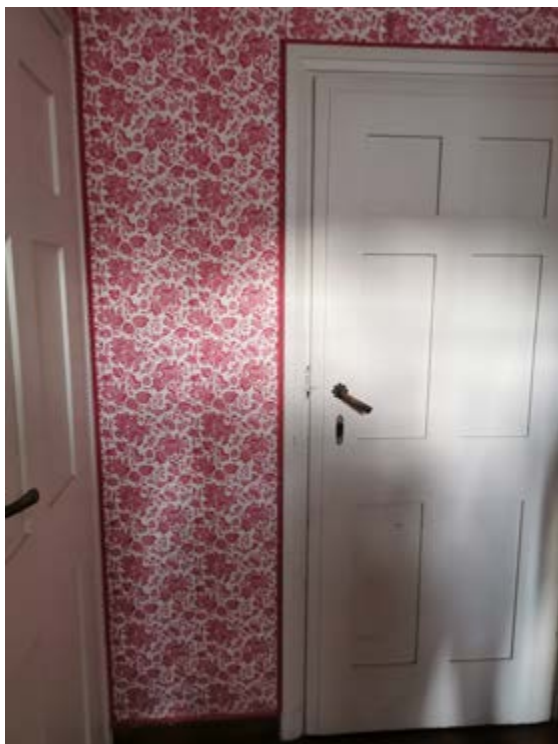
FIG. 10A
Le dressing, avant restauration (C. Criquillon, 2020 © urban.brussels).

Le dressing de Madame était orné à l'origine d'un tissu à imprimé floral, il a été réinterprété sur la base des documents d'archives (FIG. 10A, 10B et 10C).

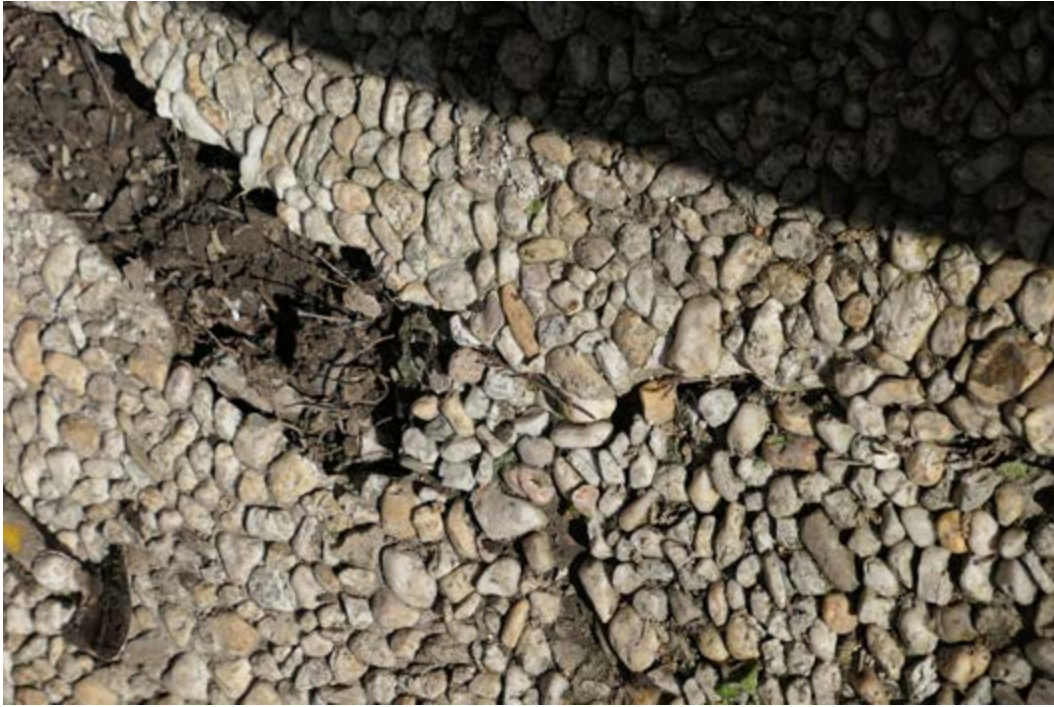
La structure des chemins du jardin est faite de galets posés en plein bain de mortier, et avec le temps, certaines parties ont subi des dégradations et/ou des réparation malheureuses.

FIG. 12A
Le jardin, détail des dégradations des chemins en galets. (E. Demelenne, 2020 © urban.brussels).

Une remise en état scrupuleuse a été mise en œuvre afin de maintenir le caractère du lieu. Les réparations ont été faites avec un maximum de galets récupérés sur site qui ont été nettoyés, lavés, triés et reposés. Un travail fastidieux et remarquable permettant, de plus, par le positionnement des éléments, le camouflage de dispositifs récupérant les eaux pluviales. La partie du revêtement de galets près de la terrasse par exemple, n'a pas été cimentée pour permettre à l'eau pluviale venant des marches de percoler (FIG. 12A et 12B).

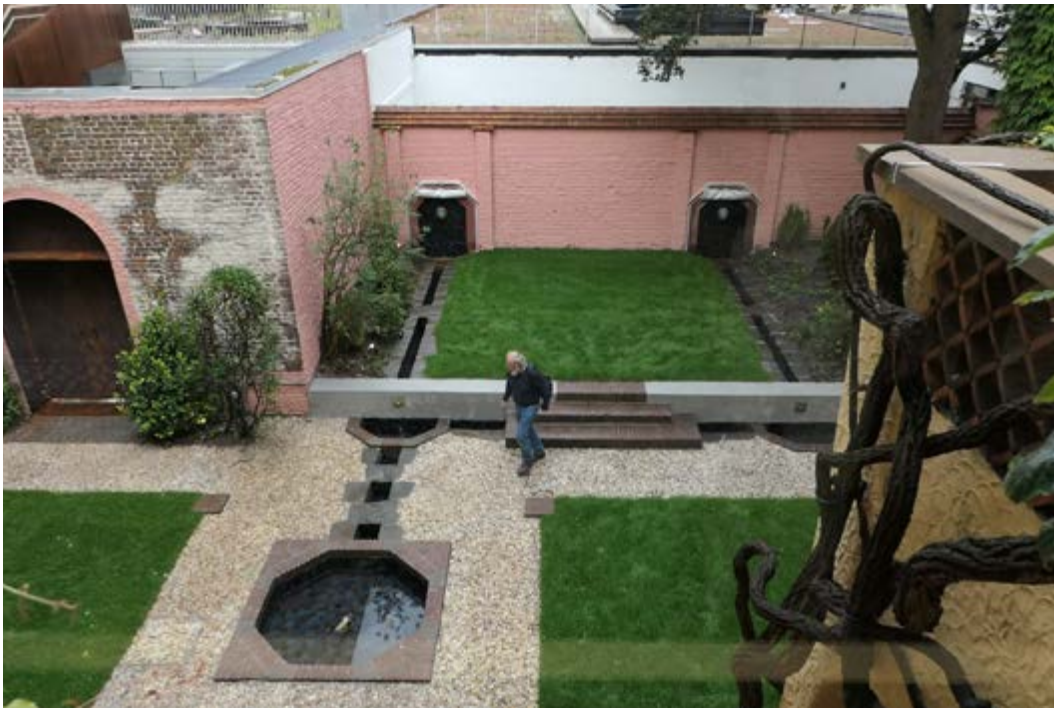
FIG. 12B
Le jardin, les chemins de galets après restauration (E. Demelenne, 2024 © urban.brussels).

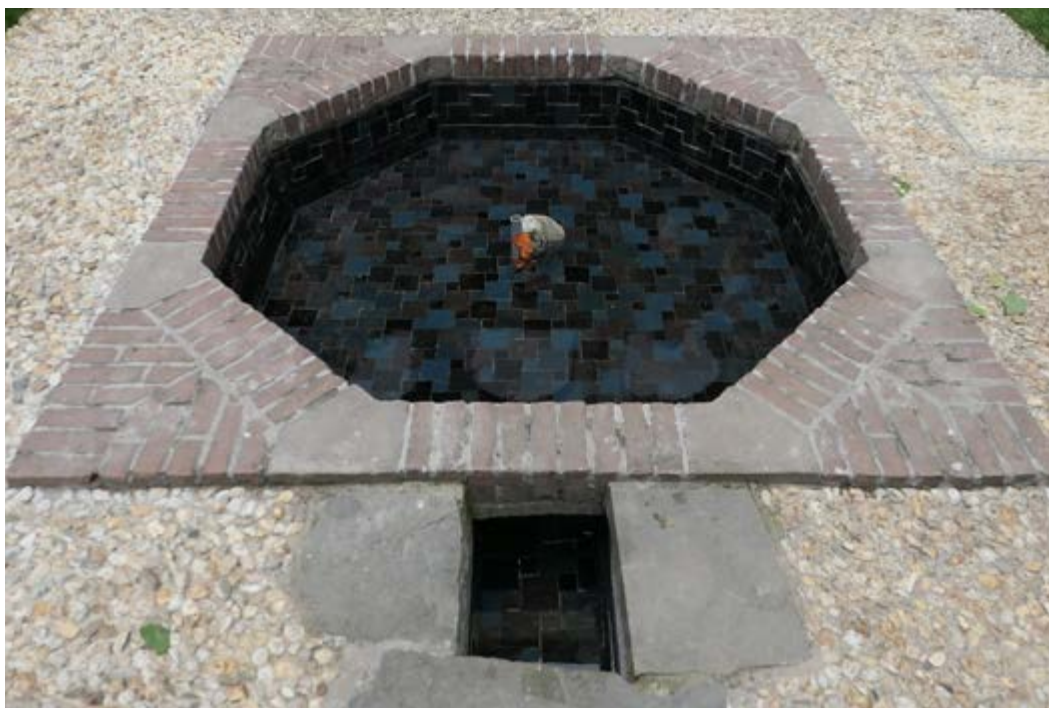
FIG. 13B
Le jardin, le bassin
après restauration
(E. Demellenne, 2024
© urban.brussels).

Le carrelage des bassins et des petits canaux n'était pas d'origine, il a été supprimé au bénéfice de carreaux de verre foncés typiques des jardins andalous (FIG. 13A et 13B). Une étude scintigraphique a permis de déterminer la couleur finale de l'enduit rouge du mur de fond, les lanternes présentes sur la façade ont été restaurées et secondées par un système de luminaires discrets qui permet l'organisation d'événements au jardin à tout moment.

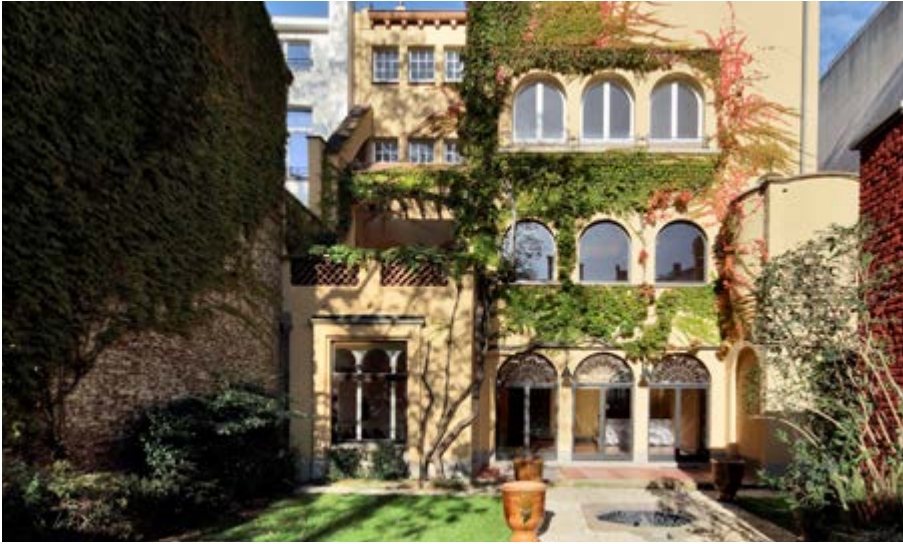
FIG. 14
La maison vue du jardin après restauration. La vigne renforce le lien entre architecture et nature (picture © georgesdekinder.be).

structurée et évocatrice. Il devient aujourd'hui un atout précieux dans l'accueil des hôtes et la tenue d'événements, tout en conservant son atmosphère singulière, à la croisée de l'Art Déco et du rêve andalou (FIG. 14 et 15).

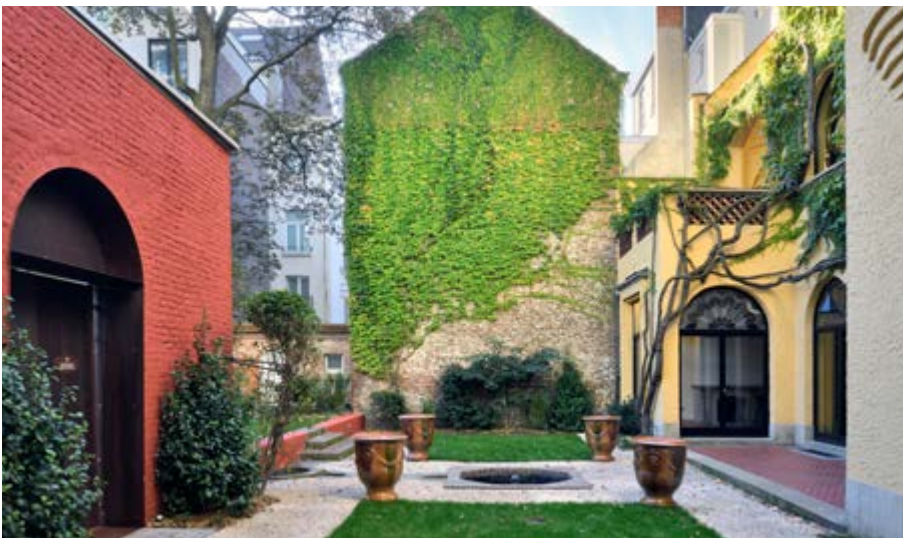
FIG. 15
Le jardin après restauration. La nouvelle connexion et les murs de fond enduits en rouge (picture © georgesdekinder.be).
