Bruxelles Patrimoines

Nouvelle restauration de la Withuis

Le diable se cache dans les détails

La maison familiale conçue par Joseph Diongre pour Jef Mennekens, située avenue Charles Woeste à Jette, est une maison bourgeoise qui répond à une conception d'ensemble. La décoration intérieure, le mobilier et même l'aménagement du jardin, tout est issu de la plume de l'architecte. La campagne de restauration lancée en 2024 doit répondre aux défis que posent les matériaux et techniques expérimentés à l'époque pour une rénovation respectueuse et durable.

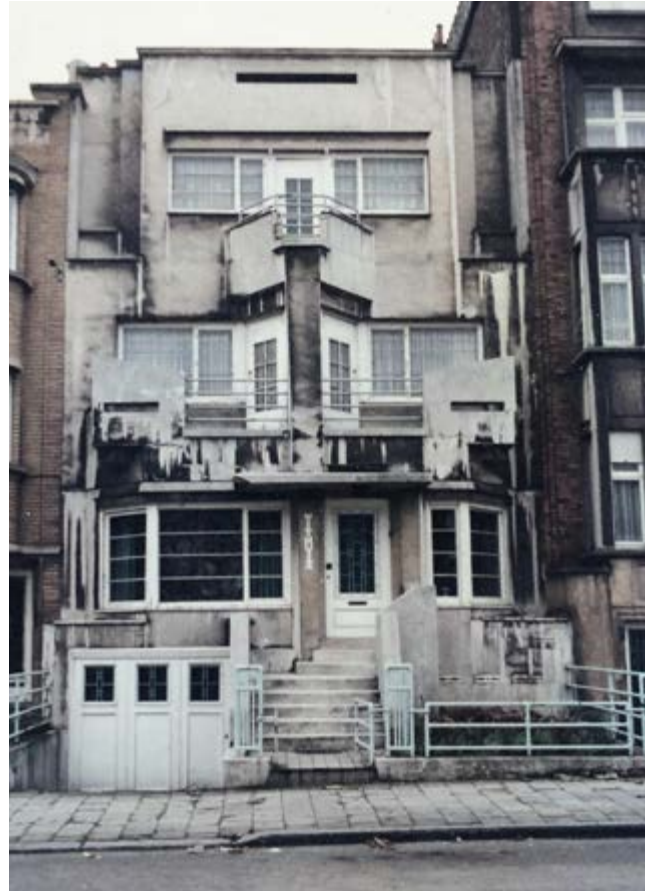
FIG. 1
La Withuis, avenue Charles Woeste 183, Jette, 1988 (© CIVA collections, Brussels, ancien fond Sint-Lukasarchief, 1988, EC 41/02).

Une deuxième campagne de travaux a lieu en 1953. La grille qui clôture la zone de recul est modifiée et la porte de garage ainsi que la porte d'entrée sont remplacées' (FIG. 1). En raison d'infiltrations et pour faciliter l'écoulement de l'eau pluviale, plusieurs adaptations sont mises en œuvre : des couvre-murs en grès vernissés sont ajoutés au niveau des rebords de fenêtres, les acrotères, dégradés au niveau de la toiture, sont raccourcis et une corniche est posée. La silhouette aux lignes pures subit donc de visibles transformations. Notons qu'il est possible que d'autres interventions et modifications esthétiques aient également été effectuées à ce moment, notamment à l'intérieur.

Enfin, en 1988-1991, intervient une importante campagne de restauration, de la façade principale notamment, dont le parement d'origine bien trop endommagé doit faire l'objet d'un remplacement complet. La porte d'entrée et celle du garage sont restituées sur base de documents iconographiques. Quant à la mise en couleurs, les portes d'entrée, de garage et les châssis reçoivent un vert olive et un rouge bordeaux.

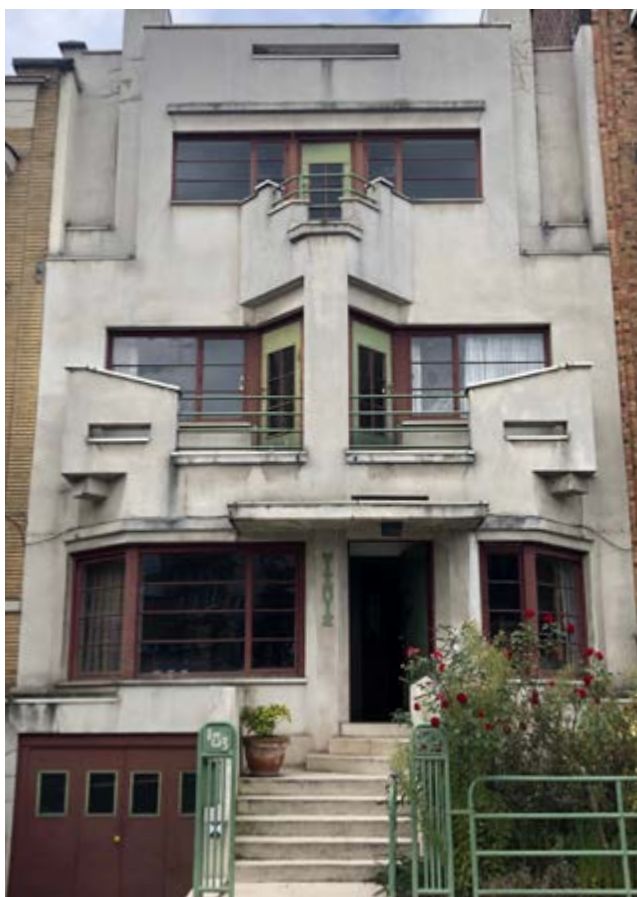
FIG. 2
La Withuis, avenue Charles Woeste 183, Jette, état en 2019, in Rapport photographique/demande permis d'urbanisme (© architectures parallèles).

La famille Mennekens a occupé la maison depuis sa construction jusqu'en 2019 et a donc commandé l'ensemble des travaux évoqués ci-dessus. Depuis 2019, la Withuis a un nouveau propriétaire. Rapidement après son acquisition, celui-ci, a commandé une étude historique du bien en prévision d'une nouvelle campagne de restauration initiée en 2025 (FIG. 2).

Les ferronneries, bien présentes en avant-plan de la maison ainsi qu'aux étages, étaient initialement composées d'un assemblage de tuyaux de chauffage. Elles ont été complètement changées en raison de leur état de conservation lors de la campagne de restauration de 1988-1991 (voir fig. 2). À présent, ce sont donc ces éléments, vieux de seulement 35 ans, qui sont à conserver et à restaurer. Ils recevront la même couleur parme que celle qui sera appliquée partiellement sur les châssis, même si l'on peut supposer que les éléments d'origine étaient probablement plutôt noirs, couleur plus courante pour les métaux dans les années 1920.

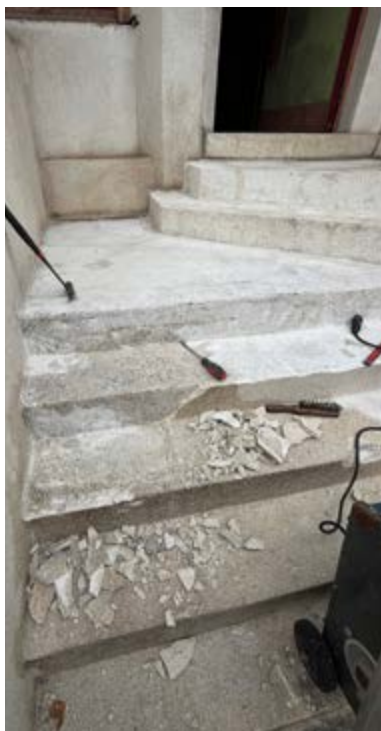
Tout d'abord, des granitos d'origine ont été découverts sur des surfaces horizontales en divers endroits : escaliers d'entrée, du jardin et balcons du 1^{er} étage. Ces zones avaient uniquement été recouvertes d'une fine couche supplémentaire de granito en 1991 (FIG. 4). La texture y est plus lisse et laisse penser que le revêtement d'origine présentait bien, dans l'ensemble, une telle finition.

FIG. 4
Escalier d'entrée, enlèvement de la fine couche appliquée en 1990 (© architectures parallèles).

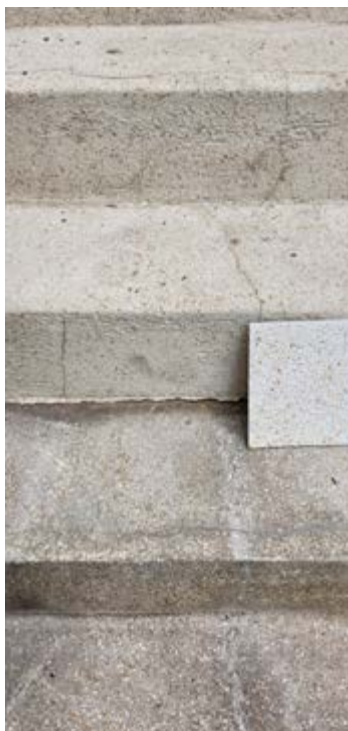
FIG. 5
Test de finition des surfaces originelles retrouvées (© architectures parallèles).

Quant aux surfaces originelles retrouvées, le chantier tentera, autant que possible, de les redécouvrir et, ainsi, de rendre visibles les granulats (leurs teintes et granulométries) mais aussi la finition du revêtement blanc de cette façade, tel qu'il pouvait être observé en 1927 (FIG. 5).

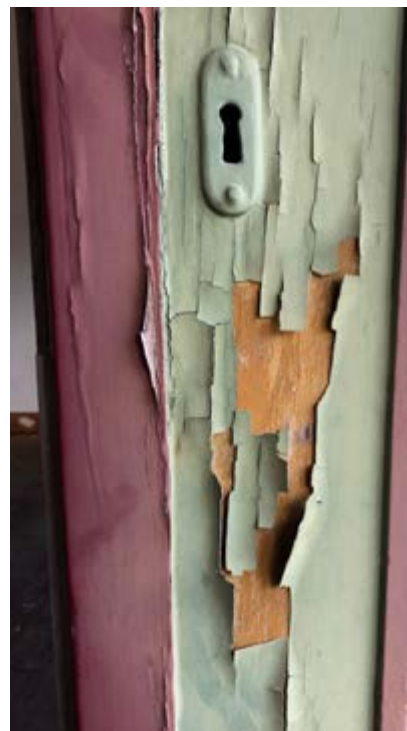
FIG. 6
Détail d'un châssis. La bichromie appliquée lors de la campagne de restauration 1988-1991 (© architectures parallèles).

Les couleurs des boiseries que comporte aujourd'hui la façade sont un rouge bordeaux, nommé « parme » dans certaines archives, marié à un vert olive (FIG. 6). Si l'on sait que ces couleurs ont été appliquées lors de la campagne des années 1988-1991, on peut s'interroger sur ce qui a motivé le choix de cette bichromie. En effet, les études stratigraphiques menées par l'IRPA en 2020 ont révélé qu'aucune couche ne précédait les travaux de 1953-1955, lors desquels les anciens propriétaires avaient repeint l'ensemble des menuiseries en blanc (voir fig.1). Cette constatation peut indiquer soit que les menuiseries n'étaient initialement que vernies

L'option prise pour la campagne de 2025-2026 est de restituer une finition de bois verni (FIG. 7) sur les parties précédemment vertes tandis que le « parme » sera renouvelé principalement sur les encadrements et suivant un échantillonnage spécifique.

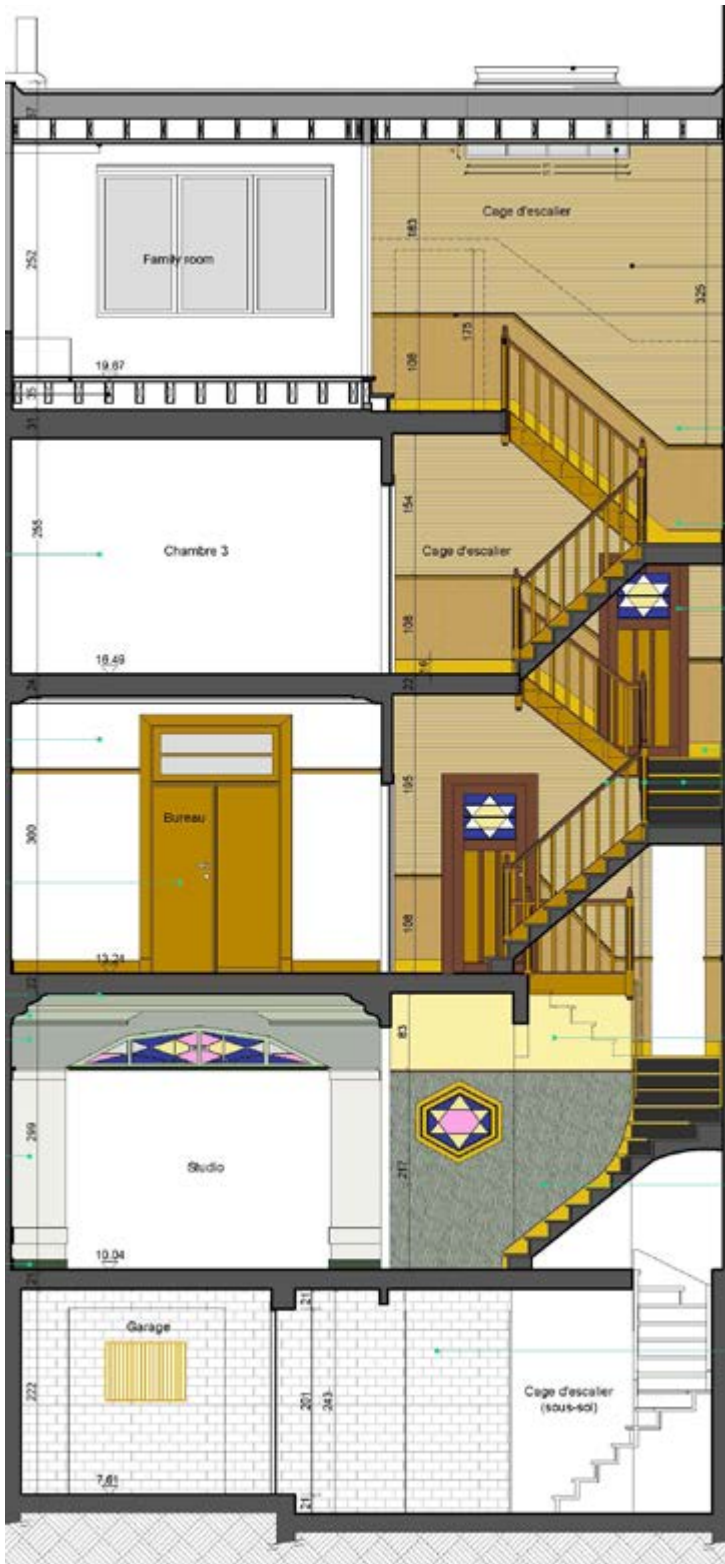
FIG. 7
Cage d'escalier, projet de restitution des finitions d'origine sur bases des études stratigraphiques (Goeminne Architects & Partners et Architectures Parallèles © architectures parallèles).

Un ameublement et un décor élaborés par Diongre, mis en œuvre à partir de 1927, constituent la phase de référence pour la restauration en cours. Couleurs et textures y sont reines (FIG. 7). Sur les murs, en particulier du rez-de-chaussée, de la cage d'escalier et de la chambre à coucher des parents, les études

Cette phase de restitution se concentrera cependant sur l'escalier, colonne vertébrale de la maison - qui, à certains égards, peut sembler trop ample pour le gabarit de cette habitation - et au rez-de-chaussée, sur le studio, le salon et la salle à manger (voir fig. 7).

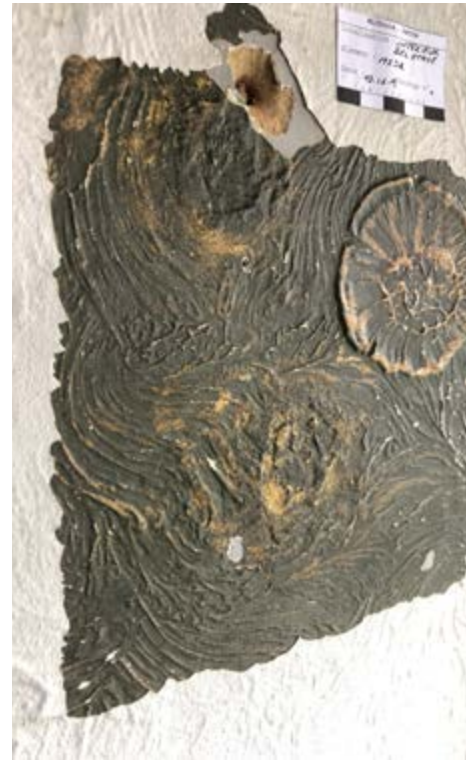
FIG. 8
Intérieur, détail sondage, séjour, fenêtre de dégagement avec décor en plastidécors, *Étude des finitions décoratives des espaces intérieurs*, 2020 (© KIK-IRPA).

stratigraphiques ont mis en évidence la présence de plastidécors (FIG. 8). Cette technique aux mises en œuvre diverses apporte du relief aux surfaces murales ; elle a ici été réalisée par le peintre-décorateur hollandais Vreedenburgh. Les tonalités appliquées sur les décors varient mais l'on retrouve notamment des rehauts à la feuille métallique, certains plus dorés, d'autres plus argentés. Ces décors accompagnent des papiers-peints dont certains d'origine ont été retrouvés *in situ*.

Il s'agit d'une technique décorative murale qui était très répandue durant l'entre-deux guerres et particulièrement diffusée au départ de l'Exposition de 1925 à Paris. Elle consiste en une pâte - de type stuc - appliquée en relief de manière à former des décors au moyen de diverses brosses et autres outils, comme des éponges.

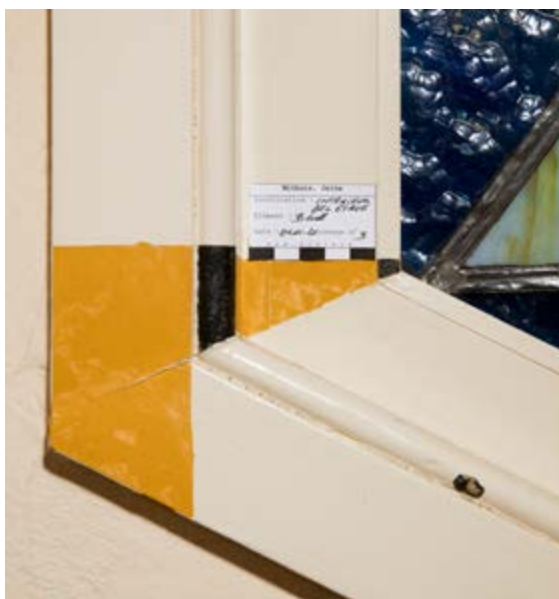
FIG. 9 Intérieur, détail de sondage, cage d'escalier, fenêtre de dégagement avec la finition d'origine de l'encadrement du vitrail, *Étude des finitions décoratives des espaces intérieurs*, 2020 (© KIK-IRPA).

Les peintures intérieures déclinent des tonalités tabac, jaune, noir, rouge, bleu révélées par les études préalables et certaines zones sont relevées de teintes métalliques, alors que les transformations des années 1950 avaient plutôt opté pour des couleurs pastel² (FIG. 9).

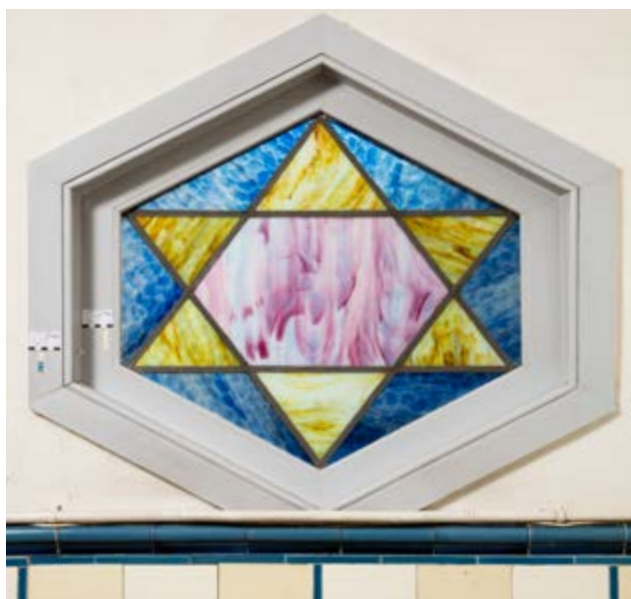
FIG. 10 Intérieur, vitrail de la cage d'escalier, *Étude des finitions décoratives des espaces intérieurs*, 2020 (© KIK-IRPA).

Des vitraux colorés aux dessins géométriques se retrouvent principalement dans les tympans des grandes portes vitrées du rez-de-chaussée et dans les panneaux rectangulaires intégrés aux autres portes (FIG. 10). Dessinés par la main de Diongre, ils ont été réalisés par l'entreprise G. Bary et F. Crickx.

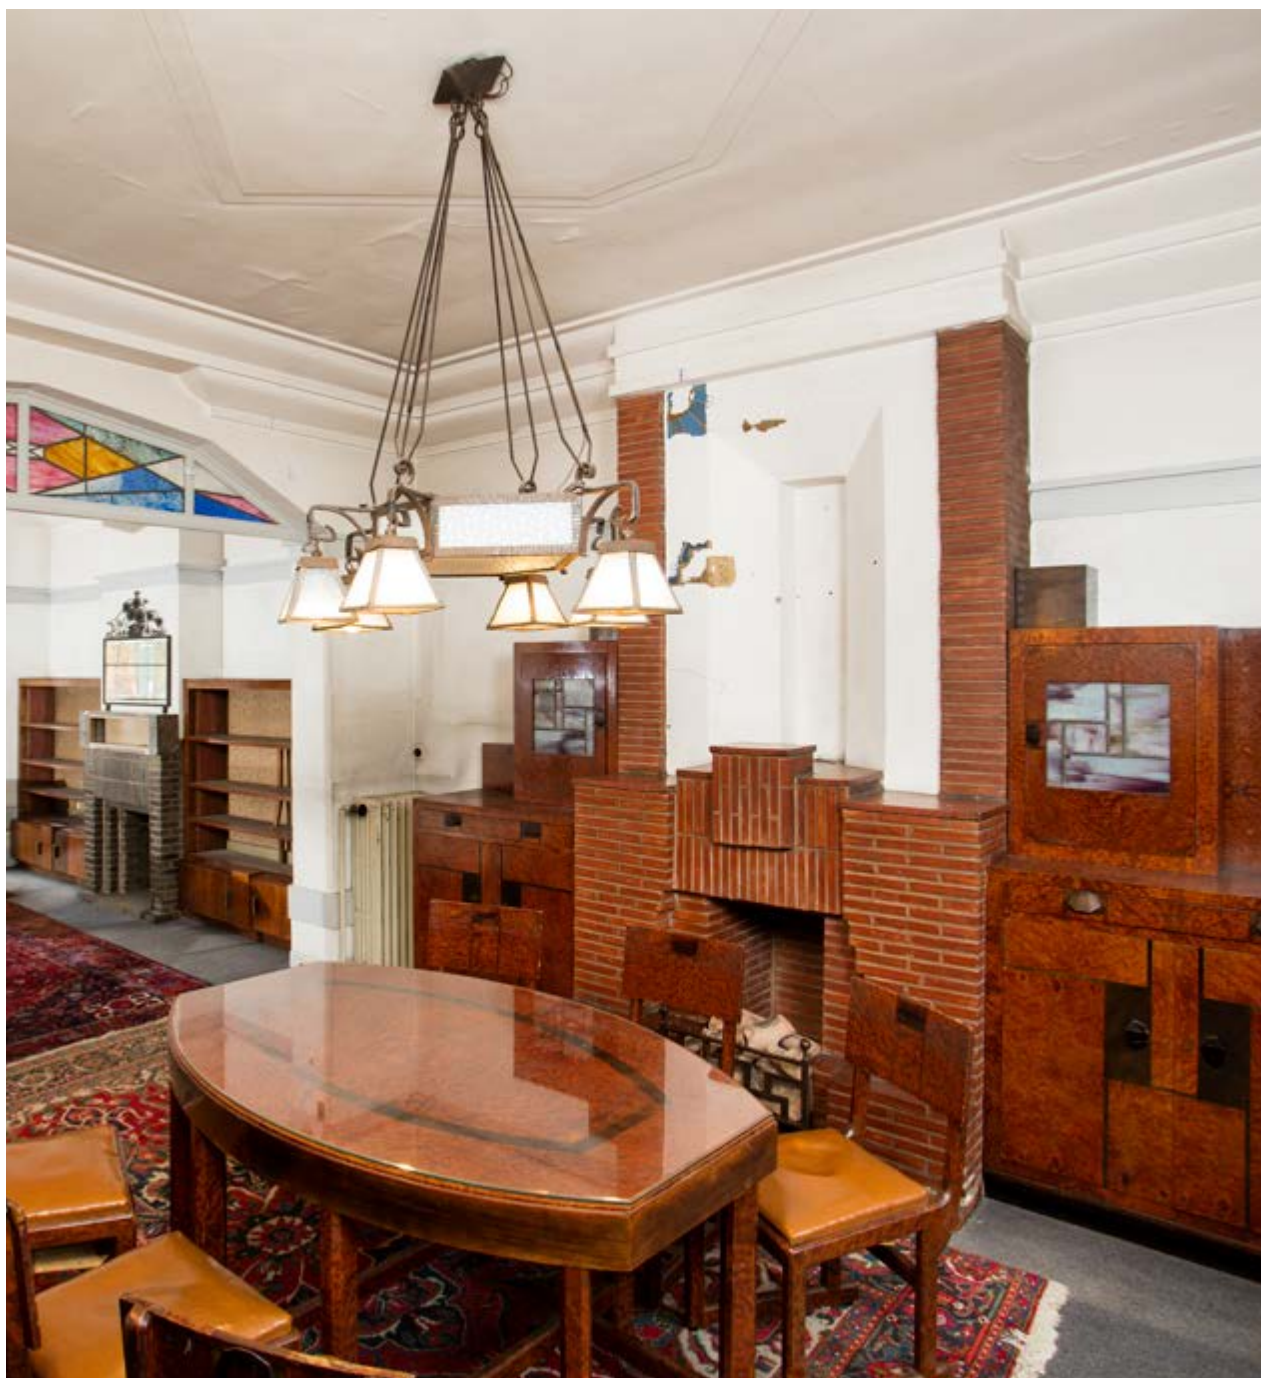
FIG. 11
Salle à manger avec son mobilier d'origine, *Étude des finitions décoratives des espaces intérieurs*, 2020 (© KIK-IRPA).

Le mobilier conçu pour la Withuis fait l'objet d'un relevé détaillé dans l'arrêté de classement du 25 février 1985 : table, chaises et armoires murales de salle à manger en thuya, lustres en fer forgé, table de salon en palissandre, lit, tables de nuit et placards d'une chambre,... Si ces meubles seront bien conservés *in situ*, ils ne seront, pour autant, plus nécessairement utilisés par les occupants, notamment en raison de leur gabarit. Une solution de stockage sur place, dans les meilleures conditions, est à l'étude (FIG. 11).
