# BRUXELLES PATRIMOINES

**DOSSIER**  
L'HÔTEL DEWEZ

# L'hôtel Dewez et ses antécédents depuis le XIV<sup>e</sup> siècle

## L'APPORT DE L'ARCHÉOLOGIE DU BÂTI

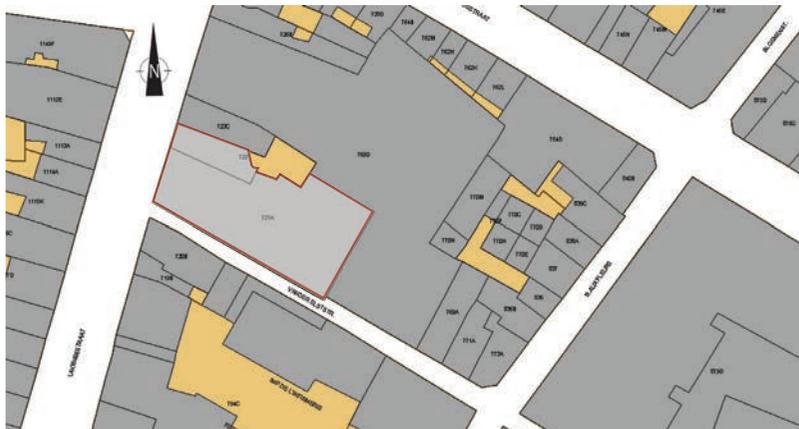
**Fig. 1**

Plan parcellaire de l'immeuble comprenant la mise en évidence des deux habitations, les n°s 73 et 75 (Fonds de plan Urbis MRBC).

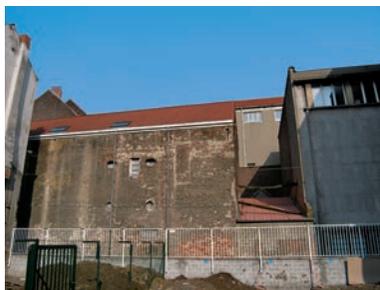
**Fig. 2**

Façade sud du n°73, implantée le long de la rue Vander Elst, détail des paires de baies soulignant la présence de l'escalier (Ph. Sosnowska © MRAH-DMS).

La construction le long de la rue Vander Elst se développe sur environ 34 m et se compose du corps de logis et d'une annexe correspondant aux écuries. Côté rue, elle présente une élévation quasi aveugle, à l'inverse des façades sur cour. Une porte cintrée et murée permettait d'accéder aux pièces de services du n°73, établies à l'extrémité de ce corps de bâtiment. Une double paire de jours souligne la présence d'une cage d'escalier (fig. 2).

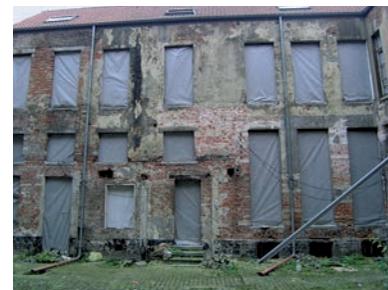
**Fig. 3**

Façade nord du n°73, vue depuis la cour (Ph. Sosnowska © MRAH-DMS).

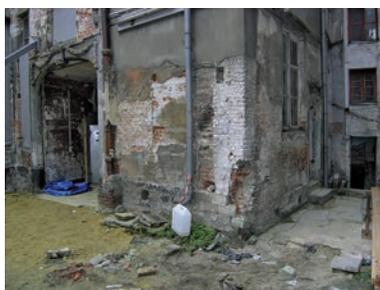
**Fig. 4**

Partie de la façade est des n°s 73 et 75 (Ph. Sosnowska © MRAH-DMS).

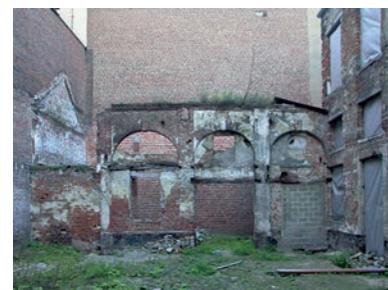
**Fig. 5**

Remise à carrosses et écuries (Ph. Sosnowska © MRAH-MRBC).

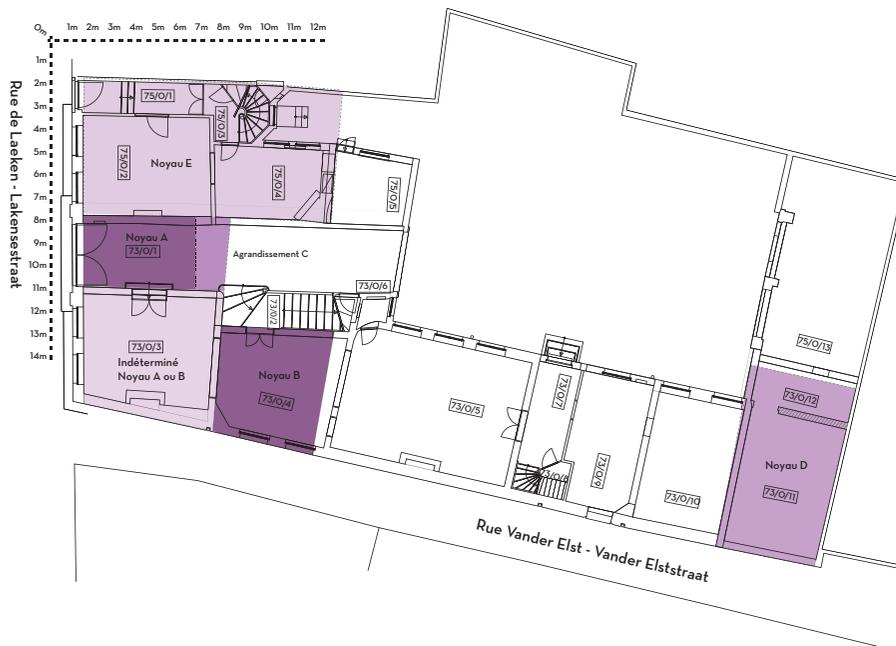
Fig. 6

Plan du rez-de-chaussée détaillant les noyaux les plus anciens et les travaux d'agrandissement antérieurs à 1774-1776 (Ph. Sosnowska © MRAH-MRBC d'après D. Nuytten).

C'est dans ce large contexte chronologique du développement urbain bruxellois qu'il faut intégrer les premiers vestiges d'habitations (A à E) (fig. 6) conservés le long de la rue de Laeken, mais également rue Vander Elst. Cette situation ne doit pas être interprétée comme figée dans le temps, mais bien comme un lent processus de transformation du bâti composé de phases d'agrandissement, de profonds remaniements parfois associés à des remembrements de propriété. Plusieurs structures restent difficiles à associer à telle ou telle phase tant certaines zones ont subi de profondes modifications au cours du temps. L'inexistence de lien physique ou stratigraphique entre les structures identifiées rend leur lecture extrêmement complexe et périlleuse dans de nombreux cas. Néanmoins, les vestiges conservés détiennent de précieuses informations sur la typologie de ces habitats, sur les matériaux employés et sur leur mise en œuvre parfois particulières.

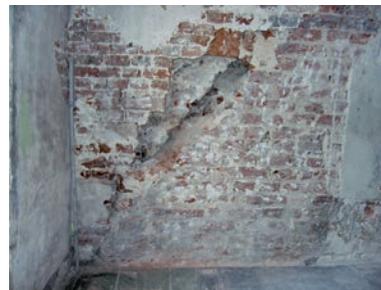
Fig. 9

Vue d'un segment de rampant appartenant au pignon du noyau A. Les vestiges conservés ont permis de définir le type de pignon qui est dans ce cas débordant ainsi que la position et le rythme des lattes soutenant la couverture du toit (Ph. Sosnowska ©MRAH-MRBC).

de hauteur d'après les traces, en négatif, du linteau culminant à environ 23,65 m (fig. 9). Deux pierres blanches viennent renforcer les piédroits.

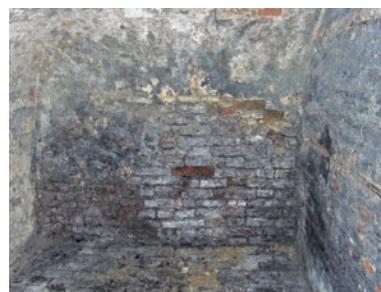
Fig. 11

Cave du n°73, mur sud, noyau B (Ph. Sosnowska ©MRAH-MRBC).

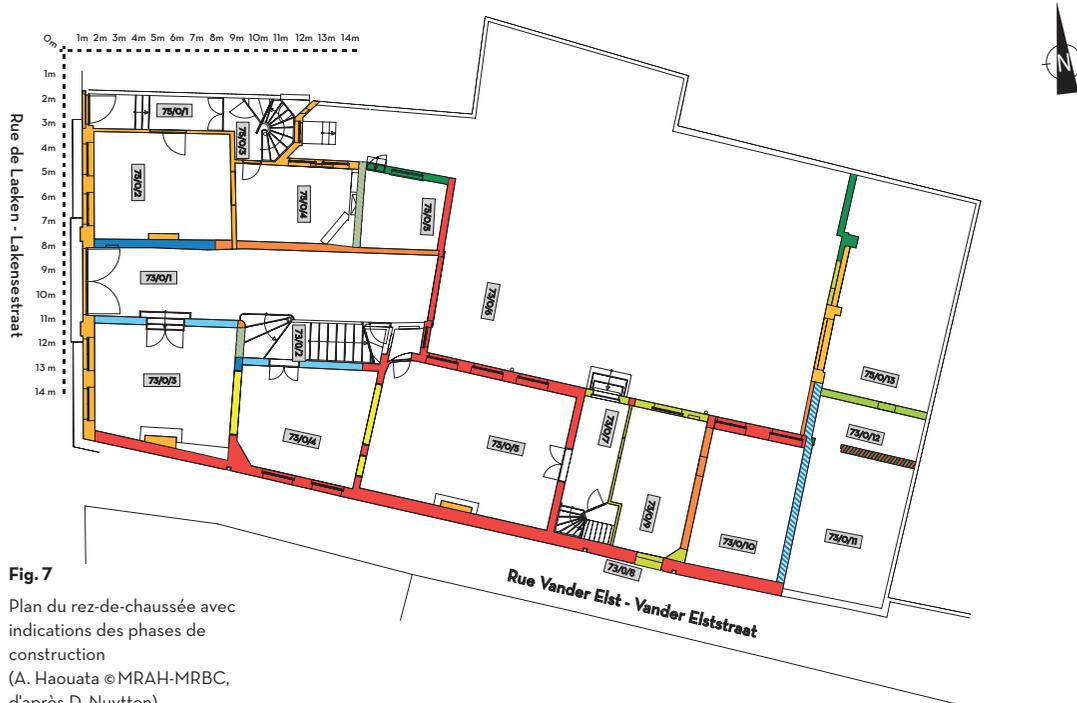
Fig. 7

Plan du rez-de-chaussée avec indications des phases de construction  
(A. Haeuata ©MRAH-MRBC, d'après D. Nuytten).

Les origines du développement du site sont à chercher dans trois noyaux. Les deux premiers, conservés en élévation, s'implantent sur la rue de Laeken (noyau A) et sur la rue Vander Elst (noyau B). Le dernier est situé à l'extrémité orientale du site, n'a été observé qu'en fouille et prend place au niveau du noyau D. Ces premières maisons identifiées sont à dater avec prudence entre le XIV<sup>e</sup> et le XVI<sup>e</sup> siècle (fig. 7).

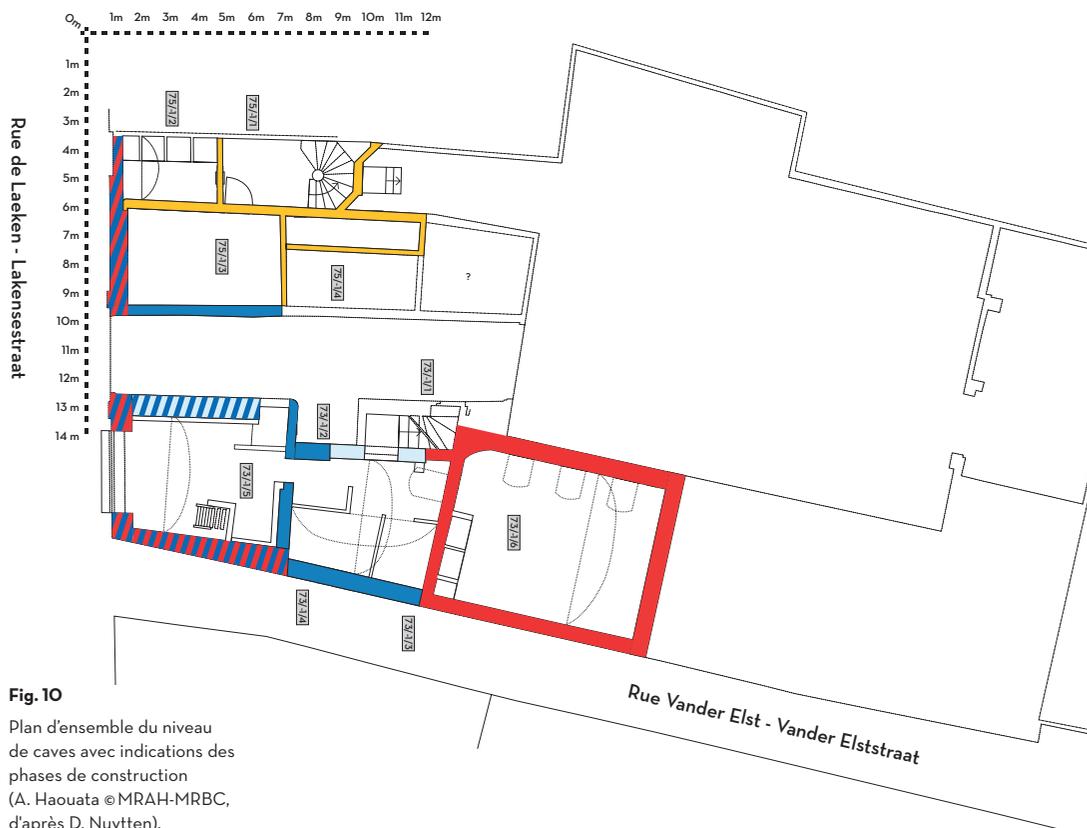
Fig. 10

Plan d'ensemble du niveau de caves avec indications des phases de construction  
(A. Haeuata ©MRAH-MRBC, d'après D. Nuytten).

L'implantation d'un deuxième noyau a été localisée le long de la rue Vander Elst grâce à des vestiges préservés en cave et au rez-de-chaussée (fig. 10). Le front sud de la cave se caractérise par les traces d'une voûte en berceau démolie en relation avec une maçonnerie de briques de 27,5/28x5,5/6/6,5x? cm liaisonnées au mortier de chaux (fig. 11). Ce couvrement définit une orientation perpendiculaire à la rue Vander Elst et laisse donc supposer une façade principale orientée sur cette voirie. Au rez-de-chaussée, la partie supérieure du mur ouest conserve un morceau de maçonnerie défini par des briques de 27/28x6,5/7x12,5 cm qui pourraient correspondre à celles observées en cave. Un fragment de niche est visible grâce à une brique disposée en biais et à sa face intérieure couverte d'enduit. Sa typologie correspond à celles observées sur le mur nord du passage charretier. Sa situation en hauteur permet de définir une construction s'élevant au moins sur trois niveaux (cave, rez-de-chaussée et premier étage).

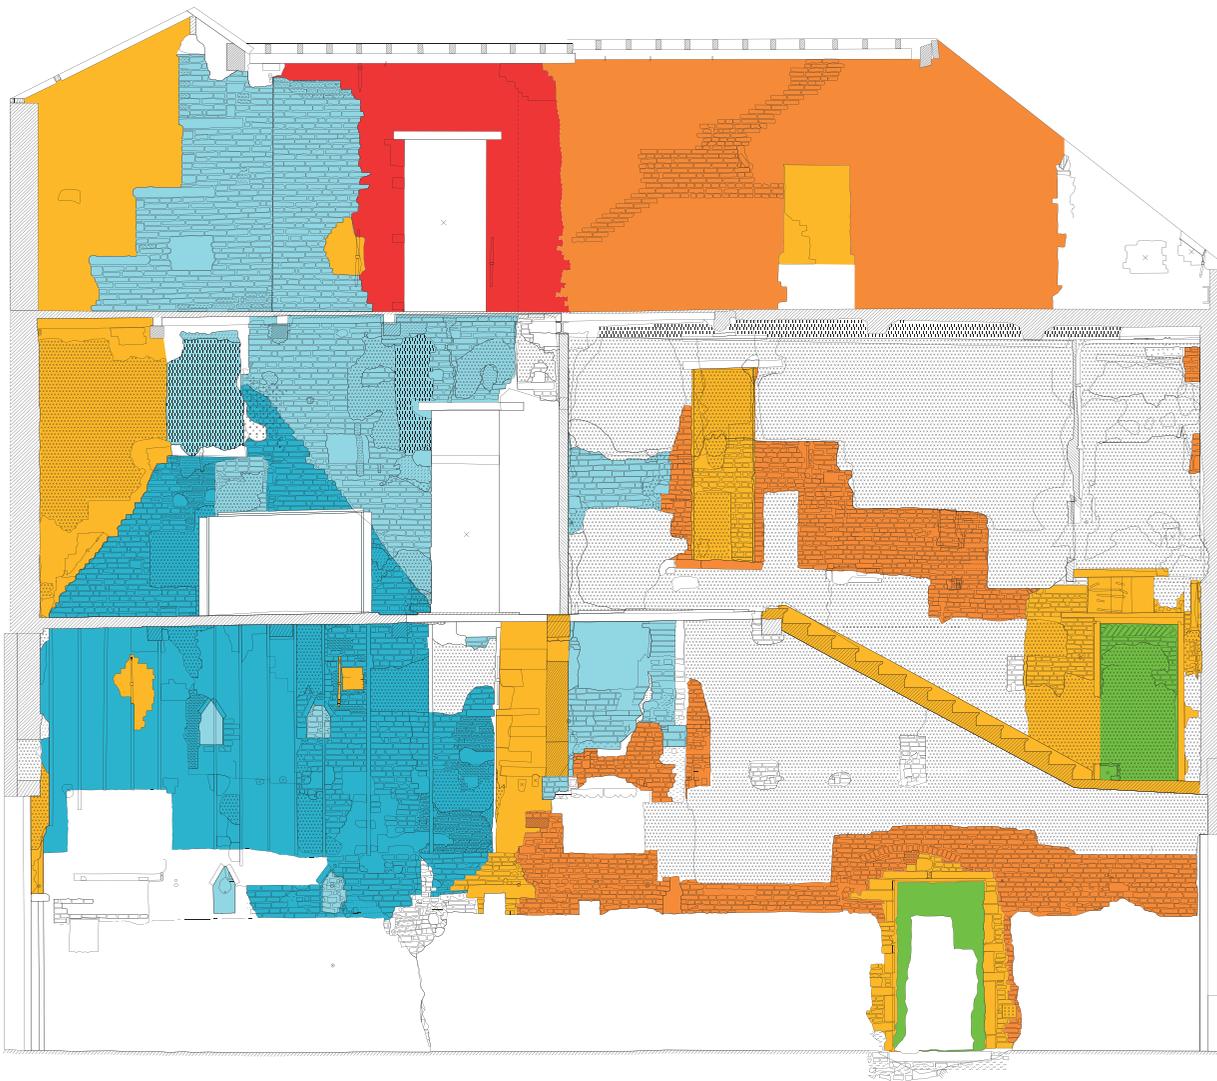
**Fig. 8**

Coupe est-ouest à travers le bâtiment avec indication des phases de construction (relevé et mise au net A. Haouata ©MRAH-MRBC).

Les vestiges d'un premier noyau ont été observés uniquement sur le mur nord du passage cocher (fig. 8). Il nous est possible d'en définir la hauteur et la profondeur, mais nous ne pouvons cependant pas en circonscrire la superficie d'implantation, ni déterminer s'il se développait jusqu'à la rue Vander Elst. Le mur sud, distant d'environ 3 m,

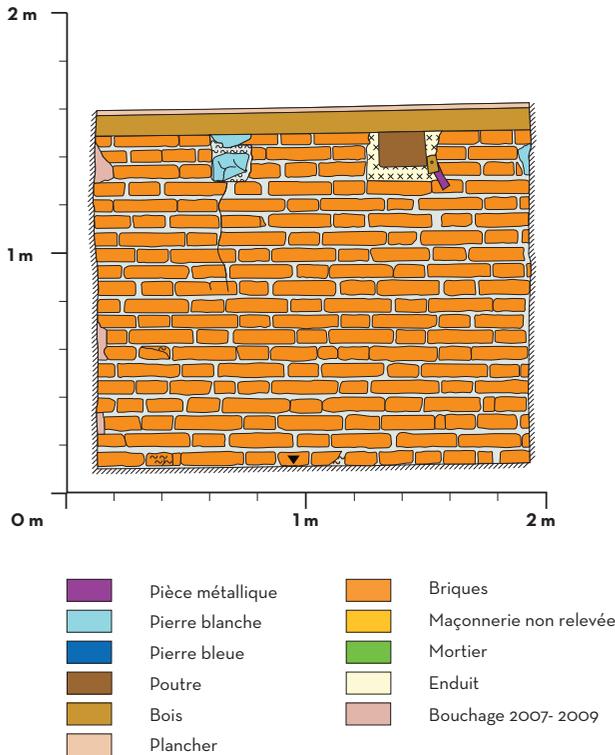
Fig. 12

Zone de maçonnerie en appareil de type flamand dégagée dans le mur mitoyen séparant les n°73 et 75 (relevé et mise au net. A. Haouata (© MRAH-MRBC).

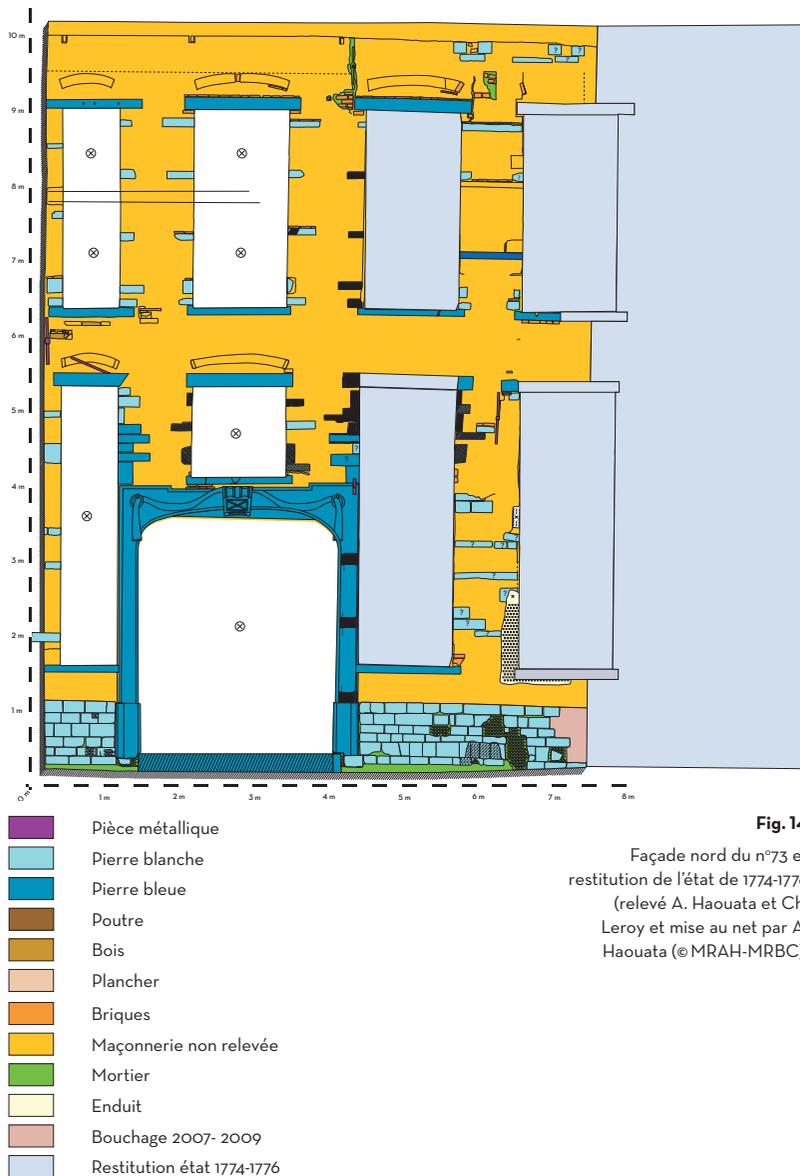
Fig. 14

Façade nord du n°73 et restitution de l'état de 1774-1776 (relevé A. Haouata et Ch. Leroy et mise au net par A. Haouata © MRAH-MRBC).

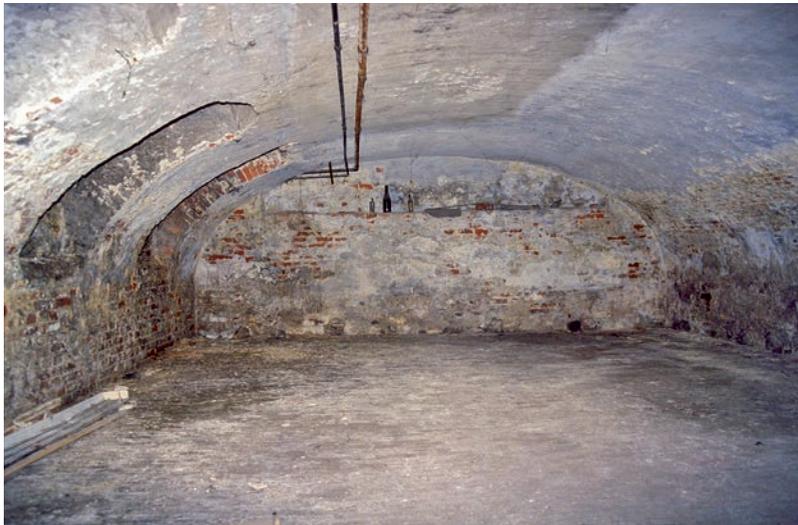
Fig. 15

Cave du n°73 aménagée en 1774-1776 (M. Celis © MRBC).

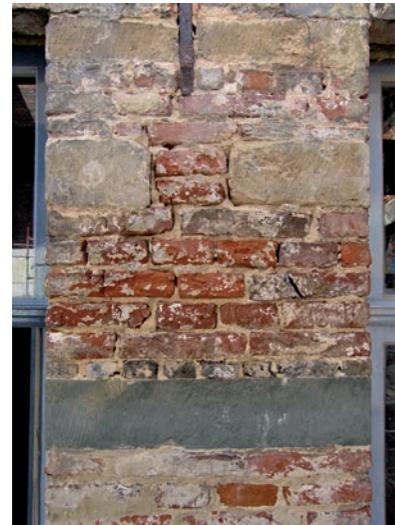
Fig. 16

Façade nord du n°73, détail d'un trumeau dont la maçonnerie se caractérise par l'usage combiné de grès vert de Tubize et de grès lédién (Ph. Sosnowska © MRAH-MRBC).

les piédroits de certaines baies (fig. 16). Enfin, l'usage du petit granit se cantonne aux appuis et linteaux des baies, non saillants, ou pour des éléments décoratifs de qualité comme l'encadrement du porche sur cour (fig. 17). Quant à la brique, elle constitue le matériau principal des maçonneries. Leur couleur rouge-rouge orangé ne les distingue pas de celles relevées pour les noyaux antérieurs. Néanmoins, leur format indique une diminution de leur épaisseur: 26/27x12,5/13,5x5/5,5 cm. Pour le site étudié, il apparaît donc que

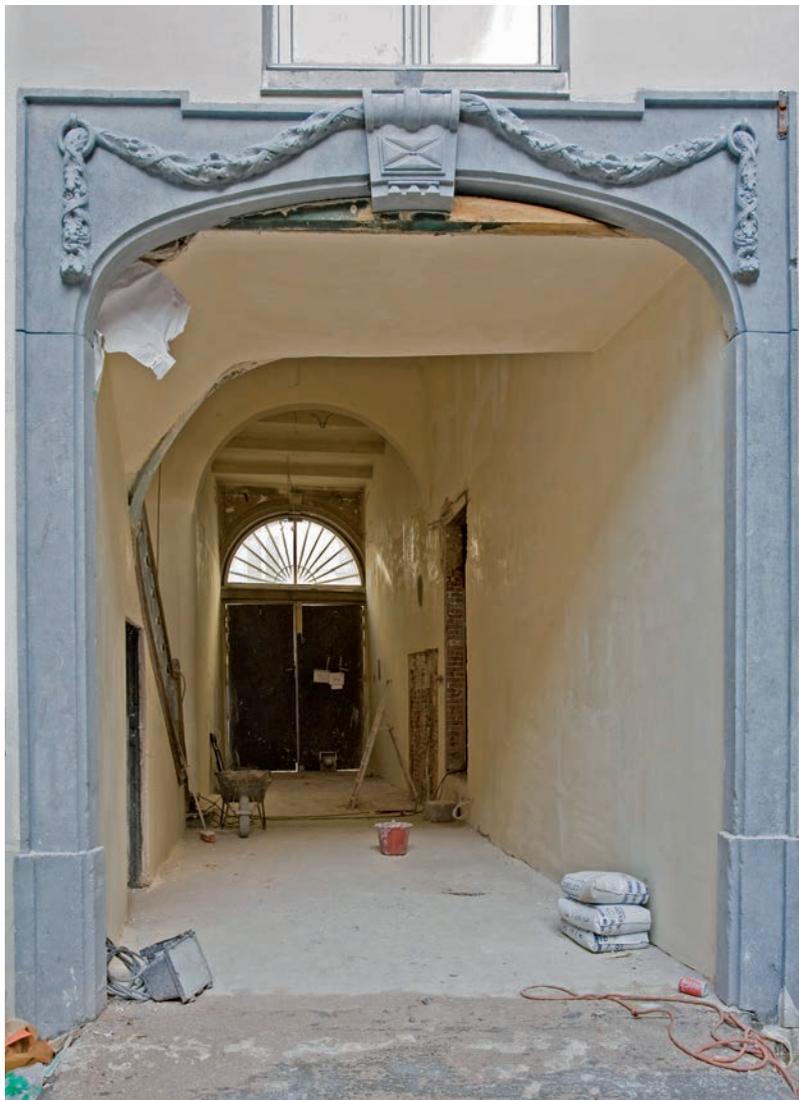
Fig. 17

Le porche donnant sur la cour et son encadrement (© KIK-IRPA, Bruxelles).

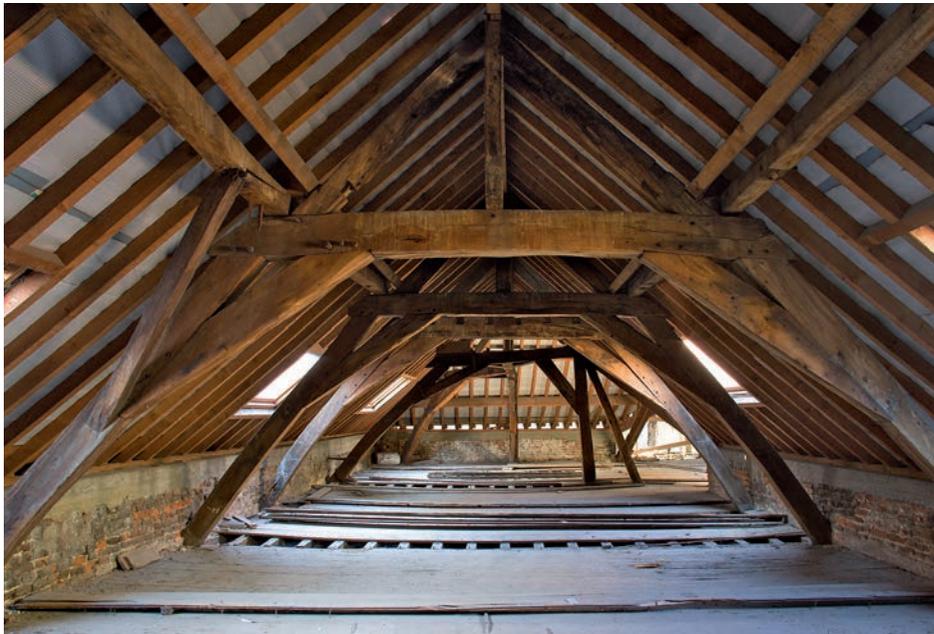
**Fig. 18**

Comble, vue des fermes à portique. La datation d'abattage des bois (1774/1776) a été déterminée par dendrochronologie (© KIK-IRPA, Bruxelles).

Ce schéma constructif est corroboré par l'analyse dendrochronologique des charpentes et de plusieurs poutres maîtresses qui date l'abattage des bois entre 1774 et 1776<sup>31</sup>. Il s'agit donc bien d'un remembrement de propriétés afin de former une vaste demeure que l'on est tenté ici de qualifier d'hôtel particulier. L'extrémité nord de l'immeuble, au n°75, a subi de telles transformations qu'aucun vestige ne subsiste sauf deux murs. Leur interprétation ainsi que la détermination de la structuration du n°75 avant l'intervention de L.-B. Dewez restent donc à l'état d'hypothèse (fig. 14). L'extrémité orientale est essentiellement réservée aux espaces de services qui comprennent l'aménagement d'une remise accessible à partir de la rue Vander Elst via une porte cintrée

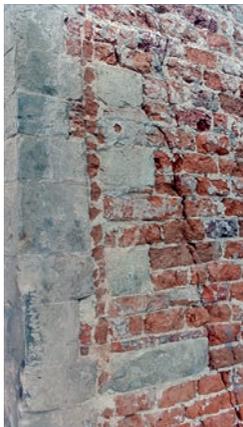
**Fig. 20 (gauche)**

Angle de la rue Vander Elst et de la rue de Laeken, ancien angle de façade et construction de la nouvelle façade attribuée à L.-B. Dewez (M. Celis ©MRBC).

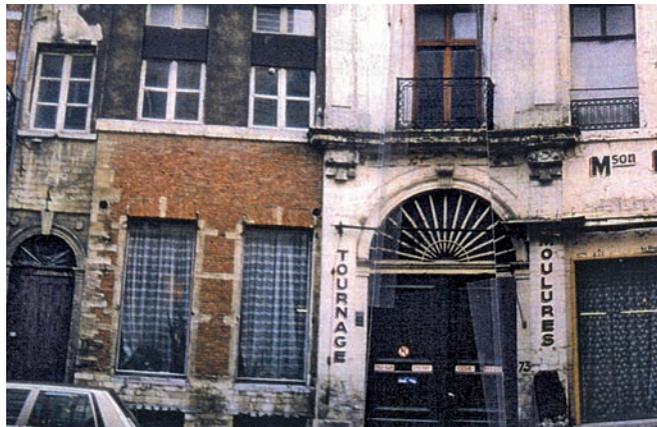
**Fig. 19 (droite)**

Façade rue de Laeken avant sa restauration en 1991 (© MRBC).

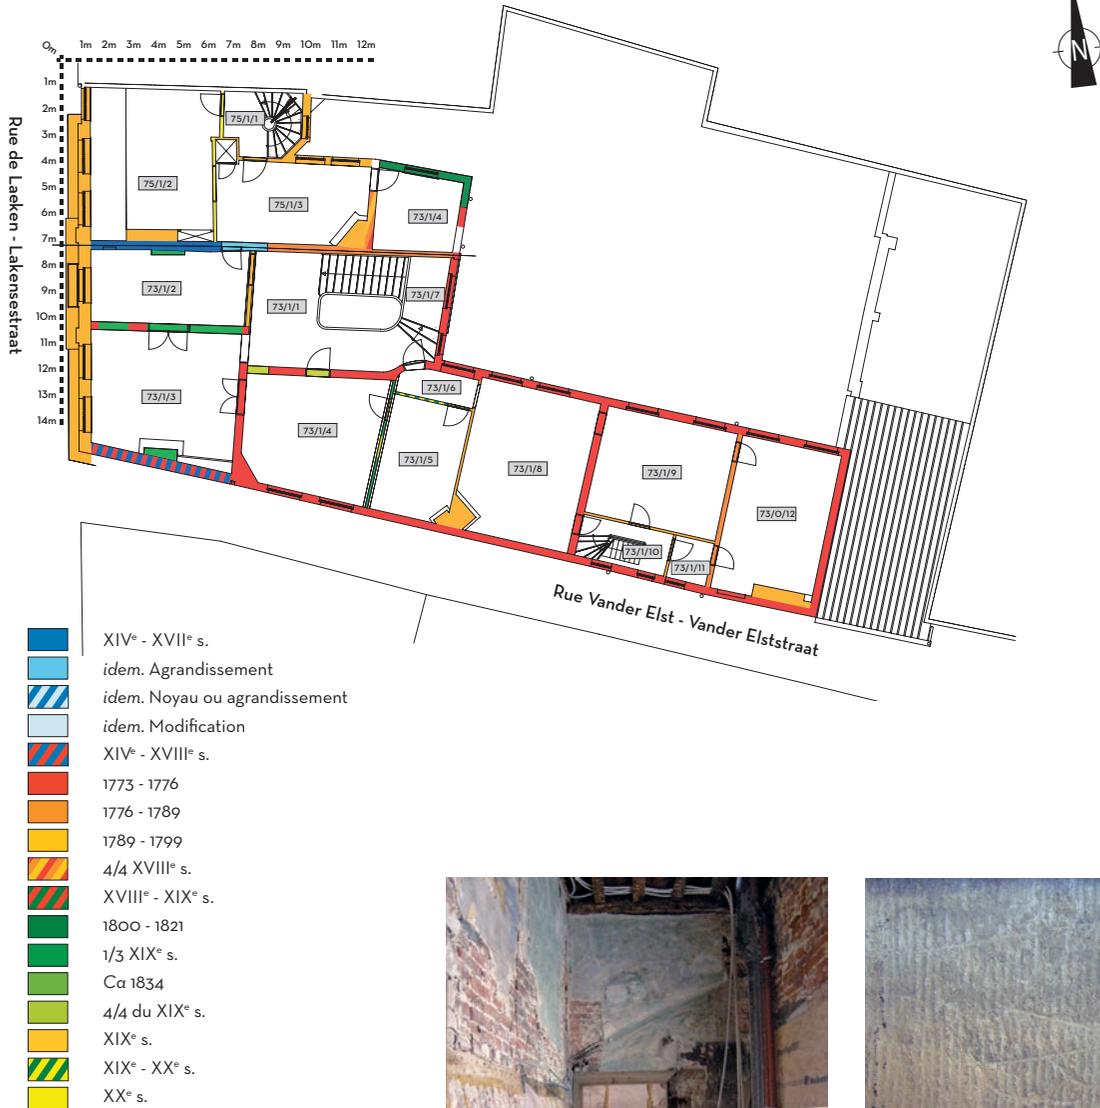
**Fig. 21**

Plan d'ensemble du premier étage avec indications des phases de construction (A. Haouata ©MRAH-MRBC, d'après D. Nuytten).

73/1/9 (fig. 21), rejeté dans le couloir adjacent (fig. 22), ainsi que dans la forme du soupirail éclairant les caves à partir du puits de lumière. L'escalier d'honneur du n°73 résulte de cette phase. Les espaces de service sont conservés mais néanmoins transformés puisque les remises sont déplacées à l'extrémité nord du site.

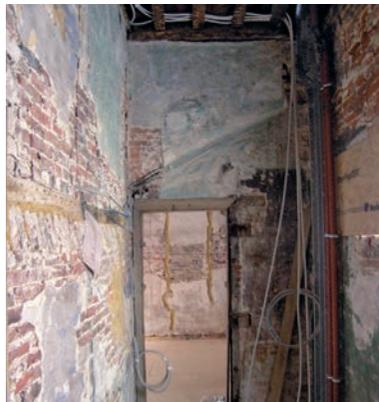
**Fig. 22**

Couloir de service avec le conduit de cheminée enjambant l'espace (Ph. Sosnowska ©MRAH-MRBC).

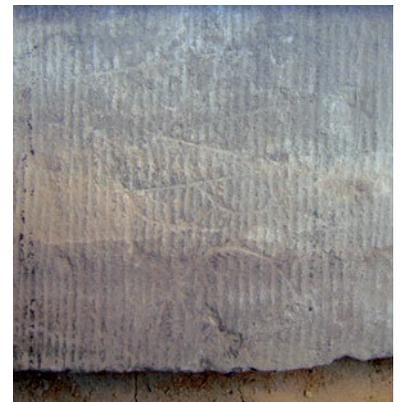
**Fig. 23**

Détail d'un appui de fenêtre du n°75 portant la marque du duo J.-B. Capitte et N.-J. Marcq (Ph. Sosnowska ©MRAH-MRBC).

La pierre comporte une série de signes de tailleurs de pierre ayant souvent travaillé pour L.-B. Dewez: il s'agit des marques de J.-B. Capitte, du duo J.-B. Capitte et N.-J. Marcq (fig. 23) et d'une marque non attribuée<sup>40</sup>. L'ensemble des appuis est ici au même nu que les façades. Cette disposition tendra à disparaître à partir du XIX<sup>e</sup> siècle au profit d'appuis saillants. Certaines cheminées datent encore de cette époque comme le montre l'étude du gros œuvre. Il s'agit pour l'essentiel de cheminées d'angle. L'étude des

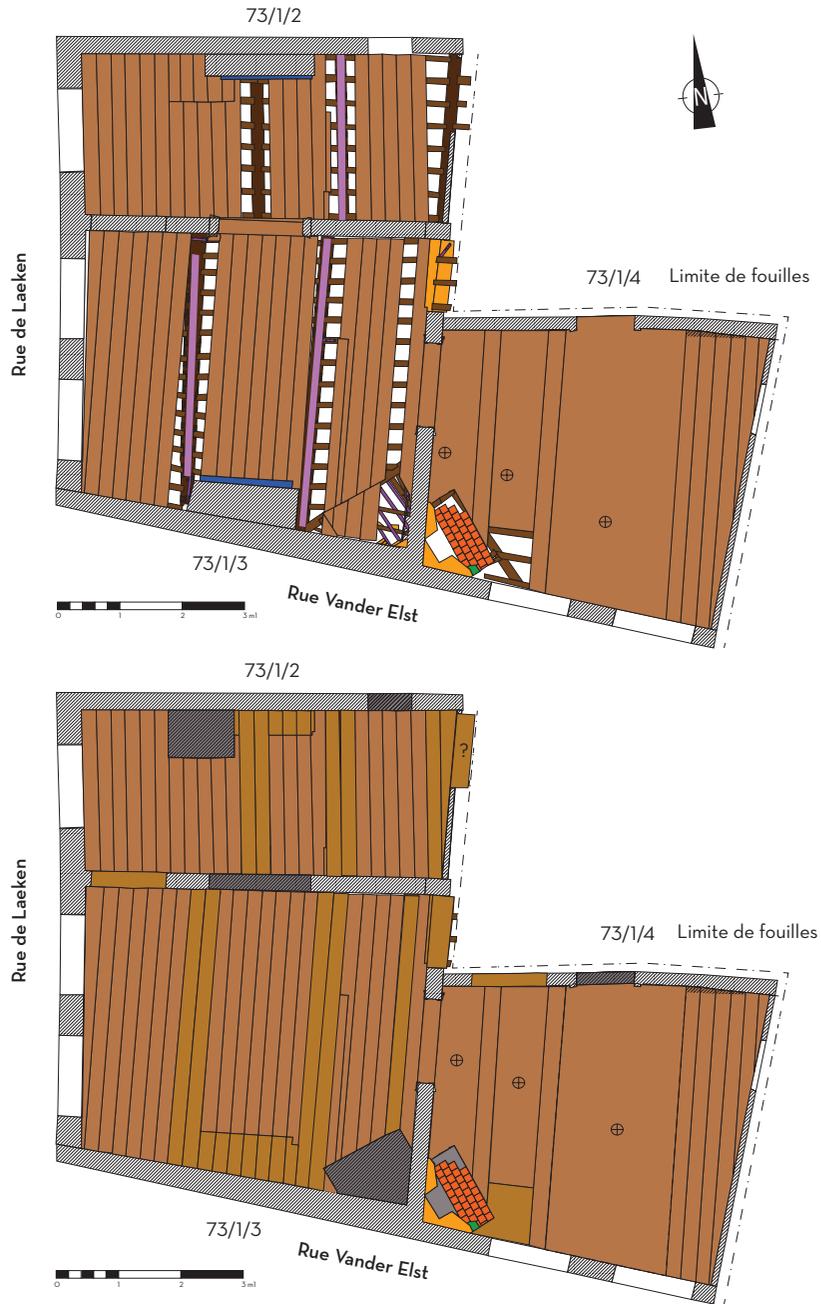
**Fig. 24**

Plan partiel du premier étage du n°73 avec le relevé et la mise en évidence de l'état antérieur aux transformations commanditées par le couple Godtschalck-Duval (vers 1834) (relevé A. Haouata et DAO A. Haouata, Ph. Sosnowska ©MRAH-MRBC).
