ERFGOED BRUSSEL

DE RESTAURATIE VAN DE WONING DEWIN

HERSTEL VAN EEN
VERLOREN IDENTITEIT

FRANCIS METZGER

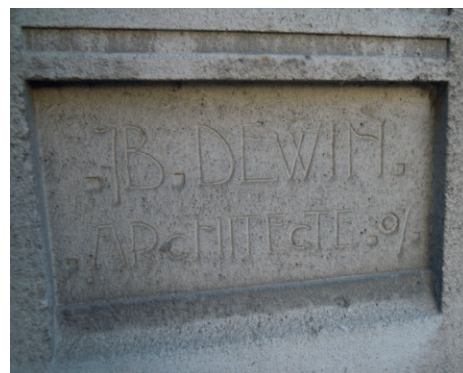
Afb. 1

Signatuur op de woning
Molièrelaan 151:
· JB · Dewin Architecte · 07
(© Karbon').

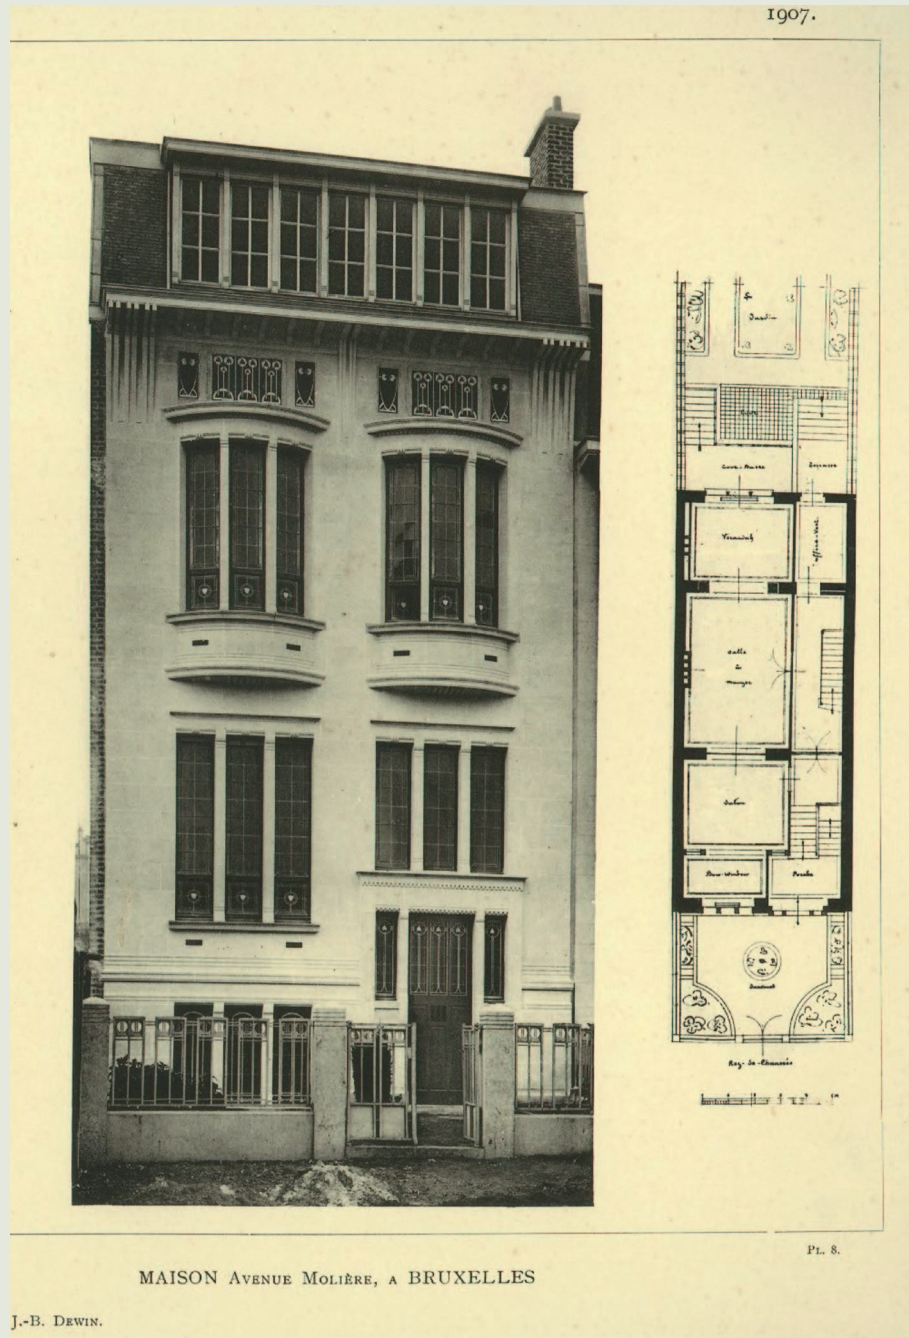
Gevel en Plan van de woning gelegen Molièrelaan in 1907
[*L'Émulation*, 1907, pl. 8 © CDBDU].

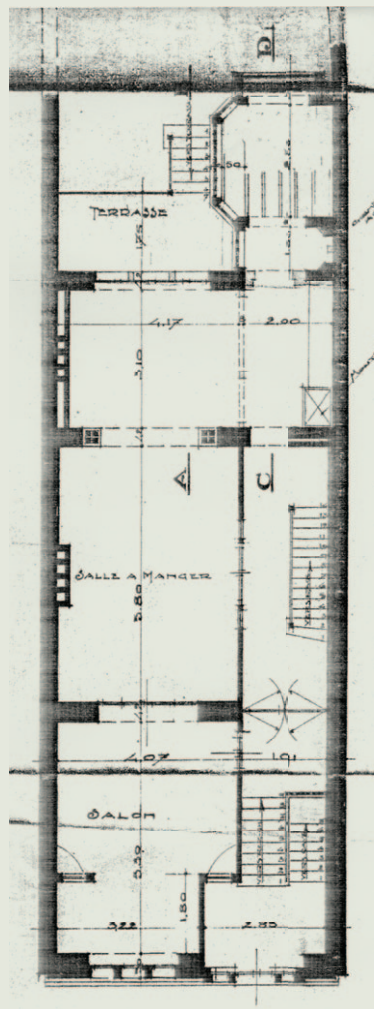
Plan met de aangebrachte verbouwingen
op de bel-etage in 1922
(© archief van de gemeente van Vorst).

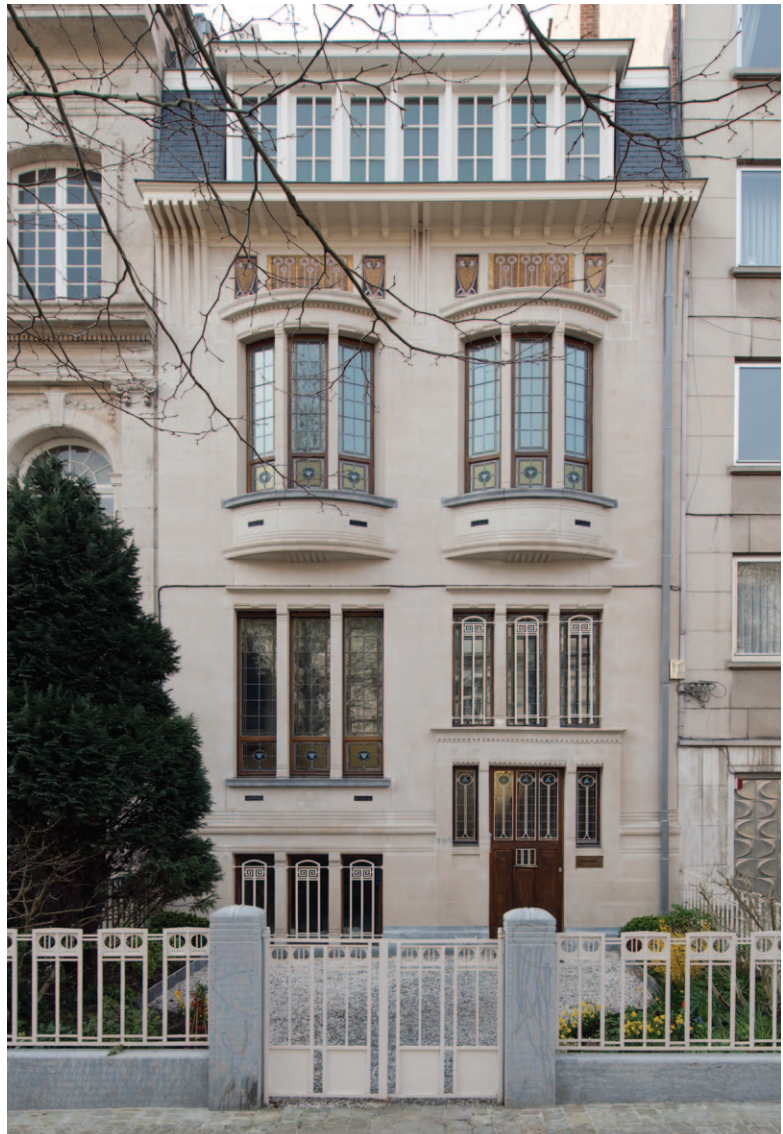
Afb. 2

Gevel van de woning na restauratie
(2014 © M.-Fr. Plissart).

De restauratie aan de buitenkant betrof de bekleding van de voor- en achtergevels (afb. 2), het dak en het hek van de voortuin. Binnen werd vooral aandacht besteed aan de salons op de bel-etage en de centrale ontvangstruimten (inkomhal, trap-

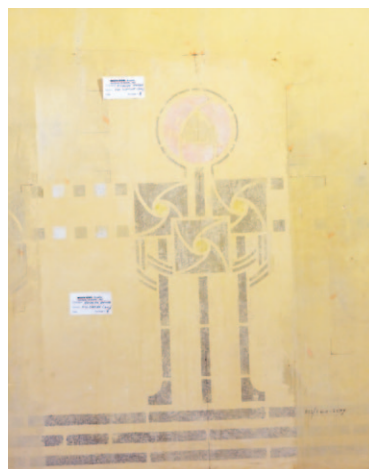
Afb. 3a

De sporen op de wanden vóór restauratie (georgesdekinder.com © GOB).

den ter plekke gedaan door Carlo R. Chapelle, die als conservator-restaurateur was aangetrokken om de hele restauratie te begeleiden en te controleren. Carlo kent het oeuvre van Dewin door en door: zijn historische studie van de man geldt als een referentiewerk. Hij onderwierp de volledige woning aan een nauwgezet onderzoek. Onvermoeibaar bestudeerde hij de stratigrafische analyses van het bovenste gedeelte van het trappenhuis. Tot zijn grote verrassing trof hij een decoratie in neo-Egyptische stijl aan (afb. 3a en 3b).

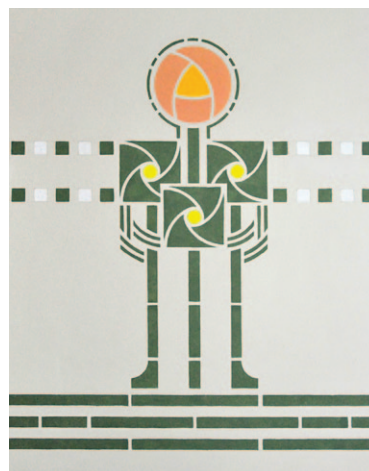
Afb. 3b

Hetzelfde detail na restauratie (© Karbon').

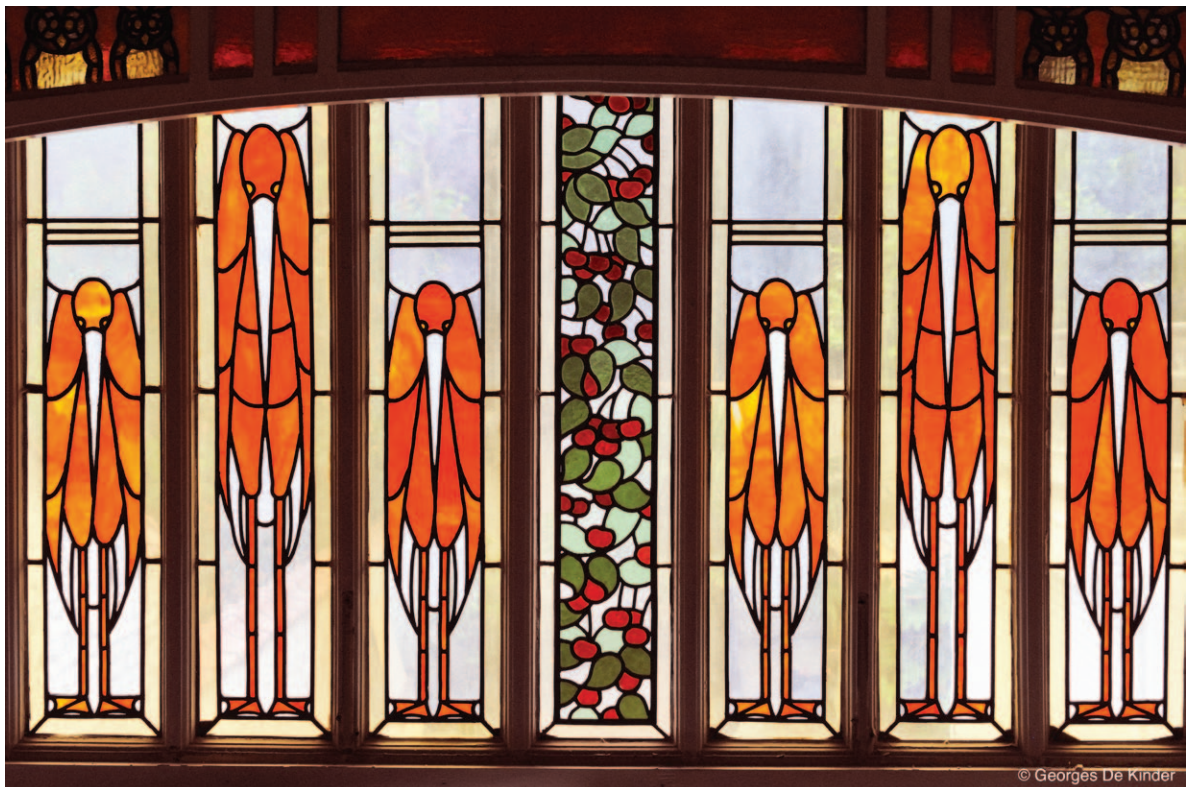
Afb. 4a, 4b en 4c

Glasramen vóór restauratie
(georgesdekinder.com © GOB).

De restauratieaanpak zou vanaf dan door de glasramen gestuurd worden (afb. 4a, 4b en 4c). Die bevonden zich nog in hun oorspronkelijke staat en het team koos ervoor om de decoratieschilderingen te restaureren die op deze dominant aanwezige glasramen aansloten, ondanks de latere uitbreiding van de benedenverdieping. Deze architecturale ingreep zorgde voor een visuele samenhang in de trappenhal en de vertrekken op de benedenverdieping (vooraan en centraal), waar zich de meeste decoratieschilderingen bevinden. Deze aanpak werd uiteindelijk goedgekeurd door de Koninklijke Commissie voor Monumenten en Landschappen.

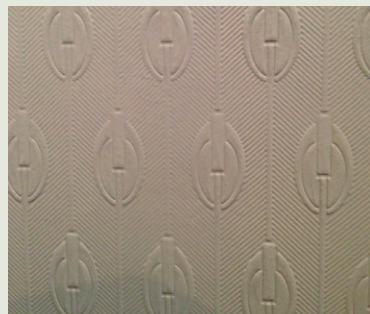
De steenpapier (© Karbon').

Het bepalen van de samenstelling van het behangpapier waarop de sjabloondrukmotieven waren geschilderd verliep moeizaam en zorgde voor maanden vertraging. Diende de

samenstelling van het oorspronkelijke papier gerespecteerd te worden, of zou men kiezen voor een andere samenstelling die een langere houdbaarheid zou garanderen? Gedreven door een drang naar perfectie beslisten de restaurateurs elk vel papier ambachtelijk te laten vervaardigen.
