ERFGOED BRUSSEL

DE PARADOX VAN HET CONSERVEREN

RESTAURATIE EN
HEDENDAAGSE
INTERVENTIES IN DE
EIGEN WONING VAN
ARCHITECT DEWIN

STÉPHANE DUQUESNE
ARCHITECT, ATTACHÉ BIJ DE DIRECTIE
MONUMENTEN EN LANDSCHAPPEN

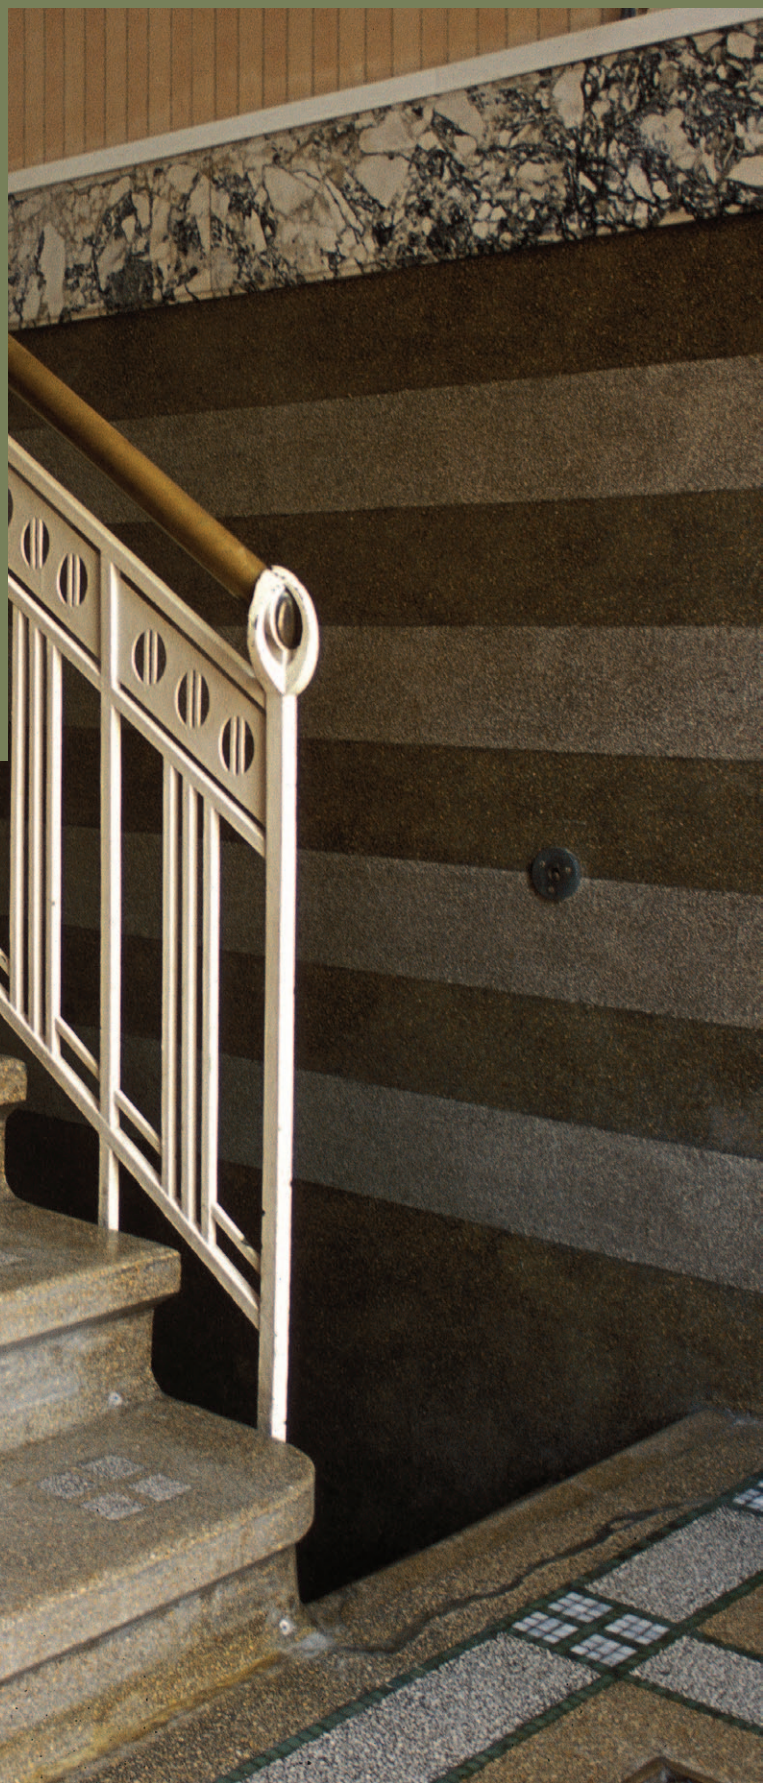
De inkomhal vóór de restauratie
(georgesdekinder.com © GOB).

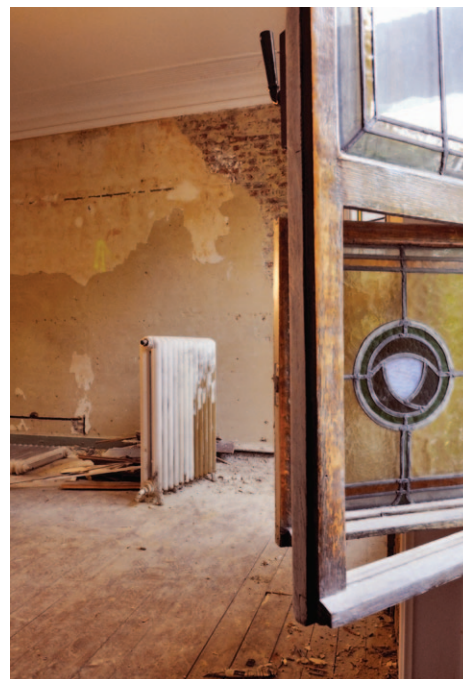
Afb. 1a
Zicht vóór de werken
(georgesdekinder.com © GOB).

Er werden restauratiewerken uitgevoerd aan voor- en achtergevel, mozaïeken, glasramen, binnen- en buitenschrijnwerk, aan het hekwerk van de voortuin, wand- en vloertegels, rolluiken aan de voor- en achtergevel, raamtabletten, het ijzersmeedwerk van de voor- en achtergevel, de kalkbepleistering van de interieurwanden, parket, granito, marmers, messing en radiatoren (afb. 1a, 1b, 1c en 1d).

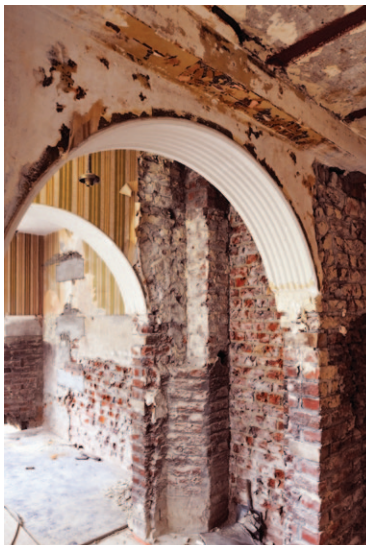
Afb. 1c

Zicht op de keuken vóór de werken (georgesdekinder.com © GOB).

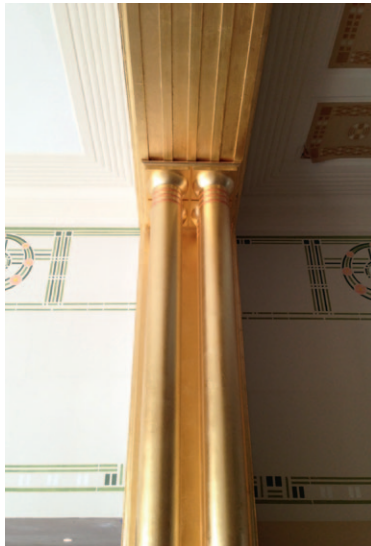
Afb. 2a

Kolommen na aanbrengen van messingblad (© Ma2).

pleistering van de interieurwanden, kolommetjes met metaalafwerking op het gelijkvloers en de eerste verdieping, de marmeren sokkels van deze kolommen, lambriseringen, tegels, decoratieve sjabloonschilderingen op behangpapier in de woonvertrekken op het gelijkvloers, verguldsels en decoraties (afb. 2a en 2b).

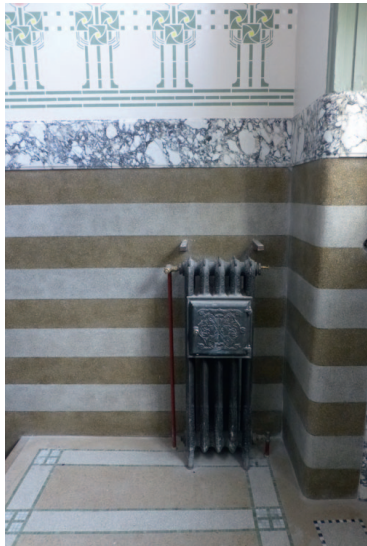
Afb. 2b

Detail van het gereinigd en gerestaureerd granito en marmer (© Karbon').

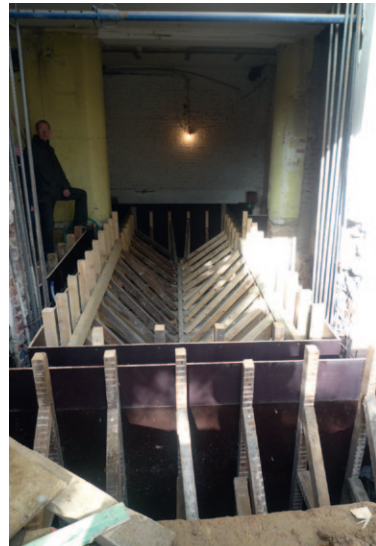
Afb. 3a

Kelder. Beschoeiingswerken van het zwembad (© Karbon').

Dankzij voorafgaand studiewerk en de vakkundige uitvoering van de werkzaamheden heeft de verbouwing van de kelder tot een mooi resultaat geleid, zonder nefaste gevolgen voor de conservatie van de waardevolle historische bovenverdiepingen of voor de stabiliteit van het huis en de aanpalende panden. Om de stabiliteit te verzekeren werden de volgende werken uitgevoerd: wederaanvullingen met gestabiliseerd zand, ondermetstellingen, funderingszolen en balken

in gewapend beton, muurinjectionen in de voorgevel, verankeringen (afb. 3a, 3b en 3c).

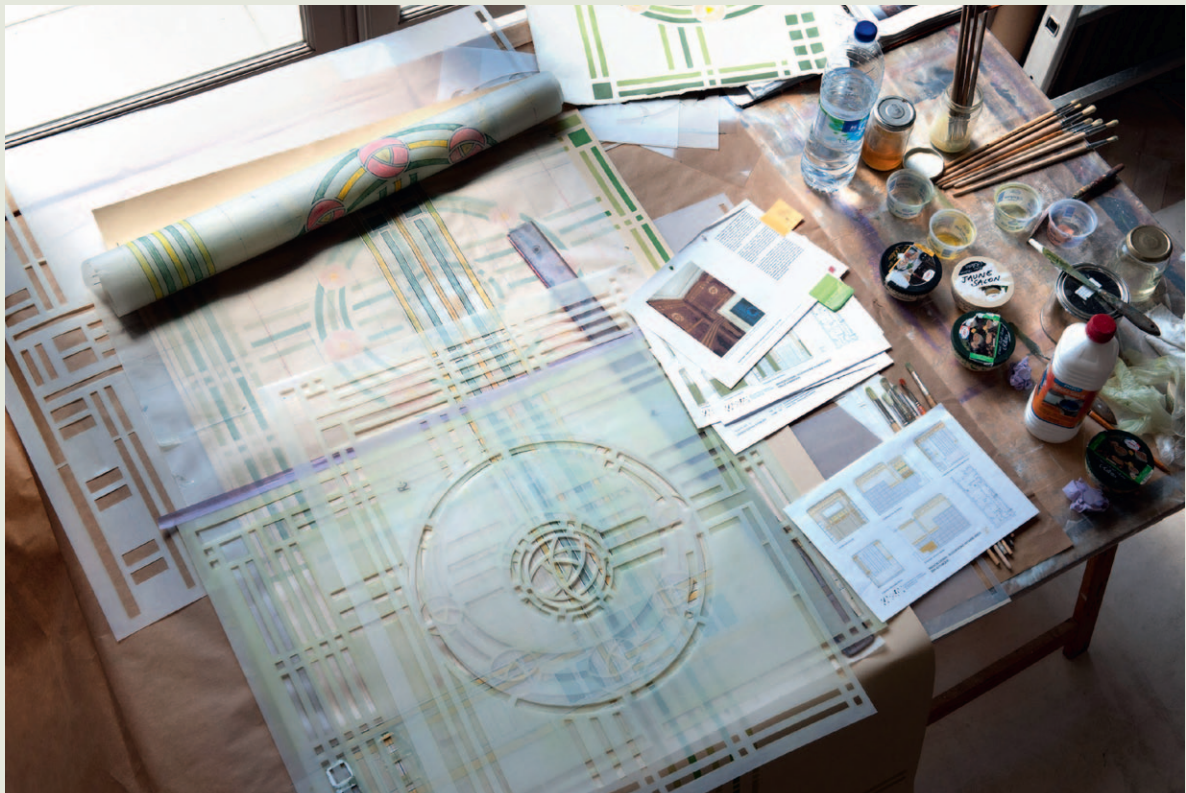
Referentie- en technisch materiaal gebruikt om de pochoirs te reconstrueren: op overtrekpapier gemaakte kopieën van de tekeningen, nieuwe pochoirs (sjablonen) in polypropyleen, historische studie, doorsnedes van de ruimten, kleurstalen, olieverf, solvent, sjabloneerborstels (© Ph. De Gobert).

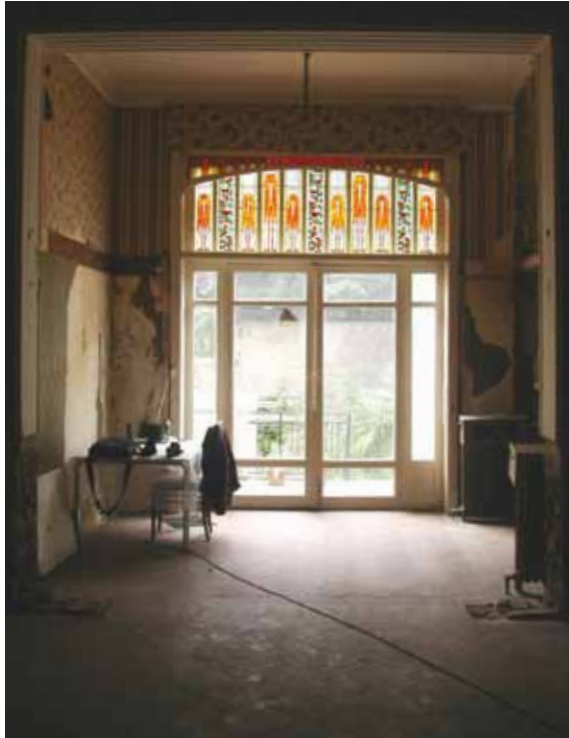
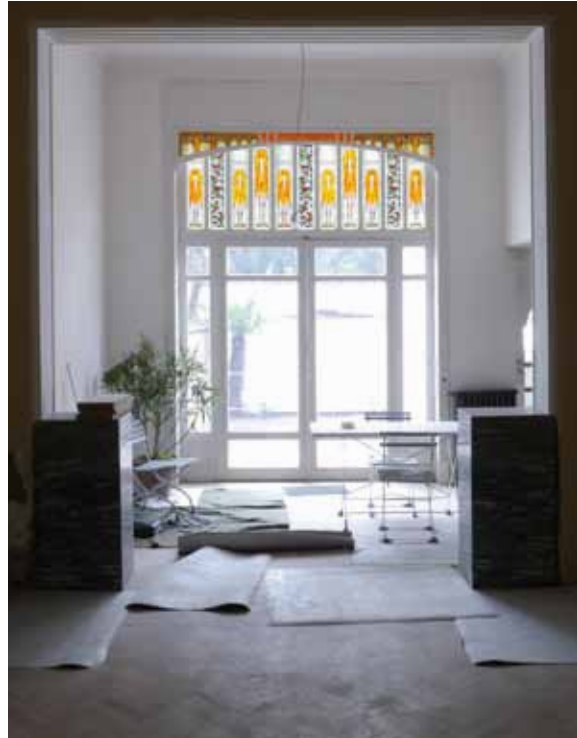
Afb. 5a en 5b

Zicht op de salon voor en na de werken (© Ma2).

Er werd een sas voorzien tussen de erfgoedwaardige toegangszone op de benedenverdieping en de toegang tot het zwembad met sauna. Dankzij deze ingreep wordt de overgang tussen het historisch waardevolle woongedeelte en de ontspanningszone veel minder confronterend (afb. 4). Het houdt ook de verspreiding van chloordampen en vocht naar de rest van de woning tegen. Op de bovenverdieping werden voorzetwanden geplaatst om verluchttingsleidingen weg te werken (afb. 5a en 5b).

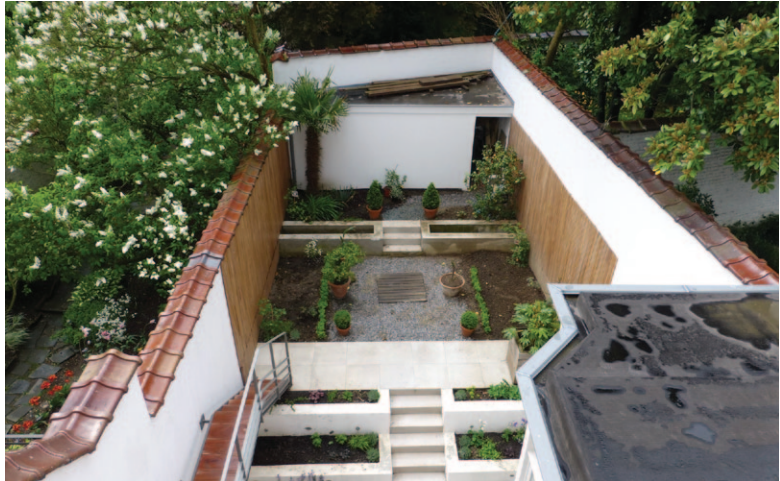
Afb. 6

De achtertuin is genivelleerd en heringericht volgens de ideeën van de eigenaren, met als doel het hoogteverschil tussen de bel etage en de tussenverdieping gedeeltelijk op te vangen (© Karbon').

Andere hedendaagse ingrepen waren de integratie in de beschermde vertrekken van speciaal ontworpen meubilair dat aansloot bij de historische elementen, en het tuinontwerp met een toegang vanuit de wellnessruimte (afb. 6).

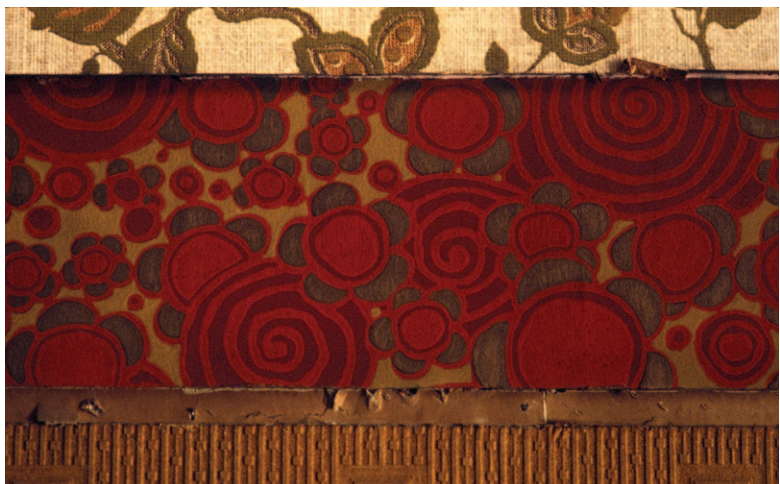
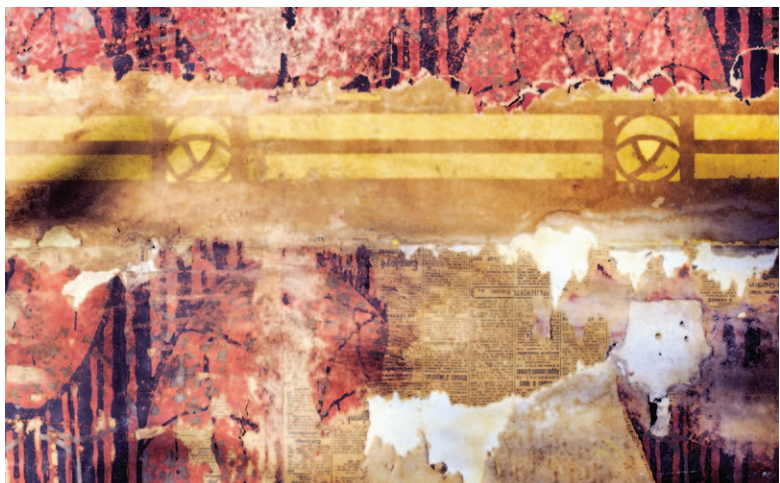
Afb. 7a en 7b

Behangpapieren tijdens de verwijdering (georgesdekinder.com © GOB).

De restauratie van de beschermde woonvertrekken op het gelijkvloers heeft veel tijd in beslag genomen. Tijdens de verwijdering van de opeenvolgende lagen behang werden sporen gevonden van de geschilderde sjablonen op het oorspronkelijk behangpapier. In tegenstelling tot de gekende decoratieschilderingen van 1907 op de wanden van de inkomhal was dit een nieuw gegeven. De werken werden daarom stilgelegd voor bijkomende stratigrafische studies en materiaalanalyses. Opmetingen van de tekeningen van deze decoraties waren eveneens noodzakelijk om ze te kunnen reconstrueren. Daarnaast werden de stijlkenmerken van de blootgelegde motieven ook getoetst aan deze van de andere bestaande decoratieve elementen, zoals de glas-
