ERFGOED BRUSSEL

DE SINT-GILLISKERK

KRONIEK VAN DE RESTAURATIE VAN EEN BESCHERMD GEBOUW (1997-2008)

FRANÇOISE BOELENS

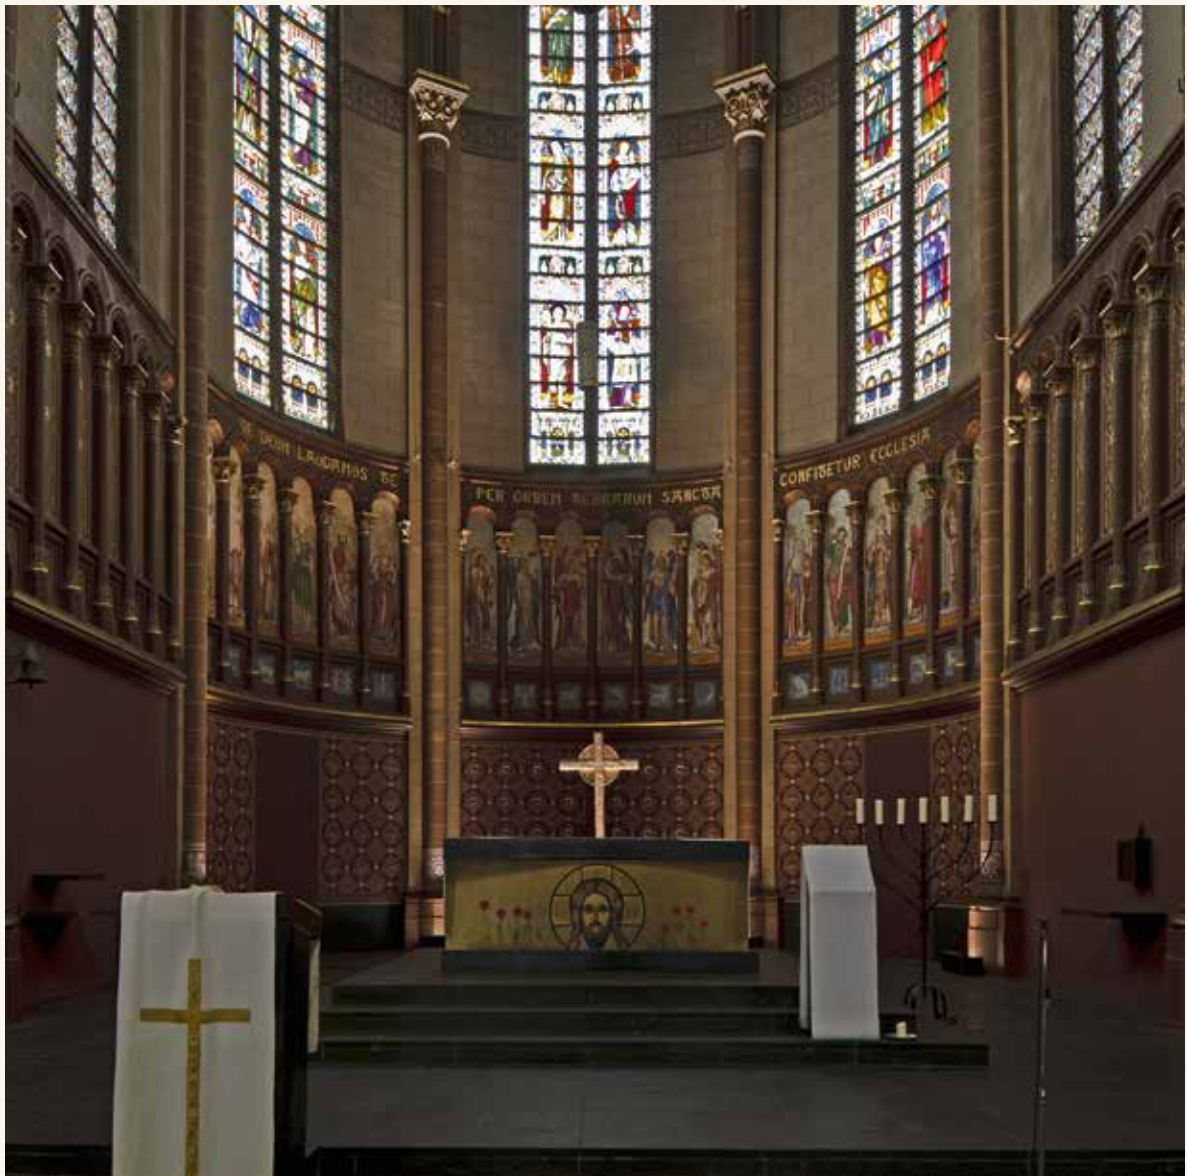
Koor van de Sint-Gilliskerk in Sint-Gillis. Ter hoogte van het eerste register zijn de motieven hersteld met de sjabloontechniek, terwijl de figuratieve schilderijen ter hoogte van het tweede register vrij zijn gemaakt (A. de Ville de Goyet, 2016 © GOB).

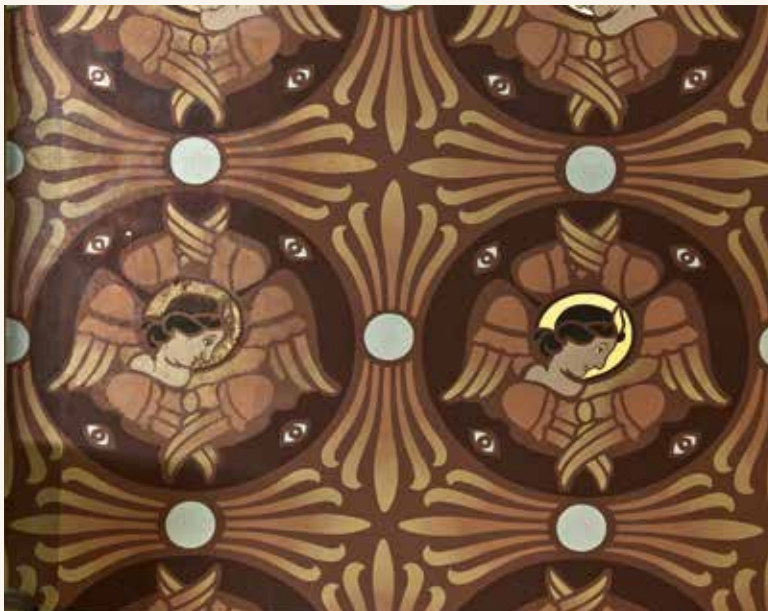
Afb. 1

Motieven met engelenhoofden in het eerste register van het koor. Links, het vrijgemaakte motief; rechts, het motief hersteld met de sjabloontechniek in het koor van de Sint-Gilliskerk (A. de Ville de Goyet, 2016 © GOB).

Twee tegenslagen wogen evenwel op de uitvoering van de werken. Vooreerst ondervonden B. Delmotte en J. Verbeke grote problemen om de fraaie, met de sjabloontechniek uitgevoerde motieven van engelenhoofden ter hoogte van het koor vrij te leggen (afb. 1). Omdat ze waren uitgevoerd én overschilderd in olieverf, zaten deze twee lagen sterk aan elkaar vastgehecht, waardoor de motieven niet bestand waren tegen de trekkracht waarmee de eerste overschildering werd verwijderd. De analyse van de compositie van de lagen door het laboratorium van het KIK leverde geen nuttige informatie op die het onderzoek vooruit kon helpen. Op vraag van de DML voerden de auteurs van de voorstudie bijkomende tests uit die het mogelijk maakten een methode in twee fasen uit te werken: eerst de verwijdering van de laatste overschilderingen met stoom, aceton of oplosmiddelen, vervolgens de verwijdering van deze laag door middel van oplosmiddelen.
