# ERFGOED BRUSSEL

December 2017 | Nr025

## DE MUURDECORATIE IN HET KOOR VAN DE ONZE-LIEVE-VROUW- TER-ZAVELKERK

HERONTDEKKING VAN  
EEN IN DE 19DE EEUW  
'GERESTAUREERD'  
GOTISCH GEHEEL

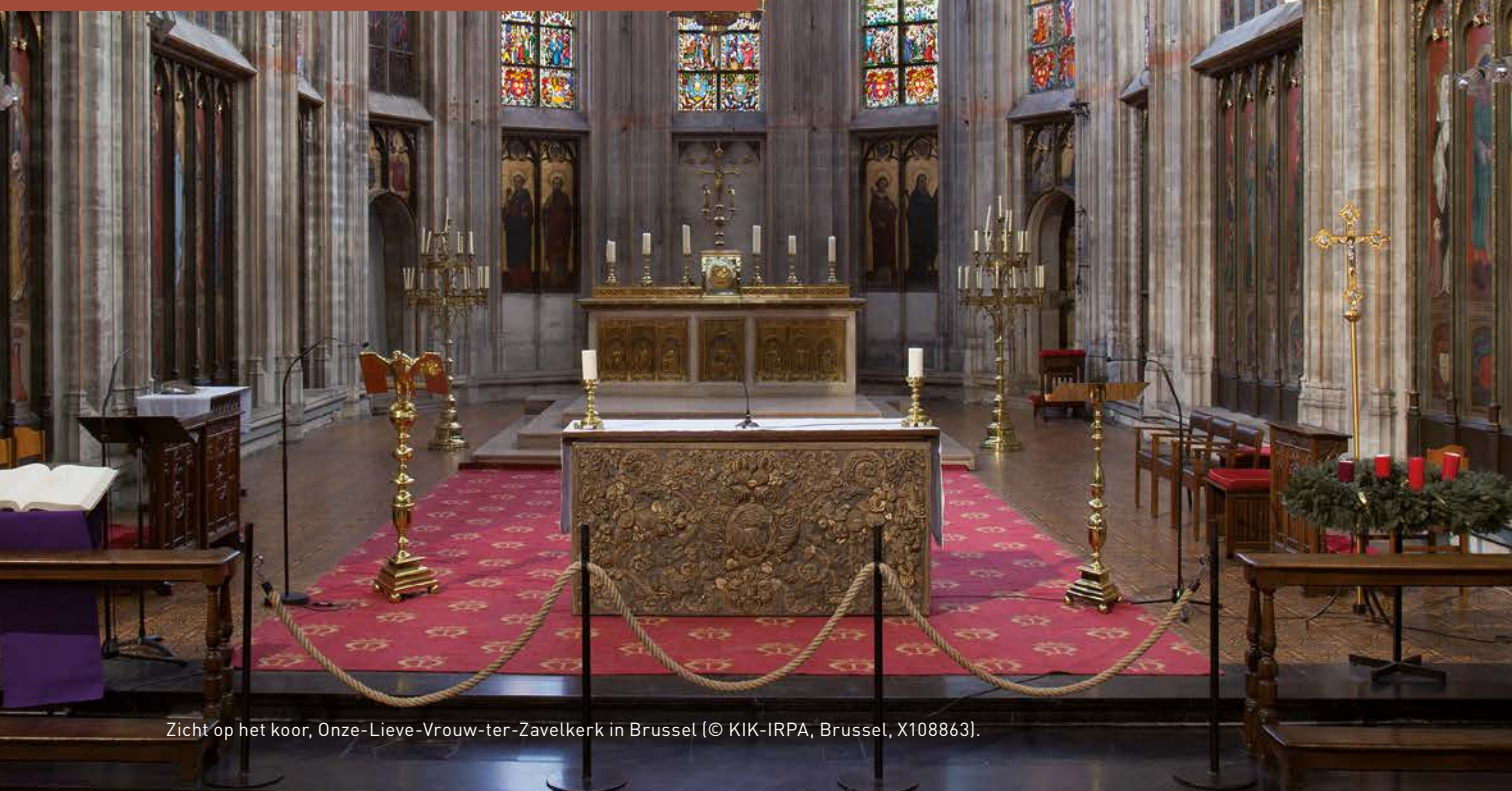
Zicht op het koor, Onze-Lieve-Vrouw-ter-Zavelkerk in Brussel (© KIK-IRPA, Brussel, X108863).

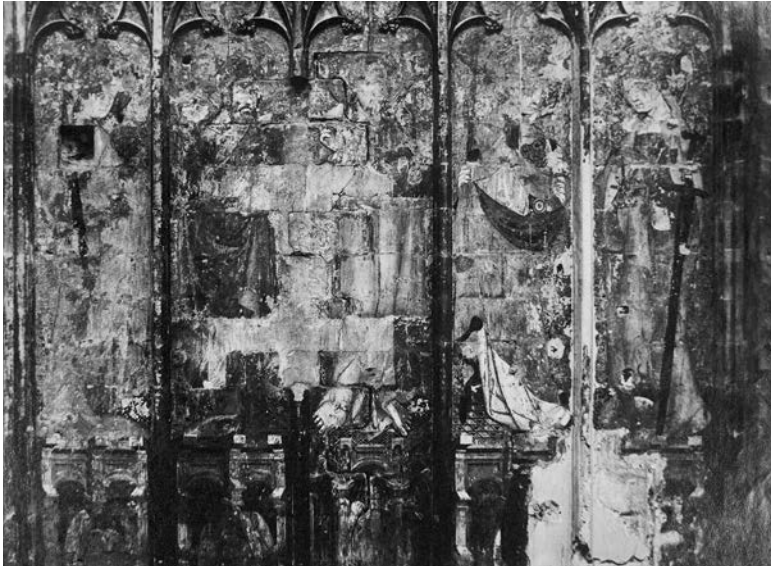
**Afb. 2**

Geheel 2/11 op de plattegrond, reproductie van een foto uit 1859-1860 (© KIK-IRPA, Brussel, A005834).

vroege foto's (rond 1859 gemaakt!) de toestand na de vrijlegging nauwkeurig vast (afb. 2). Een andere belangrijke bron is de in 1867-1868 gepubliceerde beschrijving van elke nis door Hyacinthe De Bruyn<sup>7</sup>, vicaris van de O.L.V.-ter-Zavelkerk en secretaris van de kerkfabriek. Om een passage over het kleurenpalet van de middeleeuwse muurschilderingen en hun polychrome architecturale omkadering te illustreren, werd de tekst vergezeld van een lithografie door Léonard Hebbelynck (1808-1874). Ten slotte liet ook Camille Tulpinck (1861-1946) 15 aquarellen na van de middeleeuwse schilderijen, waarvoor hij zich echter niet op het origineel, maar wel op een secundaire bron baseerde – vermoedelijk op de werken van Haseleer<sup>8</sup>.

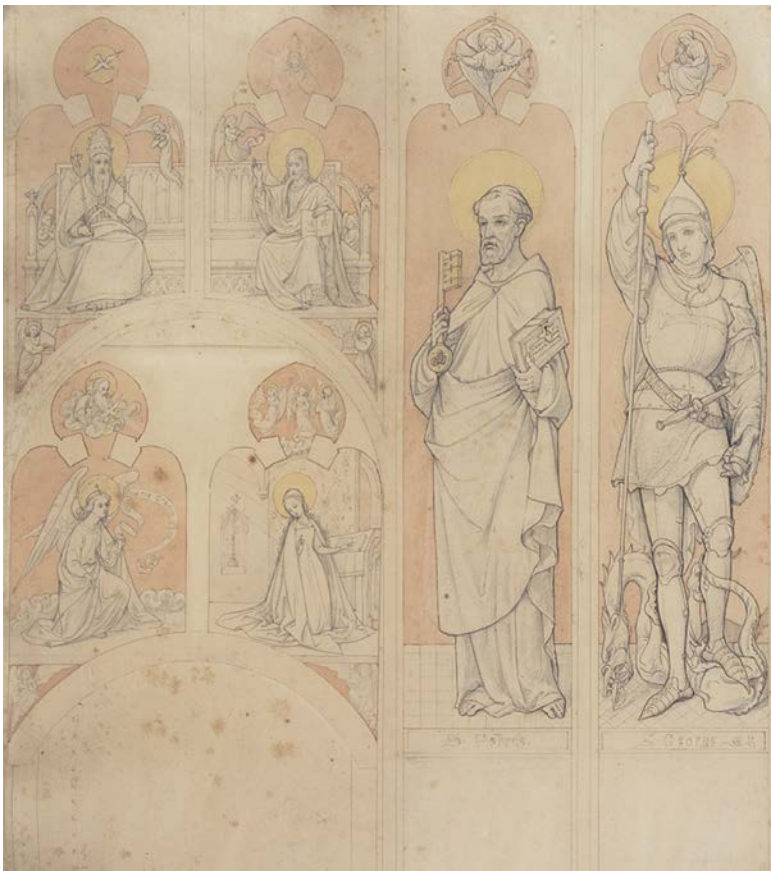
**Afb. 3**

Een van de zeven gekleurde schetsen van Jean-Baptiste Van der Plaetsen, met voorstellingen van de heiligen Sint-Pieter en Sint-Joris, de Drievuldigheid en de Annunciatie (© KMKG, Brussel, SN04).

In mei 1862 werd een beroep gedaan op Jean-Baptiste Van der Plaetsen voor de 'restauratie' van de muurschilderingen. In feite ging het om een volledige herschildering, want de leesbaarheid van het iconografische concept primeerde op de materialiteit van de schilderijen<sup>10</sup>. Zes ontwerptekeningen op papier van de hand van de kunstenaar, bewaard in de depots van de Koninklijke Musea voor Kunst en Geschiedenis, zijn dankzij het doorgedreven onderzoek van de wetenschappelijke medewerkers van het KIK en van het museum teruggevonden (afb. 3).

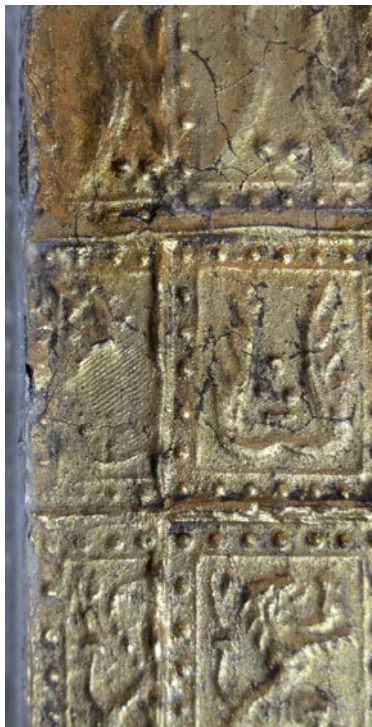
**Afb. 4**

In de achtergrond van de afbeelding van Sint-Stefaan (uit het geheel 7/11) toont een vingerafdruk dat de kunstenaar gewerkt heeft met verse mortel [K. Peeters © KIK-IRPA, Brussel].

In samenwerking met de laboratoria van het KIK, konden de restaurateurs de laagopbouw van de schilderijen in kaart brengen. Het natuurstenen parement werd ter hoogte van het voegwerk lokaal geëffend met een fijne egalisatiemortel. Een uiterst dunne preparatielaag bedekte vervolgens het gehele oppervlak. Opvallend is dat de frijnslag van de vervangstenen hierbij niet werd uitgevlakt; blijkbaar stoorde de schilder zich niet aan een oneffen ondergrond. Op een

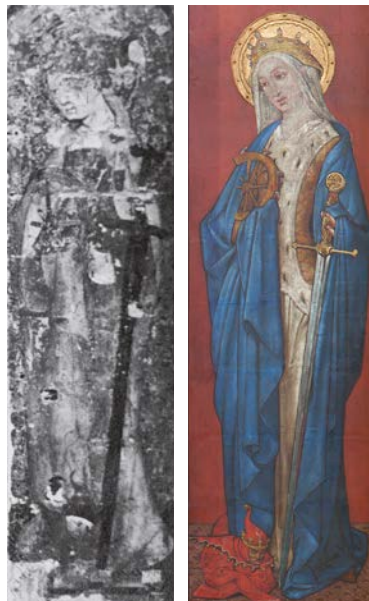
**Afb. 5a et 5b**

a) Detail van de foto uit 1859-1860 van de afbeelding van Sint-Katharina die uit de 15de eeuw dateert (©KIK-IRPA, Brussel, A005834);

b) detail van Sint-Katharina geschilderd door Jean-Baptiste Van der Plaetsen tussen 1862 en 1867 (© KIK-IRPA, Brussel, x109031).

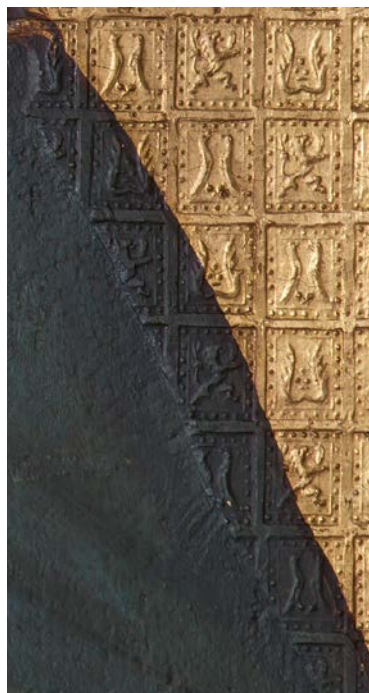
**Fig.6**

Detail van een contour van de afbeelding van God de Vader (uit het geheel 10/11) die laat zien dat de vergulde achtergrond is aangebracht vóór de schildering van de figuren (© KIK-IRPA, Brussel, x108905).

met oker gepigmenteerde grondlaag werd een voortekening aangebracht. Daarna kwam de vergulde en gebosseleerde achtergrond aan bod. Terwijl dergelijke reliëfs bij contemporaine muurschilderingen ook wel vooraf werden vervaardigd en nadien geappliqueerd, wijzen verschillende materiële sporen erop dat Van der Plaetsen de heraldische motieven ter plekke in de verse specie stempelde. Een vingerafdruk is haarfijn bewaard, wat aantoont hoe fijn en plastisch de reliëfspecie moet zijn geweest (afb. 4). De gebosseleerde motieven werden verguld met mixtion op een met vermiljoen gekleurde grondlaag.

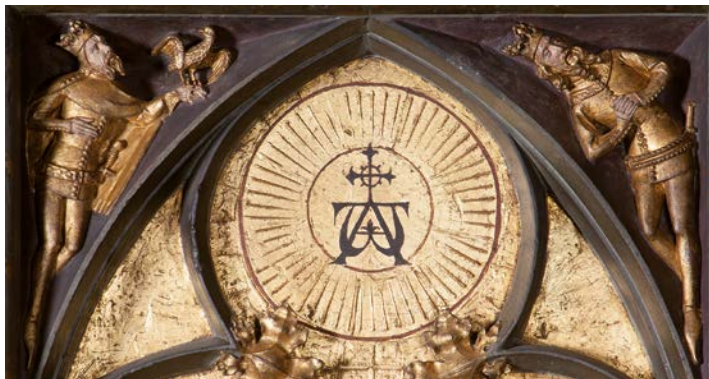
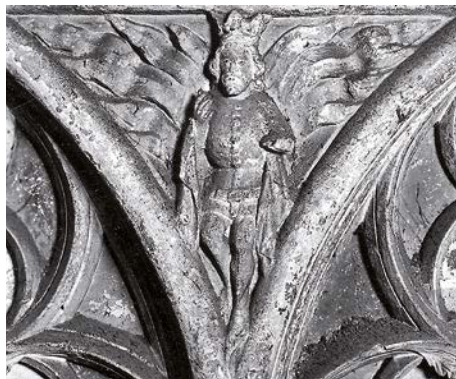
**Afb. 7a**  
Detail van de zwik van het geheel 10/11 (©KIK-IRPA, Brussel, X108898).

**Afb. 7b**  
Detail van een zwik uit de Sint-Martinuskerk in Halle (©KIK-IRPA, Brussel, B044726).

Het gekroonde personage in Halle lijkt sterk op dat van de Zavelkerk (afb. 7a en 7b). Ze zijn allebei gekleed op de typische wijze van die tijd: wambuizen met knopen langs voor die het bovenlichaam strak omsluiten, een brede riem en puntige schoenen. Volgens Richard Hamann<sup>15</sup> lijken de decoratieve kenmerken van de Brusselse figuren ontleend aan Halle op grond van de stilistische overeenkomsten tussen beide gehelen die uit het begin van de 15de eeuw dateren, met slechts enkele jaren verschil.

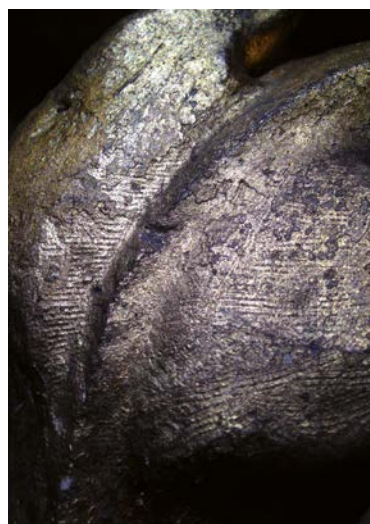
**Afb. 8**  
De krabsporen zijn opzettelijk gemaskeerd door het aanbrengen van een grondlaag alvorens de originele vergulding werd aangebracht. In de leemtes van de originele polychromie komen de sporen echter opnieuw te voorschijn (deze leemtes werden opnieuw verguld tijdens de restauratie in de 19de eeuw) (C. De Clercq ©KIK-IRPA, Brussel).

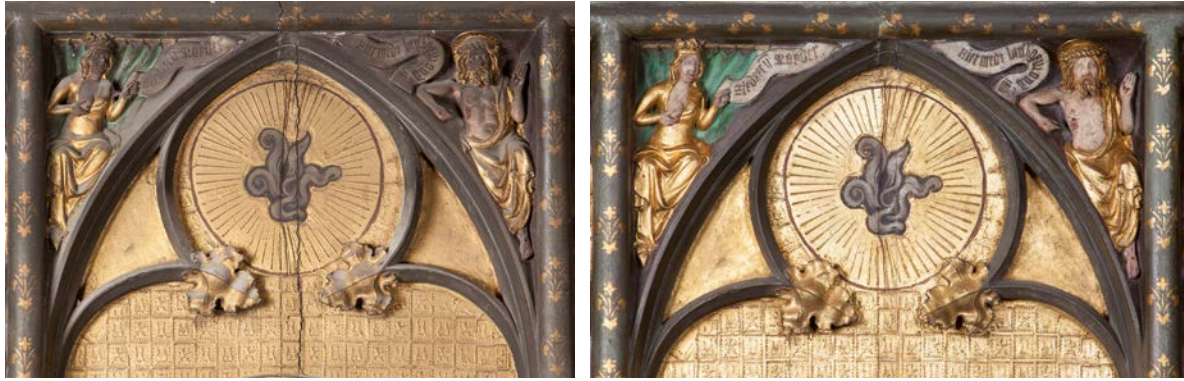
Afb. 9a et fig. 9b

Bovengedeelte van het geheel 2/11 met de voorstelling van Maria Middelaars: links, vóór reiniging (© KIK-IRPA, Brussel – cliché X073833); rechts, na reiniging (© KIK-IRPA, Brussel – cliché X108921).

gels<sup>18</sup> werden gebruikt. De reiniging verliep in twee fasen. Bij de eerste werd een gel op waterbasis gebruikt, waarbij de pH van de gel werd aangepast aan die van het oppervlak om het risico dat de vernislagen en onderliggende verflagen zouden opzwellen en oplossen tot een minimum te beperken. Daarna werd de vuile waslaag verwijderd met een emulsiegel van water-in-olie op basis van white spirit. De emulsiegel heeft door haar chemische structuur het voordeel dat ze evengoed polaire als apolaire stoffen kan oplossen. De inwerkingstijd en toepassingsmethode van de gels werden telkens opnieuw aangepast naargelang de locatie (afb. 9a en 9b).

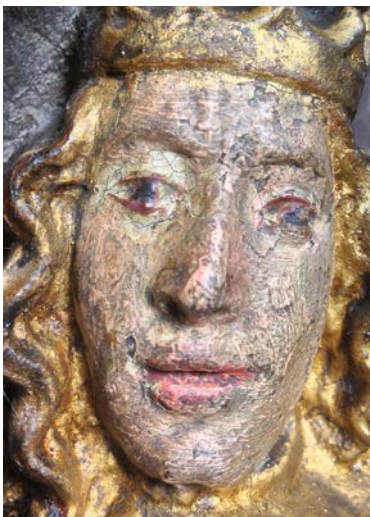
Afb. 10

Detail van het oog van de koning (uit het geheel 10/11). Onderscheid tussen de grove overschildering in een effen roze kleur, en het delicate en gecraqueleerde origineel, in witte kleur (C. De Clercq ©KIK-IRPA, Brussel).

Het weghalen van de donkere en geoxideerde vernislagen toonde aan dat bij de restauratie in de 19de eeuw de ogen van de gezichten in de 15de-eeuwse zwikken omlindj werden. Van nabij is er een verschil te merken tussen een gecraqueleerde verflaag in een beduidend blekere kleur, die overeenstemt met de

schilderstechniek in de 15de eeuw, en de relatief grove textuur van huidpartijen aangebracht in de 19de eeuw (afb. 10).

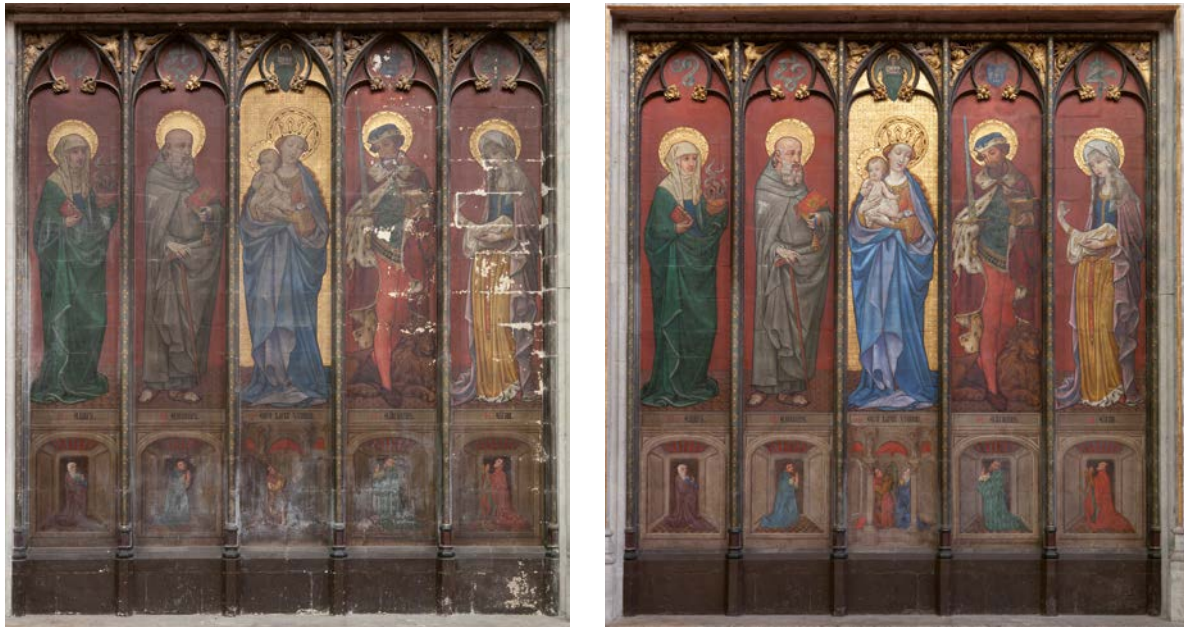
Afb. 11a et 11b

Geheel 1/11: a) vóór restauratie (©KIK-IRPA, Brussel, x073841); b) na restauratie (©KIK-IRPA, Brussel, x108948).

De vervuiling van de beeldhouwde zwikken had de contouren doen vervagen: de kledingplooien waren overdekt met donker stof en het verguldsel en de schilderingen waren dof geworden. Naarmate de behandeling vorderde, werd de kleurreijkdom opnieuw zichtbaar en werd de visuele harmonie tussen de zwikken en de muurschilderingen hersteld. Dankzij de behandeling door het KIK hebben de vormen, kleuren en volumes van de muurschilderingen en de beeldhouwde zwikken hun oorspronkelijke uitstraling teruggekregen (afb. 11a en 11b).
