ERFGOED BRUSSEL

December 2018 | Nr029

HET WINKEL- INTERIEUR 'WOLFERS FRÈRES' VAN VICTOR HORTA

RESTAURATIE EN
RECONSTRUCTIE IN
HET MUSEUM KUNST
& GESCHIEDENIS

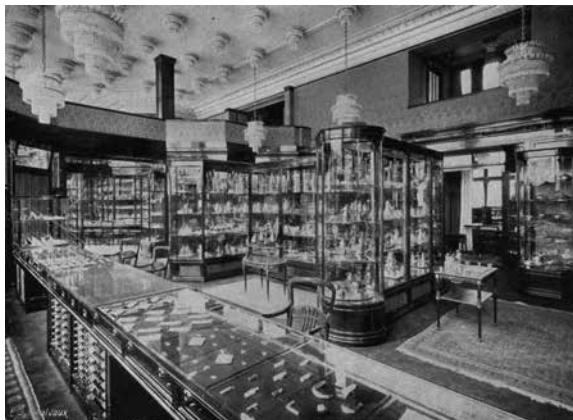
Afb.2

Interieur van de winkel van de juwelier en edelsmid Wolfers Frères in 1912 (uit: *Hommage de la Maison Wolfers Frères à l'occasion du 75^e anniversaire de sa fondation 1850-1925*, Bruxelles, C. L. Sips-Catoir, s.a., Brussel, 1925 [© KMKG]).

naar aanleiding van de 75ste verjaardag van de firma⁷. Het is meteen de enige gekende foto van de oorspronkelijke inrichting (afb.1 en 2).

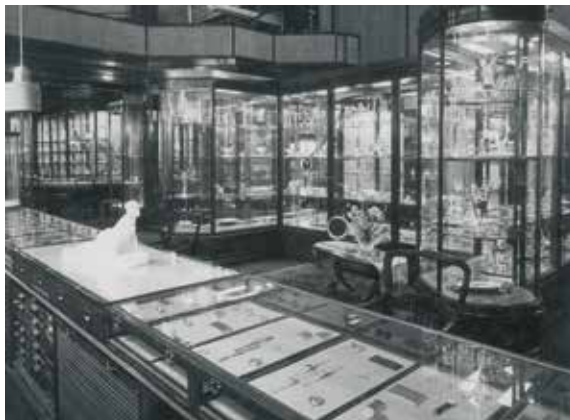
Afb.3

Interieur van de winkel van de juwelier en edelsmid Wolfers Frères in 1971 [© KIK-IRPA, Brussel, cliché 11004921].

In 1971 maakte het Koninklijk Instituut voor het Kunstpatrimonium (KIK) een fotoreportage van het pand. Op de opnames is duidelijk te zien dat het oorspronkelijke interieur ondertussen was gemoderniseerd. De kristallen luchters en plafondlampen waren vervangen door moderne verlichtingsarmaturen, op de toonkasten werden lichtbakken geplaatst en de originele wandbekleding en het textiel in de vitrines waren verdwenen (afb.3).

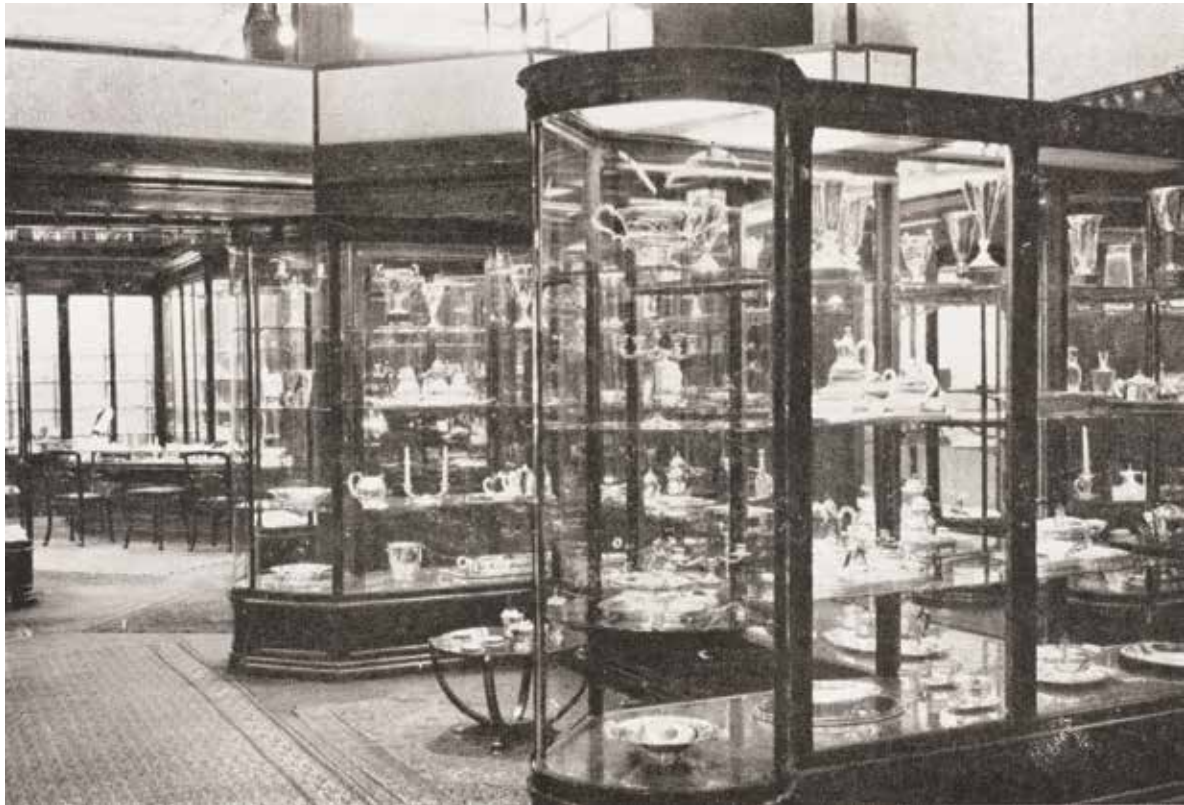
Afb.4

Interieur van de winkel van de juwelier en edelsmid Wolfers Frères voor 1954 (uit: Tony BOUILHET & Luc LANEL, *L'orfèvrerie contemporaine en Europe et en Amérique*, Parijs, 1954 © KMKG).

Wanneer het interieur juist die moderniseringsoperatie onderging, is niet bekend. In ieder geval gebeurde dat vóór 29 januari 1965, toen de BRT een reportage in de winkel draaide na een overval. Daarop is duidelijk te zien dat de renovatie al was doorgevoerd¹⁰. De originele wandbekleding was echter al vóór 1954 vervangen, zoals blijkt

uit een foto van het interieur die in dat jaar werd gepubliceerd¹¹ (afb.4).

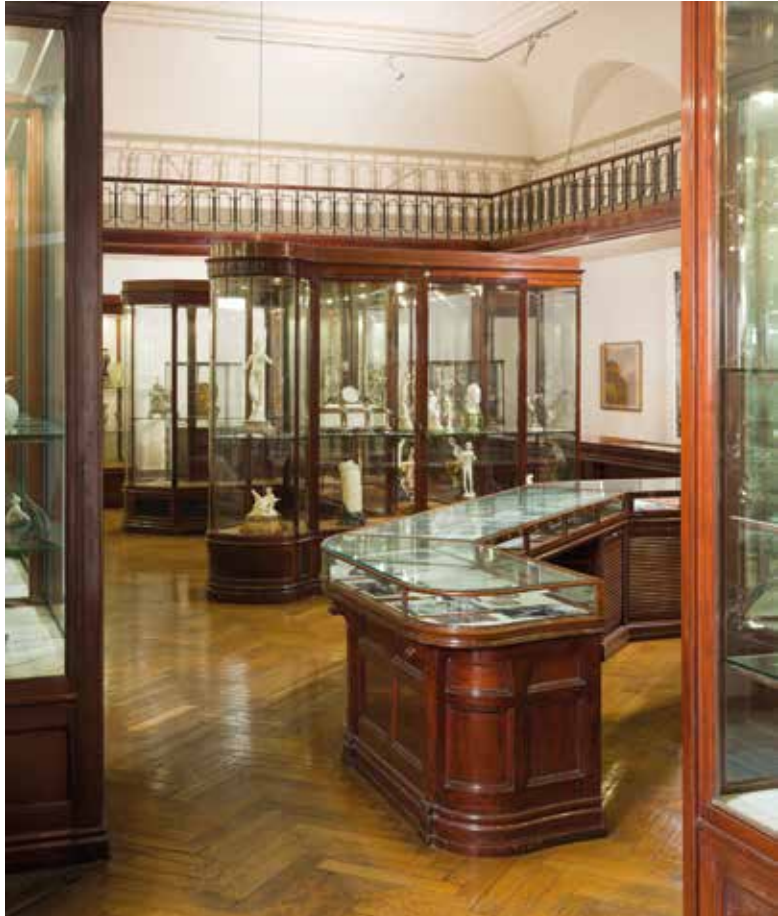
Afb.5

Opstelling van het interieur van de winkel van de juwelier en edelsmid *Wolfers Frères* van 1977 tot 2017 in de KMKG (hier in 2015) (© KIK-IRPA, Brussel, cliché x075695)

zoveel mogelijk meubilair ingepast. Daarbij werd geen rekening gehouden met de oorspronkelijke opstelling en de gemoderniseerde elementen werden mee geïntegreerd alsof ze tot het oorspronkelijke meubilair behoorden (afb.5).

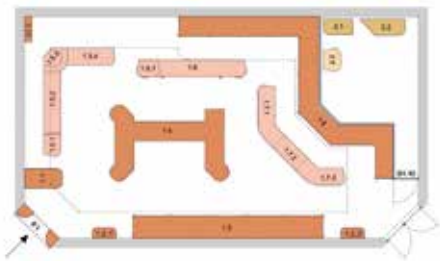
Afb. 6a

Grondplan 'art-deco zaal', opmeting 2014 (© Barbara Van der Wee Architects).

Het basisprincipe was om zo getrouw mogelijk het interieur van de voormalige Wolferswinkel te reconstrueren¹⁶. Dat gebeurde op basis van de enige historische foto van het winkelinterieur, de fotoreportage van het KIK uit 1971 en de gedetailleerde inventaris van het meubilair. In eerste instantie werd het meubilair ingepast in het grondplan van het gebouw van *Wolfers Frères*. In tweede instantie werd de oorspronkelijke opstelling ingepast in het grondplan van de museumzaal en herschikt waar nodig. Door deze methodologie was het mogelijk zo dicht mogelijk bij de oorspronkelijke opstelling te blijven (afb.6a-d).

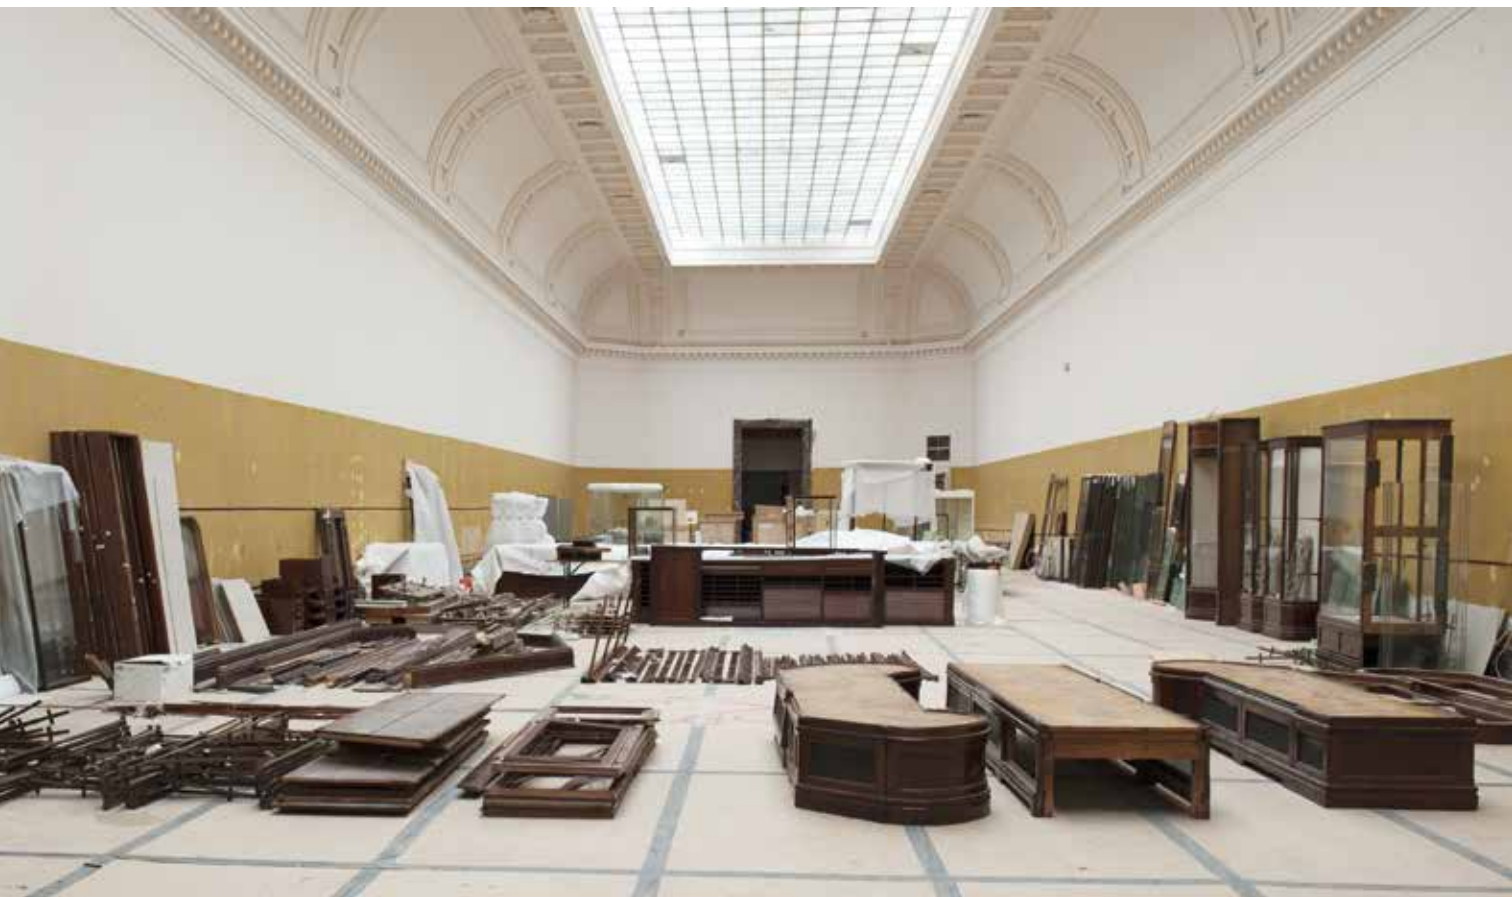
Afb.7

De meubelen werden vanuit de verschillende plaatsen samengebracht in de museumzaal die aansluit op de voormalige 'Kantzaal'. Deze grote en mooi verlichte ruimte werd het atelier van het restauratieteam Denys / IPARC waar het onderzoek en de uitvoering gedurende de hele werkperiode zou plaatsvinden (© KMKG).

Een deel hiervan was afkomstig van de bestaande opstelling en bevond zich over het algemeen in goede staat. De andere elementen werden jarenlang bewaard in de reserves en waren deels of geheel gedemonsteerd. Hun staat was matig tot slecht en er ontbraken elementen.

Voorafgaand aan de restauratie werden per vitrine een diagnose- (graad van conservering, mechanische werking, schade patronen, ontbrekende elementen,...) en opmetingsrapport en een restauratievoorstel opgesteld. Hierin werd absolute prioriteit gegeven aan het bewaren van de oorspronkelijke elementen. Bij het vervangen van defecte onder-

delen en het aanvullen van lacunes werd enkel gebruikt gemaakt van identieke materialen (afb.7). Bij het vervangen van aangetaste elementen in mahoniehout werd enerzijds gebruik gemaakt van het hout afkomstig van andere originele elementen uit de reserve die verder niet meer bruikbaar waren. Anderzijds werd sapelli, een rode tropische mahoniehoutsoort van eerste kwaliteit gebruikt, waarbij rekening werd gehouden met kenmerken als kleur, nerf en tekening om een identiek uitzicht te bewaren. Alle hout was oorspronkelijk gepolitoerd. Alle gerestaureerde en nieuwe houten elementen moesten dus op een gelijkaardige manier gepolitoerd

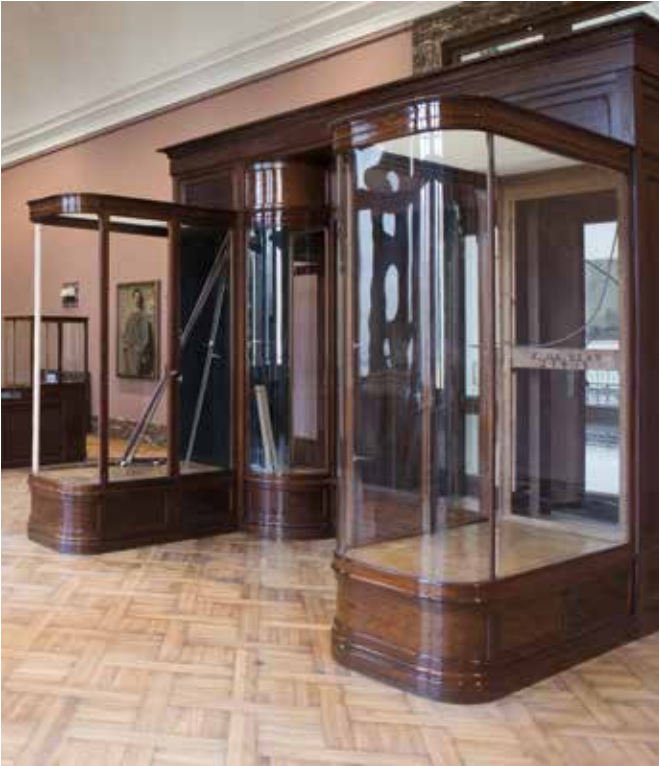
Afb.8

Het inkomsas heeft een tweevoudige functie: enerzijds functioneert het als een echt sas, als buffer tussen twee ruimtes met een verschillend klimaat; anderzijds verwijst het met de integratie van de twee originele inkomdeuren naar het oorspronkelijk concept van de twee onderscheiden winkels [© KMKG].

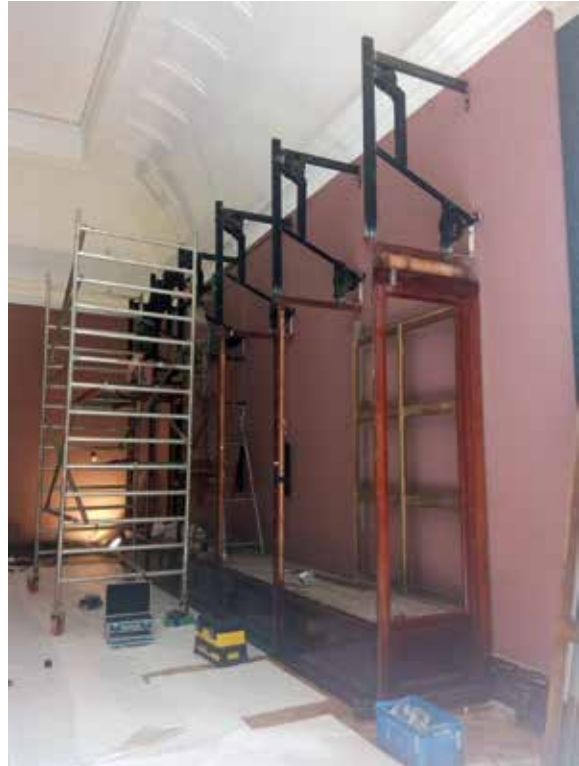
Afb.9

De integratie van de guillotineramen van de wandkasten was een delicate onderneming. Het originele mechanisme kon volledig worden gerecupereerd. De wanden van de museumzaal kregen hier al hun nieuwe kleur, geïnspireerd op de oorspronkelijke zijdebekleding van de winkel [© Barbara Van der Wee Architects].

Centrale betrachting van de reïntegratie van de Wolferswinkel in een museumzaal was de bezoeker de impressie te geven dat hij een uiterst luxueuze zaak anno 1912 binnenstapt. Daarom werden de oorspronkelijke toegangsdeuren ingewerkt in een nieuw ontworpen sas dat noodzakelijk is voor de klimaatcontrole (afb.8). Conform deze optie werd ook de oorspronkelijke kleur van de wanden van de museumzaal gewijzigd. Bij de restauratie van het zaaltje op de tussenverdieping in het Wolfersgebouw in 2000 werd achter een wand een fragment van de oorspronkelijke zijdebekleding ontdekt¹⁷. Vermits dezelfde wandbekleding ook gebruikt werd in de winkel, heeft dit fragment als basis gediend voor de kleurstelling van de wanden (afb.9).
