Dossier **BETON**

EERSTE HULP VOOR GEWAPEND BETON

PATHOLOGIEËN EN REMEDIES

MICHEL PROVOST

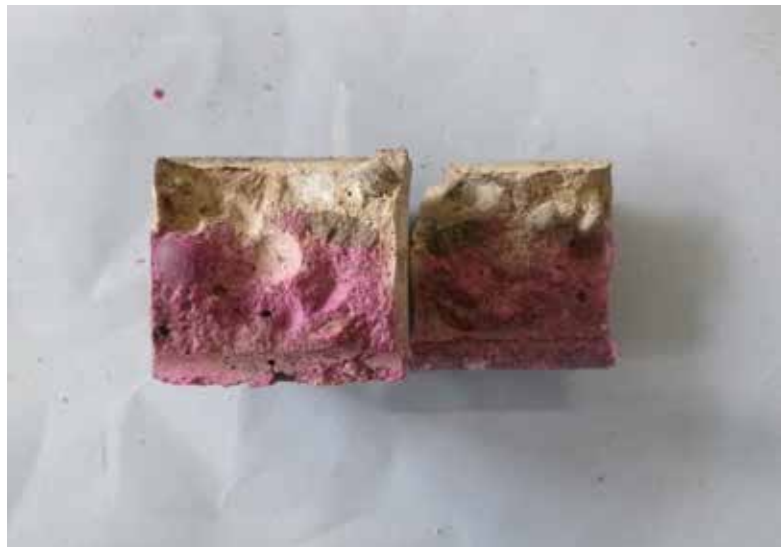
Afb. 1

Carbonatiediepte. De fenolftaleïne kleurt het gezonde beton violet; het gecarbonateerde beton wordt niet gekleurd. Bovenaan in de kern is het beton gecarbonateerd tot een diepte van ongeveer 1,5 cm; onderaan ziet men het spoor van de wapening die beschermd wordt door het nog alkalische beton. (2017 © Origin).

karakter die de wapeningen tegen corrosie beschermen. Het alkalische karakter van beton vermindert echter als gevolg van carbonatatie door het contact met de CO₂ in de lucht (afb. 1). Op zich vormt de carbonatatie van beton geen probleem, maar via vocht en water treedt er corrosie op.

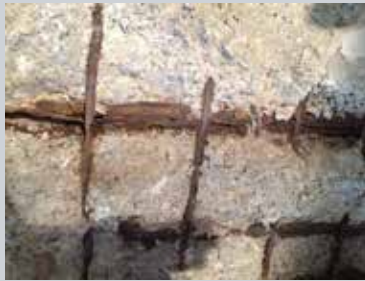
Afb. a

Corrosie van de blootliggende wapeningen met aanzienlijk materiaalverlies (2017 © Origin).

- de luchtvochtigheid. Door roestvorming neemt de dikte van de wapeningen af, waardoor ze op termijn kunnen breken (afb.a).
- Putcorrosie: te wijten aan de aanwezigheid van chloride (oorzaken A, D), zelfs in niet gecarbonateerd beton. Kan leiden tot broosheid en breuk van de wapeningen.

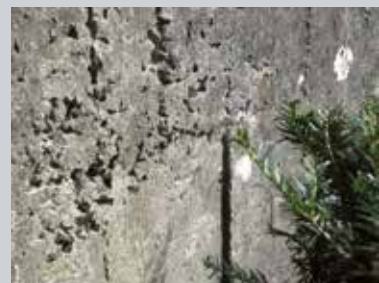
Afb. b

Grindnest (2017 © ARSIS).

Onvoldoende betondekking rond de wapeningen, grindnesten, enz. (afb. b)

Betonzone waarin te weinig mortel aanwezig is tussen de granulen. De holtes die hierdoor ontstaan verminderen aanzienlijk de weerstand tegen drukspanning van het beton en brengen de wapeningen in contact met de buitenlucht. Grindnesten moeten absoluut worden behandeld. De oorzaken ervan zijn een slechte verdichting (trilling) van het beton of een onvoldoende hermetische bekisting, wat tot een verlies van mortelspecie (vloei-bare mortel die de granulen omringt) leidt.

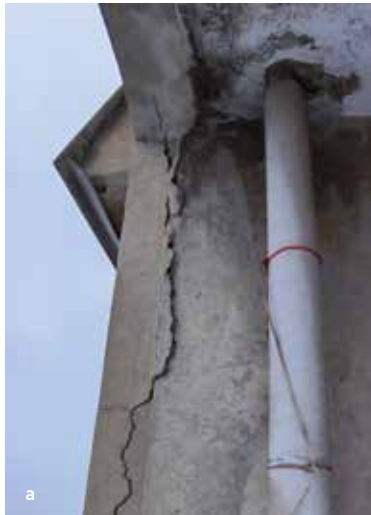
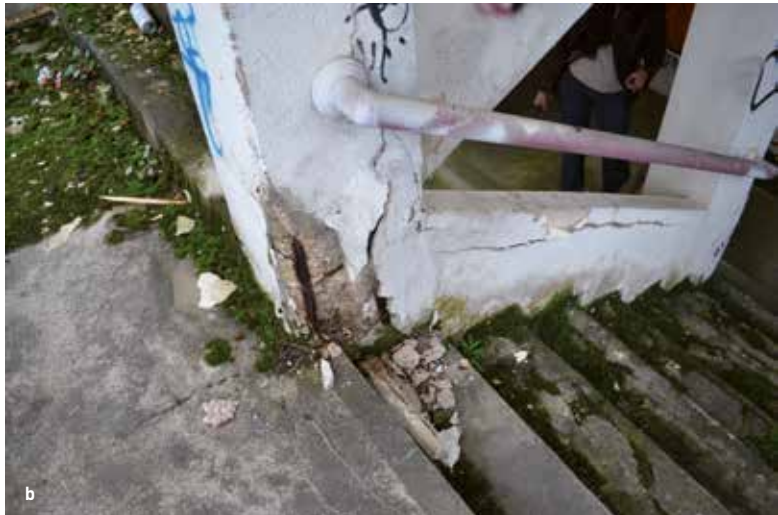
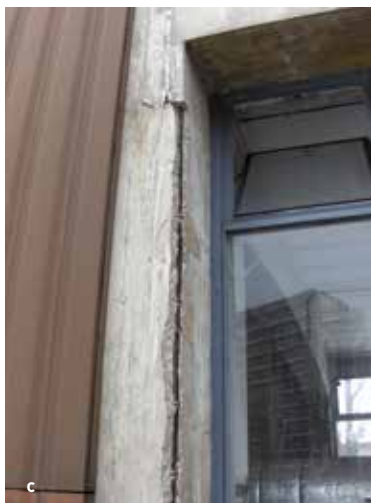
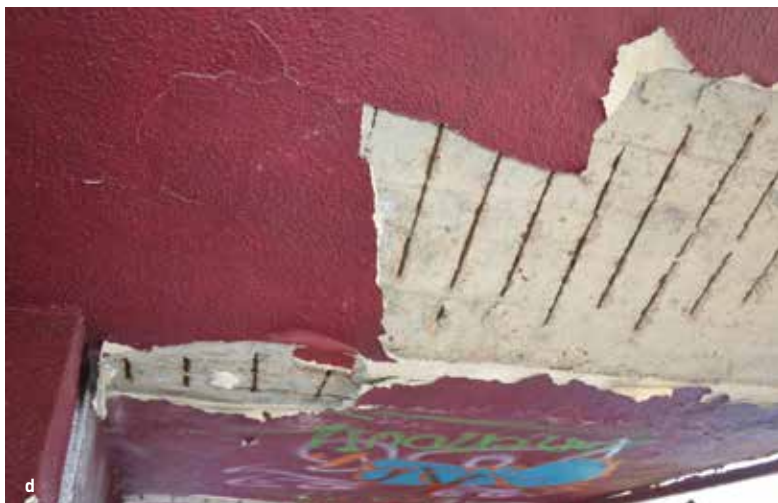
Afb. 2a tot 2d

Afbrokkeling van het beton door uitzetting van de wapeningen. Blootliggende en gecorrodeerde wapeningen als gevolg van deze afbrokkeling (2017 © Origin).

het dekkingsbeton. Door die scheuren komen de wapeningen nog meer in contact met de buitenlucht, waardoor de corrosie en de bijbehorende schade patronen exponentieel toenemen (afb. 2a tot 2d). Deze aantastingen verergeren nog door opeenvolgende cycli van vorst en dooi. Om efficiënt te zijn moet de betondekking voldoende dik zijn (minstens drie centimeter), weinig poreus en alkalisch van aard (pH=13). De vereisten inzake dikte van de dekking zijn vandaag veel strenger en liggen

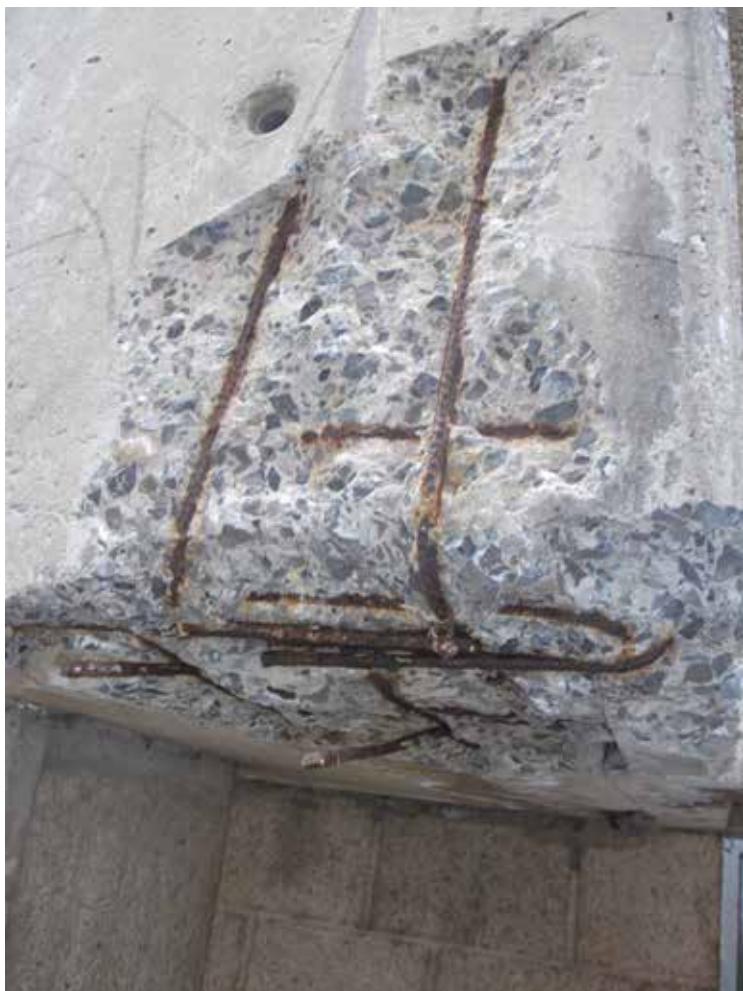
Afb. 3
Gedecapeerd beton voor reparatie (2017 © Origin).

Als de schade vergevorderd is, moet het aangetaste beton worden afgeblikt tot aan het gezonde materiaal en moeten de wapeningen worden blootgelegd (afb. 3). Deze kunnen dan worden beschermd met een passiverende verflaag en vervolgens opnieuw bedekt met reparatiemortel (het 'uitvullen' van het beton).
