# Huis Wielemans en zijn tuin

Originele kleuren en texturen herstellen de harmonie

Het Huis Wielemans, ontworpen door de architect Adrien Blomme in 1926, en zijn tuin hebben een grondige renovatie ondergaan in het kader van de nieuwe bestemming die de huidige eigenaar aan het gebouw wil geven. Bijzondere aandacht ging naar de reconstructie van de interieurdecoratie. Het herstellen van de eenheid tussen interieur en exterieur stond hierbij centraal. Daarom werd ook veel zorg besteed aan de tuin.

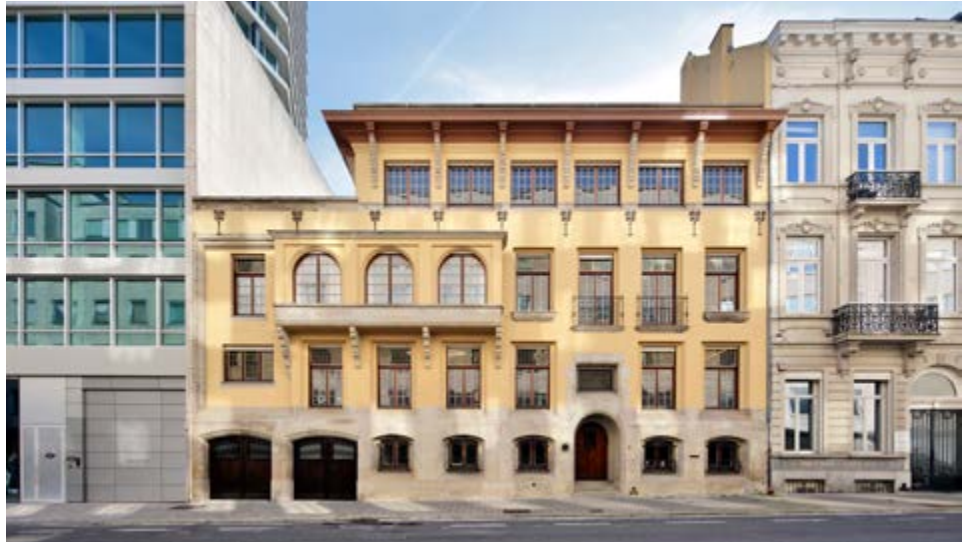
**AFB. 1**  
 Het Huis Wielemans,  
 Defacqzstraat 14, Brussel,  
 gevel na de restauratie  
 (© Atelier d'architecture CAZ sc sprl).

Het huis telt vier bouwlagen. Op de begane grond bevinden zich de garage, de keuken, de vestibule en een aantal technische en berg ruimten. Op de bel-etage geeft een centraal gelegen patio toegang tot de ontvangstruimten. Een ruim salon en de slaapkamer van het echtpaar met aangrenzende dressing en badkamer liggen op de eerste verdieping. De kinderkamers, een speelzaal en een tweede kamer bevonden zich op de tweede verdieping. Op de derde verdieping, ten slotte, lagen de vertrekken voor het huispersoneel (AFB. 1).

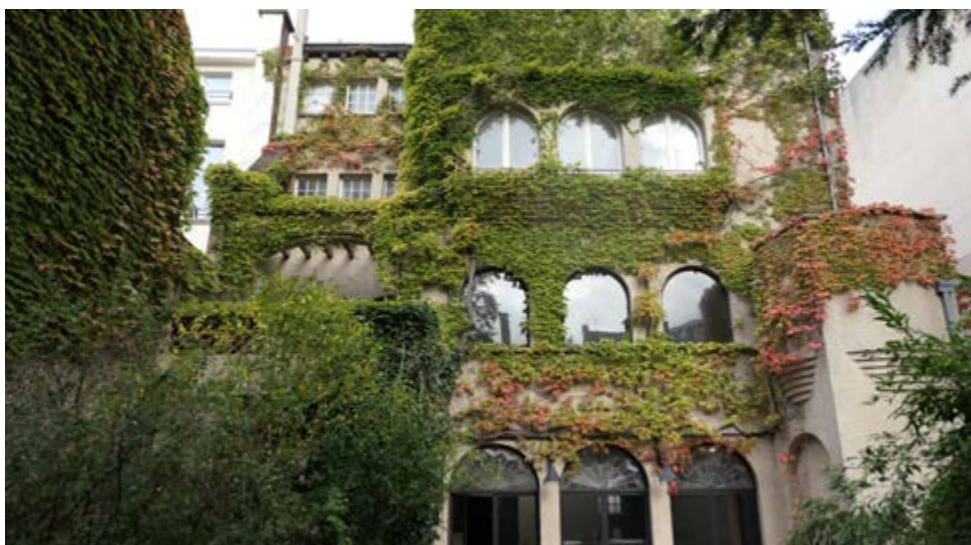
**AFB. 2**  
De achtergevel, voor de restauratie, overwoekerd door de wingerd (E. Demelenne, 2020 © urban.brussels).

door een wingerd, vertoonde een complex geheel van problemen die een delicate, respectvolle ingreep vereisten op maat van de situatie (AFB. 2).

De historische pleisterwerken, herkenbaar aan hun 'geschubde' afwerking, verkeerden in een ernstige staat van verval, met afbladdering, scheuren en talrijke barsten. Elk probleem werd oordeelkundig behandeld. Onstabiele zones werden schoongemaakt, scheuren gedicht en oppervlakken hersteld met traditionele bepleisteringsmethoden of, waar nodig, volledig vernieuwd. Er werd bijzondere aandacht besteed aan de herstelling van de oorspronkelijke textuur en okerkleur, identiek aan die van de voorgevel, die tijdens een eerdere campagne werd gerestaureerd. De ingreep gaf het geheel een warme gloed, die beter past bij de Spaans-Arabische stijl van het oorspronkelijke ontwerp.

Een van de grootste uitdagingen bij de restauratie van de bepleistering op de achtergevel was het behoud van de wingerd, die is opgenomen in het beschermingsbesluit. De plant, die zich vastklampt aan de gevel, vormde een fysieke belemmering voor de restauratie- en overschilderingswerken en moest dus zonder beschadiging van de gevel worden verwijderd. Die ingreep vond plaats in de winter om een duidelijker beeld te krijgen van de algehele structuur van de plant. Toen de wingerd eenmaal van de gevel was losgemaakt, werd hij ter bescherming in jute gewikkeld en vervolgens voor de duur van de restauratie aan de steiger gehangen. De

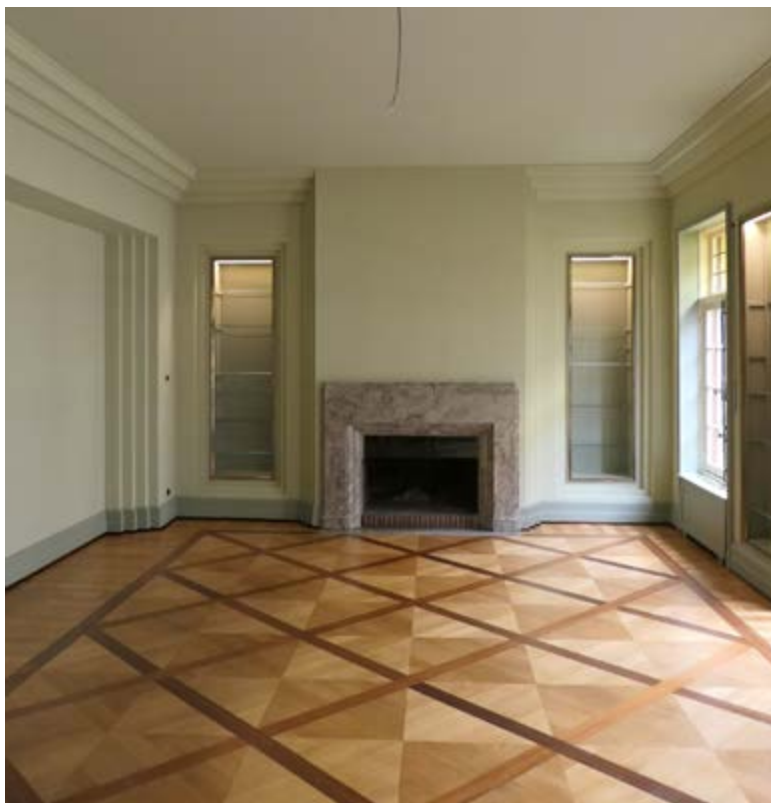
**AFB. 6**  
De salon op de begane grond, na de restauratie (C. Criquillon, 2024 © urban.brussels).

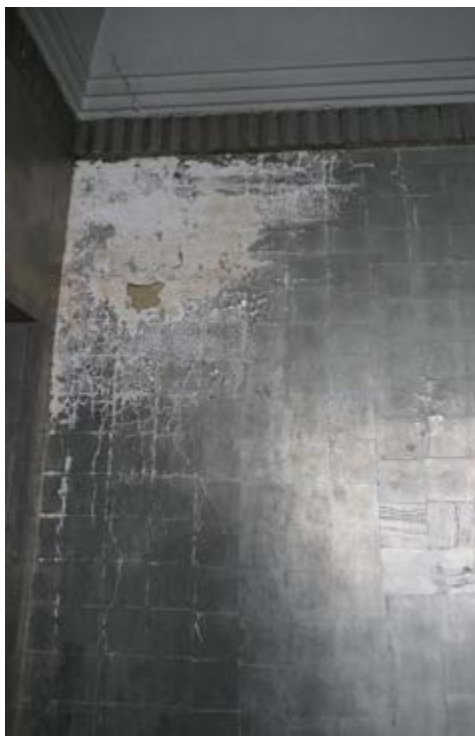
**AFB. 8A**  
De slaapkamer, aluminium bladversiering, beschadigde zone (C. Criquillon, 2020 © urban.brussels).

In de slaapkamer richtte het werk zich op het restaureren van het bladaluminium, waar het beschadigd was door waterinfiltratie of verborgen zat achter lagen bladzilver van recentere restauraties. De uitdaging was om de getoucheerde delen het patina van een eeuw terug te geven, zodat ze discreet konden opgaan in het geheel, zonder het uitzicht van de originele delen te veranderen of het algemene beeld van de kamer te verstoren (**AFB. 8A, 8B en 8C**). Enkele muren waren oorspronkelijk bedekt met een felroze satijnstof, die ondertussen vervaagd

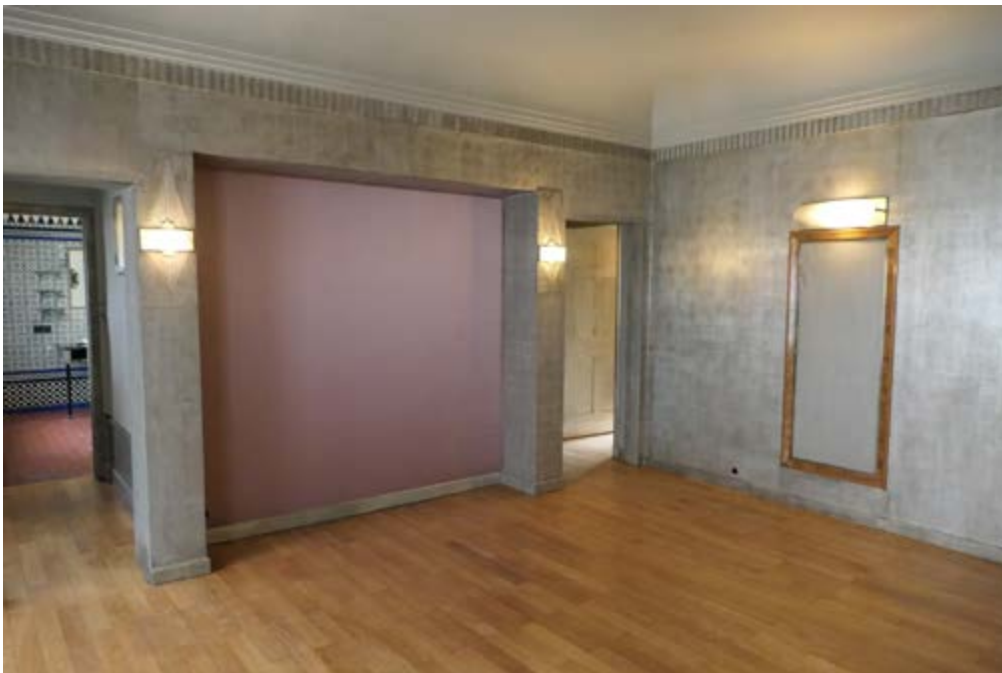
**AFB. 9B**  
De slaapkamer, na de  
restauratie (C. Criquillon,  
2024 © urban.brussels).

en beschadigd was. De stof werd op vraag van de opdrachtgever vervangen door een mauve satijn, dat beter past bij de huidige sfeer en er een vleugje warmte en elegantie aan toevoegt (**AFB. 9A en 9B**).

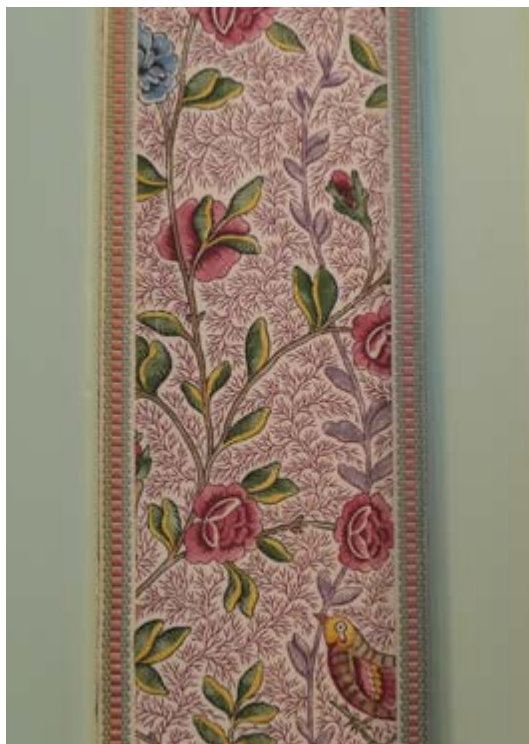
**AFB. 10B**  
De dressing, detail van het nieuwe behangsel (C. Criquillon, 2024 © urban.brussels).

De dressing van mevrouw Wielemans was oorspronkelijk gedecoreerd met een stof met bloemenprint, die werd geherinterpreteerd op basis van archiefdocumenten (**AFB. 10A, 10B en 10C**).

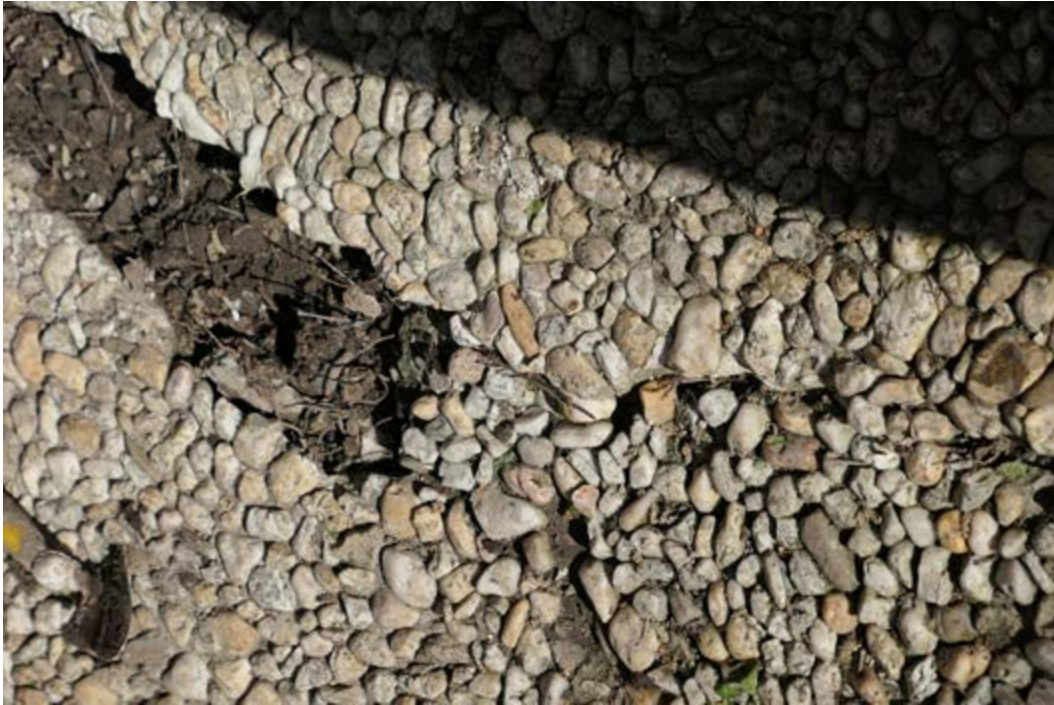
**AFB. 12A**  
De tuin, detail van de schade aan de kiezelpaden (E. Demelenne, 2020 © urban.brussels).

Sommige delen van de tuinpaden, bestaande uit kiezels die in mortel zijn ingebed, raakten in de loop der jaren beschadigd en/of werden slecht hersteld. Om het karakter van de tuin te bewaren was een nauwgezette restauratie noodzakelijk. De herstellingen werden zoveel mogelijk uitgevoerd met kiezels die al aanwezig waren. Ze werden gewassen, gesorteerd en teruggeplaatst. Dat was een intensief en langdurig werk, maar het bood ook de mogelijkheid

om de geïntegreerde regenwateropvangsystemen te camoufleren. Het kiezeloppervlak bij het terras is bijvoorbeeld niet gecementeerd, zodat regenwater van de terrastreden de grond in kan sijpelen (**AFB. 12A en 12B**).

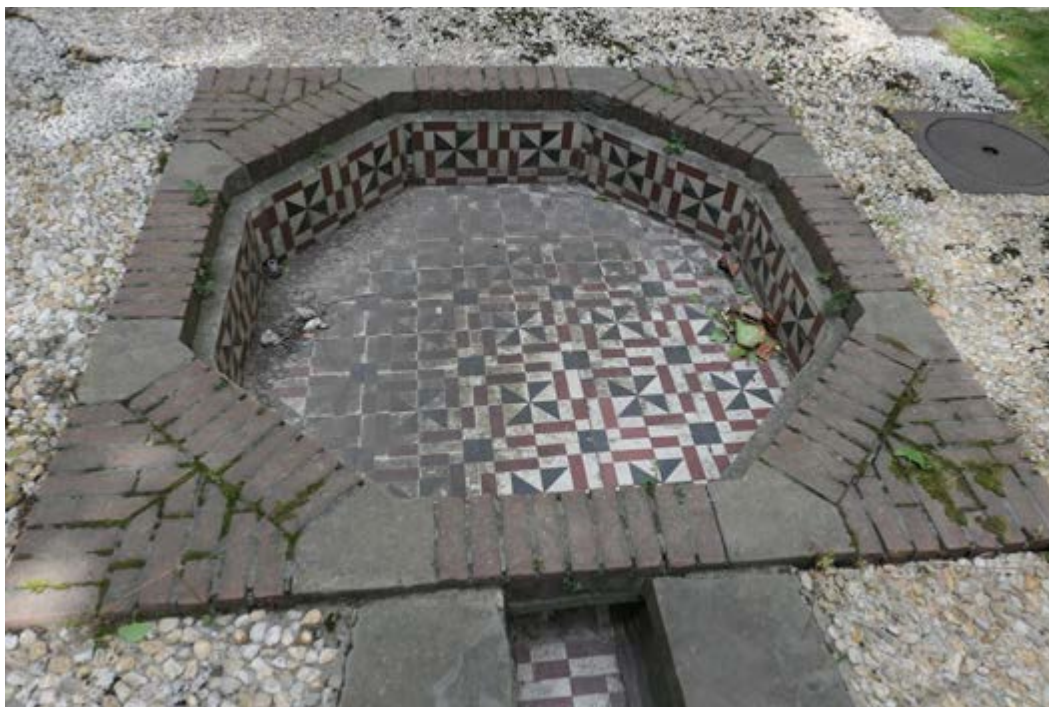
**AFB. 13A**  
De tuin, het  
waterbekken voor  
de restauratie  
(E. Demelenne, 2020  
© urban.brussels).

De betegeling rond de waterbekkens en kanaaltjes was niet meer origineel. Ze werd verwijderd en vervangen door de donkere glazen tegels die typisch zijn voor Andalusische tuinen (**AFB. 13A en 13B**). Via scintigrafisch onderzoek werd de uiteindelijke rode kleur van het pleisterwerk op de achtermuur bepaald. De lantaarns op de achtergevel zijn gerestaureerd en samen met een systeem van discrete lichtarmaturen zorgen zij ervoor dat op elk moment evenementen in de tuin kunnen worden georganiseerd.
