BRUXELLES PATRIMOINES

LA RESTAURATION D'UN DÉCOR D'EXCEPTION

Les façades de la Grand-Place

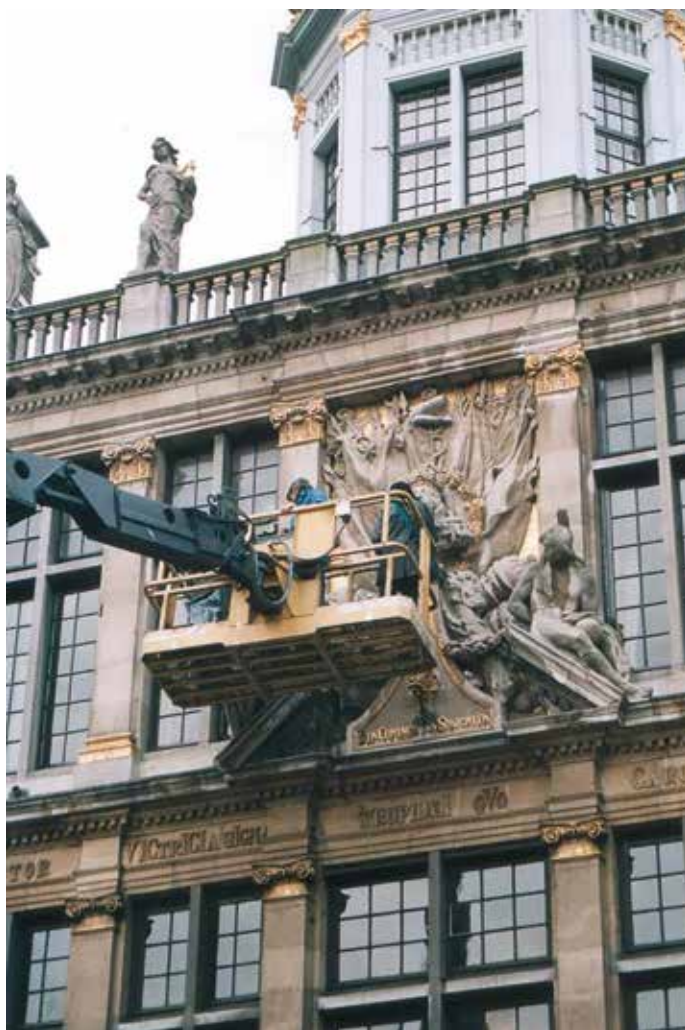
*Le Sac. Détail d'un terme sculpté avant restauration.
État fortement dégradé avec anciennes réparations (© CPH, 2000).*

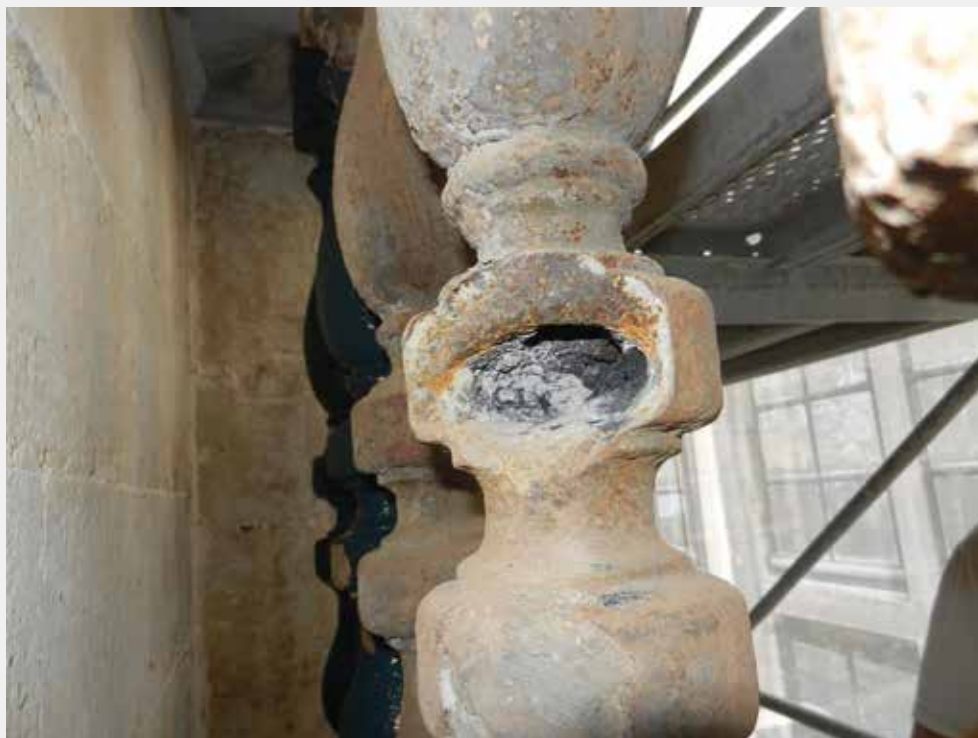
Le Sac. Corrosion des balustres métalliques allant jusqu'à l'absence totale de matière (© CPH, 2014).

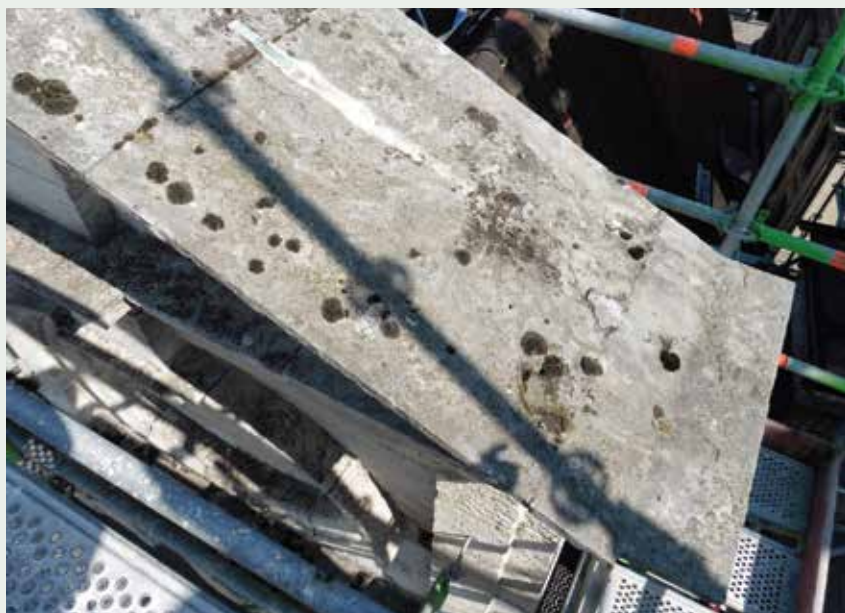
Le Heaume. Développement de mousses sur les rampants du fronton. Pierre de Gobertange (© CPH, 2015).

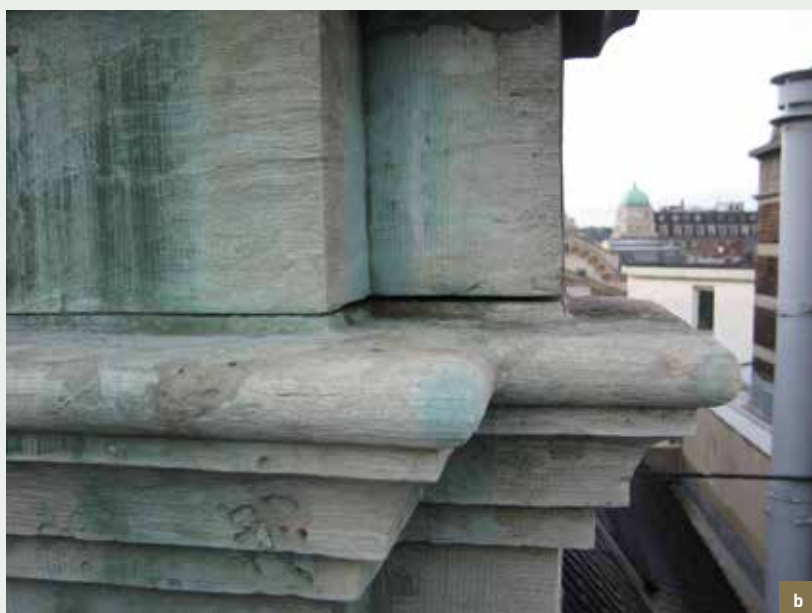
La Brouette. Partie supérieure de la façade. Coulées vertes dues à l'oxydation des décorations en cuivre. a) vue d'ensemble ; b) détail des coulées sur la pierre de Gobertange (© CPH, 2014).

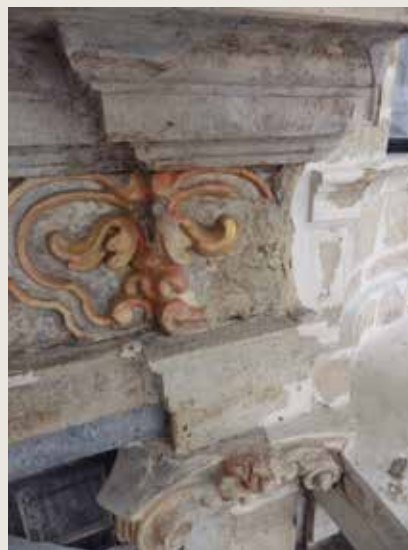
Le Renard. Pulvérulence d'une frise en pierre d'origine (pierre d'Avesnes?) (© CPH, 2012).

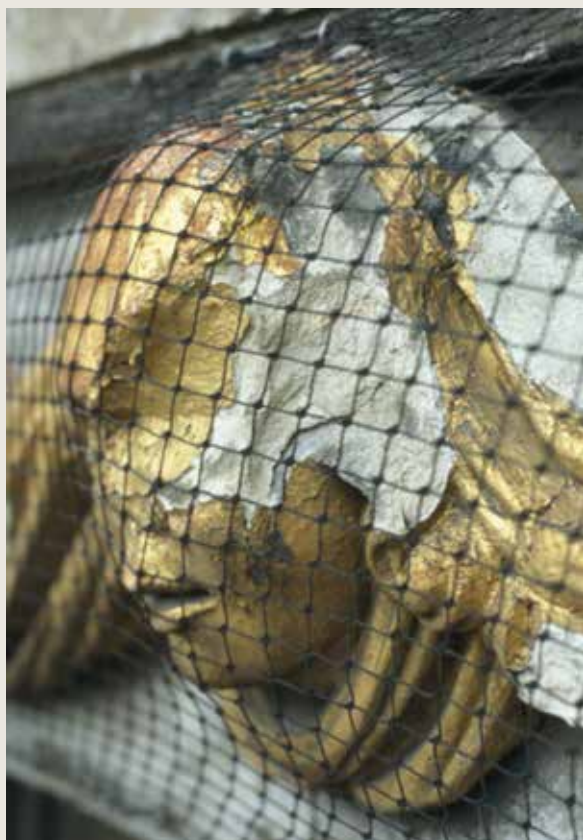
La Rose. Élément sculpté pulvérulent (pierre d'Avesnes?). Un filet a été placé provisoirement pour éviter la chute de l'élément (© CPH, 2000).

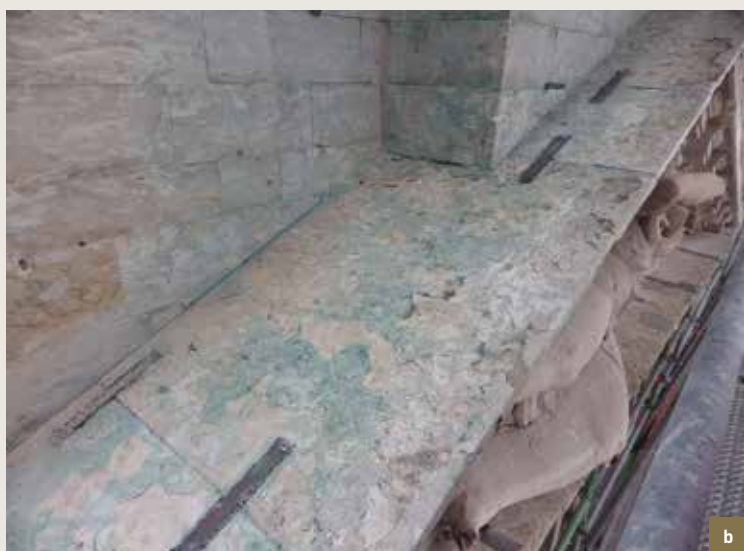
La Louve. Détail des éléments du fronton en pierre de Gobertange. Desquamation. a) vue de face avec apparition des bioturbations de la pierre ; b) vue du dessus du fronton avec pierre desquamée visible suite à l'enlèvement du recouvrement en plomb (© CPH, 2014).

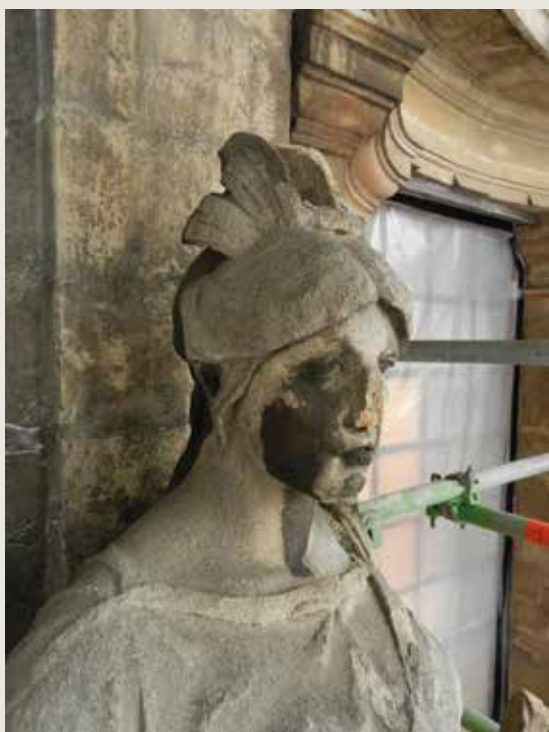
Le Renard. Pierre d'Euville. Épaufure et pulvérisation du nez. Croûtes noires (© CPH, 2014).

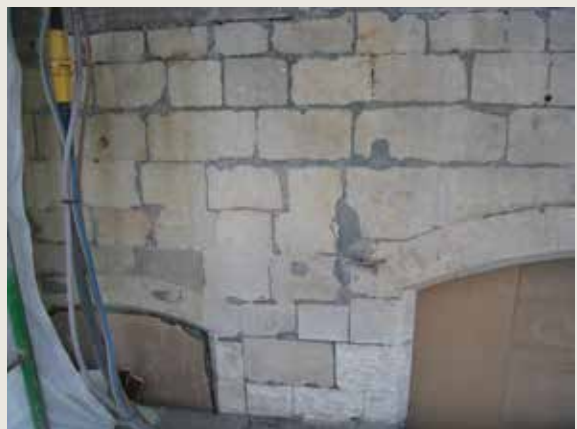
La Maison des Brasseurs. Joints au ciment réalisés lors de travaux précédents (© CPH, 2008).

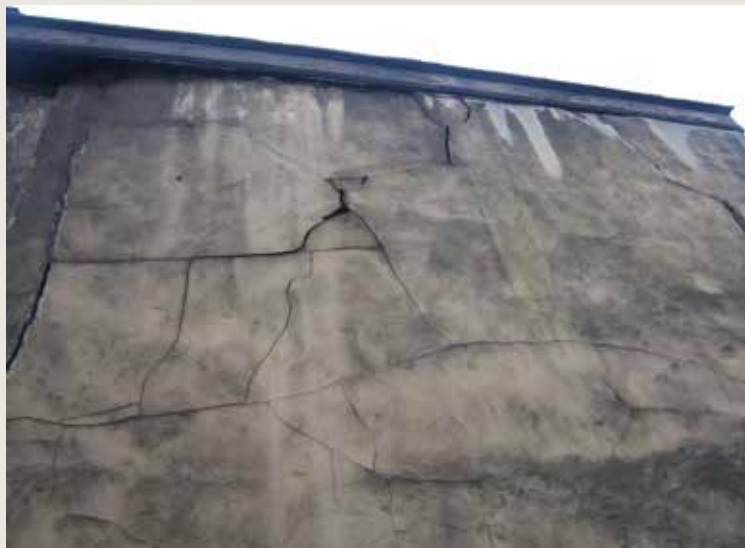
Le Cygne. Décollement de l'enduit du mur mitoyen, à droite (© CPH, 2008).

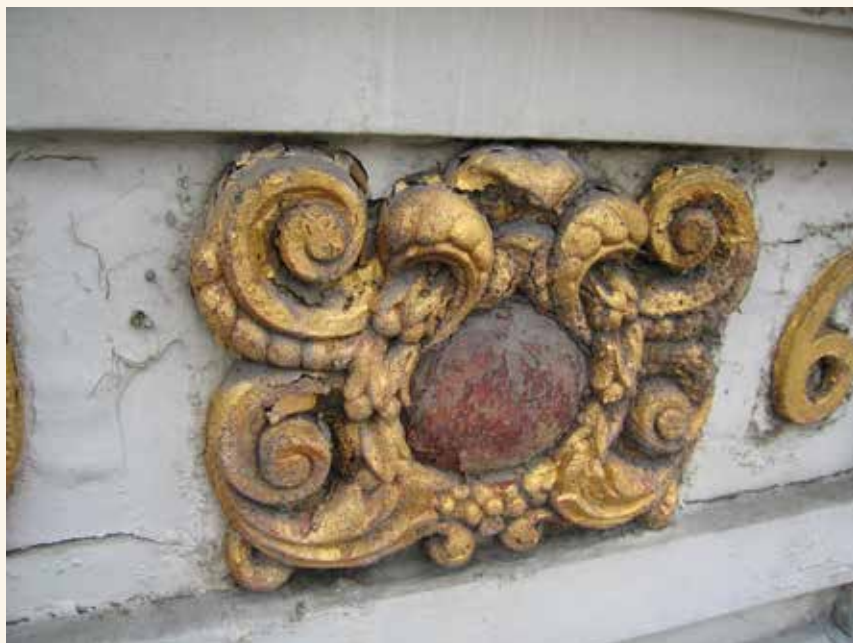
Le Petit Renard et le Chêne.
Les médaillons avec
boursofflures dans la peinture,
écaillage de la dorure,
encrassement généralisé
(© CPH, 2014).

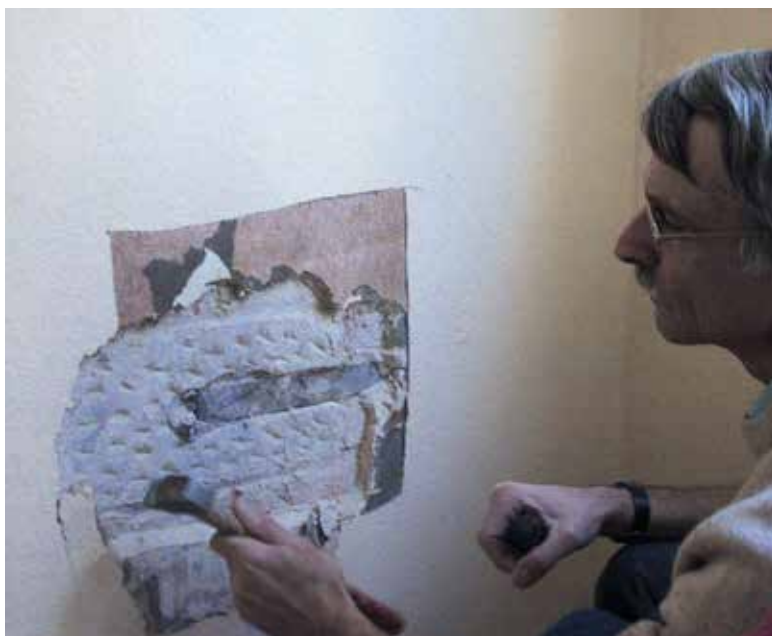
Certains pignons présentaient un hors plomb de plusieurs centimètres. L'analyse structurelle des bâtiments, confiée à un bureau d'ingénieurs, a confirmé des problèmes de déversement des façades, suite à la corrosion de poutrelles ou d'abouts de

poutrelles, entraînant des dislocations de pierres, voire des cassures. Le relevé des données des fissuromètres, placés lors des inspections en 2000, a permis de constater que les pignons s'étaient entretemps stabilisés. Néanmoins, les dégâts occasionnés par l'expansion de la rouille sur les pierres environnantes ont nécessité à chaque fois le démontage des pignons, ainsi que le rem-

L'Âne. Sondage du mur mitoyen en vue d'observer la forme de l'ancrage par A. Pien (© CPH, 2001).

placement des poutrelles métalliques corrodées responsables des désordres. Ce fut le cas pour *L'Âne*, *La Brouette*, *L'Étoile* et *La Chaloupe d'Or*. Aux étages inférieurs, des poutrelles en I ou des barres de section carrée présentaient également des problèmes de corrosion, nécessitant leur remplacement, comme pour *Le Cerf*, *Le Paon*, *Sainte-Barbe* et *Le Roi d'Espagne*.

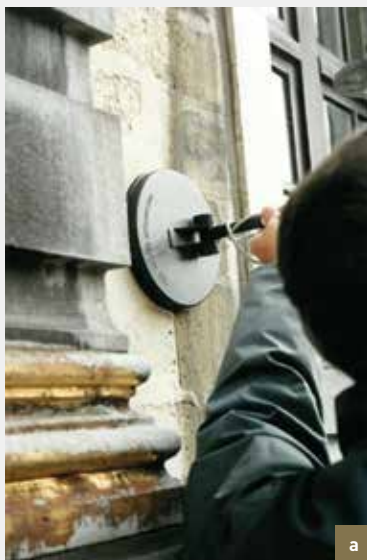
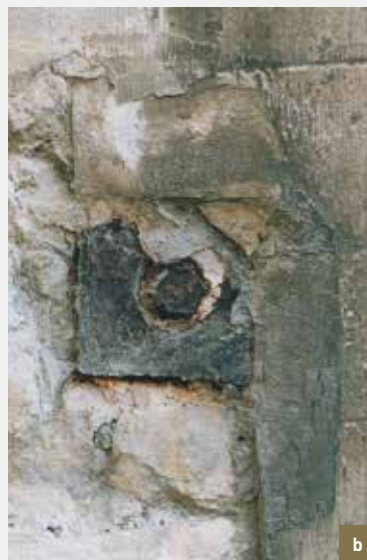
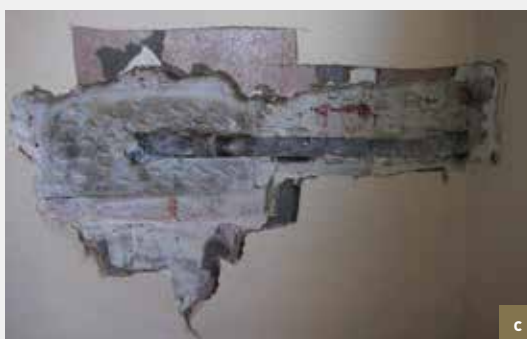
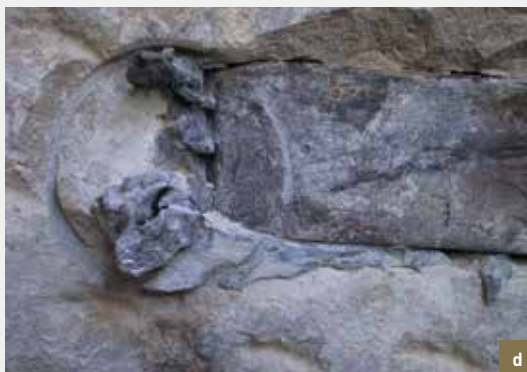
Le détecteur de métaux a permis de connaître assez précisément le nombre, la localisation et la longueur des ancrages situés à l'intérieur de la maison, au niveau des mitoyens, dont seules quelques plaques de répartition apparaissent en façade.

Ensuite, des sondages ponctuels ont fait apparaître leur forme précise : une extrémité en fer forgé est scellée au plomb dans un gros bloc de pierre blanche inséré dans le mitoyen en brique. À l'autre extrémité, le plat métallique rectangulaire se transforme en section ronde puis en pas de vis, qui permet de fixer la plaque de répartition en façade par l'intermédiaire d'un boulon. Des analyses métallographiques ont permis de déterminer la composition du fer, qui est ici assez pur, certaines de ses caractéristiques comme la dureté, la présence d'inclusions et d'impuretés, et même de connaître les produits de la corrosion. Les scellements ont également été analysés et révèlent un plomb très pur. Des analyses complémentaires sur les barres de section carrée ont également été réalisées sur la façade.

L'Âne. Ancre métallique.
a) localisation des ancrages au moyen du détecteur de métal ;
b) plaque carrée apparaissant en façade derrière le parement désagrégé ;
c) décapage de l'enduit intérieur en vue d'observer la forme de l'ancre ;
d) détail du scellement au plomb dans la pierre ;
e) étude métallographique. Micrographie (a, b, c et d) : © CPH, 2001; e) : © VUB, 2001).

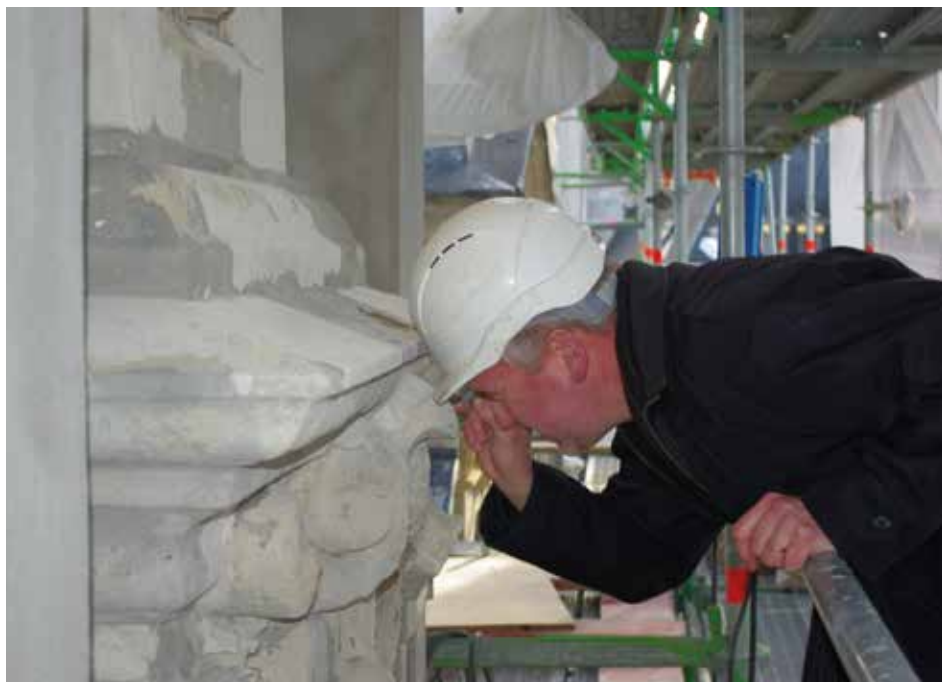
La Chaloupe d'Or.
Analyse visuelle des
pierres par Francis
Tourneur (© CPH, 2002).

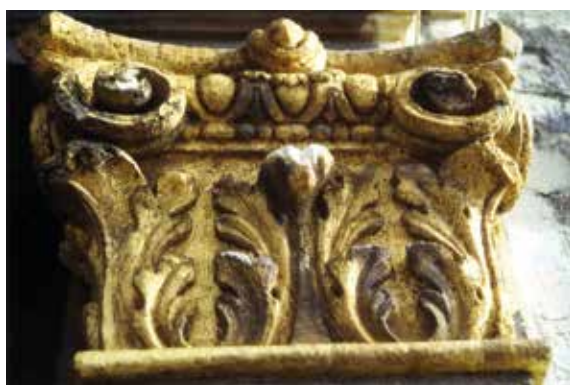
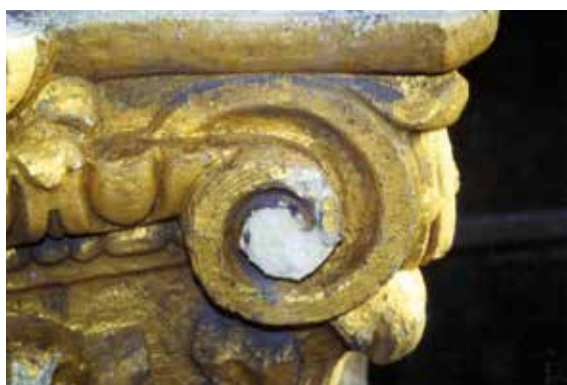
pour certains éléments ornementaux. En effet, le chapiteau observé fait apparaître une pierre aux grains très fins, crayeuse, riche en cristaux de glauconite et relativement tendre. Certains chapiteaux ont donc probablement aussi été récupérés, une hypothèse qui a encore été étayée par les conclusions des sondages stratigraphiques sur les dorures (voir p. 70).

L'Âne. Observation des chapiteaux par Francis Tourneur. Probablement pierre d'Avesnes (© CPH, 2002).

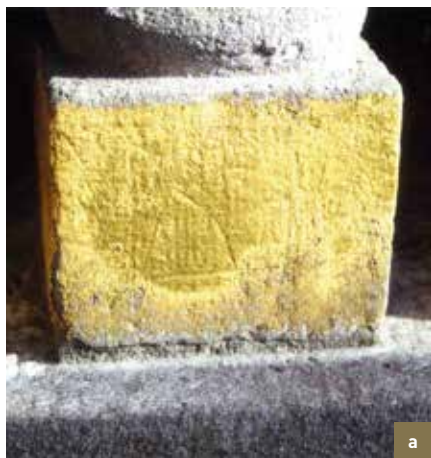
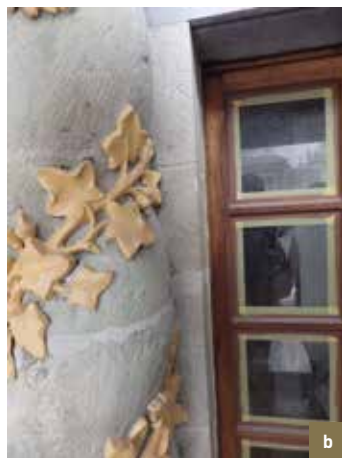
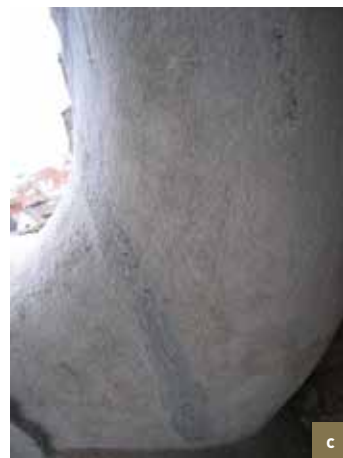
Marques de pierre. a) *L'Âne.* Marque de pierre sur un dé en pierre bleue ; b) *La Brouette.* Pierres numérotées. Pierre de Balegem ; c) *La Maison des Brasseurs.* Marque de pierre sur l'arrière d'un dauphin sculpté en pierre bleue (© CPH, 2002 et 2014).

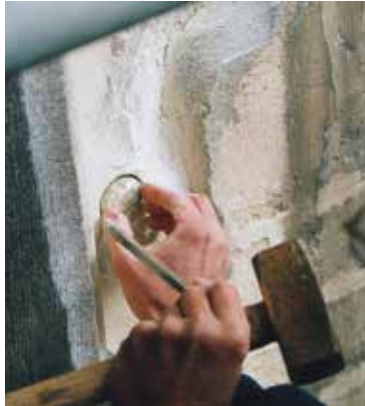
Différents prélèvements ont été réalisés *in situ*, sur la façade test de L'Âne, par carottage aux outils diamantés (Ø 50 mm). Les échantillons ont fait l'objet d'examen macroscopiques et microscopiques qui ont permis d'analyser les différents types de pierres blanches: la Balegem et la Gobertange pour les parements de façade et l'Euville, au niveau des éléments sculptés du pignon.

L'Âne. Carottage d'un échantillon de pierre de Balegem (© CPH, 2002).

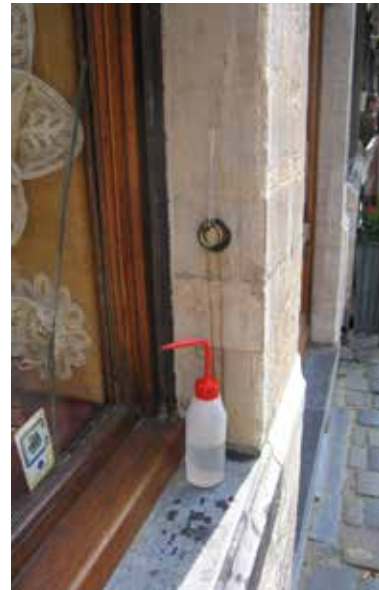
L'Âne. Essai d'absorption d'eau à la pipe Karsten (© CPH, 2002).

Ces analyses ont révélé que les façades avaient bénéficié de ce type de traitement lors d'une précédente campagne de restauration. Il s'avérerait encore très efficace sans rendre impossibles d'éventuels traitements futurs, à condition d'utiliser des produits à base de solvants organiques, compatibles avec le matériau existant et dont la composition et la viscosité doivent varier en fonction du support (type de pierre, briques, traitements antérieurs, etc.).

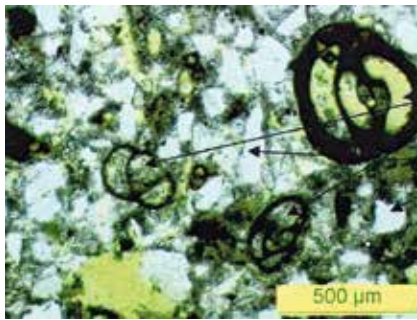
a

L'Âne. Analyse macroscopique des pierres.
a) pierre de Balegem ;
b) pierre d'Euville ;
c) pierre de Gobertange
(© CSTC, 2002).

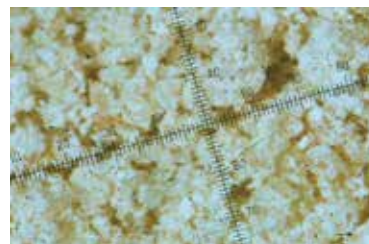
Les mortiers utilisés sont du type bâtard avec environ 200 kg de ciment Portland (entre 188 et 207 kg) et 240 kg de chaux hydratée (entre 242 et 244 kg) par m³ de sable, avec une porosité assez élevée de 30 % du volume.

Analyse des mortiers dans un laboratoire
[© KU Leuven, 2001].

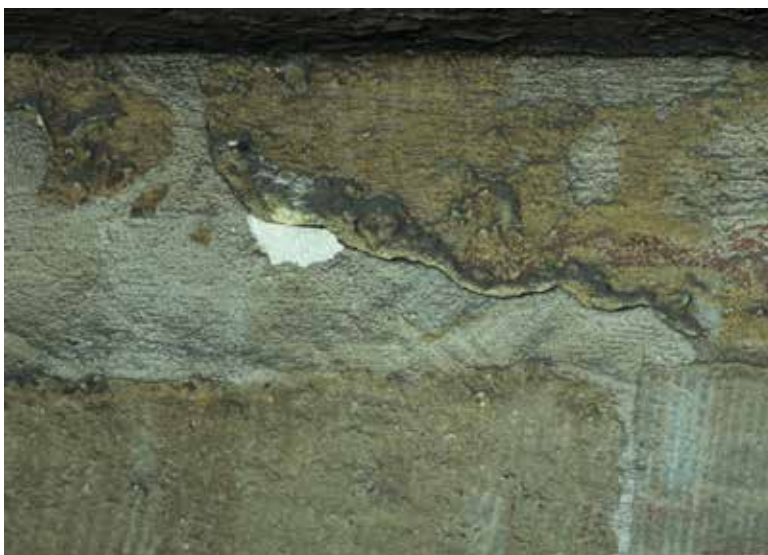
La Maison des Brasseurs. Prise d'échantillon de mortier de réparation (© CPH, 2002).

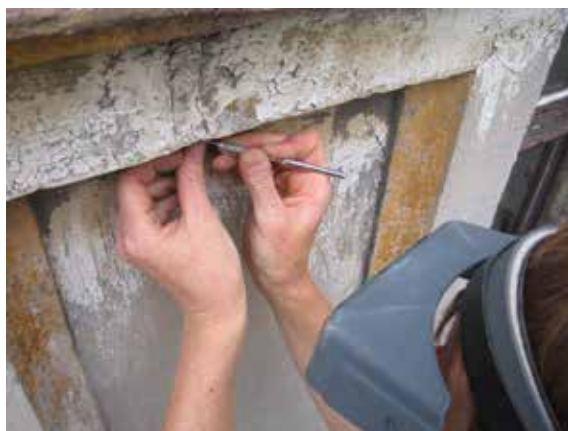
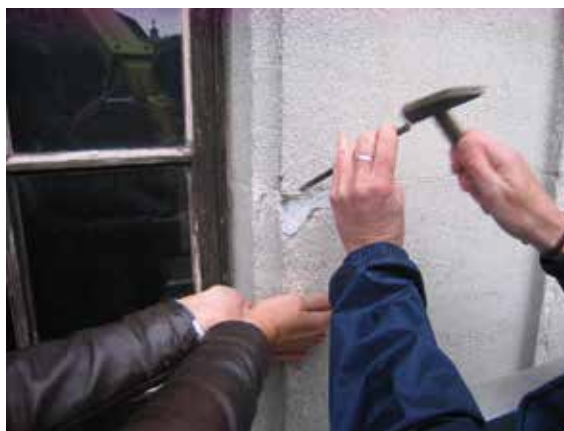
La restauratrice en cours de prélèvement d'échantillons d'enduit et mortier sur les façades de *La Chaloupe d'Or* et *Joseph et Anne* (© CPH, 2002).

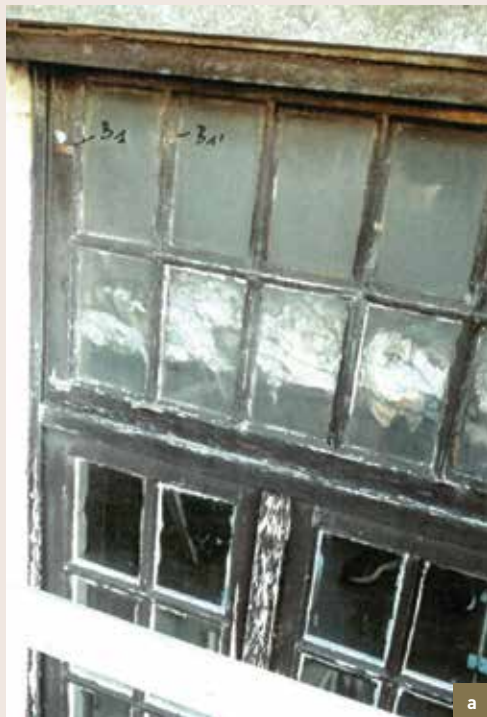
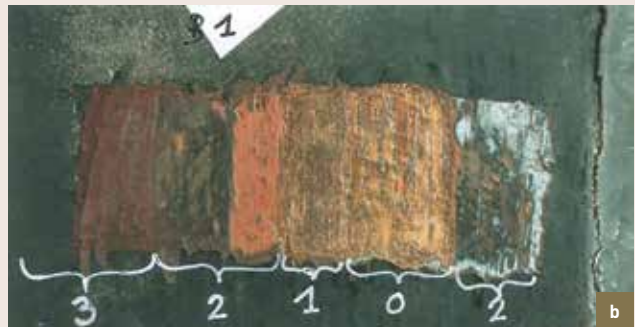
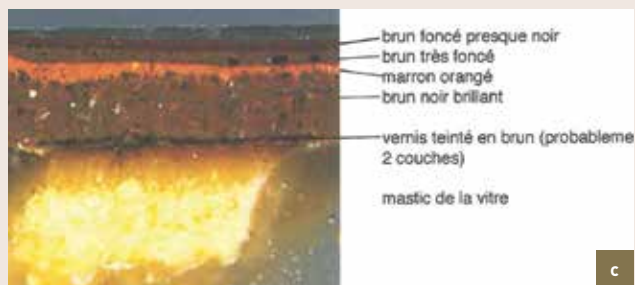
L'Âne. a, b et c) sondage stratigraphique et macrophotographie d'un châssis indiquant un vernis comme couche originale a et b) © M. Decroly, 2002 ; c) © KIK-IRPA, 2002).

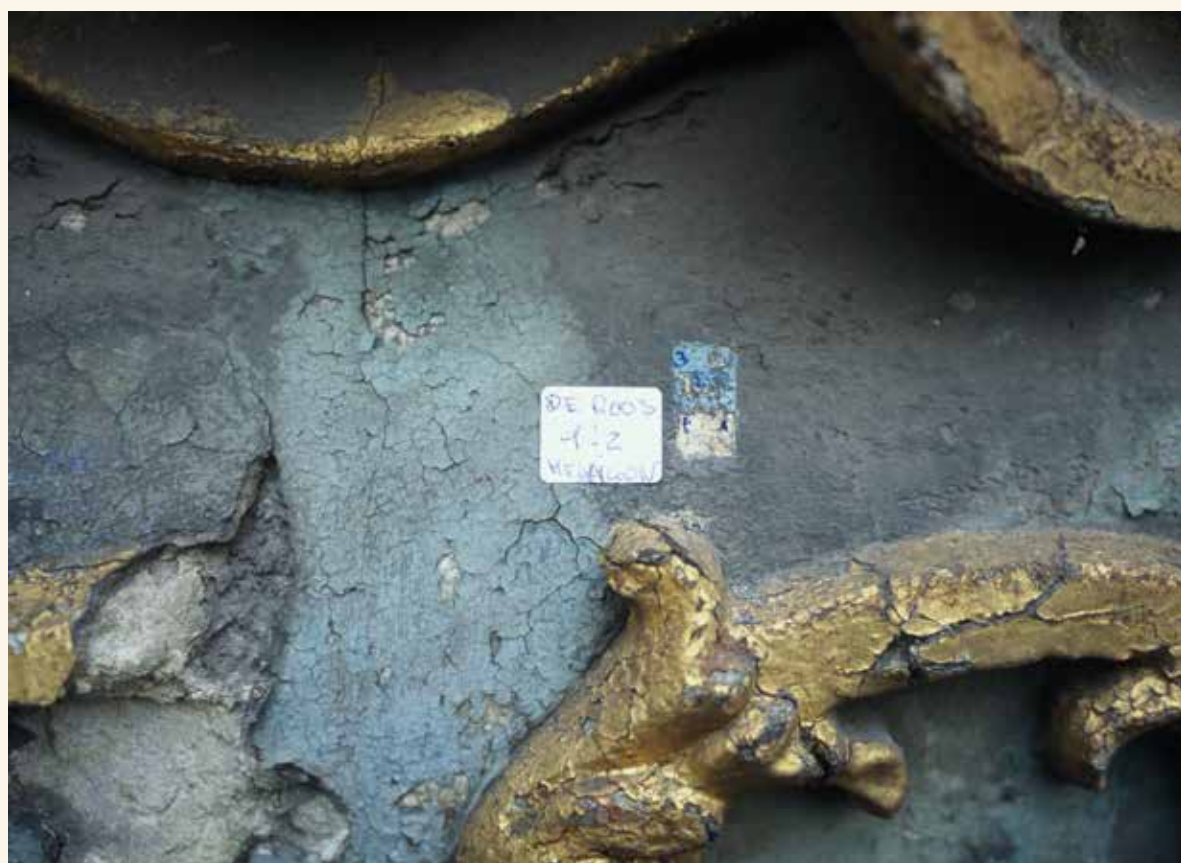
La Rose. Sondage stratigraphique d'un médaillon (© L. De Clercq, 2002).

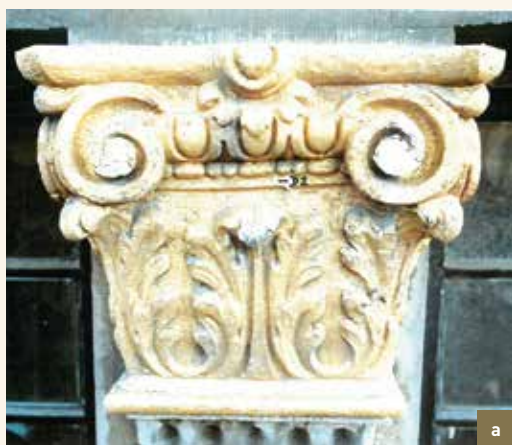
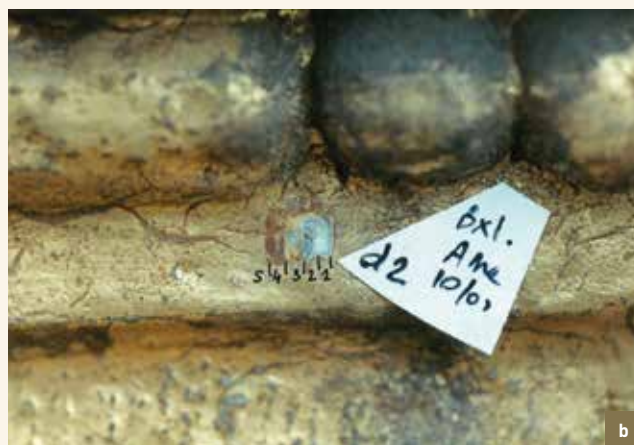
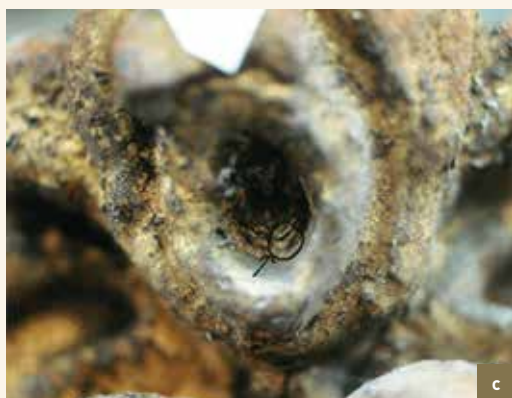
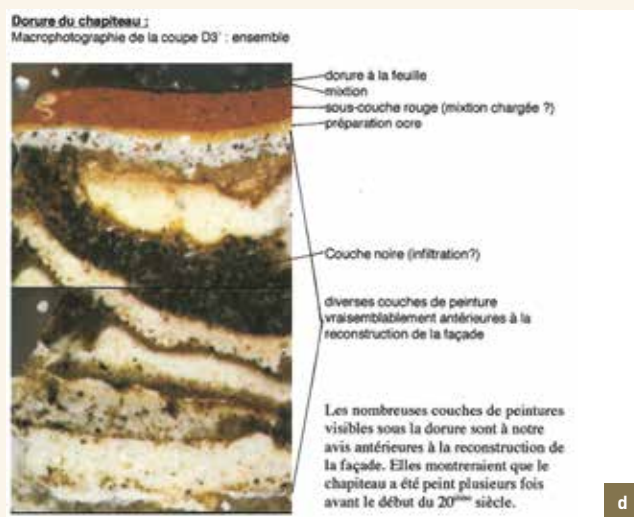
L'Âne. a) vue d'un chapiteau avec sondage stratigraphique (© M. Decroly, 2002) ; b) détail du sondage stratigraphique D2. 1. Pierre. 2. Couche noire (bouche pores ou croûte noire). 3. Préparation ocre. 4. Sous-couche rouge. 5. Dorure sur mixon (© M. Decroly, 2002). c) vue d'une volute d'un chapiteau avec prise d'échantillon D3 (© M. Decroly, 2002) ; d) macrophotographie permettant de voir différentes couches de peinture, laissant supposer que le chapiteau a été récupéré (© KIK-IRPA, 2002).

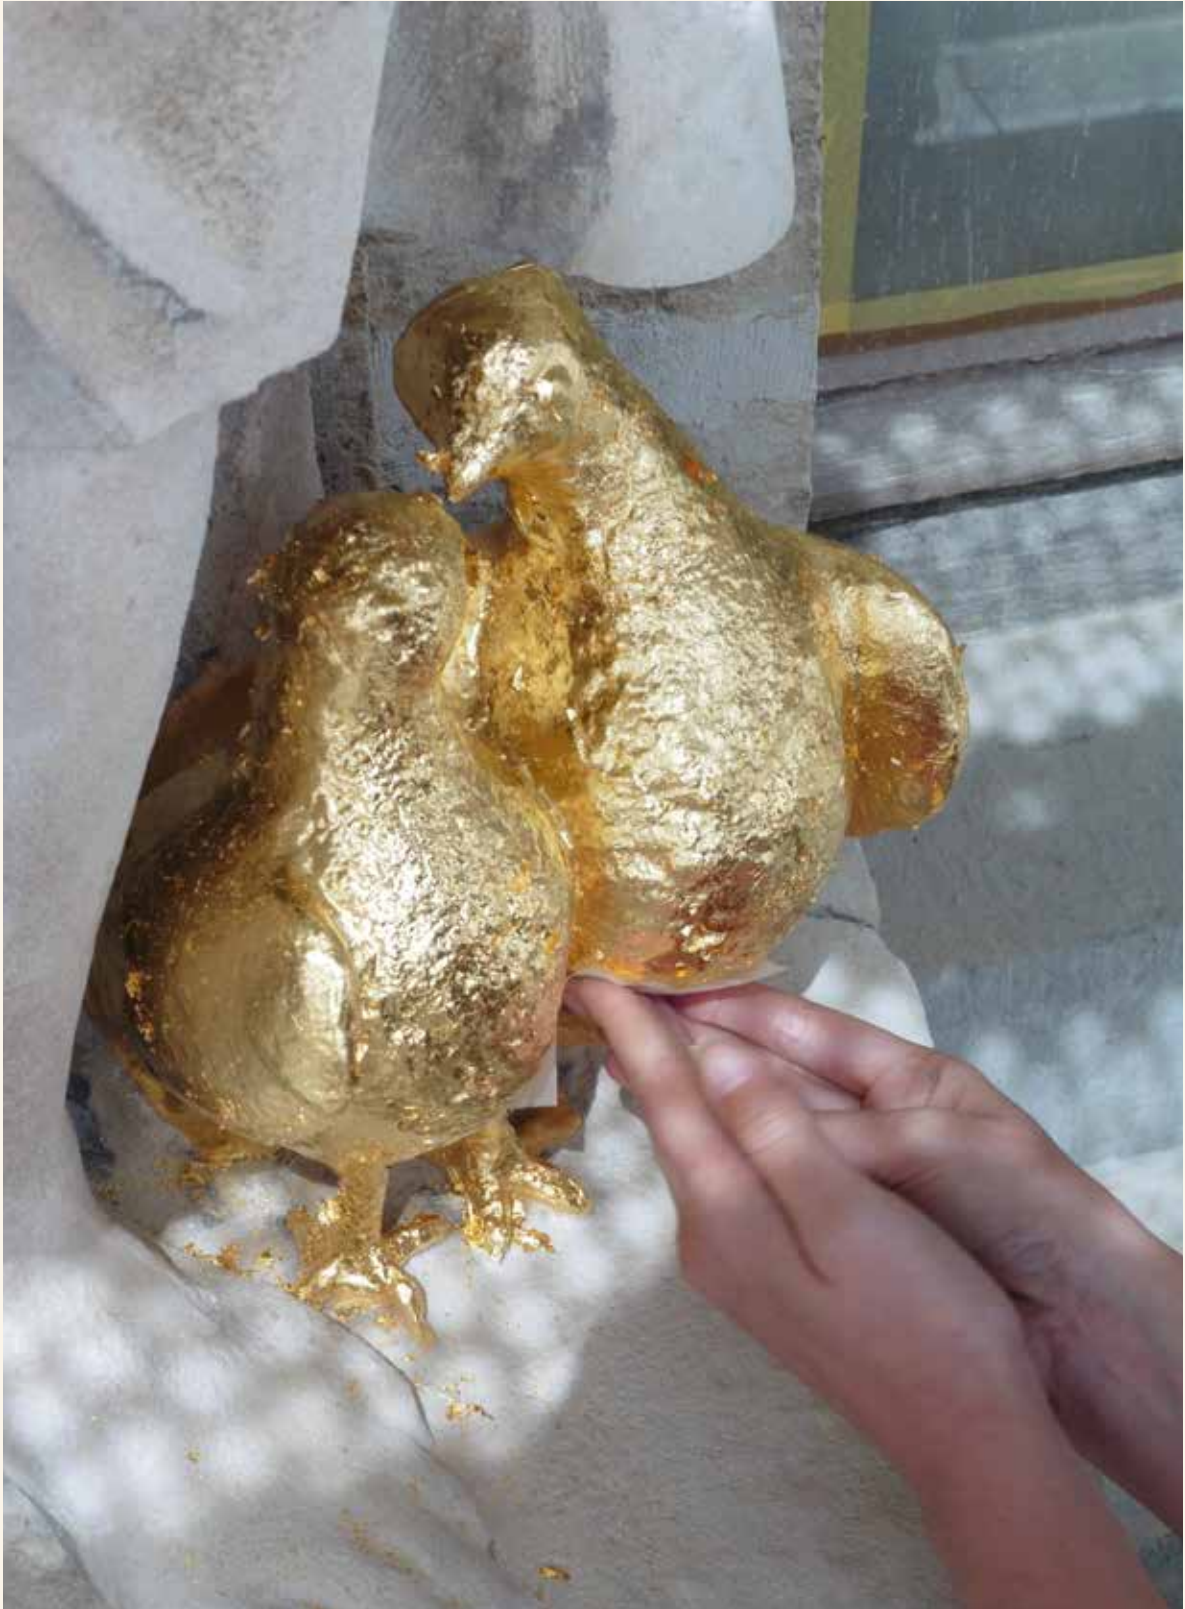
La Louve. Détail des colombes de la sculpture *La Paix* (Godefroid Vanden Kerkhove, 1872). Dorure en cours. Pierre de Savonnière (© CPH, 2015).
