BRUXELLES PATRIMOINES

PRINTEMPS 2014

LE PARADOXE DE LA CONSERVATION

RESTAURATION ET
INTERVENTIONS
CONTEMPORAINES À
LA MAISON DEWIN

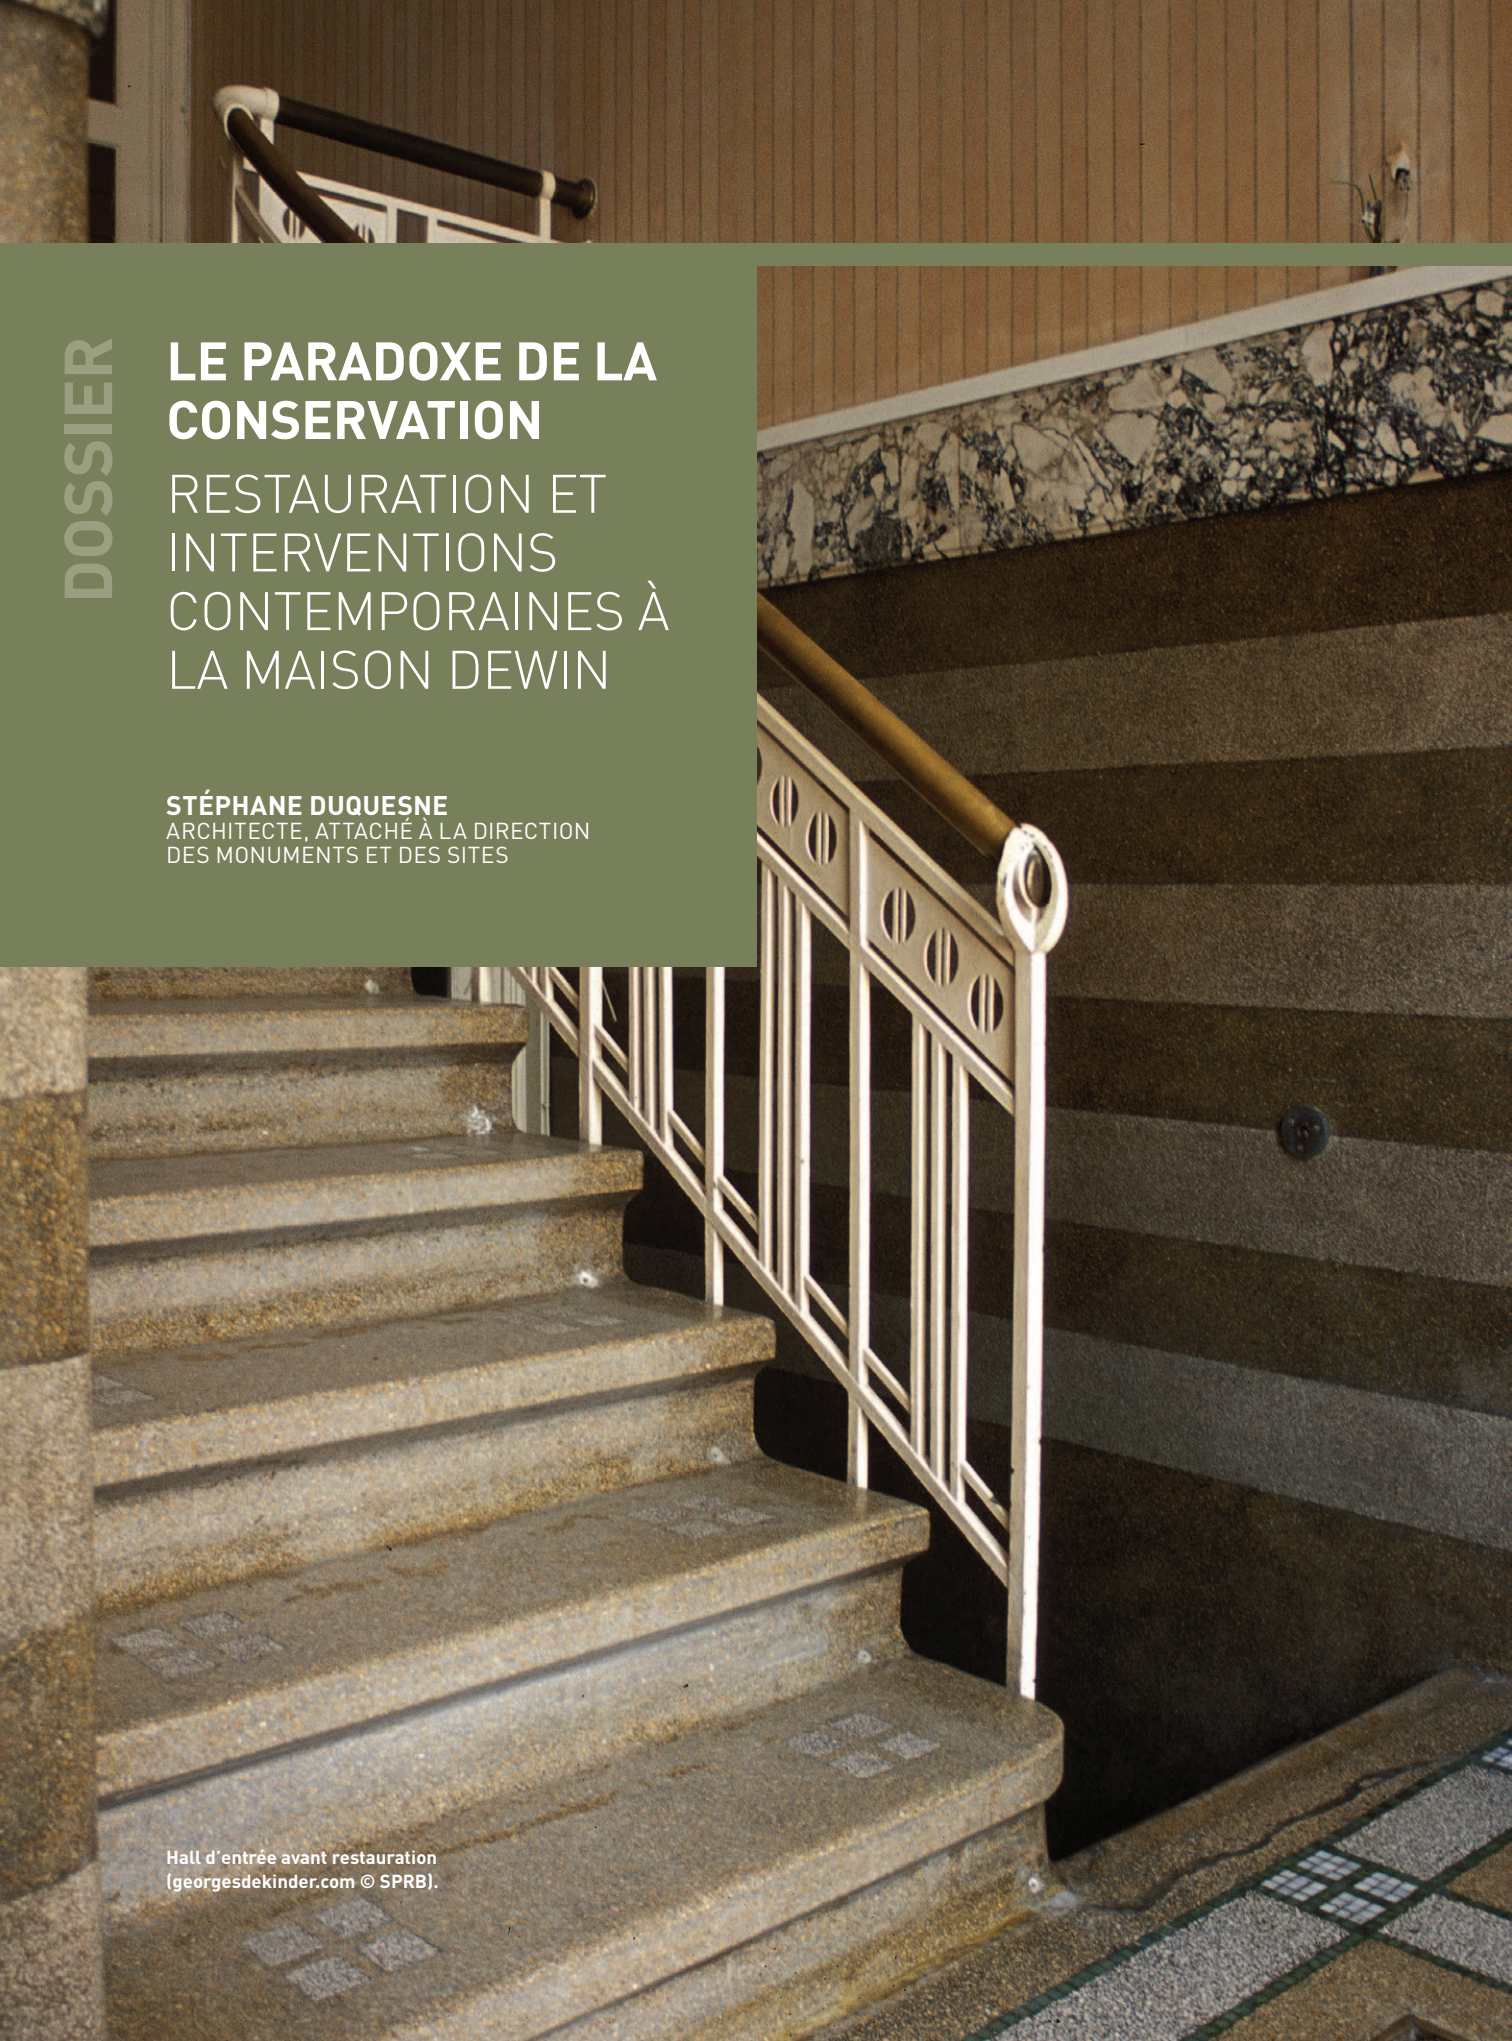
Hall d'entrée avant restauration
(georgesdekinder.com © SPRB).

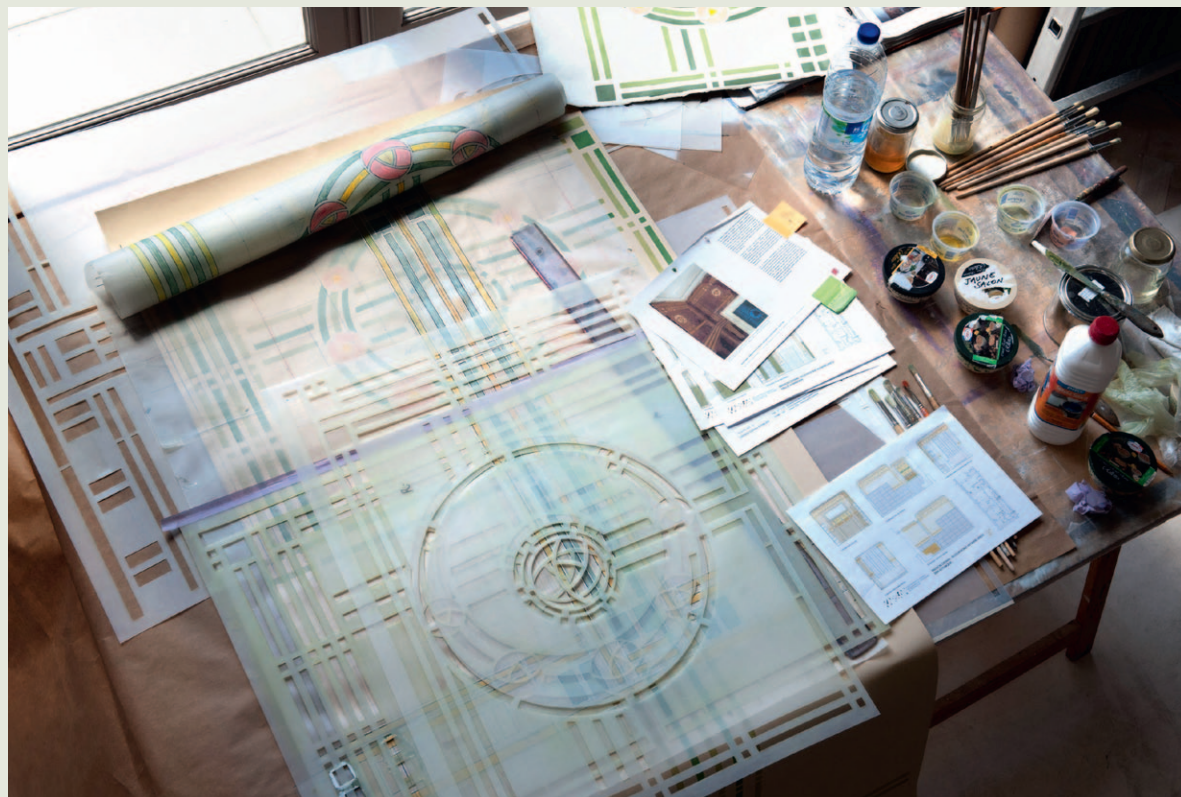
Matériel référentiel et technique destiné à reconstituer les pochoirs, à savoir calques de relevés des dessins, nouveaux pochoirs (caches) en propylène, étude historique, coupes en élévation des pièces, échantillons des teintes, peintures à l'huile, solvant, brosses à pocher. (2013 © Ph. De Gobert).

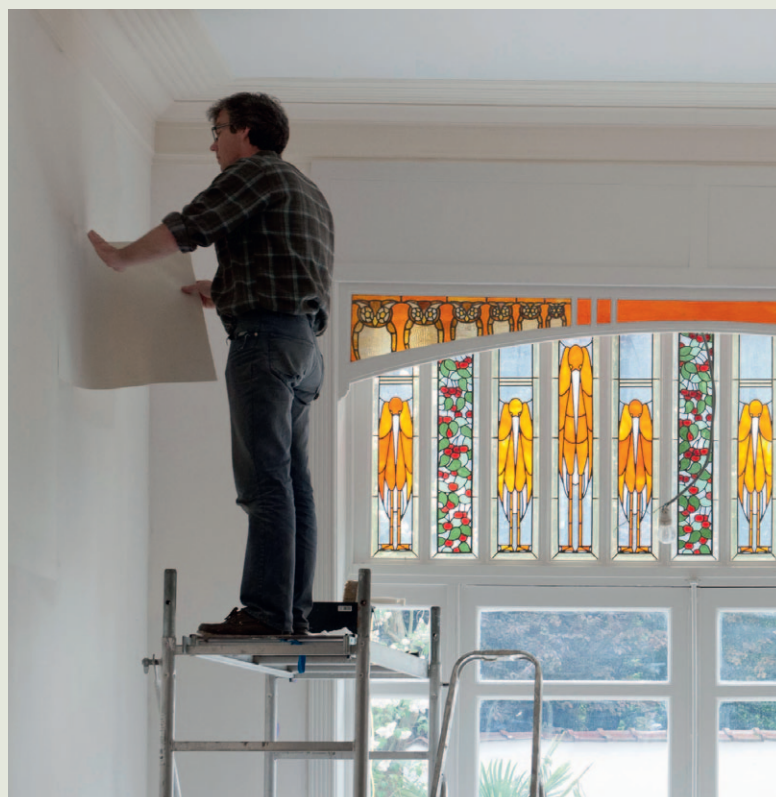
Pose du papier par monsieur Pascal Jeanjean (2013© Ph. De Gobert).

mément (donc sur un support non absorbant) tandis que ceux des trois pièces de vie l'ont été sur un papier vierge de toute préparation (support absorbant) préalablement encollé sur les murs. Ce papier d'origine, extrêmement acide, s'était à l'époque rapidement altéré. Dans le cadre de la reconstitution, il a été demandé à un artisan-papetier, Pascal Jeanjean, de concevoir et de mettre en œuvre un papier qui puisse assurer la pérennité du travail tout en respectant les qualités esthétiques du travail original. C'est sur ce support que les pochoirs des pièces de vie ont été réalisés.

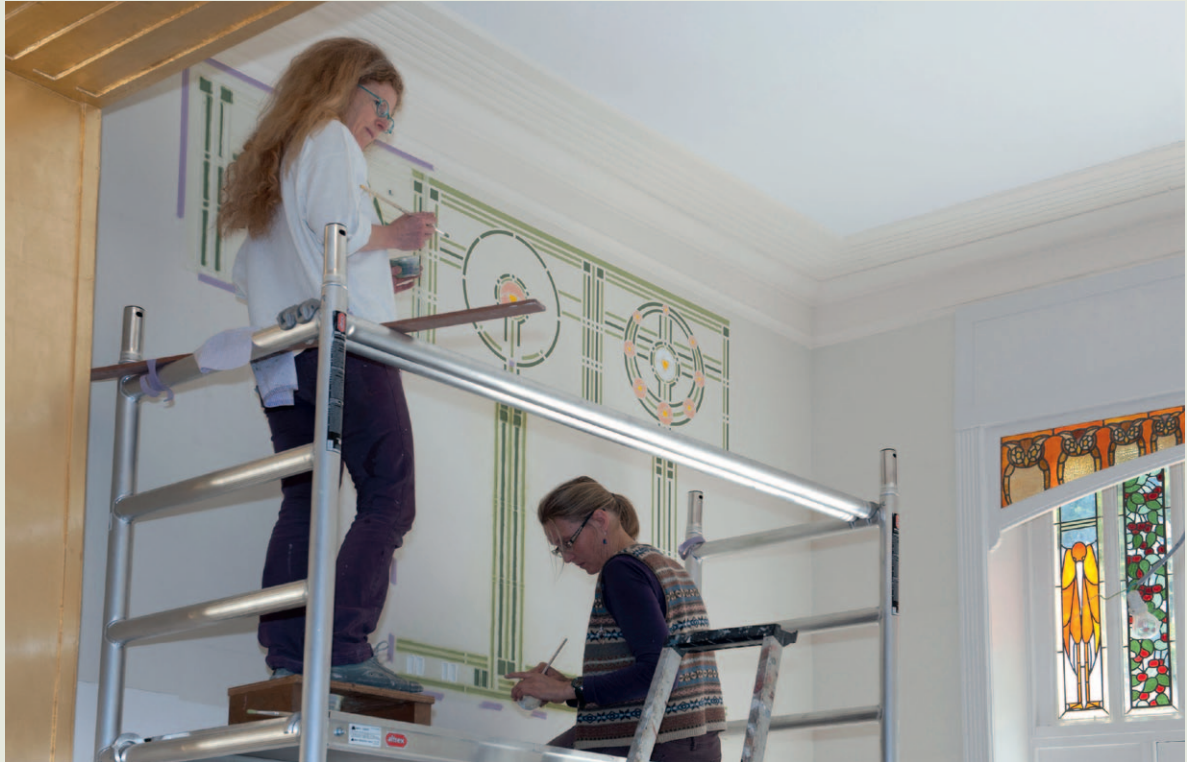
Application des couleurs, les unes après les autres, par Marianne De Wil et son équipe (2013 © Ph. De Gobert).

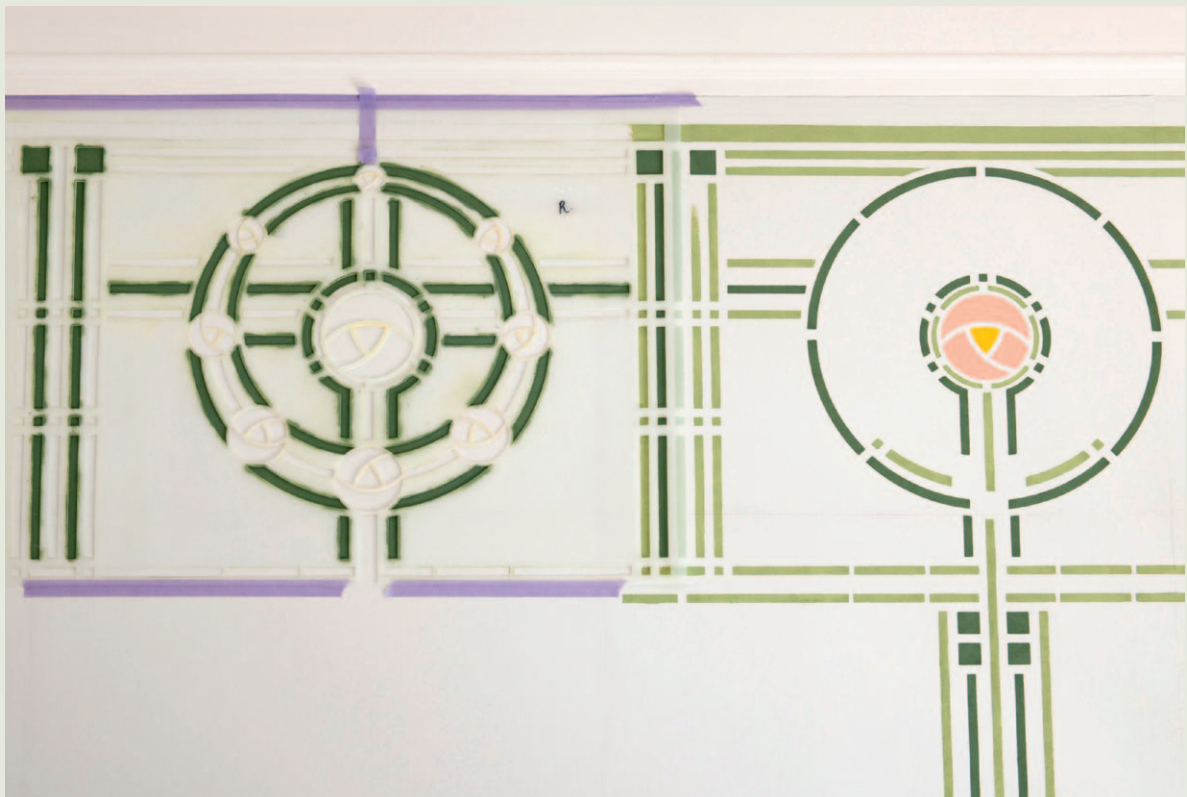
A gauche, le cache est fixé sur le mur, une seule teinte a déjà été pochée.

A droite, le cache a été enlevé après que les cinq teintes aient été pochées (© Ma2).

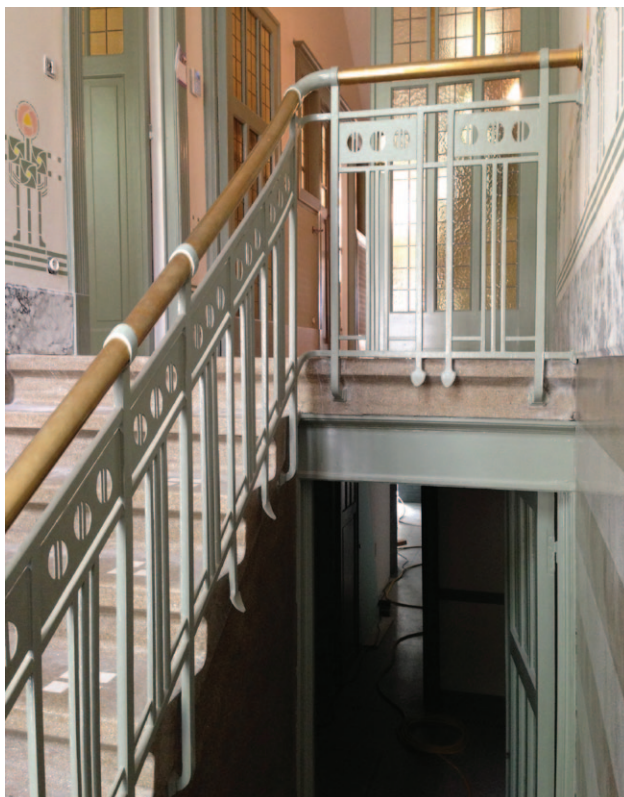
Fig. 4

Escalier du hall d'entrée en fin de chantier (© Karbon').

Du point de vue de la protection patrimoniale, un sas a été aménagé entre la zone d'accès du rez-de-chaussée et l'accès à la piscine, permettant une transition plus respectueuse entre les parties à haute valeur historique et celles plus modernes de la zone de détente (fig. 4). Ce sas empêche également la propagation des vapeurs de chlore et de l'humidité au reste de l'habitation. Enfin, à l'étage supérieur, des parois ont été placées afin de masquer les conduites d'aération qui devaient monter jusqu'au-dessus de la toiture (fig. 5a et 5b).

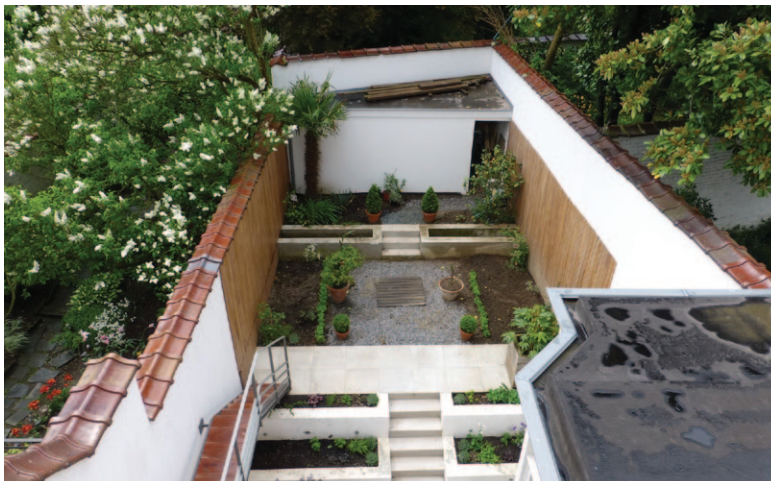
Fig. 6

Le jardin arrière a été nivelé et réaménagé suivant les idées des propriétaires, de manière à pallier en partie à la dénivellation entre le bel-étage et l'entresol (© Karbon').

Parmi les autres interventions contemporaines figurent l'intégration, dans les parties classées, d'un mobilier spécialement conçu en harmonie avec les éléments historiques, et l'aménagement du jardin avec accès à partir de l'espace de bien-être (fig. 6).
