# BRUXELLES PATRIMOINES

Avril 2019 | N° 030

# ÉQUILIBRE DÉLICAT ENTRE CONSERVATION ET ESTHÉTIQUE

## TROIS RESTAURATIONS DE BÉTON PATRIMONIAL

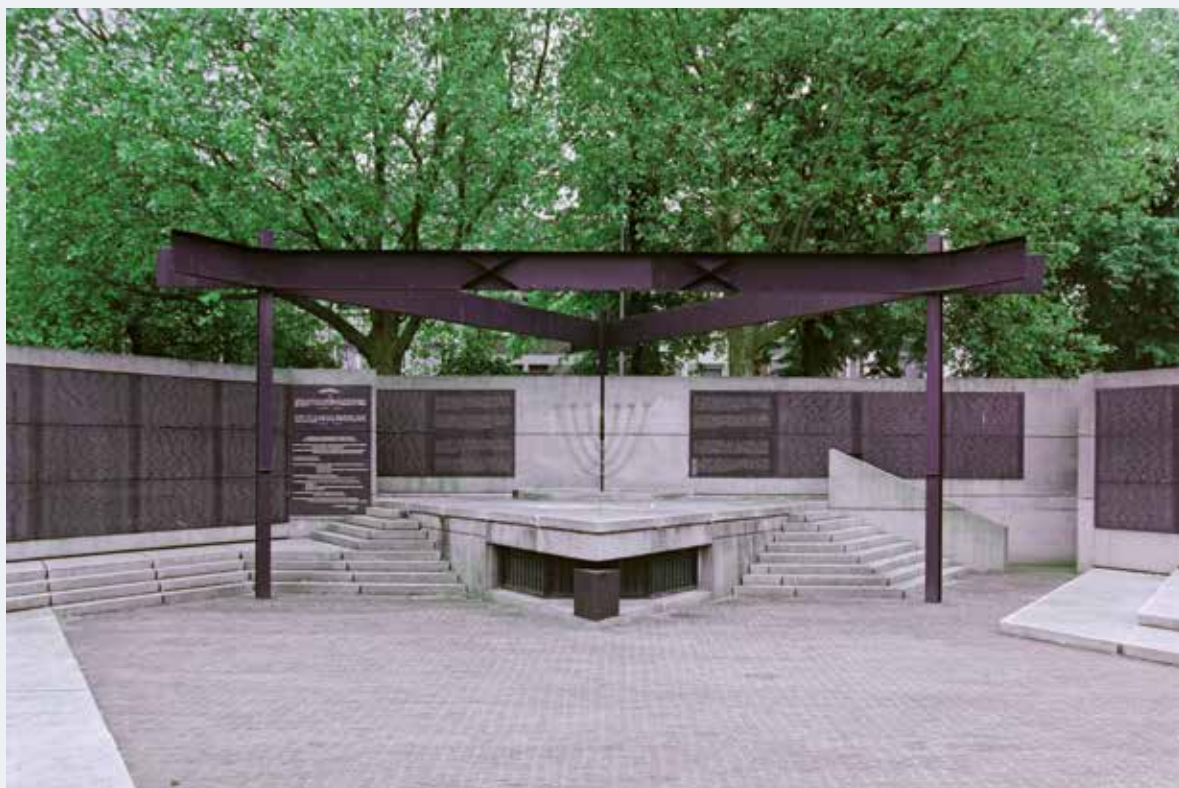
**Fig. 1**

Mémorial national aux Martyrs juifs de Belgique (A. de Ville de Goyet, 2009 © Urban.brussels)

Les principales problématiques de cet édifice étaient des éclatements de béton dus à la corrosion des armatures induites par un béton carbonaté soumis aux intempéries, des détériorations et perte de matière au niveau des nez de marches d'escaliers/gradins en béton architectonique avec granulats visibles ainsi que la présence de mousses et d'encrassement généralisé des bétons. Afin de redonner au mémorial son aspect d'origine jouant sur le contraste clair-foncé (béton clair, granit et métal foncés), un nettoyage d'ensemble au moyen de techniques adaptées à chaque type de matériaux a été réalisé après essais préalables (eau sous pression pour les bétons et la brique, sablage des éléments métalliques, avec des pressions différentes en fonction de la fragilité des matériaux).

Pour la restauration des bétons, le choix s'est tourné vers une conservation maximale du béton d'origine. Des réparations locales les plus durables et les moins visibles possibles ont été réalisées en utilisant un mortier de réparation hydraulique structurel comme base. La finition a été réalisée par un artisan

spécialisé, à l'aide d'un mortier de réparation non structurel recouvert d'une patine artificielle réalisée sur place et travaillée pour reproduire le dessin du coffrage en bois. Dans le cas des nez de marches, des granulats ont été ajoutés. Un *coating* anti-carbonatation a été appliqué derrière les plaques en granit pour prolonger la durée de vie de ces bétons armés non accessibles et dont les armatures ont un enrobage « limite ». En outre, un micro-mortier hydraulique pour imperméabilisation et protection des bétons a été appliqué au niveau des têtes de mur sur lesquelles les mousses s'étaient fortement développées. Ce micro-mortier a été teinté dans la masse pour correspondre au mieux avec la couleur des bétons en place.

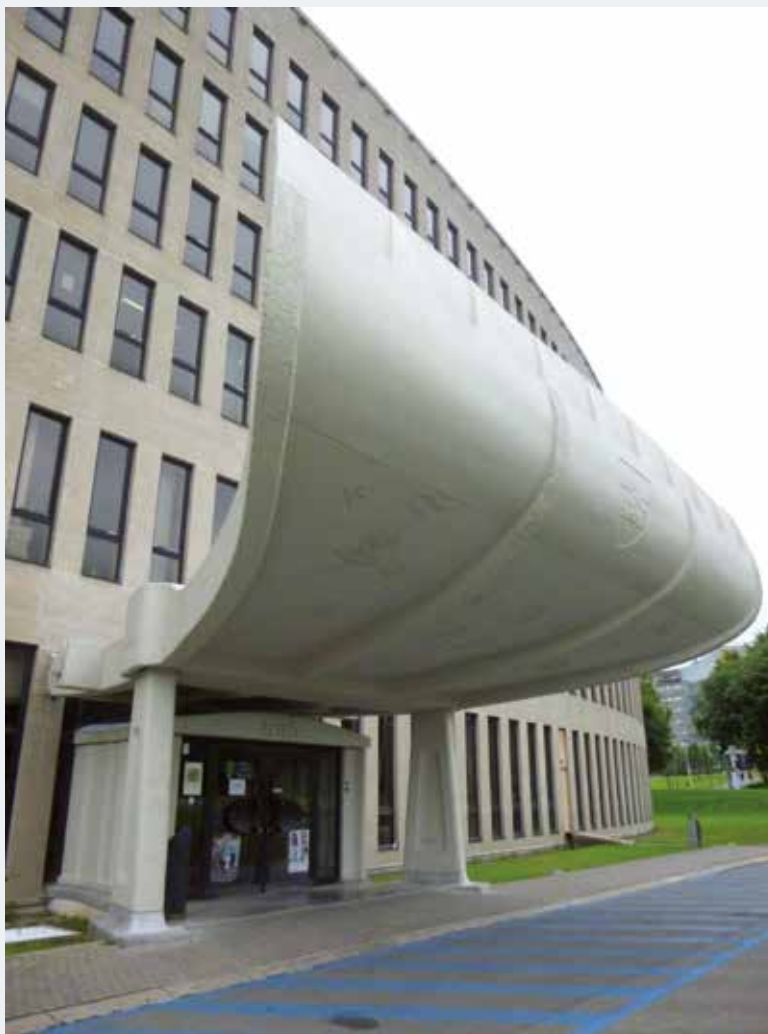
Fig. 2  
Auvent du bâtiment M de la *Vrije Universiteit Brussel* (S. Duquesne, 2016 C Urban.brussels)

La philosophie de restauration était de préserver les motifs décoratifs et de limiter au strict minimum les décapages de béton. À cette fin, il était prévu une restauration par ré-alcalinisation des bétons car toutes les conditions requises (béton non poreux, continuité des armatures et remise en peinture finale prévue) s'y prêtaient. Étant donné qu'une peinture avait été mise en œuvre sur la partie inférieure de l'auvent dès l'origine du bâtiment, il était prévu de la restituer ce qui rendrait son uniformité à l'auvent, car la technique de ré-alcalinisation modifie toujours légèrement l'aspect du béton.

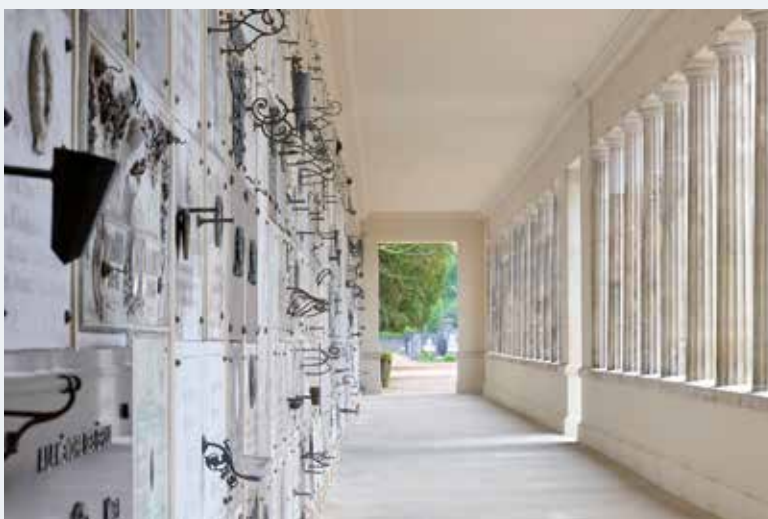
Fig. 3  
Cimetière de Molenbeek-Saint-Jean (G. De Kinder, 2016 © Origin)

Lorsque le bureau *Origin Architecture & Engineering* a débuté sa mission de restauration de ces galeries en 2005<sup>1</sup>, les problématiques des bétons des galeries funéraires portaient, d'une part, sur les dalles des couvertures des galeries couvertes et, d'autre part, sur la coupole située à la croisée des galeries couvertes et à ciel ouvert, construites en plusieurs phases entre 1904 et 1911 (fig. 13). Les dalles en béton servant de toitures présentaient de nombreux éclats laissant apparaître des armatures très peu enrobées et corrodées. Quelques sondages avaient été effectués lors des études montrant que les bétons étaient carbonatés. La technique de réparation prévue était la ré-alkalinisation car la philosophie de restauration était de maintenir le plus possible ces bétons et armatures constituant un témoignage assez rare de béton armé, d'avant la Première Guerre mondiale (fig. 14 à 20).

En début de chantier, l'entrepreneur a réalisé des prélèvements complémentaires dans les différentes phases de construction. Les analyses ont révélé que la technique de ré-alkalinisation ne serait pas efficace. D'une part, à cause de la trop grande porosité du béton des trois premières phases de construction des galeries couvertes, voire même par endroit d'une qualité extrêmement mauvaise du béton avec d'importants nids de graviers. D'autre part, des décapages ont révélé que, contrairement à ce qui avait été supposé lors des études, les armatures n'étaient pas continues ; ce qui est pourtant indispensable au fonctionnement d'une protection cathodique comme la ré-alkalinisation. Les plafonds ont, dès lors, été étançonnés et réparés par tronçons pour ne pas déstabiliser les galeries. Les bétons en mauvais état ont été décapés par en-dessous, parfois même jusqu'à la surface inférieure du béton de pente, les armatures ont été renouvelées là où leur section résiduelle était trop faible. Pour conserver un maxi-

mum d'acier ancien, les armatures lisses d'origine ont été coupées et assemblées à de nouvelles barres en acier crénelé à l'aide de manchons. Ensuite, un nouveau béton a été projeté et puis taloché pour retrouver la finition lisse d'origine. Les bétons de pente en bon état ont été maintenus sous la nouvelle étanchéité.

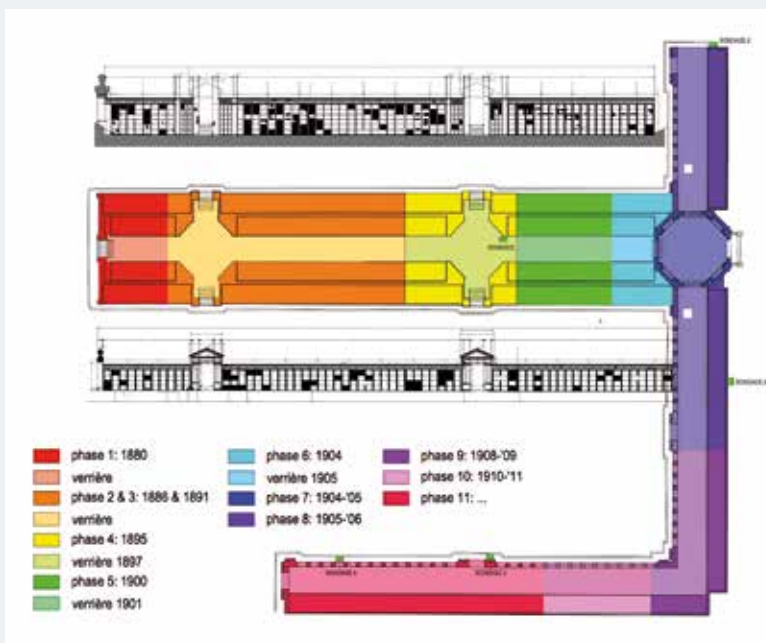
Fig. 13

Plan des phases de construction des galeries funéraires du cimetière de Molenbeek-Saint-Jean (2016 © Origin).
