Bruxelles Patrimoines

Dossier
FOCUS
1939-99

La restauration du patrimoine de la période 1939-1999

Rénover et restaurer de façon intelligente tout en préservant les éléments de valeur

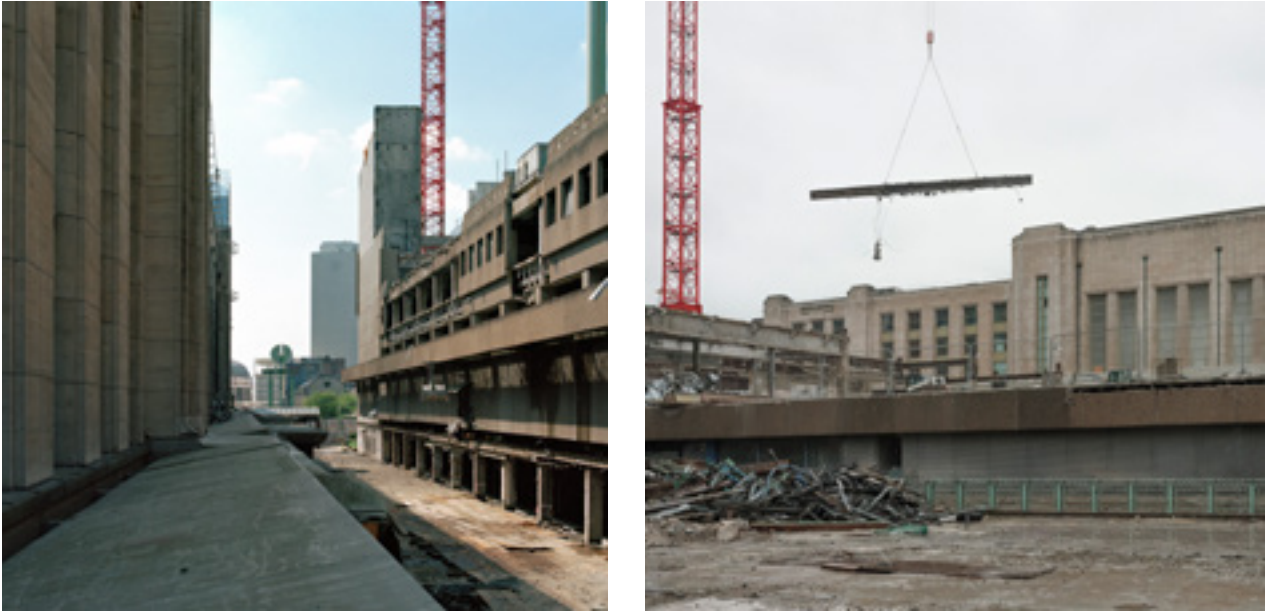
FIG. 1A, 1B
Après la démolition du Communication Center North (CCN) en 2023-24, la reconstruction de la façade ouest de la gare du Nord est planifiée (© Adam Paluch, 2024).

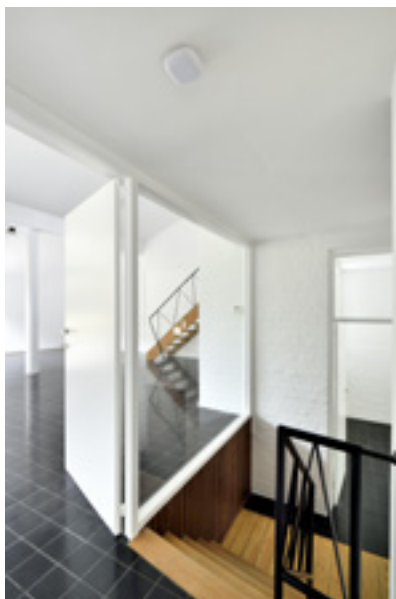
FIG. 3
La maison Steenhout située avenue Napoléon n° 57 à Uccle nouvellement restaurée, arch. Simone Guillissen-Hoa et Jacques Dupuis 1953 (Nicolas Schimp, 2020 © urban.brussels).

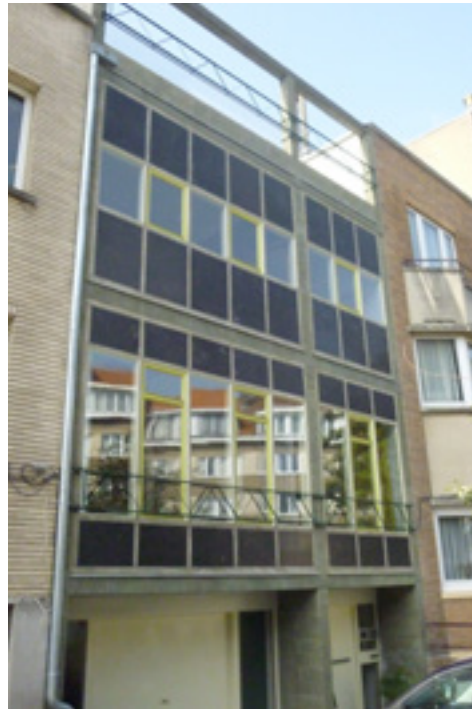
FIG. 5B
Maison Moureau. Situation après la restauration (S. Duquesne, 2022 © urban.brussels).

dès 1962 et, en même temps, l'évacuation des eaux de pluie avait été déportée vers la façade avant, tandis que dans les années 1980, du double vitrage avait été monté dans les châssis d'origine.

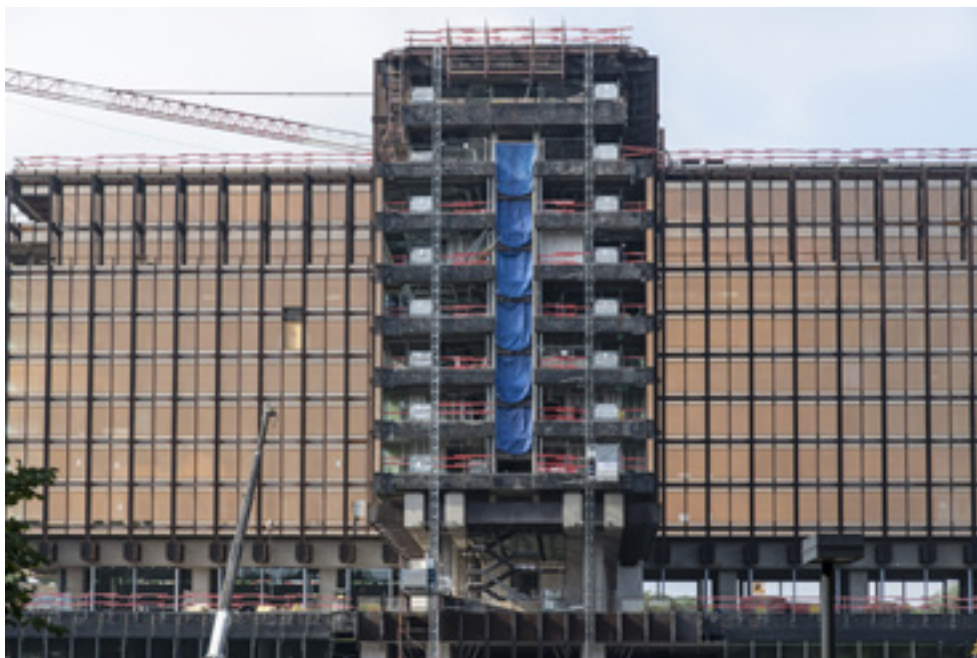
FIG. 6A
La Royale Belge en restauration,
arch. Pierre Dufau et René Stapels
et arch. paysagistes Jean Delogne
et Claude Rebold 1967-70 (J.-M.
Basyne, 2022 © urban.brussels).

Situés boulevard du Souverain n° 25 à Watermael-Boitsfort, les bâtiments de La Royale Belge, dont les travaux de restauration se sont achevés au printemps 2023, ont reçu une toute nouvelle affectation et abritent aujourd'hui un hôtel, un centre de bien-être, des restaurants, deux étages de bureaux et d'espaces de co-working ainsi que des infrastructures pour événements et colloques. La rénovation a essentiellement consisté à améliorer les performances énergétiques du bâtiment, à réaménager les espaces et la circulation interne pour accueillir les nouvelles fonctions prévues et à mettre aux normes certains éléments de sécurité liés à ces utilisations (FIG. 6A).

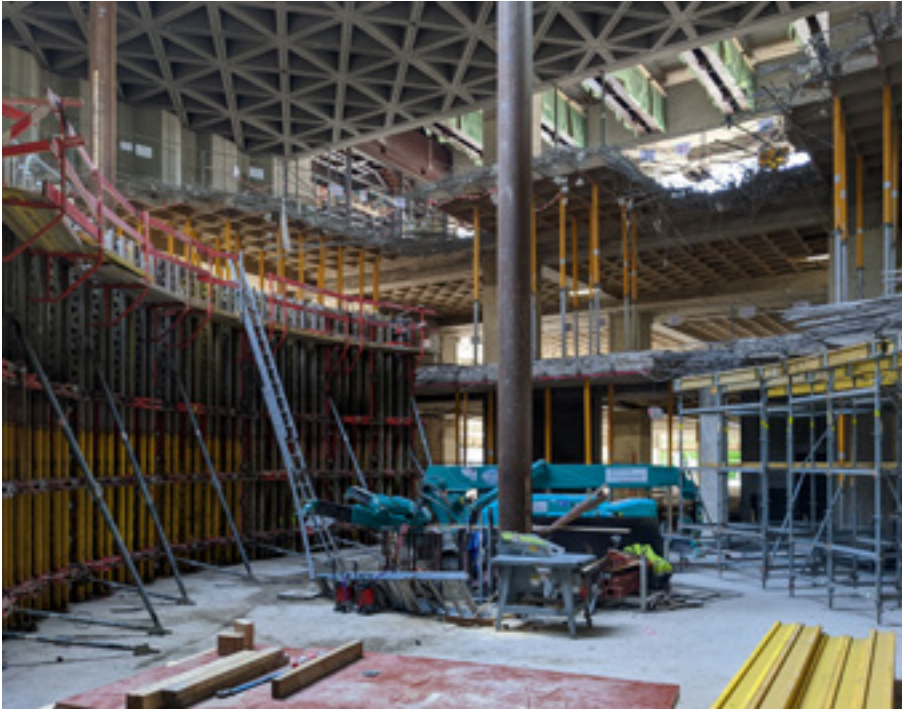
FIG. 6B
La nouvelle circulation circulaire en construction au centre du bâtiment (J.-M. Basy, 2022 © urban.brussels).

Le bâtiment a pourtant conservé son aspect distinctif et emblématique. Afin de réunir les différentes nouvelles fonctions du bâtiment, une nouvelle circulation a été prévue au centre du bâtiment : un grand escalier en vis à jour apporte de la lumière et de l'air dans la structure. Bien que nouveau et d'esthétique contemporaine, l'escalier entre dans un dialogue bien réfléchi avec l'architecture d'origine (FIG. 6B, 6C).

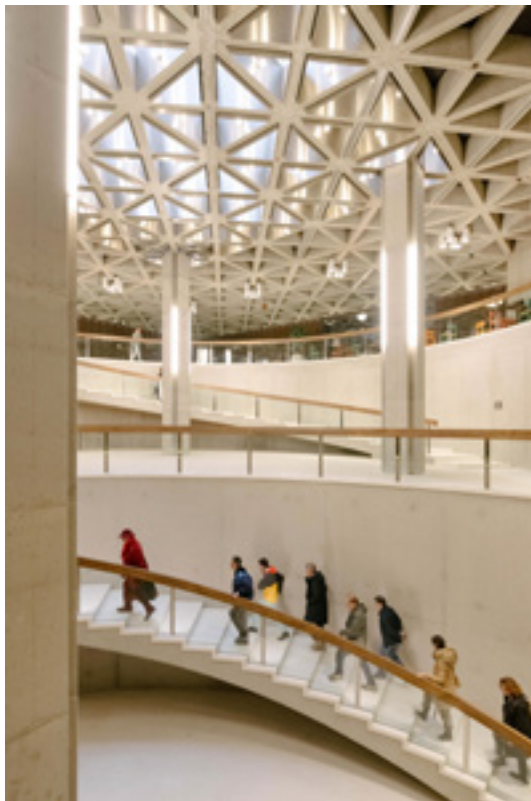
FIG. 6C
La nouvelle circulation circulaire en usage (Jules Toulet, 2023 © urban.brussels).

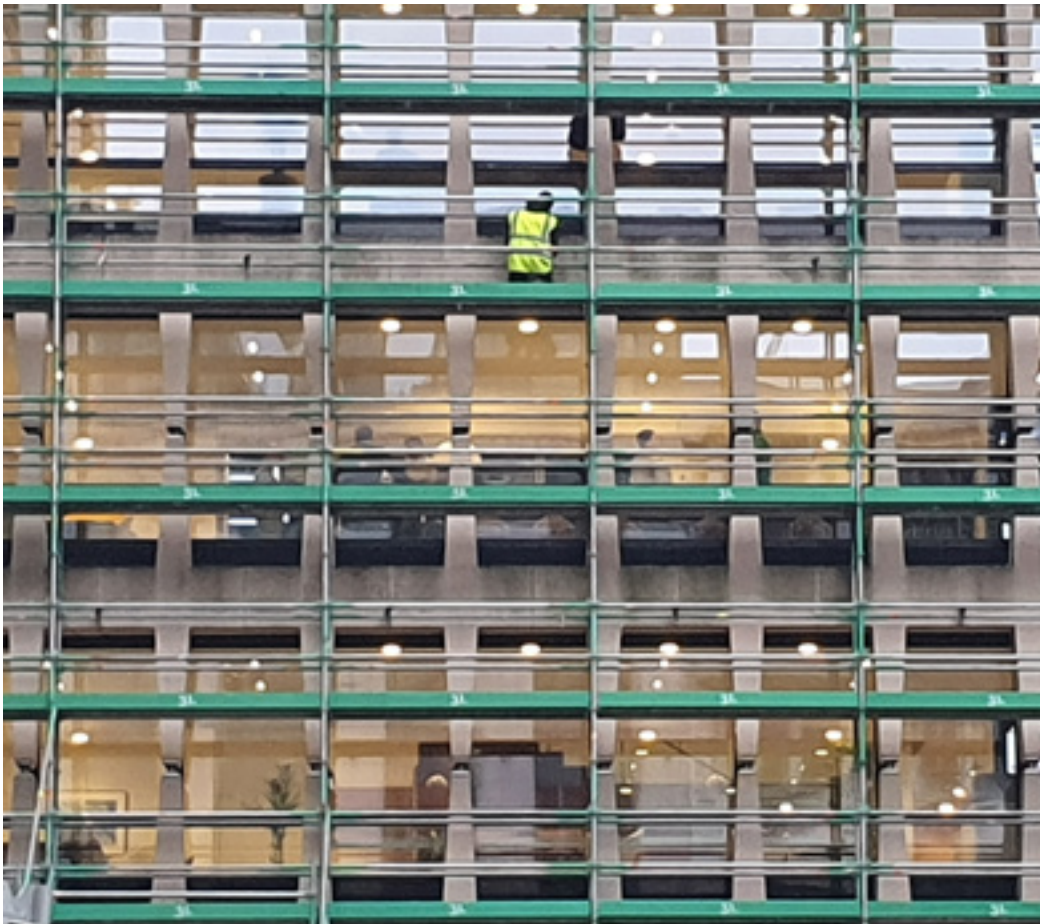
FIG. 7B
ING avenue Marnix à Bruxelles. Marnix I arch. Gordon Bunschaff (S.O.M.) 1960, Marnix II et III arch. S.O.M. et Philippe Samyn 1988-1992. Travaux aux façades de Marnix II et III (J.-M. Basyn, 2024 © urban.brussels).

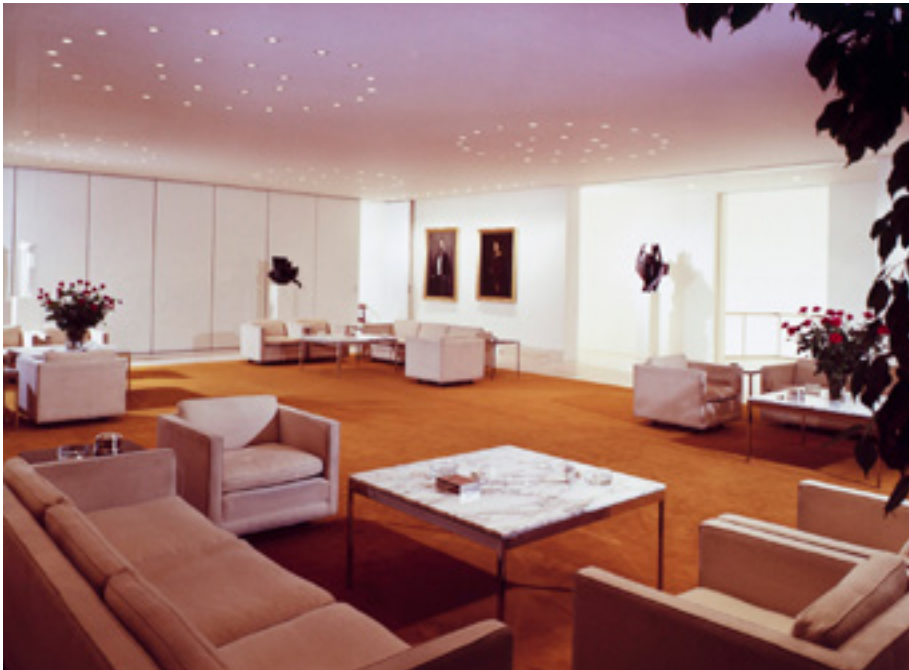
FIG. 7C
Le programme d'éclairage original de l'environnement de travail et de la collection d'art doit être réinterprété (© ING archives historiques).

Parallèlement, des travaux sont en cours pour réinterpréter l'intégration de l'éclairage quelque peu décoratif du concept d'origine (FIG. 7C).

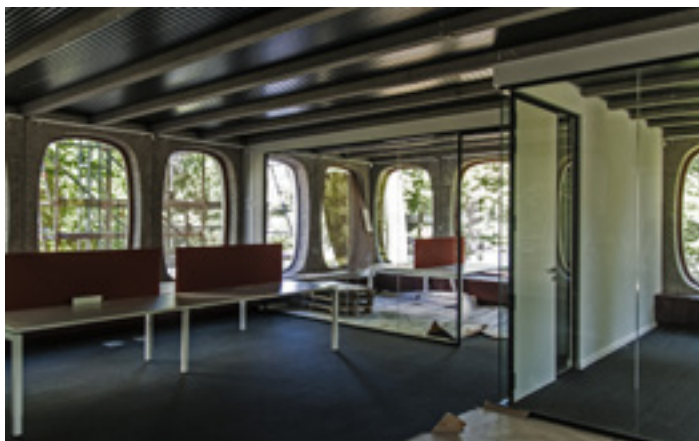
FIG. 8A
Immeuble CBR à Watermael-Boitsfort, arch. Constantin Brodzki et Marcel Lambrichts 1970. Les cloisons non d'origine sont démontées pour retrouver le plan ouvert d'origine (A. de Ville de Goyet, 2018 © urban.brussels).

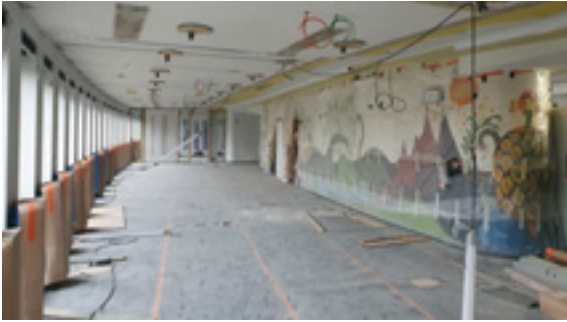
FIG. 9A, 9B

Le rectorat de la VUB, arch. Renaat Braem 1973-78 et peintures murales 1976-84. La restauration rétablit le plan ouvert d'origine, permettant aux 500 mètres de peintures du bloc central de circulation d'être à nouveau entièrement perceptibles (J.-M. Basy, 2024 © urban.brussels).

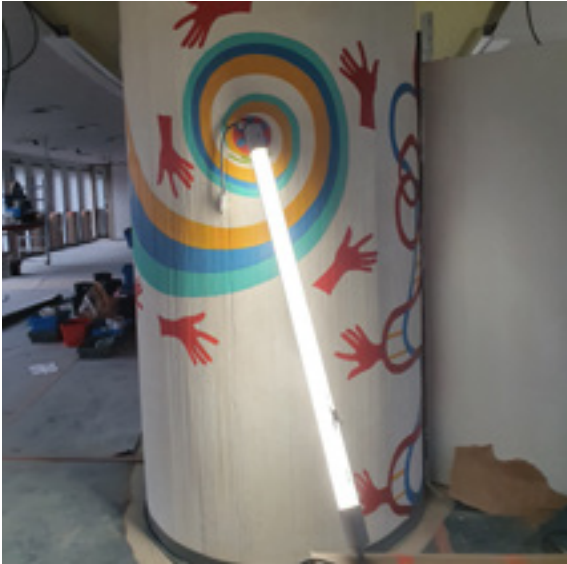
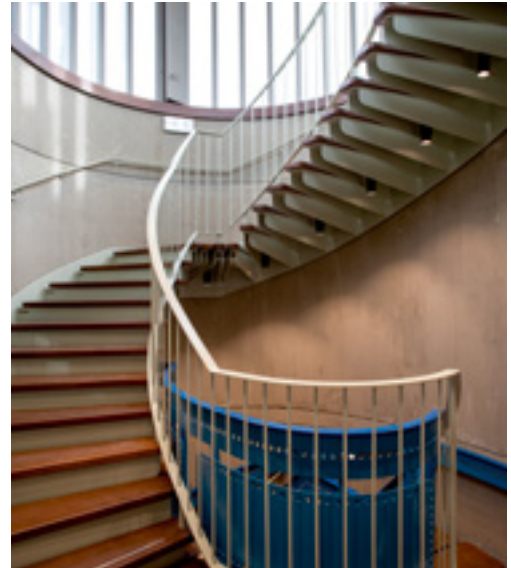
FIG. 9E

La restauration de l'escalier en vis à jour d'origine avec l'ajout d'un nouveau garde-corps afin de répondre aux normes contemporaines de sécurité (© Helen Hermans, 2024).

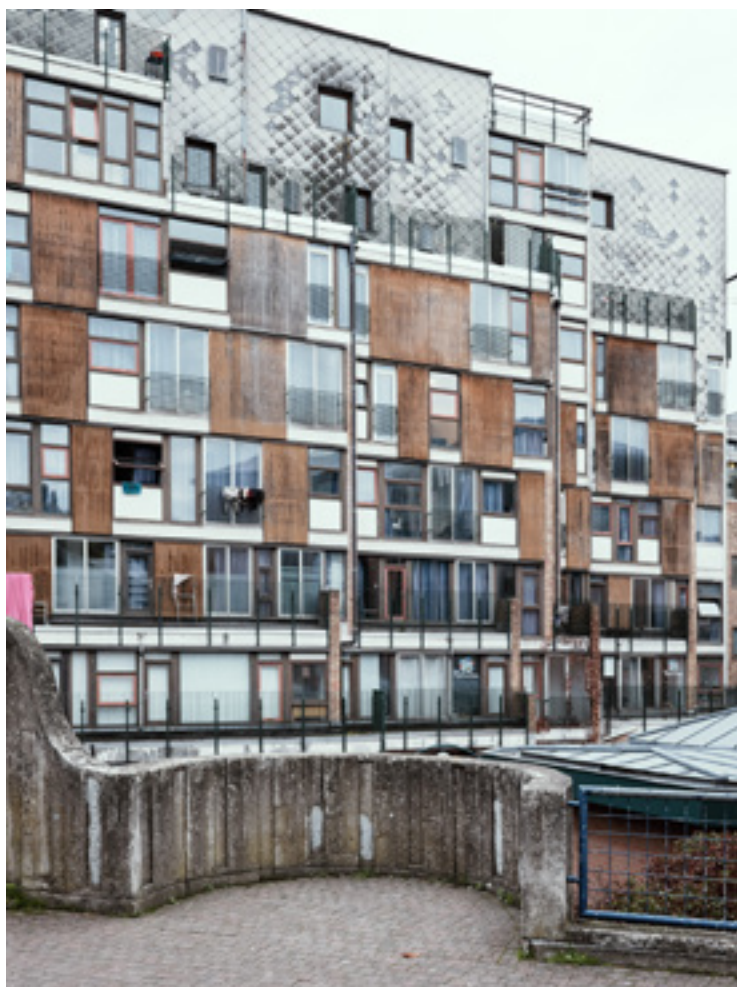
FIG. 10

La Mémé, arch. Atelier Simone et Lucien Kroll 1969-72. La complexité des principes de construction et la diversité des matériaux nous confrontent à de nouveaux défis de restauration (Philippe Braquenier, 2022 © urban.brussels).
