DOSSIER
L'HÔTEL DEWEZ

N°005
DÉCEMBRE 2012

Un salon de l'hôtel Dewez

ÉTUDE ET RESTAURATION DES PEINTURES MURALES

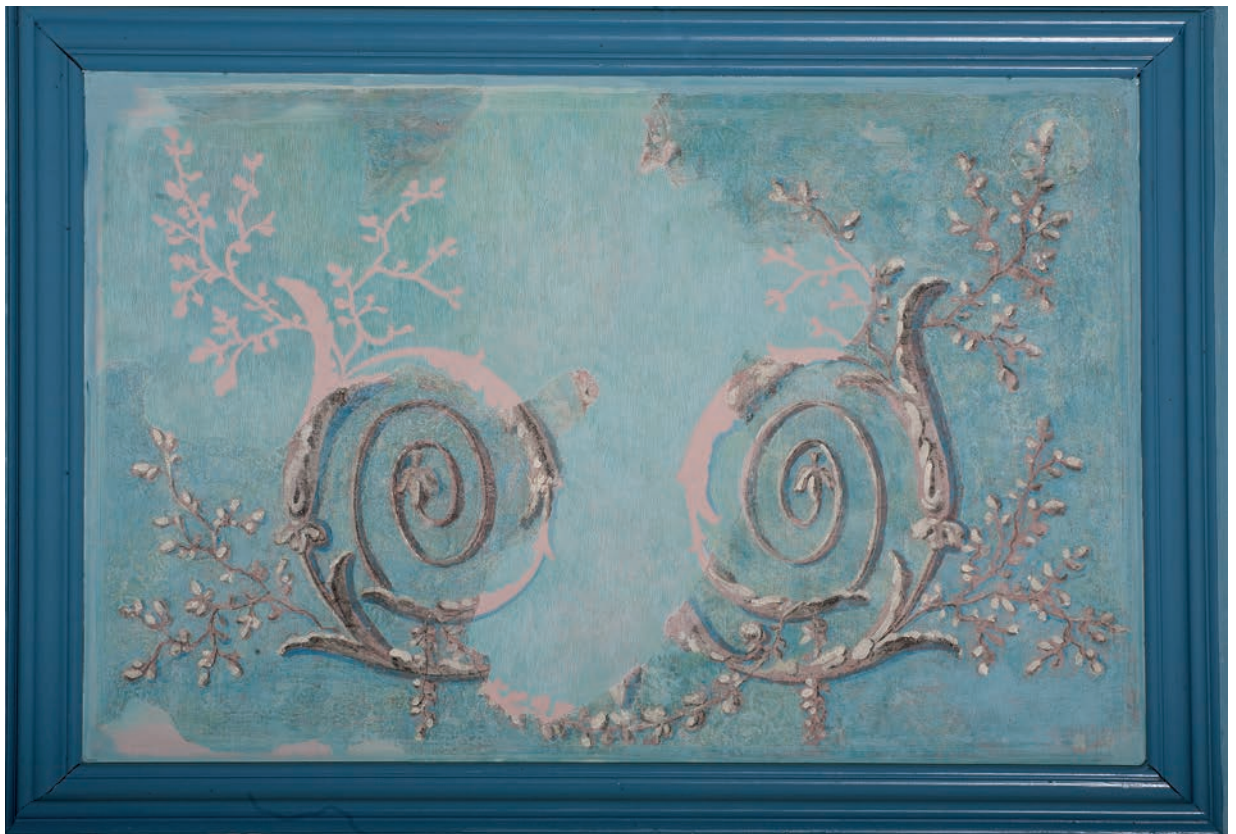
**Fig. 9**

État après restauration
(janvier 2011) du panneau
figurant sur la hotte de
la cheminée (© KIK-IRPA,
Bruxelles).

clair accentue le relief du décor peint. Cette phase a été choisie comme finition du décor lors de la restauration en question pour des raisons expliquées au chapitre suivant (fig. 9).
