ERFGOED BRUSSEL

DE RESTAURATIE VAN EEN UITZONDERLIJK DECOR

De gevels van de Grote Markt

Grote Markt
van Brussel
Werelderfgoed
sinds 1998

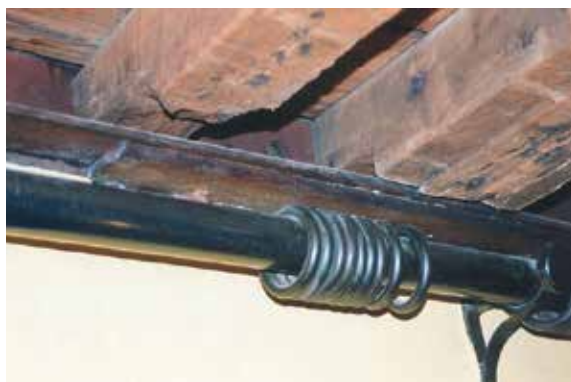
Die aanpak – volledige sloop van de gevels met behoud van het interieur – vereiste relatief complexe technieken. Er werden langs beide kanten van de gevel stellingen geplaatst en aan de binnenkant werd een houten wand geplaatst op ongeveer 0,75 meter van de gevel. Het schrijnwerk van vensters en deuren werd gedemonteerd en in die houten wanden geplaatst. Op elke verdieping werd een metalen balk geplaatst achter de lateien van de muuropeningen en de muurbalken van de vloeren, terwijl de bestaande balklagen werden versterkt door een structuur van metalen liggers en hoekijzers. Deze metalen elementen werden verwerkt in het stenen parement en zijn meestal niet zichtbaar, behalve op nr. 23 in *Den Engel*, waar

ter hoogte van de tussenverdieping een hoekijzer zichtbaar bleef.

Den Engel, hoekijzer ter ondersteuning van de oude balklagen (© CHE, 1999).

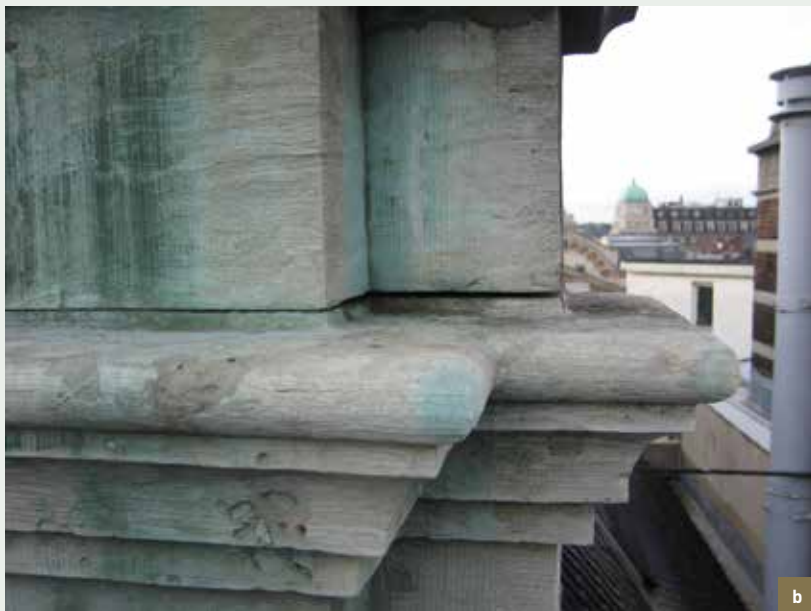
Den Cruywagen. Bovenste gedeelte van de gevel. Groene druipsoren ten gevolge van de oxydatie van de koperen decoraties. a) totaalbeeld; b) detail van druipsoren op Gobertangestein (© CHE, 2014).

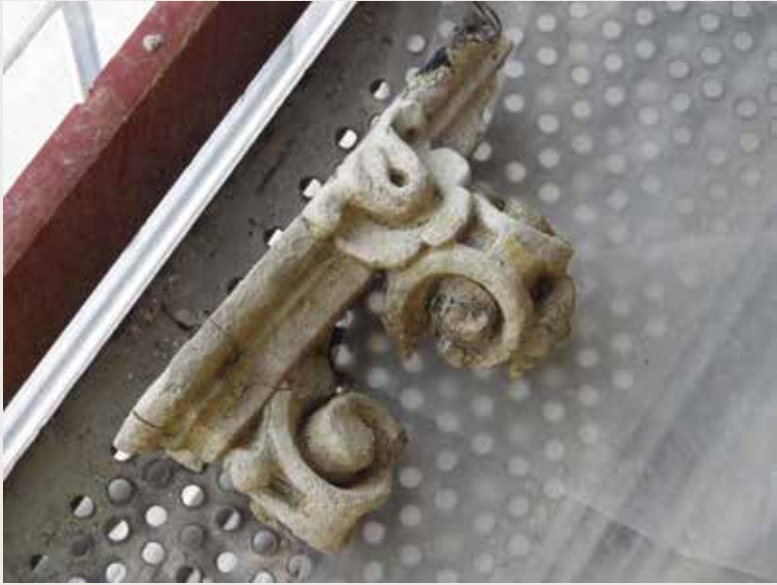
Den Sack. Een afgebroken kapiteel (© CHE, 2014).

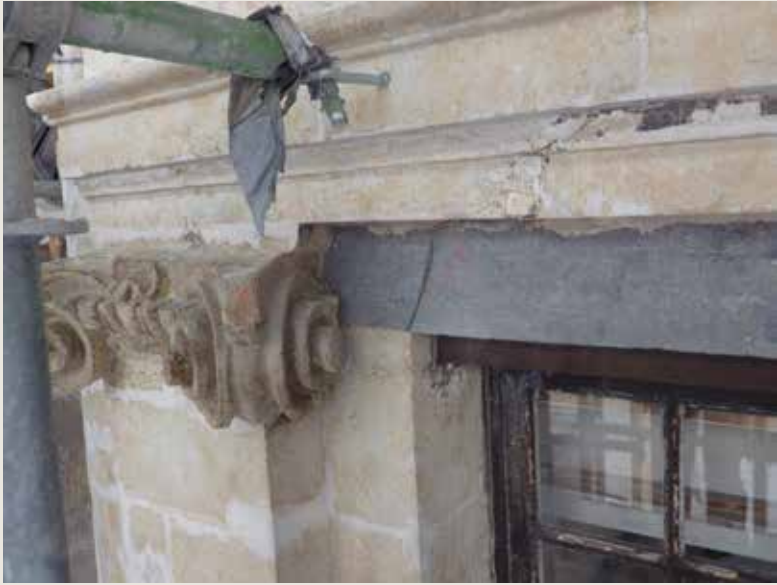
De Duive. Barst in de hardstenen latei veroorzaakt door roestexpansie van de metalen latei (© CHE, 2012).

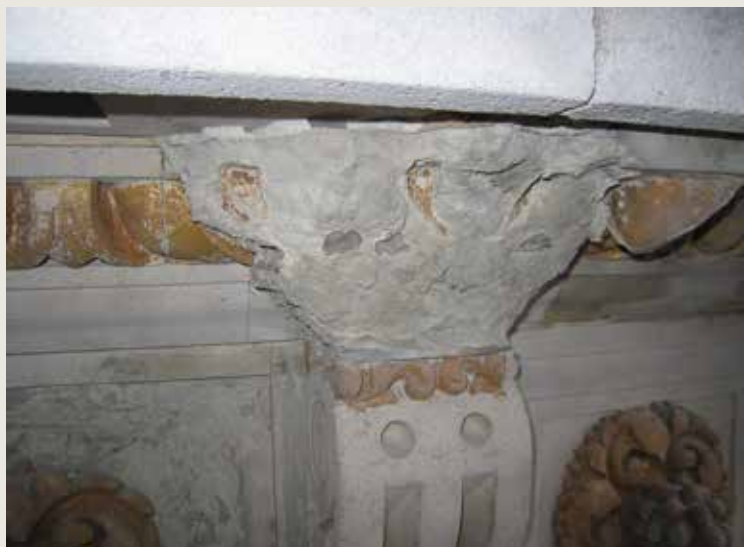
De Swane. Verpulvering van een console (Avendersteen?) (© CHE, 2008).

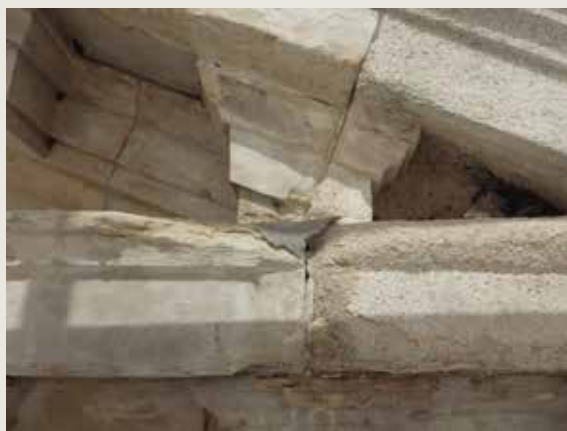
De Wolvin. Verpulverende delen van het fronton in Gobertange- (links) en Euvilliesteen (rechts) (© CHE, 2014).

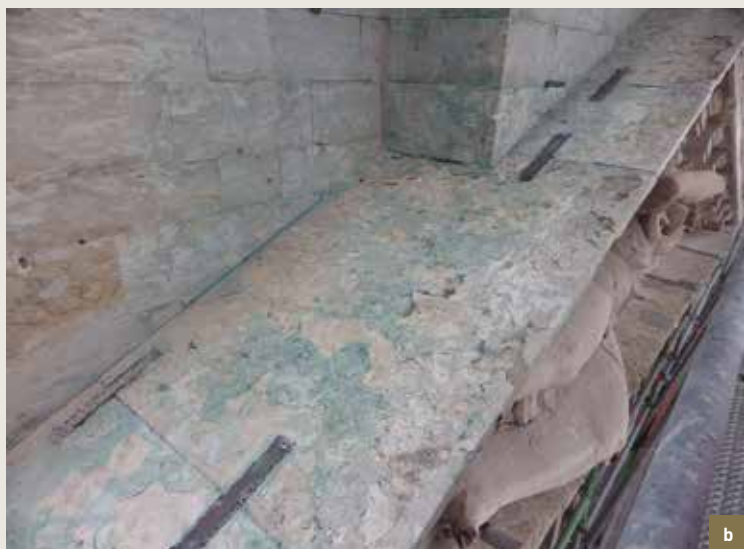
De Wolvin. Detail van de onderdelen van een fronton in Gobertangestein. Afschilfering. a) voorkant met zichtbaar wordende bioturbaties van de steen; b) bovenaanzicht van het fronton waar steenaafschilfering zichtbaar werd na het verwijderen van de loden slab [© CHE, 2014].

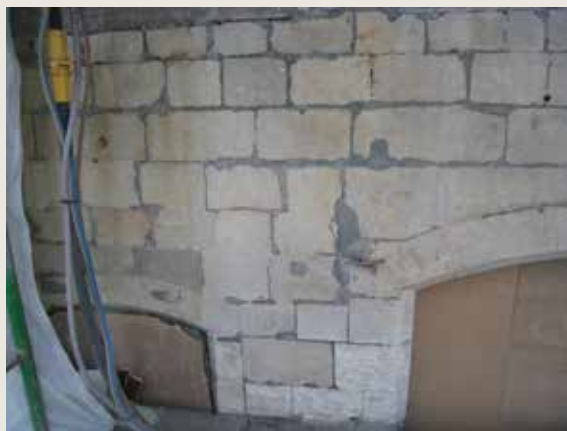
Het Brouwershuis. Cementen voegen aangebracht tijdens vroegere werken. (© CHE, 2008).

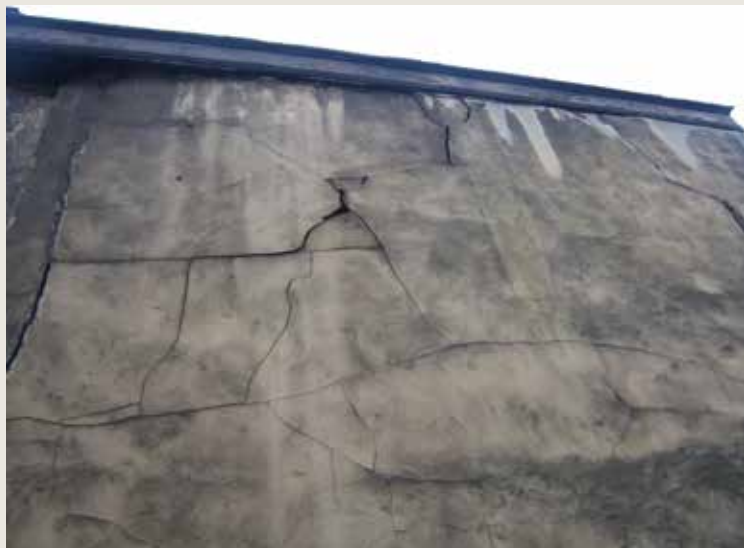
De Swane. Loskomen van de bepleistering van de rechtse mandelige muur (© CHE, 2008).

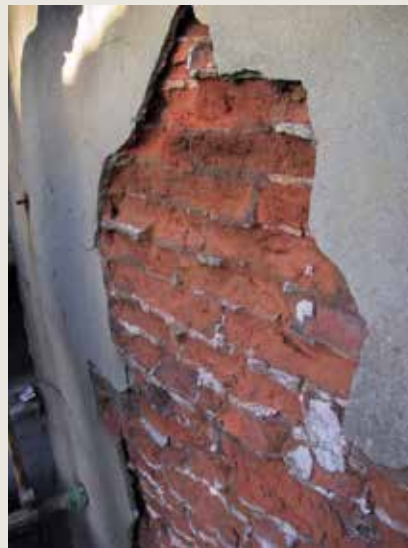
De Vos. Afgebrokkelde bepleistering van de linkse mandelige muur (© CHE, 2014).

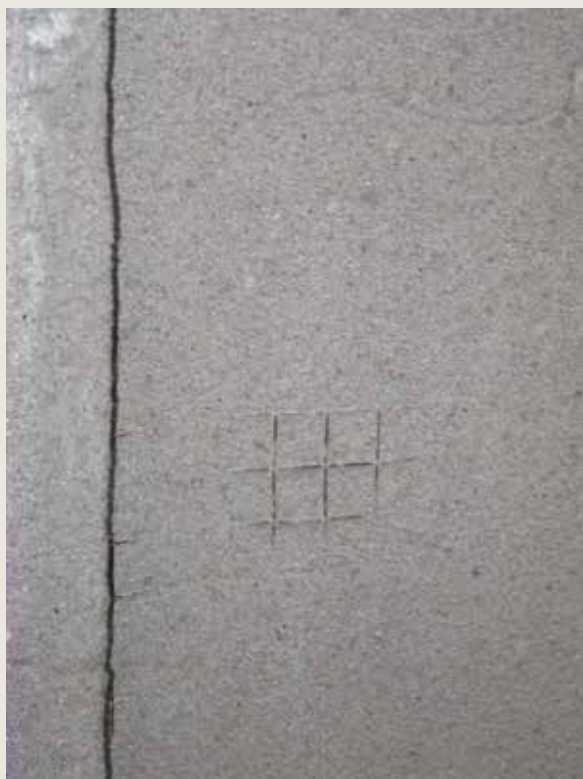
De Gulden Boot. Het metalen armatuur, met vierkante mazen en sporen van roest, komt aan de oppervlakte van de cementen bepleistering (© CHE, 2008).

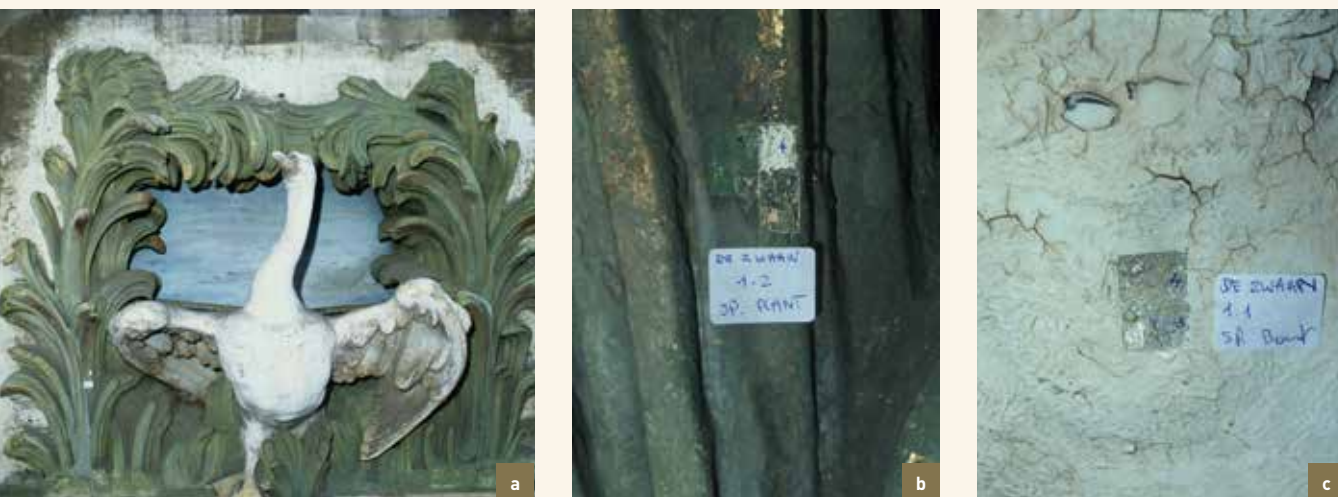
De Swane. Stratigrafische analyses van het beeld van de zwaan. a) totaalbeeld van de zwaan, met lokalisering van de kijkvensters; b) kijkvenster in het gebladerte; c) kijkvenster in het gevederte (© L. De Clercq, 2004).
