# HET GEMEENTEHUIS VAN SINT-LAMBRECHTS-WOLUWE

RESTAURATIE VAN EEN MODERNISTISCH GEBOUW

**ROOSE PARTNERS ARCHITECTS**  
ARCHITECTENBUREAU

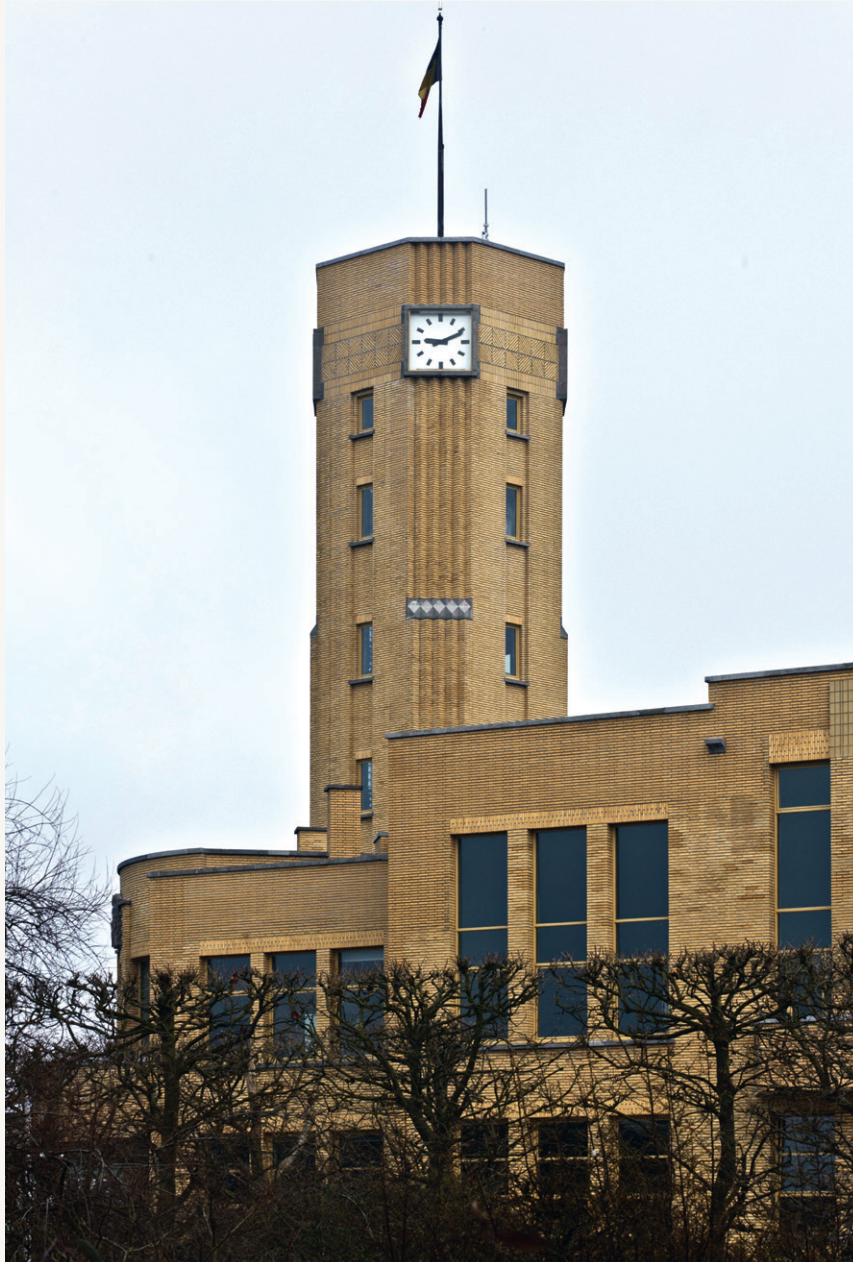
Gemeentehuis van Sint-Lambrechts-Woluwe  
(arch. Joseph Diongre) na restauratie (A. de Ville de Goyet, 2016 © GOB).

Na een restauratiecampagne, begonnen in 2009, is het gebouw weer helemaal opgeknapt. De restauratie en renovatie betroffen de gevels, de balkons, het schrijnwerk van de vensters, de daken en de koepel (afb. 1). De interventies moesten het erfgoed respecteren en tegelijk de technische kwaliteit van het gebouw ver-
