Dossier **BETON**

# DELICAAT EVENWICHT TUSSEN INSTANDHOUDING EN ESTHETICA

## DRIE RESTAURATIES VAN BETON MET ERFGOEDWAARDE

**AURÉLIE VERMIJLEN**

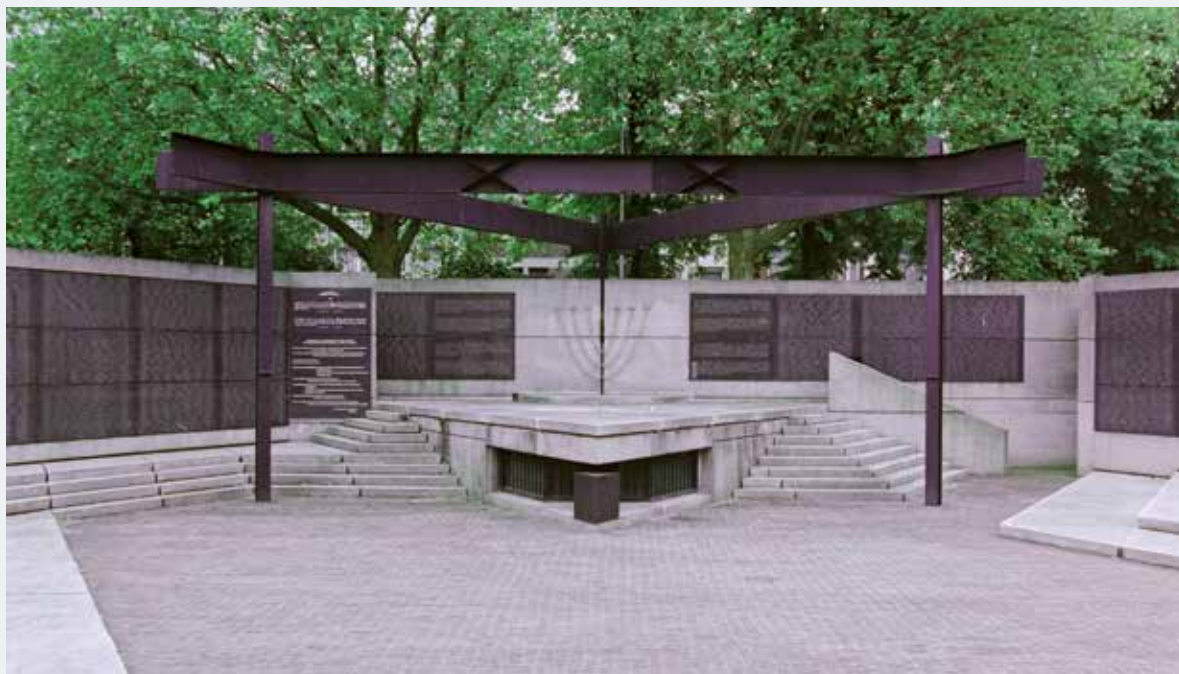
**Afb. 1**

Nationaal Memoriaal van de Joodse martelaren van België (A. de Ville de Goyet, 2009 © Urban.brussels).

De belangrijkste pathologieën van dit bouwwerk waren de barsten in het beton als gevolg van corrosie van de wapening – die op haar beurt het gevolg is van de carbonatie van het beton door weer en wind –, de aantasting en afbrokkeling ter hoogte van de neus van de trappen in architectonisch beton met zichtbare granulaten, evenals de aanwezigheid van mossen en de algemene vervuiling van het beton. Om het oorspronkelijke uitzicht van het memoriaal en het spel van licht en donker (licht beton, donker graniet en metaal) in ere te herstellen, werd het geheel op basis van proefuitvoeringen gereinigd met technieken die aangepast werden aan de verschillende materiaaltypes (water onder druk voor beton en baksteen, zandstralen voor de metalen elementen en een variërende druk in overeenstemming met de kwetsbaarheid van de materialen).

Bij de betonrestauratie werd gekozen voor een maximaal behoud van het originele materiaal. Lokale herstellingen werden zo duurzaam en onzichtbaar mogelijk uitgevoerd op basis van een structurele hydraulische herstellingsmortel. De afwerking was in handen van een gespecialiseerd ambachtsman, die hiervoor een niet-structurele herstellingsmortel aanwendde. Daarop werd een kunstmatig patina aangebracht dat ter plaatse werd aangemaakt en bewerkt om de tekening van de houten bekisting te reproduceren. Voor de neus van de trappen werden granulaten toegevoegd. Achter de granietplaten

werd een carbonatiewerende coating aangebracht om de levensduur te verlengen van het ontoegankelijke gewapend beton waarvan de wapening een beperkte betondekking heeft. Verder werd een waterafstotende en beschermende hydraulische micromortel aangebracht op de muurkoppen die hardnekkige mosvorming vertoonden. Deze micromortel werd in de massa gekleurd om zo goed mogelijk overeen te stemmen met de kleur van het bestaande beton.

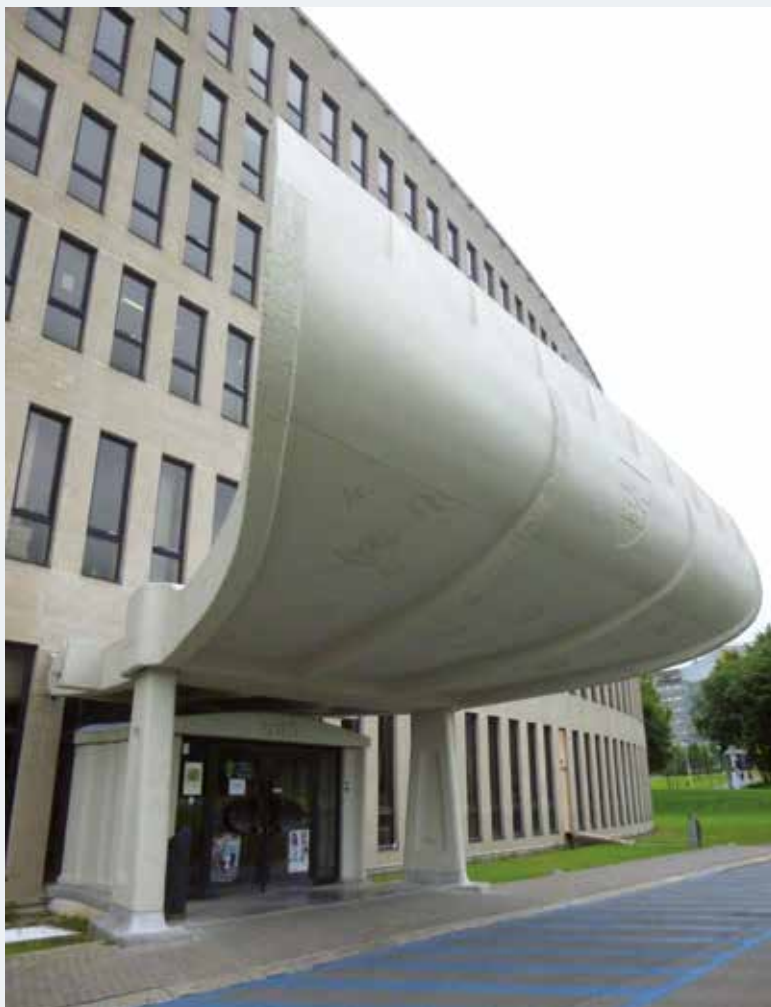
Afb. 2

Luifel van gebouw M (rectoraat) van de Vrije Universiteit Brussel (S. Duquesne, 2016 © Urban.brussels).

In 2012 kreeg het bureau Origin de opdracht voor de restauratie van het gebouw. Om veiligheidsredenen werd gestart met de luifel in gewapend beton. Deze vertoonde scheuren aan de onderzijde die verfraaid is met motieven in verzonken reliëf, vermoedelijk gerealiseerd met behulp van houten mallen die geïntegreerd werden in de bekistingwand. Tijdens de voorstudies werden voorzichtige, materiaal sparende boringen uitgevoerd. Hieruit bleek dat het beton gecarbonateerd was, dat de wapening onvoldoende ingebed was (vooral ter hoogte van de verzonken reliëfs), dat de wapening uit wapeningsnetten was opgebouwd en dat de kwaliteit en homogeniteit van het beton goed was.

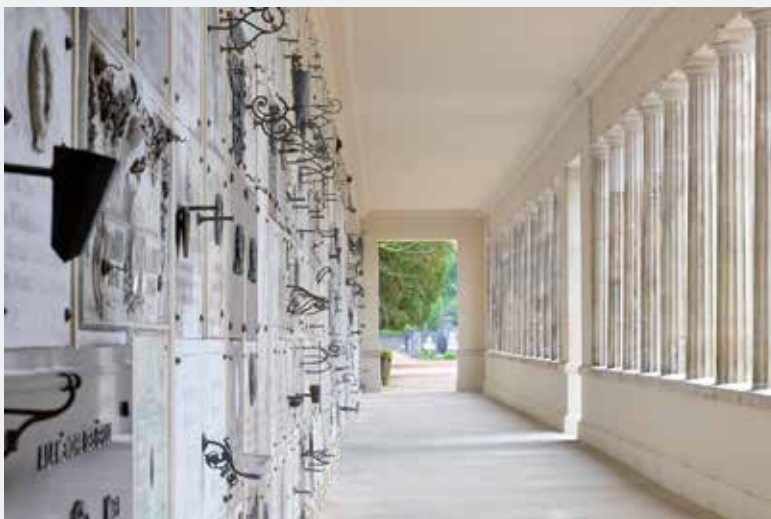
Afb. 3

Begraafplaats van Sint-Jans-Molenbeek (G. de Kinder, 2016 © Origin).

Toen het bureau Origin Architecture & Engineering in 2005 begon aan de restauratie van de galerijen<sup>1</sup>, stelde zich op het vlak van het beton enerzijds het probleem van de dekplaten van de overdekte galerijen en, anderzijds, dat van de koepel boven de kruising van de overdekte en open galerijen die tussen 1904 en 1911 in meerdere fasen waren opgetrokken (afb. 13). De betonplaten die het plat dak van de overdekte galerijen vormen, vertoonden vele barsten waardoor de oppervlakkige wapening (nauwelijks in beton ingebed) bloot kwam te liggen en door corrosie aangetast werd. Tijdens het studiewerk waren enkele proefboringen uitgevoerd waaruit bleek dat het beton gecarbonateerd was. De vooropgestelde herstellingstechniek was her-alkalisering. De restauratiefilosofie was immers gericht op het maximaal behoud van het bestaande gewapend beton, als schaarse getuige van de toepassing van deze techniek vóór de Eerste Wereldoorlog (afb. 14 tot 22).

De koepel vertoonde tijdens het onderzoek in het onderste gedeelte afbrokkelingen. Het hoger gelegen oppervlak was overwoekerd door klimop en dus niet zichtbaar. Omdat deze koepel zeer dun is en in theorie hoofdzakelijk in druk werkt, was het niet duidelijk of hij al dan niet (eventueel lokaal) gewapend was. Als mogelijke hypothese werd een gebrekkige waterdichtheid van het bovenste betonoppervlak naar voren geschoven. Tijdens de werkzaamheden bleek uiteindelijk dat de koepel gewapend was met een zeer sterk gecorrodeerd wapeningsnet. Met behulp van berekeningen werd bekeken voor welke trekzones een wapening absoluut nodig was. Het betrof slechts twee zones aan de buitenzijde van de koepel. Omdat de bestaande wapeningsnetten structureel nutteloos bleken, werd ervoor gekozen de verroeste wapeningen te verwijderen zonder ze te vernieuwen en lokaal herstellingen uit te voeren met behulp van een structurele aanvulmortel. Om

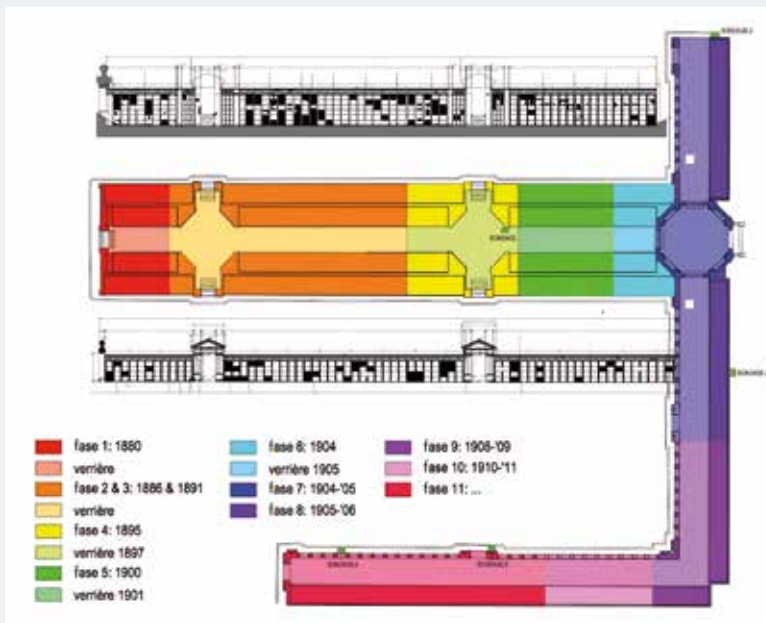
Afb. 13

Plan van de bouwfasen van de graf galerijen op het kerkhof van Sint-Jans-Molenbeek (2016 © Origin).
