**ART DECO,
RESOLUUT MODERN**

Het restaureren van art-deco-appartementsgebouwen

LIED DER SOTTERNIEËNPALEIS	
Adres	Sterreplein 2, Elsene
Architect(en)	Architect Antoine Courtens, 1928
Bescherming als monument	08.08.1988: gevels, daken en inkomhal 25.10.2001: uitbreiding van de bescherming met bepaalde delen van het interieur (het trappenhuis, de liften, de koepelruimte) en de afbakening van een vrijwaringszone
Omschrijving	Gevelopstand van gewapend beton, oorspronkelijk bekleed met okerkleurig gewassen granito. Acht bouwlagen, de bovenste met een lichte insprong voor de aanleg van terrassen. Het gebouw heeft twee gevels van respectievelijk zes en tien traveeën en bestaat uit een hoge hardstenen onderbouw met garages onder een tussenverdieping en zes analoge verdiepingen. De gevels vertrekken vanuit een hoekrotonde, waarvan het bovenste deel een stervormige compositie heeft – die doet denken aan de zeven straten rond het aangrenzende Sterreplein – bekroond door een koepel op een tamboer. De hoek wordt gemarkeerd door een monumentaal portiek. Vensters in verticale registers met stalen raamwerk, die deels werden vervangen tijdens een renovatiecampagne in 1958. Grote inkomhal, trappen

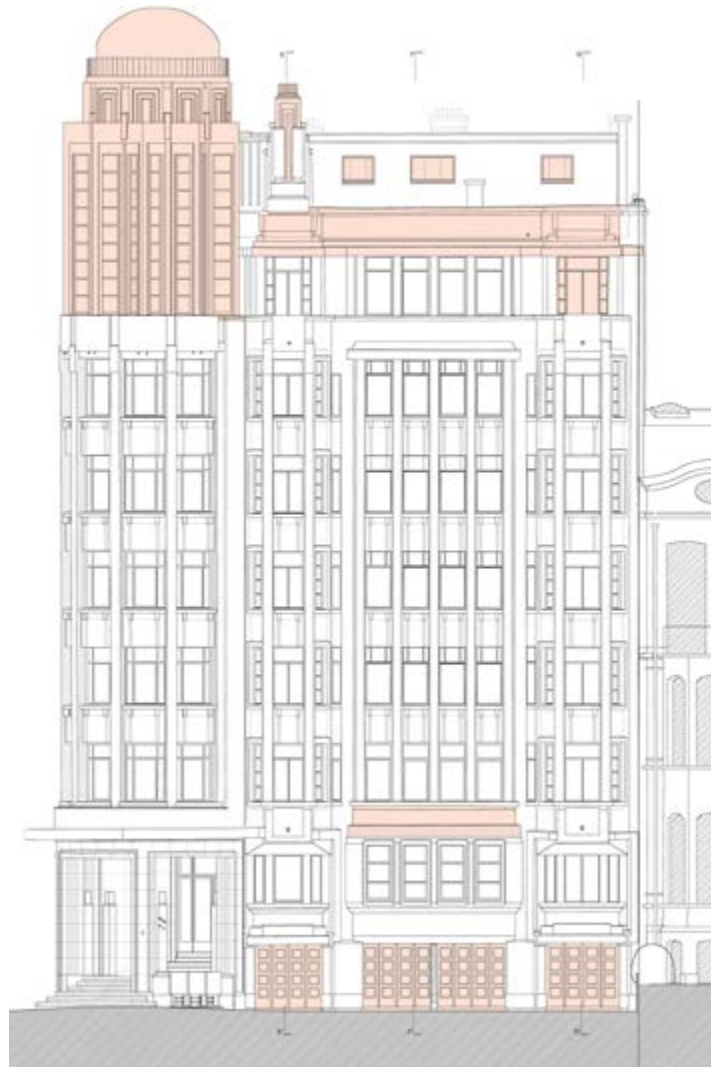
AFB. 4A

Gevels_Doorsneden 1928-2025, gevel Generaal Jacqueslaan: hypothese van het herstel in de vroegere staat: 1928 (© Barbara Van Der Wee architects).

Dankzij de opmetingen van landmeter Ellips Landmeters, ondersteund door Barbara Van Der Wee Architects, het vergelijkend onderzoek van de archieven, het proefschrift van Philippe Leblanc en de materiaaltechnische studie van studie bureau Fenikx, konden de opeenvolgende fasen worden gereconstrueerd en de huidige toestand in zijn geheel worden aangepakt (AFB. 4A en 4B).

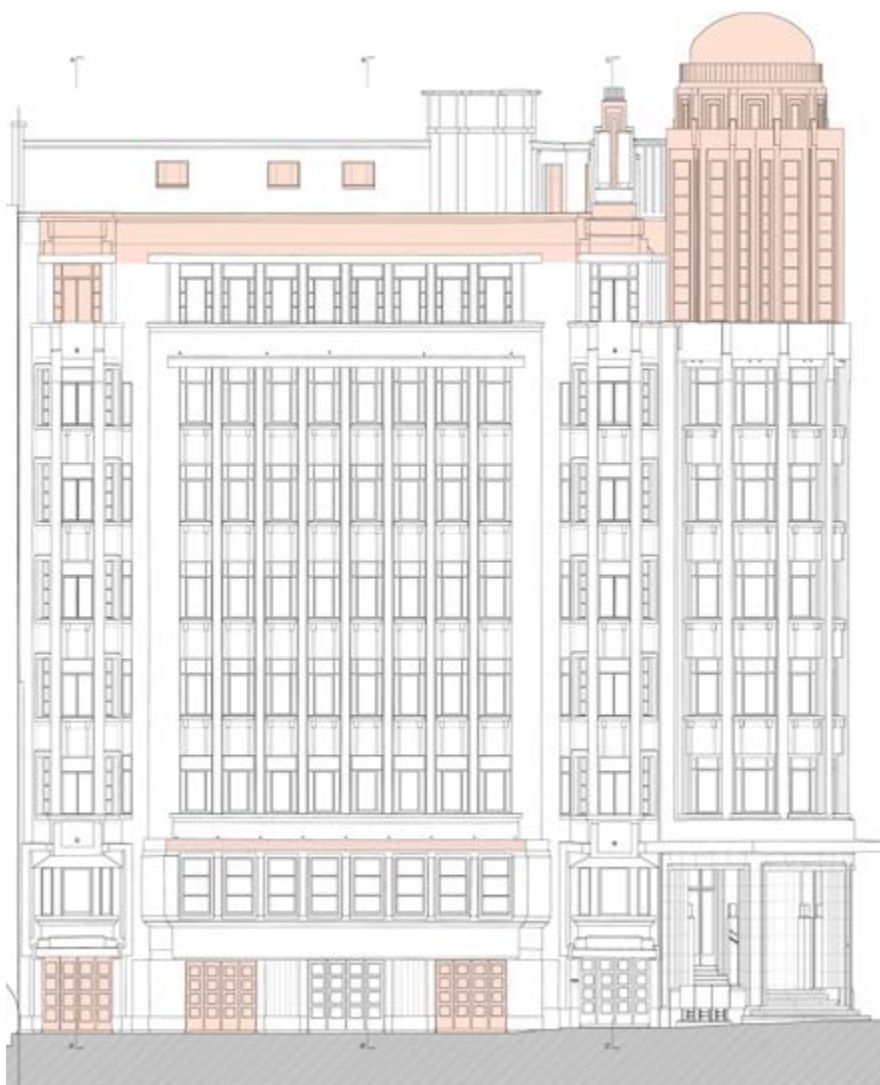
AFB. 4B

Gevels_Doorsnedes 1928-2025, gevel Lied Van Sotternieënlaan: hypothese van het herstel in de vroegere staat: 1928
(© Barbara Van Der Wee architects, 2025).

De interventies die na de bouw plaatsvonden zijn waarschijnlijk te wijten aan technische problemen met het gewassen granito (mogelijke scheuren en hechtingsproblemen door de differentiële uitzetting van het beton, de baksteen en de pleisterlaag, en de complexiteit van het lijstwerk) en aan de kwetsbaarheid van de oplossingen die werden gebruikt om het probleem te verhelpen (het pleisterwerk was te dun, te brokkelig en aangebracht op een onbehandelde, instabiele ondergrond).

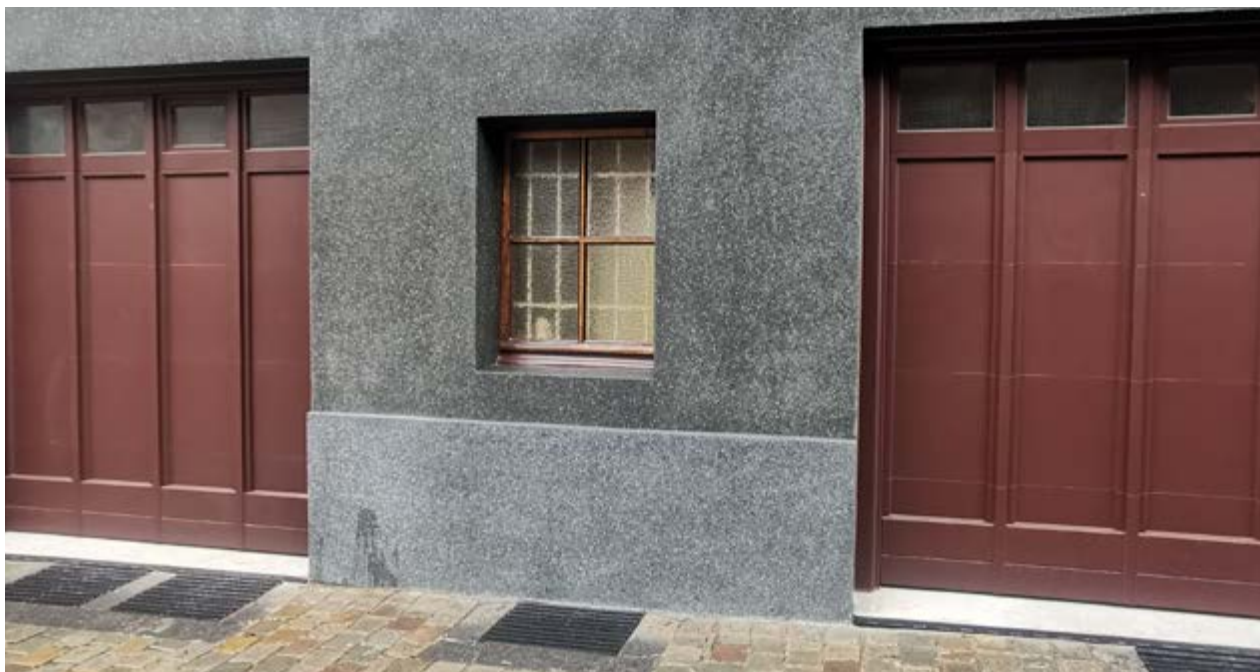
AFB. 6

Garagepoorten aan de kant van de Notelaarstraat, gerestaureerd in hun oorspronkelijke staat (M. Core, 2024 © urban.brussels).

De garagepoorten aan de straatgevel kregen hun oorspronkelijk uitzicht terug, dankzij een model dat bewaard was gebleven, evenwel met enkele technische aanpassingen. Het oude schuifdeursysteem werd vervangen door een rolluikpoort met afstandsbediening, die gebruikers zowel meer binnenruimte als comfort biedt (AFB. 6).
