BRUXELLES PATRIMOINES

Avril 2019 | N° 030

AUX PETITS SOINS DU BÉTON ARMÉ

PATHOLOGIES ET REMÈDES

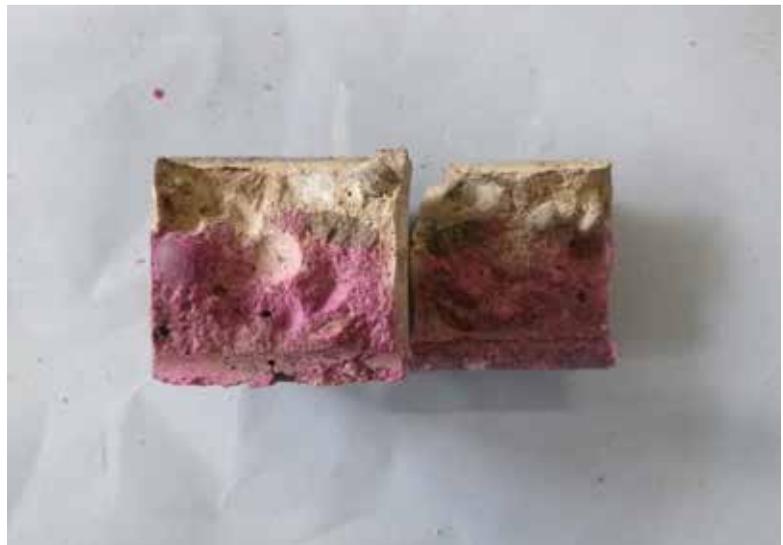
Fig. 1

Profondeur de carbonatation. La phénolphthaléine teinte le béton sain en violet. Elle ne teinte pas le béton carbonaté. Dans le haut de la carotte le béton est carbonaté sur une profondeur d'environ 1,5 cm, dans le bas on voit la trace de l'armature qui est protégée par du béton encore alcalin (2017 © Origin).

corrosion. Mais le caractère alcalin du béton se réduit dans le temps par sa carbonatation suite à sa mise en contact avec le CO₂ de l'air (fig. 1). La carbonatation du béton n'est pas un problème en soi, c'est seulement s'il y a présence d'eau qu'il y a corrosion.

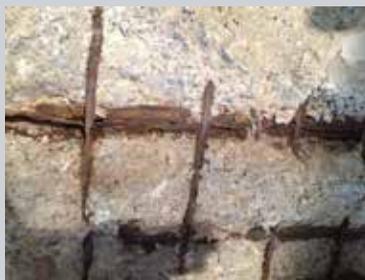
Fig. a
Corrosion des armatures mises à nu avec perte significative de matière (2017 © Origin)

et/ou mise en contact avec l'humidité de l'air. Cette corrosion entraîne des réductions de section et peut aller jusqu'à la rupture des armatures (fig. a).

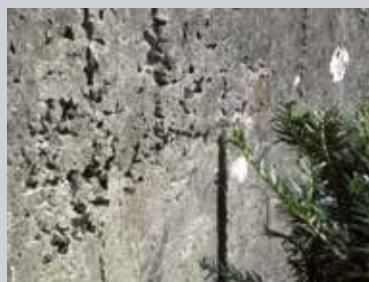
Fig. b
Nid de gravier (2017 © ARSIS)

- Enrobages des armatures insuffisants, nids de gravier... (fig. b)

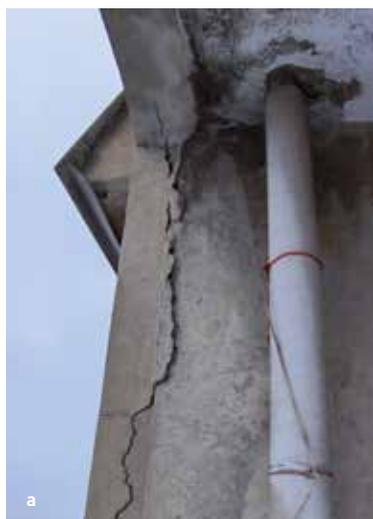
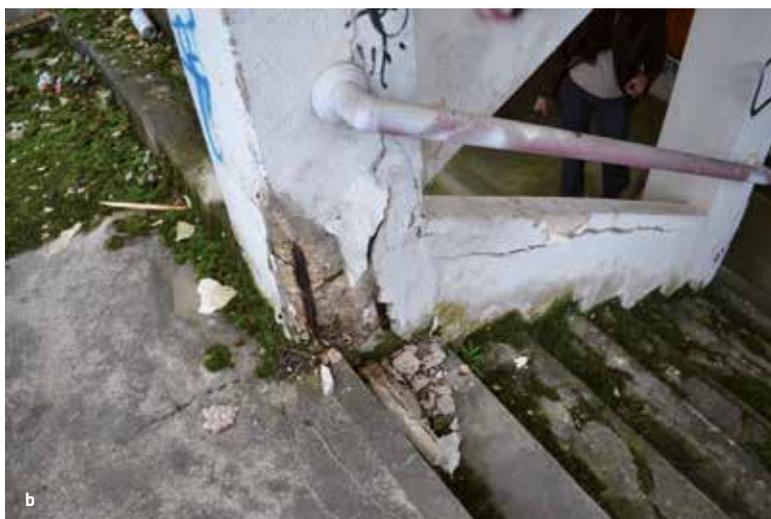
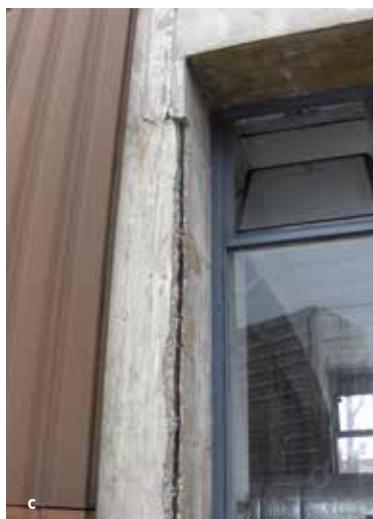
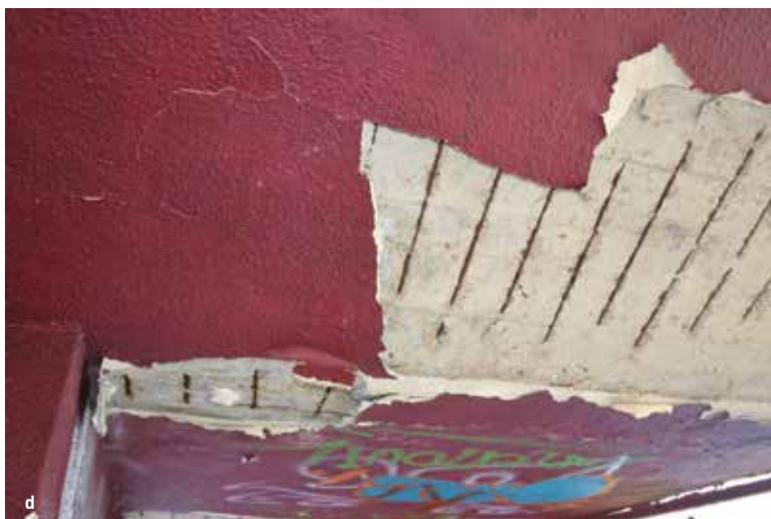
Fig. 2a à 2d

Éclatement du béton suite au gonflement des armatures. Armatures mises à nu et corrodées suite à ces éclatements (2017 © Origin).

avec l'atmosphère extérieure et la corrosion des armatures et les désordres qu'elle induit progressent (fig. 2a à 2d). Ces dégradations sont amplifiées par les cycles gel-dégel. Pour être efficace l'enrobage de béton doit être suffisamment épais (minimum 3 cm), peu poreux et de caractère alcalin (pH ~ 13). Les exigences en terme d'épaisseur d'enrobage sont nettement plus fortes aujourd'hui, elles sont imposées par les normes, ce qui n'était pas le cas anciennement.

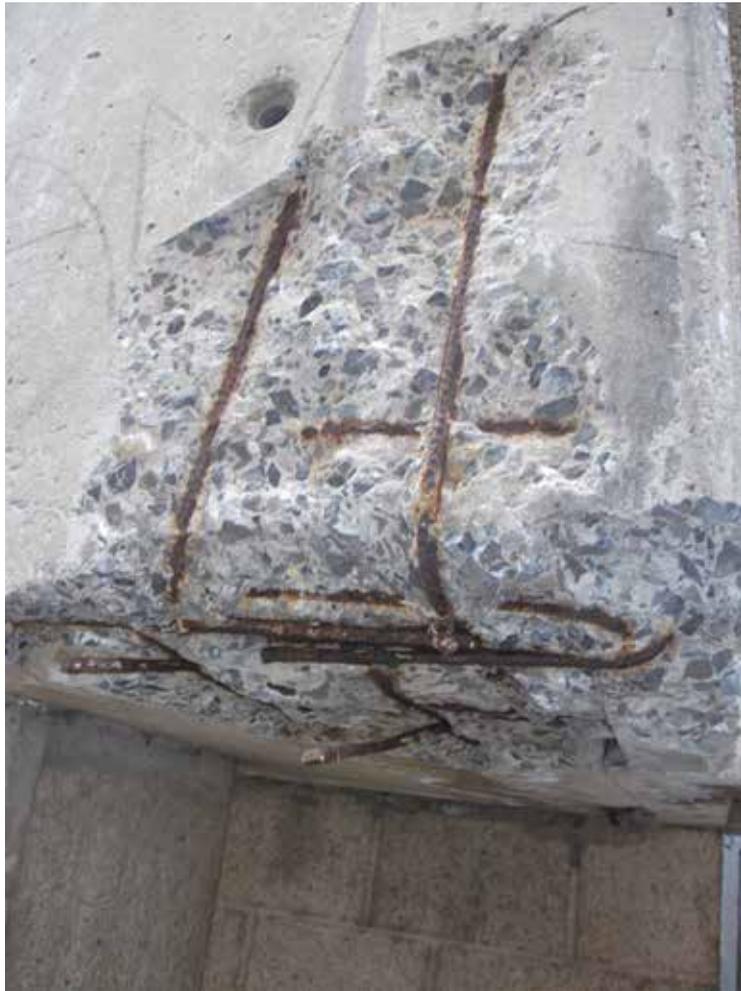
Fig. 3
Béton décapé en vue d'une réparation [2017 © Origin].

Si les dégradations sont importantes, le béton sera décapé jusqu'au béton sain et les armatures mises à nu (fig. 3). Elles pourront alors être protégées par une peinture passivante avant d'être recouvertes du mortier de réparation (on parle de ragréage du béton). Les
