DOSSIER
INDUSTRIËLE ARCHITECTUUR

HET RESTAURATIEPROJECT VAN DE GRAFGALERIJEN VAN HET KERKHOF VAN LAKEN

BARBARA PECHEUR

Vennoot-projectverantwoordelijke, ORIGIN
Architecture & Engineering

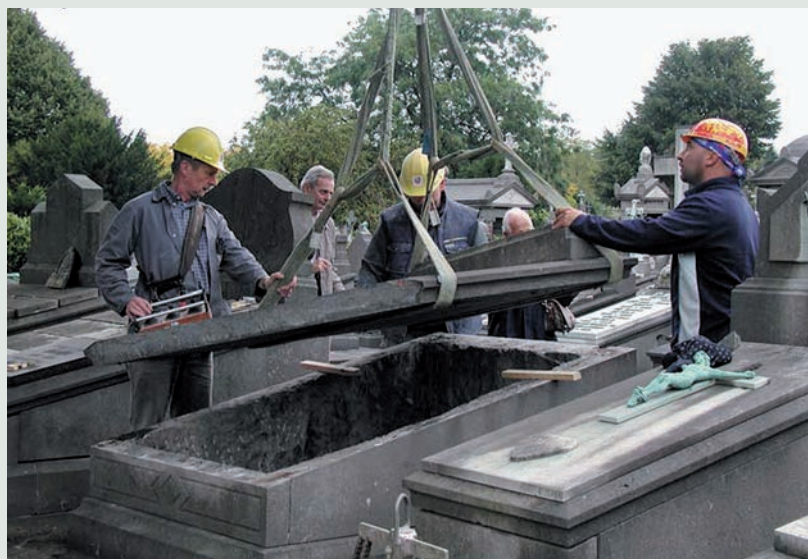
Afb. 2
 Proefdemontage (2004
 © ORIGIN).

De belangrijkste oorzaak van de aftakeling van de graf galerijen is waterinfiltratie. Het laagste punt in de gangen staat soms onder water. Door op verschillende plaatsen grondsonderingen te doen kon besloten worden dat het grondwater niveau laag genoeg is om geen waterproblemen te veroorzaken in de graf galerijen. Er werden reinigingsproeven uitgevoerd op verschillende oppervlakken om na te gaan wat de haalbaarheid was van een eventuele reiniging en er werd een typegraf gedemonteerd. De demontage werd georganiseerd om de complexiteit van de constructie te evalueren. Deze demontage vond plaats in aanwezigheid van een steenkapper die gespecialiseerd is in grafmonumenten (afb. 2).

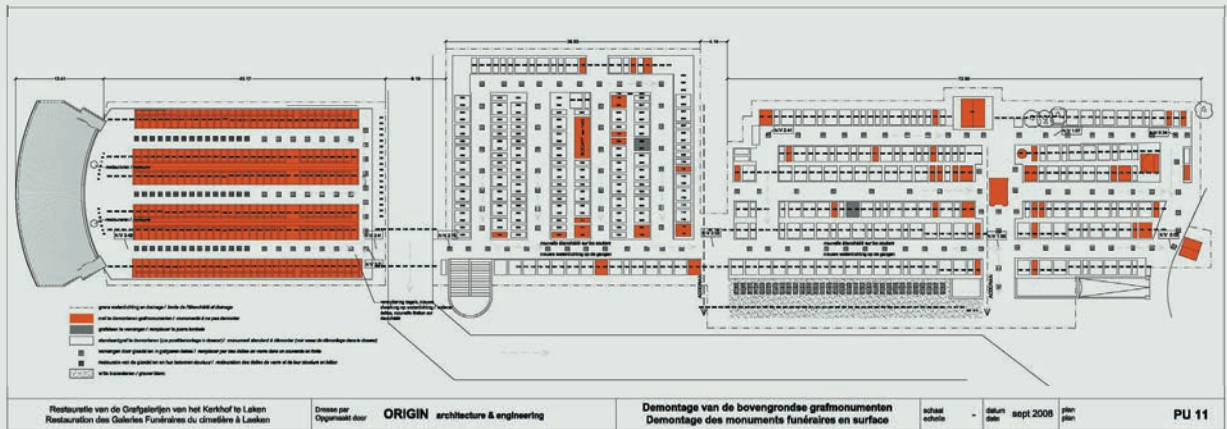
Afb. 3

Plan bovengronds,
demontage graven (2004
© ORIGIN).

en kapellen en ook niet de grafzone van stadsarchitect F. Malfait. Demontage vormt immers steeds een risico op beschadiging van authentiek materiaal en betekent een hoge kostprijs (afb. 3).
