De verzameling **Kunst in de Straat**

Onderhoudsboekje

Sgraffiti

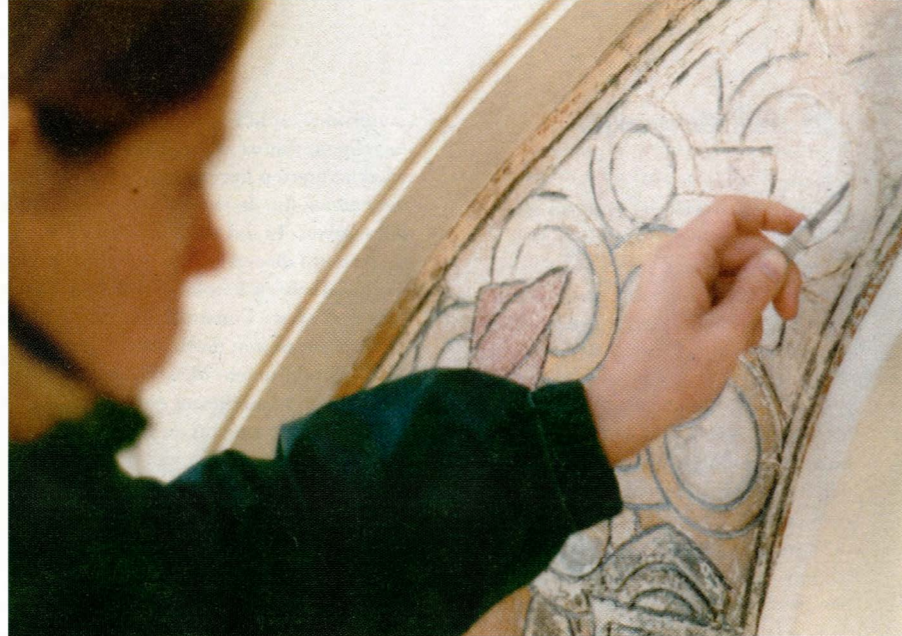
Aflijning van de tekening
Jachtlaan 141, Etterbeek

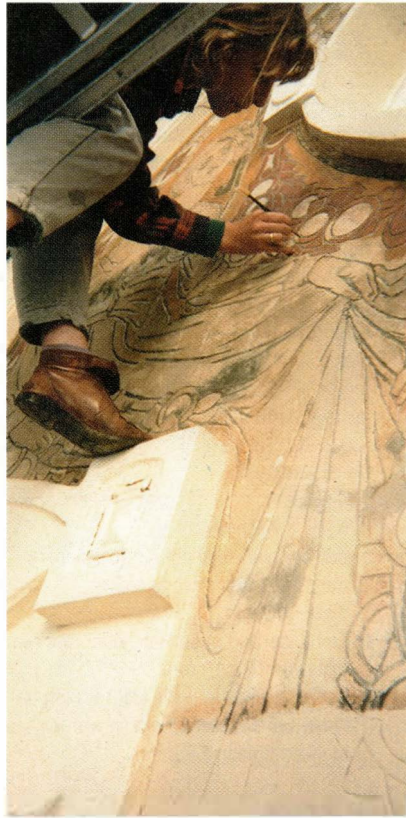
Herstelling met kalkmortel van de gecementeerde gedeeltes Jachtaan 141, Etterbeek

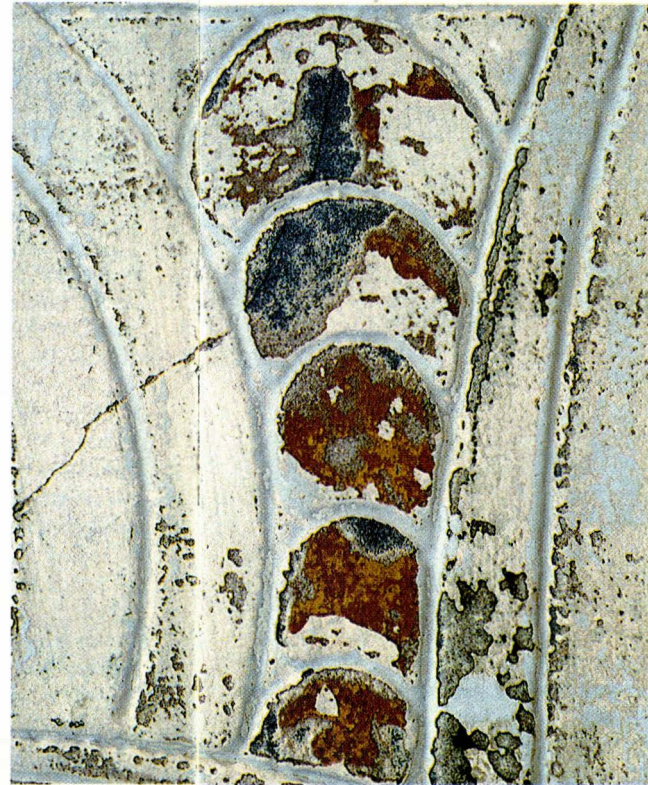
Overschildering van de
oorspronkelijke verflaag
Jachtlaan 170, Etterbeek

- Vuile plekken
- Afladderen van de verf
- Slijtage van de polychromie alleen van nabij waarneembaar
- Verpulvering van de verflaag
- Zoutuitbloeiingen gekenmerkt door een witte sluier
- Overschilderingen

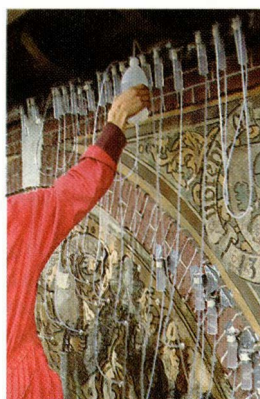
Consolidatie van de onderste
pleisterlaag door injecties
Moreaustraart 170, Anderlecht

Het fixeermiddel is een kleefstof die langs microspleten en microbarstjes geïnjecteerd wordt. Door infiltratie en opslorping zal zich een uiterst dunne hechtingsfilm vormen tussen de lagen die hebben losgelaten. Als de onderste mortellaag is losgekomen, zal men op regelmatige afstanden kleine gaatjes boren om het product op de vereiste diepte te kunnen injecteren.

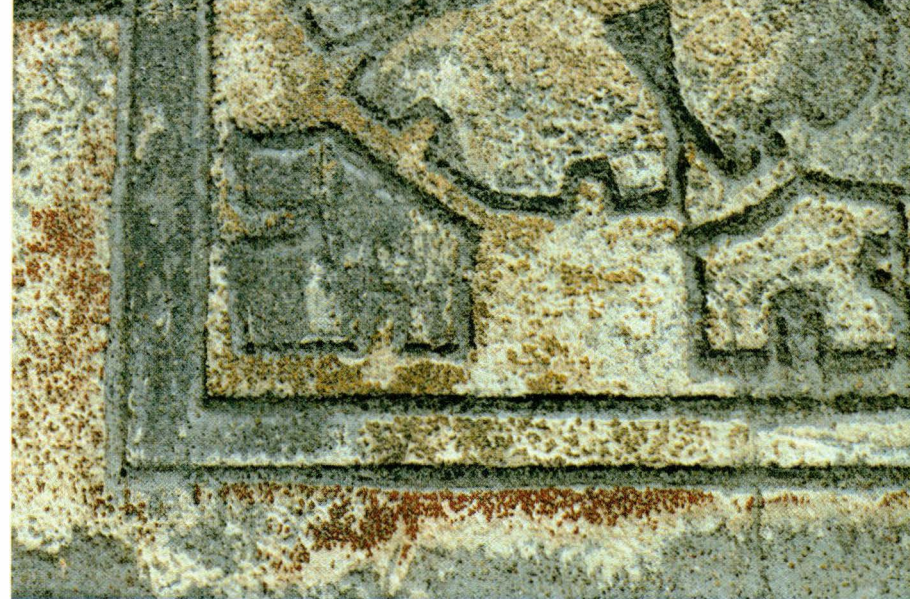
Analyse van de conservatietoestand en onderzoek van de verflaag

Evaluatie van de degradatie van op een afstand

Er zijn geen overschilderingen. De gevel is gezandstraald en de onbeschermde sgraffiti hebben veel schade opgelopen. Er zijn veel barsten maar de pleisterlagen zijn desondanks nog stevig. De randen van de panelen zijn sterker afgetakeld; op deze plaatsen is de bovenste laag verdwenen of omhoog gekomen. Op sommige punten is de bovenste laag zeer sterk verweerd. De onderste laag vertoont geen zichtbare beschadiging.

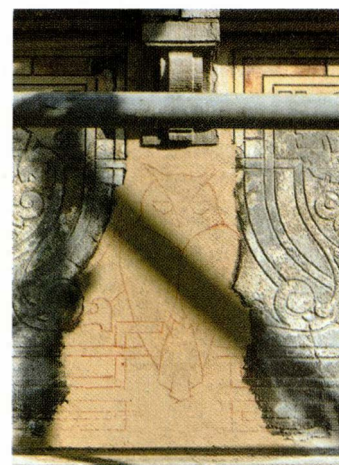
Tekenen van de omtreklijnen op de bepleistering

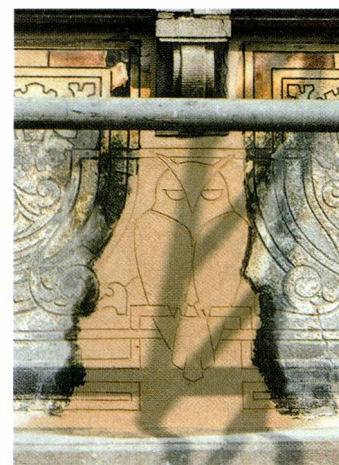
Ingriffen van de lijnen in de verse pleisterlaag

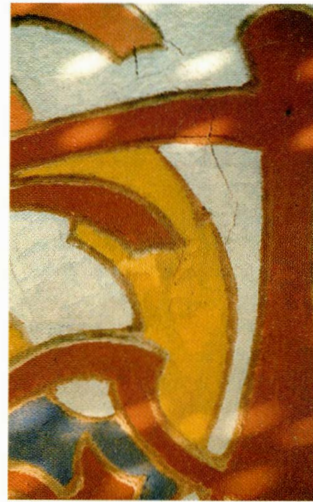
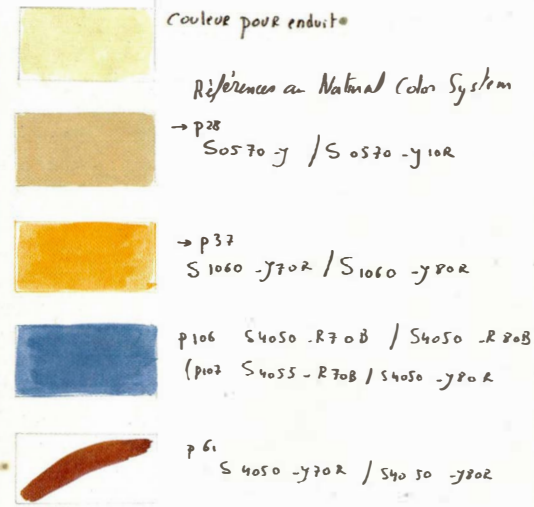
Studie van het originele kleurenpalet

Het herstel van de kleuren

De hele gevel heeft door de tijd een patina gekregen waarmee men bij de restauratievoorstellen rekening moest houden. Op basis van een kleurenstudie heeft men de originele tinten kunnen achterhalen. Het gaat om levendige en contrastvolle kleuren. De verschillende kleurenwaarden zijn zodanig bepaald dat ze het motief van de sgraffitopanelen optimaal doen uitkomen. Dit motief is duidelijk geïnspireerd op het

lijnspeel van de smeedijzeren borstweringen en wordt omringd door gekleurde massa's. Tijdens de restauratie bleek al snel dat het gekozen blauw te fel was. De kleur werd verzacht met behulp van de lazuurtechniek*. In het algemeen zijn de pigmenten sterk verdund in een waterige oplossing en vervolgens aangebracht in meerdere lagen op elkaar. Door het lazuren verlevendigen de gekleurde massa's. Het grote paneel met het tweekleurig motief is behandeld met opeenvolgende toetsen om een te fel contrast met de rest van de gevel te vermijden.

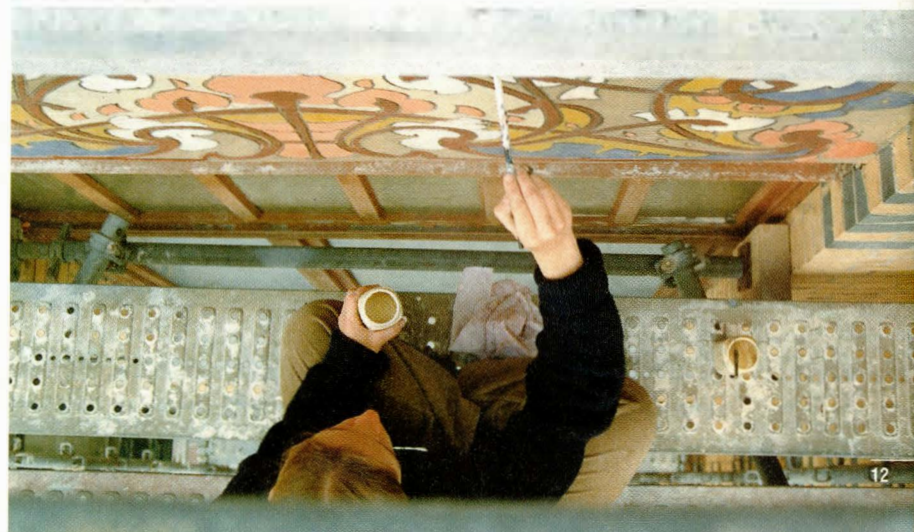
Beschildering volgens de studie

Het probleem van de restitutie

De sgraffiti van de loggia hebben een uitzonderlijke behandeling gekregen. Ze verkeerden namelijk in zulke slechte staat dat ze volledig moesten worden vernieuwd. De architect-restaurateur heeft gekozen voor een getrouwe reconstructie van de volumes, de verhoudingen, de ritmes en de kleuren van het origineel, maar tegelijkertijd heeft hij een eigentijdse stempel op zijn werk willen drukken. Vanuit die gedachtengang zijn de profielen van de metalen structuur gewijzigd, enerzijds omdat ze erg beschadigd waren als gevolg van het oorspronkelijke ontwerp dat een correcte afloop van het regenwater belette, anderzijds dus om het eigentijdse karakter van de restauratie te benadrukken. Als tegenwicht voor deze ingreep heeft de restaurateur voorgesteld de originele motieven en polychromie volgens de oude techniek te reconstrueren. Want ofschoon met veel vakmanschap uitgevoerd, waren de sgraffitopanelen bijzonder sterk aangetast. De sgraffiti op de muurgedeeltes onder en boven de vensters zijn behandeld volgens de gebruikelijke restauratiemethodes. Ze zijn zorgvuldig schoongemaakt, en de lichte en rode kleurpartijen zijn in de originele tint geretoucheerd. Hun herwonnen levendigheid is in harmonie met de rest van de gerestaurerde gevel.

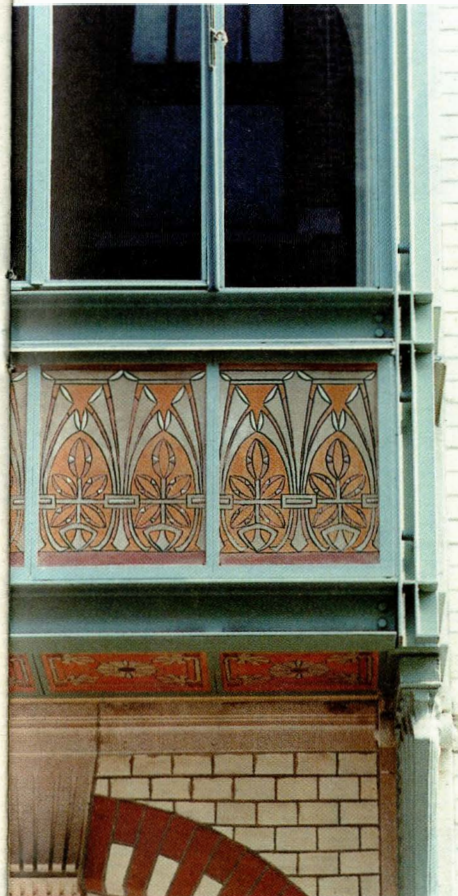
Detail van de herstelde gedeeltes

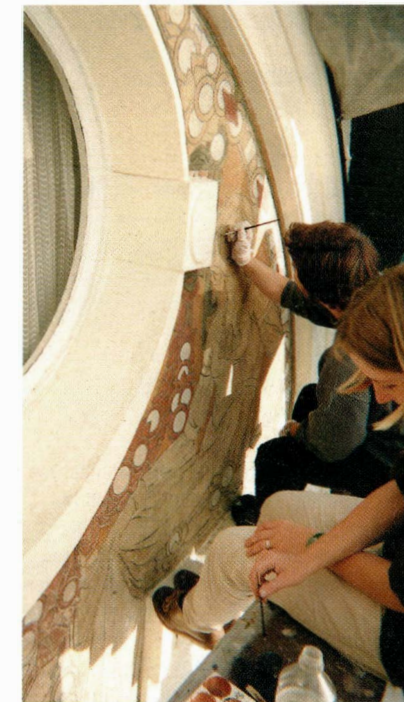
Nieuwe beschildering
