ERFGOED BRUSSEL

DE RESTAURATIE VAN EEN UITZONDERLIJK DECOR

De gevels van de Grote Markt

Grote Markt
van Brussel
Werelderfgoed
sinds 1998

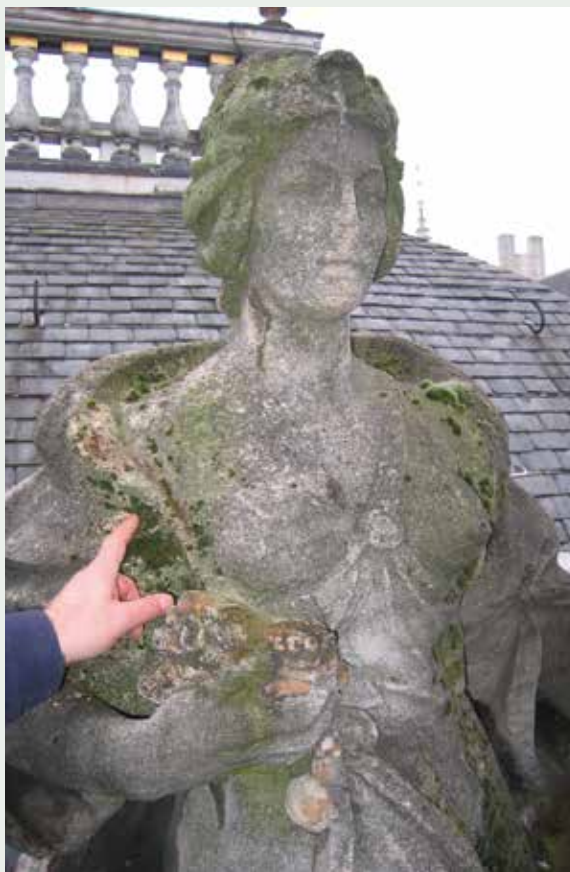
De Swane. Allegorische figuur van *de Overvloed*. Mosontwikkeling. Euvillesteen [© CHE, 2000].

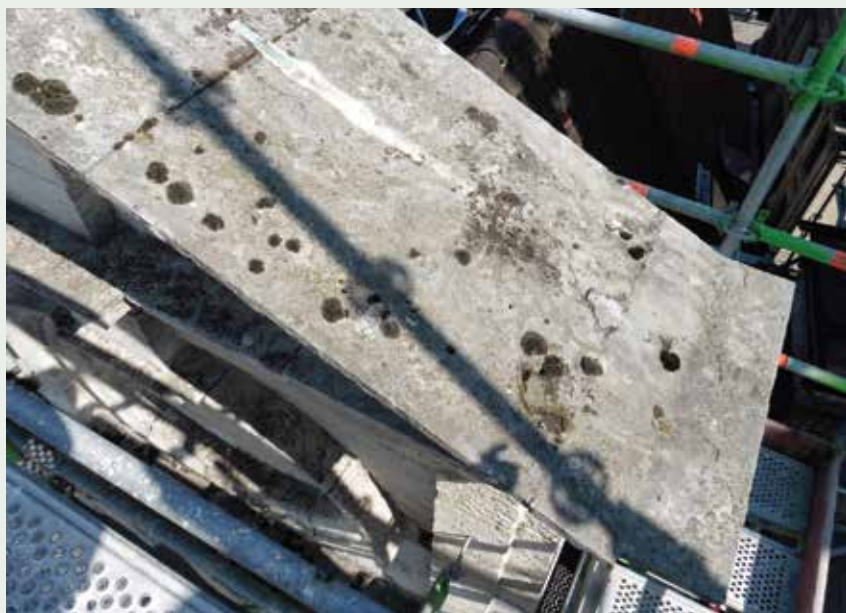
Den Helm. Mosontwikkeling op de helling van een fronton. Gobertangestein [© CHE, 2015].

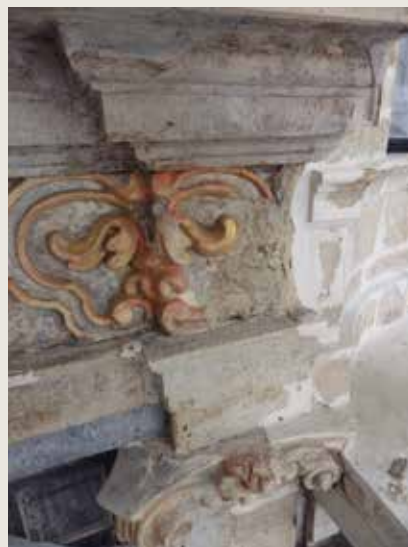
De Vos. Verpulvering van een fries in oorspronkelijke steen (Avendersteen?) (© CHE, 2012).

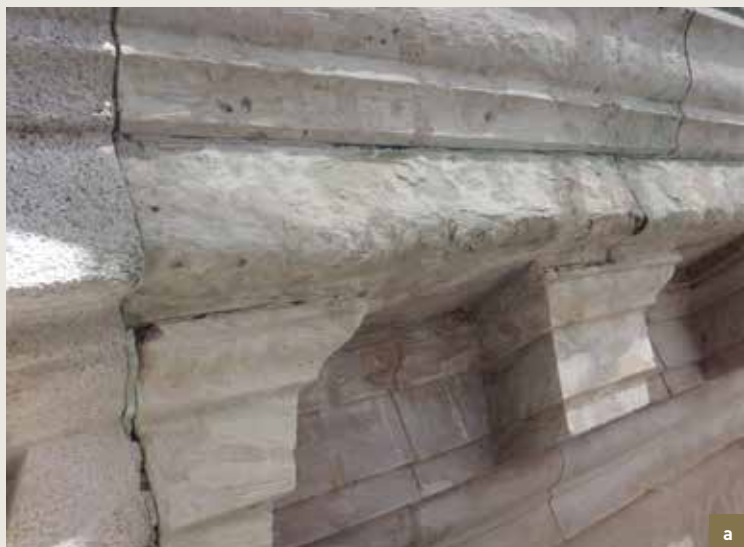
De Wolvin. Detail van de onderdelen van een fronton in Gobertangestein. Afschilfering. a) voorkant met zichtbaar wordende bioturbaties van de steen; b) bovenaanzicht van het fronton waar steenaafschilfering zichtbaar werd na het verwijderen van de loden slab [© CHE, 2014].

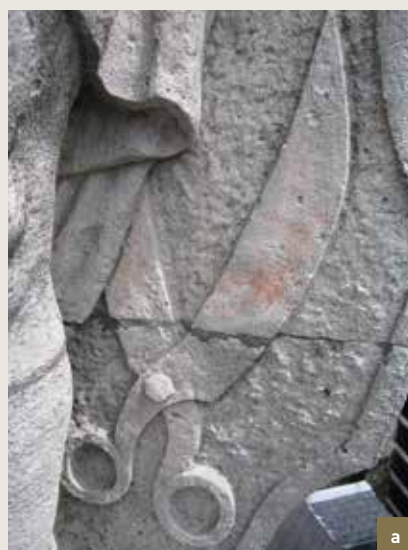
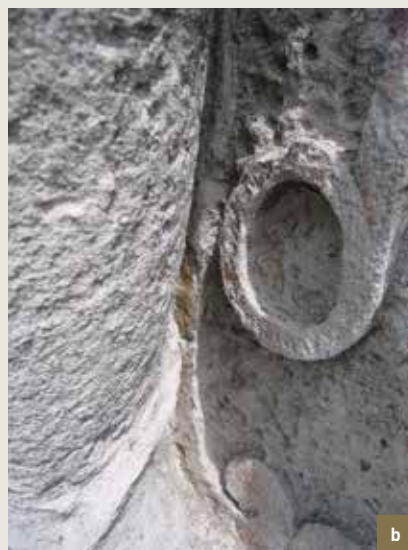
De Gulden Boot. Details van een beeld van de heilige Bonifatius. a) uithollingen in een element in de vorm van een schaar. Euvillesteen ; b) detail [© CHE, 2012].

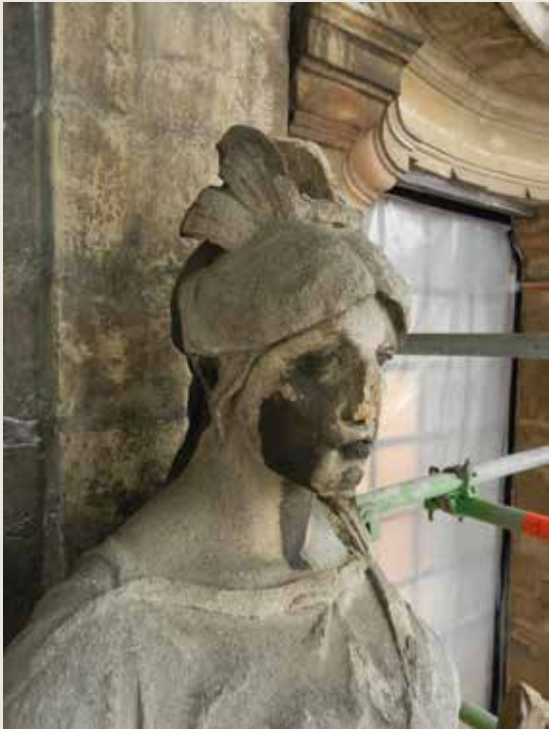
De Vos. Euvillesteen. Afschilfering en verpulvering van de neus. Zwarte korsten (© CHE, 2014).

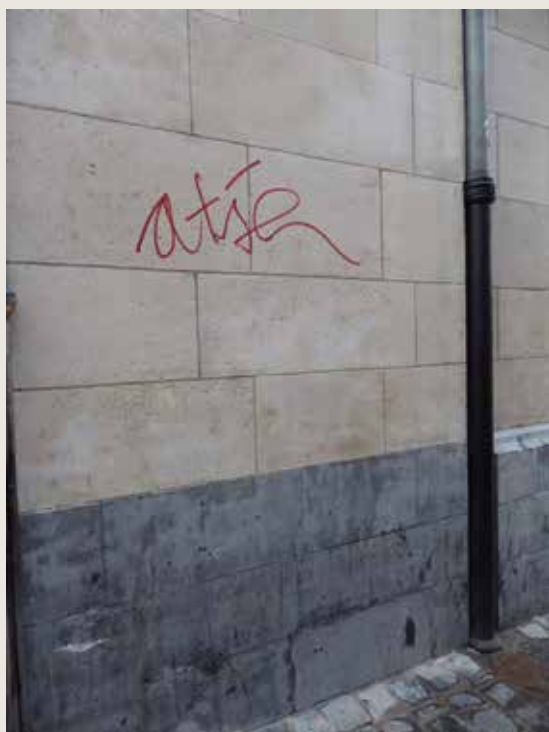
Den Coninck Van Spaignien. Een tag op de zijgevel. Euvillesteen (© CHE, 2014).

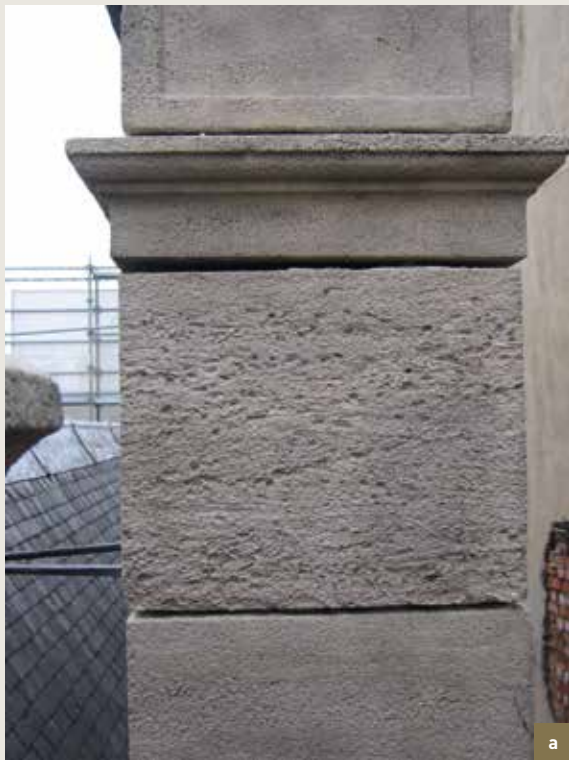
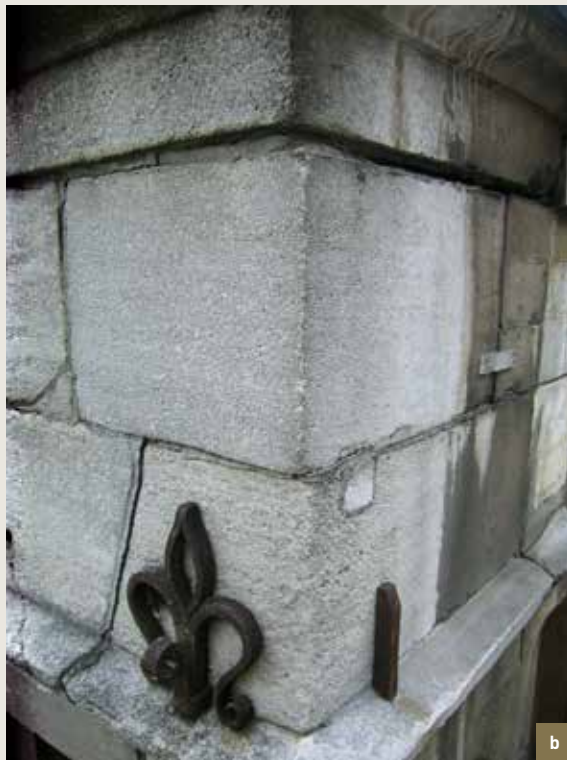
De Sterre. a en b) verplaatsing en openstaande voegen in de Euvillesteen ten gevolge van structurele problemen (drukkracht van gecorrodeerde metalen vloerelementen) (© CHE, 2008).

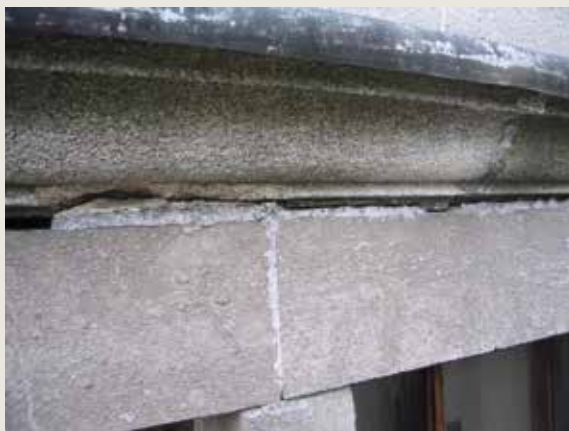
Joseph en Anna. Open voeg tussen de arduin en de Euvillesteen (© CHE, 2008).

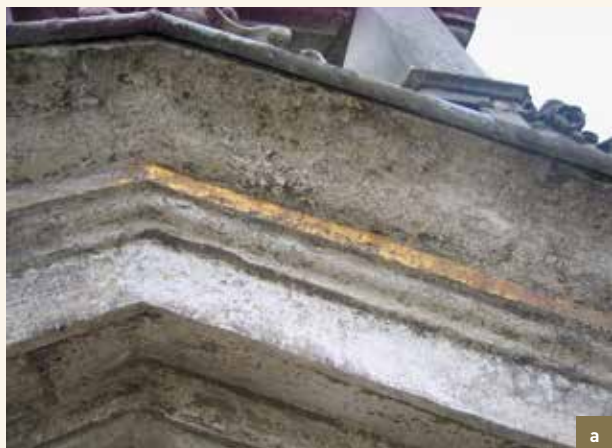
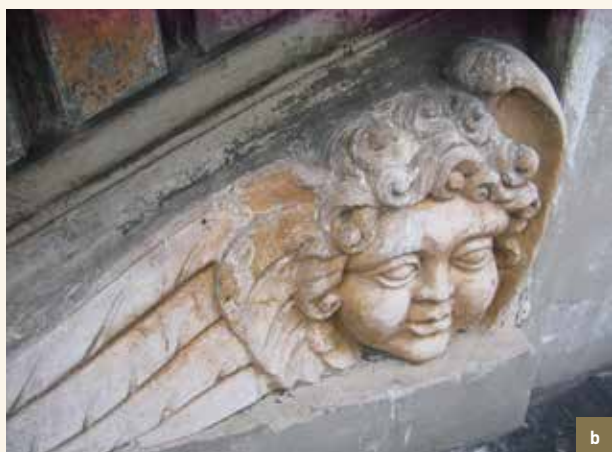
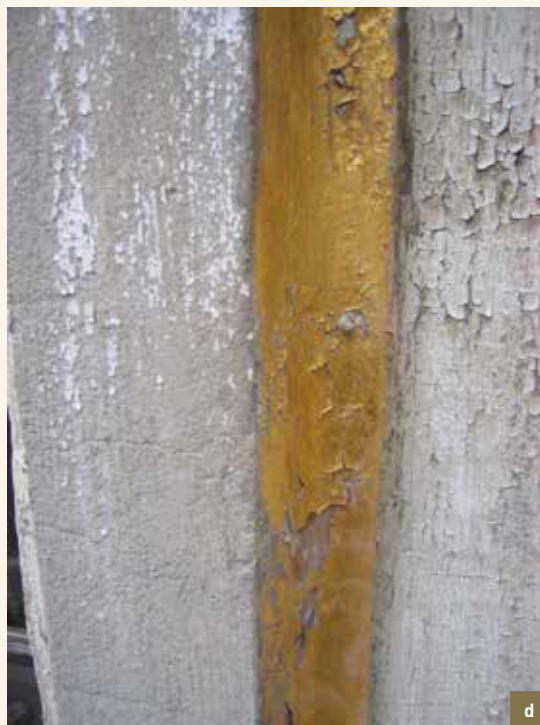
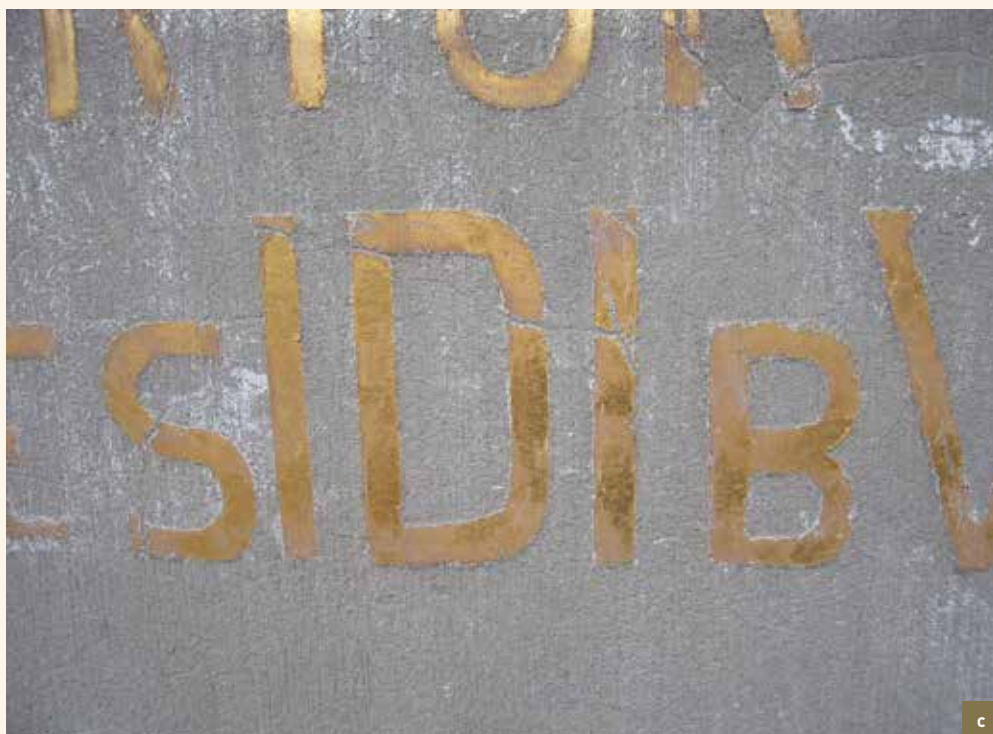
De Gulden Boot. a) detail van het fronton. Afschilferende verf en verguldsel; b) een engel. Verontreinigde verf. Verguldsel bijna verdwenen; c) detail van de inscripties op het timpaan. Gebarsten bepleistering. Verf verdwenen. Verguldsel aangetast; d) detail van een pilastersokkel met afbladderende verf en verguldsel (© CHE, 2012).

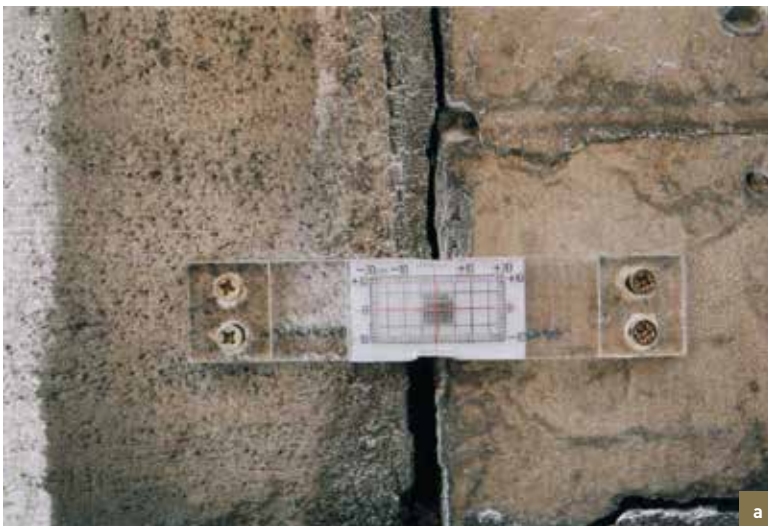
Den Ezel. a) scheurmeter; b) maatoverzicht (© CHE, 2002).

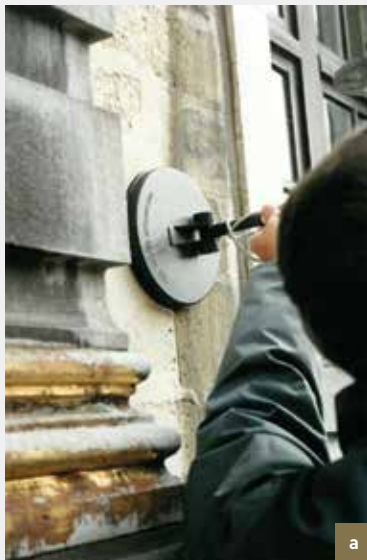
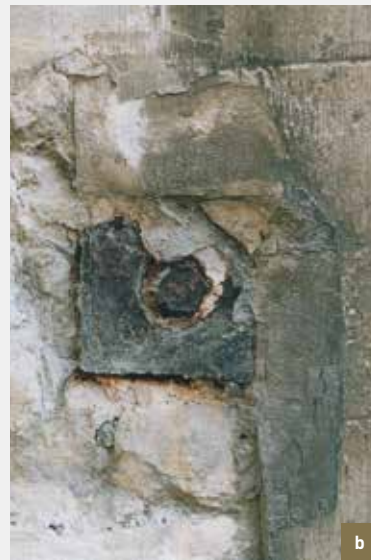
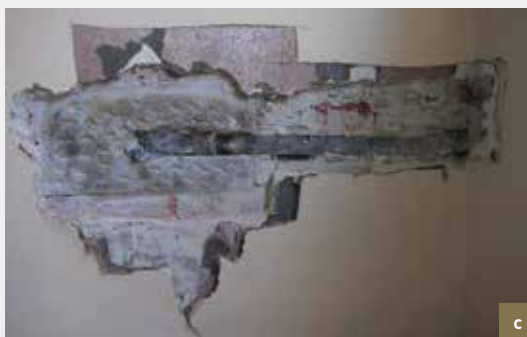
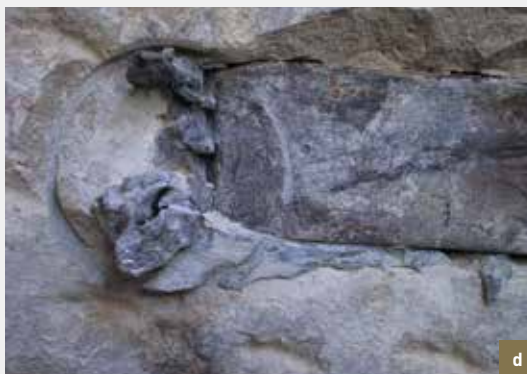
Met een metaaldetector kon het aantal, de locatie en de lengte van de verankeringen aan de binnenkant van het huis, ter hoogte van de mandelige muren, en waarvan in de gevel slechts enkele verdeelplaten zichtbaar waren, worden vastgesteld.

Door gericht onderzoek kon vervolgens hun precieze vorm worden bepaald: het smeedijzeren uiteinde is met een loodverzegeling verankerd in een groot blok witsteen dat ingemetseld werd in de bakstenen mandelige muur. Aan het andere uiteinde krijgt de platte, rechthoekige metalen stang een rond profiel dat voorzien is van een schroefdraad. Dit maakt het mogelijk om de verdeelplaat met een bout op de gevel te bevestigen. Door middel van analyses van het metaal werd de samenstelling van het – in dit geval vrij zuivere – ijzer bepaald, en ook sommige kenmerken als hardheid, de aanwezigheid van vreemde elementen en onzuiverheden en zelfs de afzettingen van de corrosie. Ook het lood van de verzegeling werd geanalyseerd en dat bleek bijzonder zuiver te zijn. Op de gevel werden er bijkomende analyses uitgevoerd op de vierkante stangen.

Den Ezel. Metalen ankers. a) lokalisering van de ankers door middel van een metaaldetector; b) vierkante plaat zichtbaar in de gevel door de afbrokkeling van het parement; c) weghalen van het binnenpleisterwerk om de vorm van het anker te achterhalen; d) detail van de loden verzegeling in de steen; e) metallografische analyse. Micrografie (a, b, c en d) : © CHE, 2001; e) : © VUB, 2001.

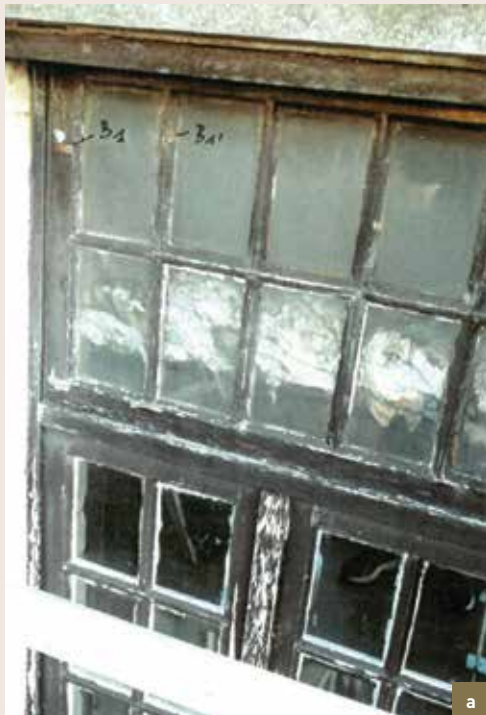
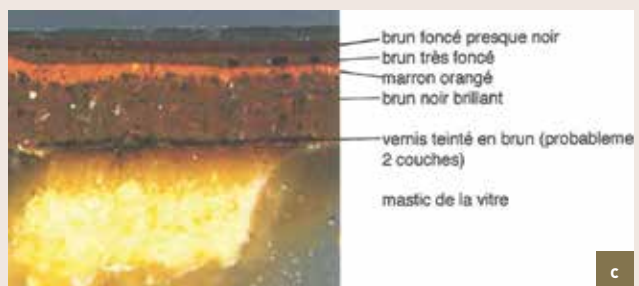
Den Ezel. a, b en c) stratigrafisch onderzoek en macrofotografie van een raamkozijn waaruit blijkt dat de oorspronkelijke laag een vernis was (a en b © M. Decroly, 2002 ; c) © KIK-IRPA, 2002).

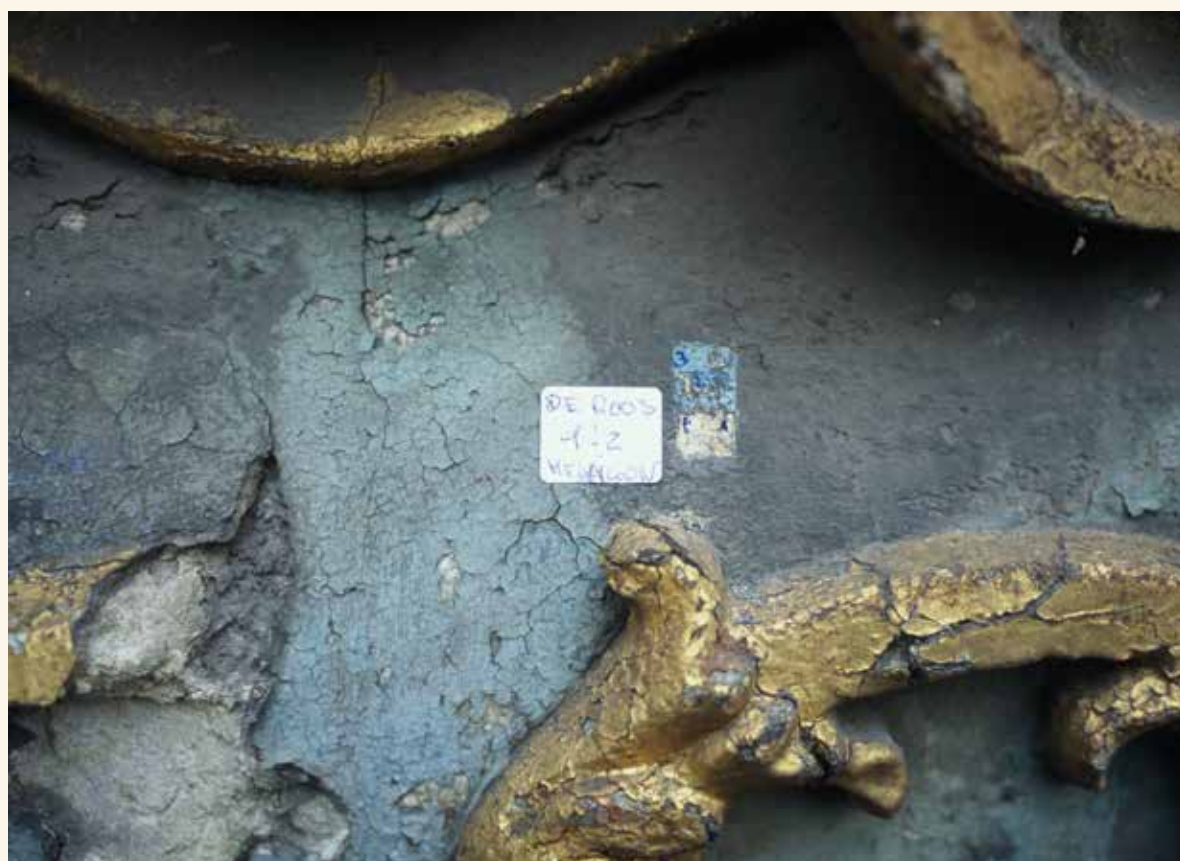
De Roose. Kijkvenster in een medaillon (© L. De Clercq, 2002).

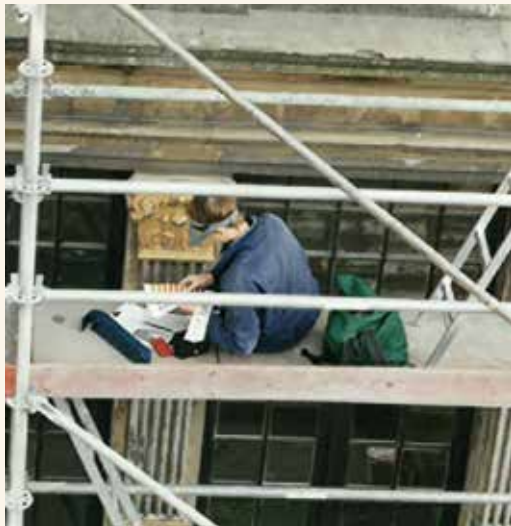
Den Ezel. De restauratrice aan het werk (© CHE, 2002).

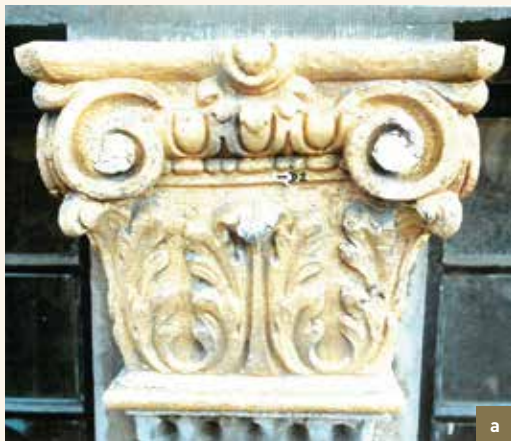
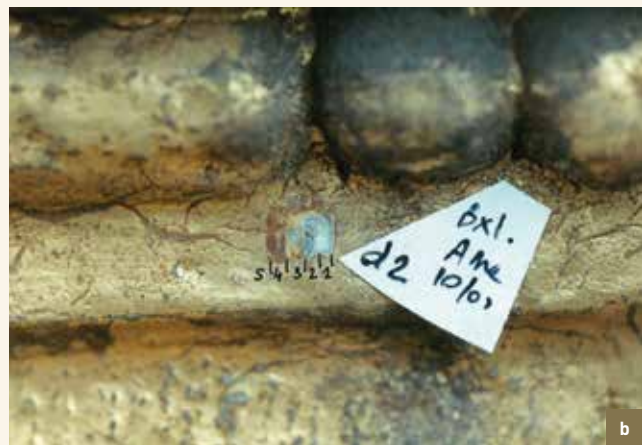
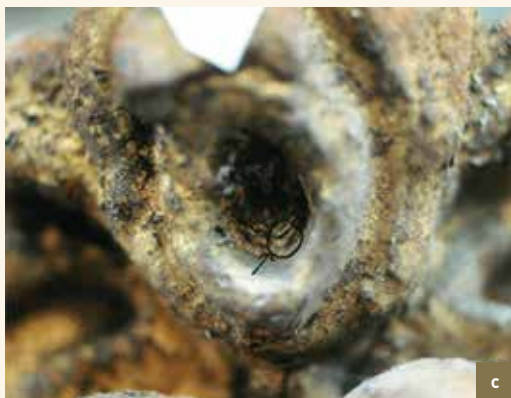
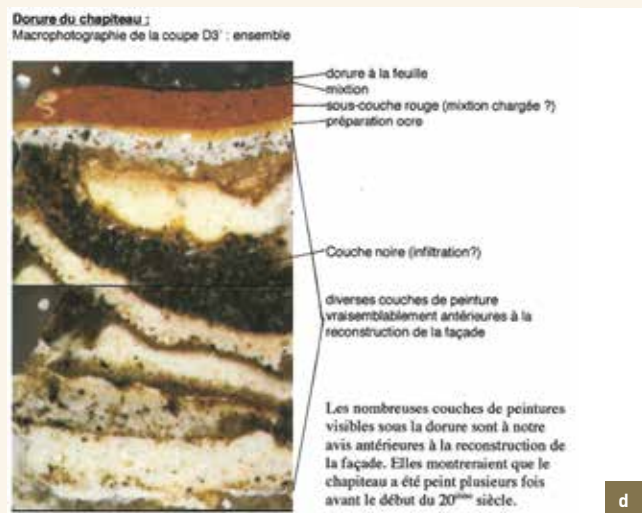
Den Ezel. a) stratigrafische analyse op een kapiteel (© M. Decroly, 2002); b) detail van het stratigrafisch onderzoek D2. 1. Steen. 2. Zwarte laag (poriënvulsel of zwarte korst). 3. Okerkleurige grondverf. 4. Rode onderlaag. 5. Verguldsel op hechtlaag (mixtion) (© M. Decroly, 2002); c) voluut van een kapiteel met monstername D3 (© M. Decroly, 2002); d) macrofotografie die de verschillende verflagen zichtbaar maakt en waaruit blijkt dat het kapiteel gerecupereerd zou zijn (© KIK-IRPA, 2002).

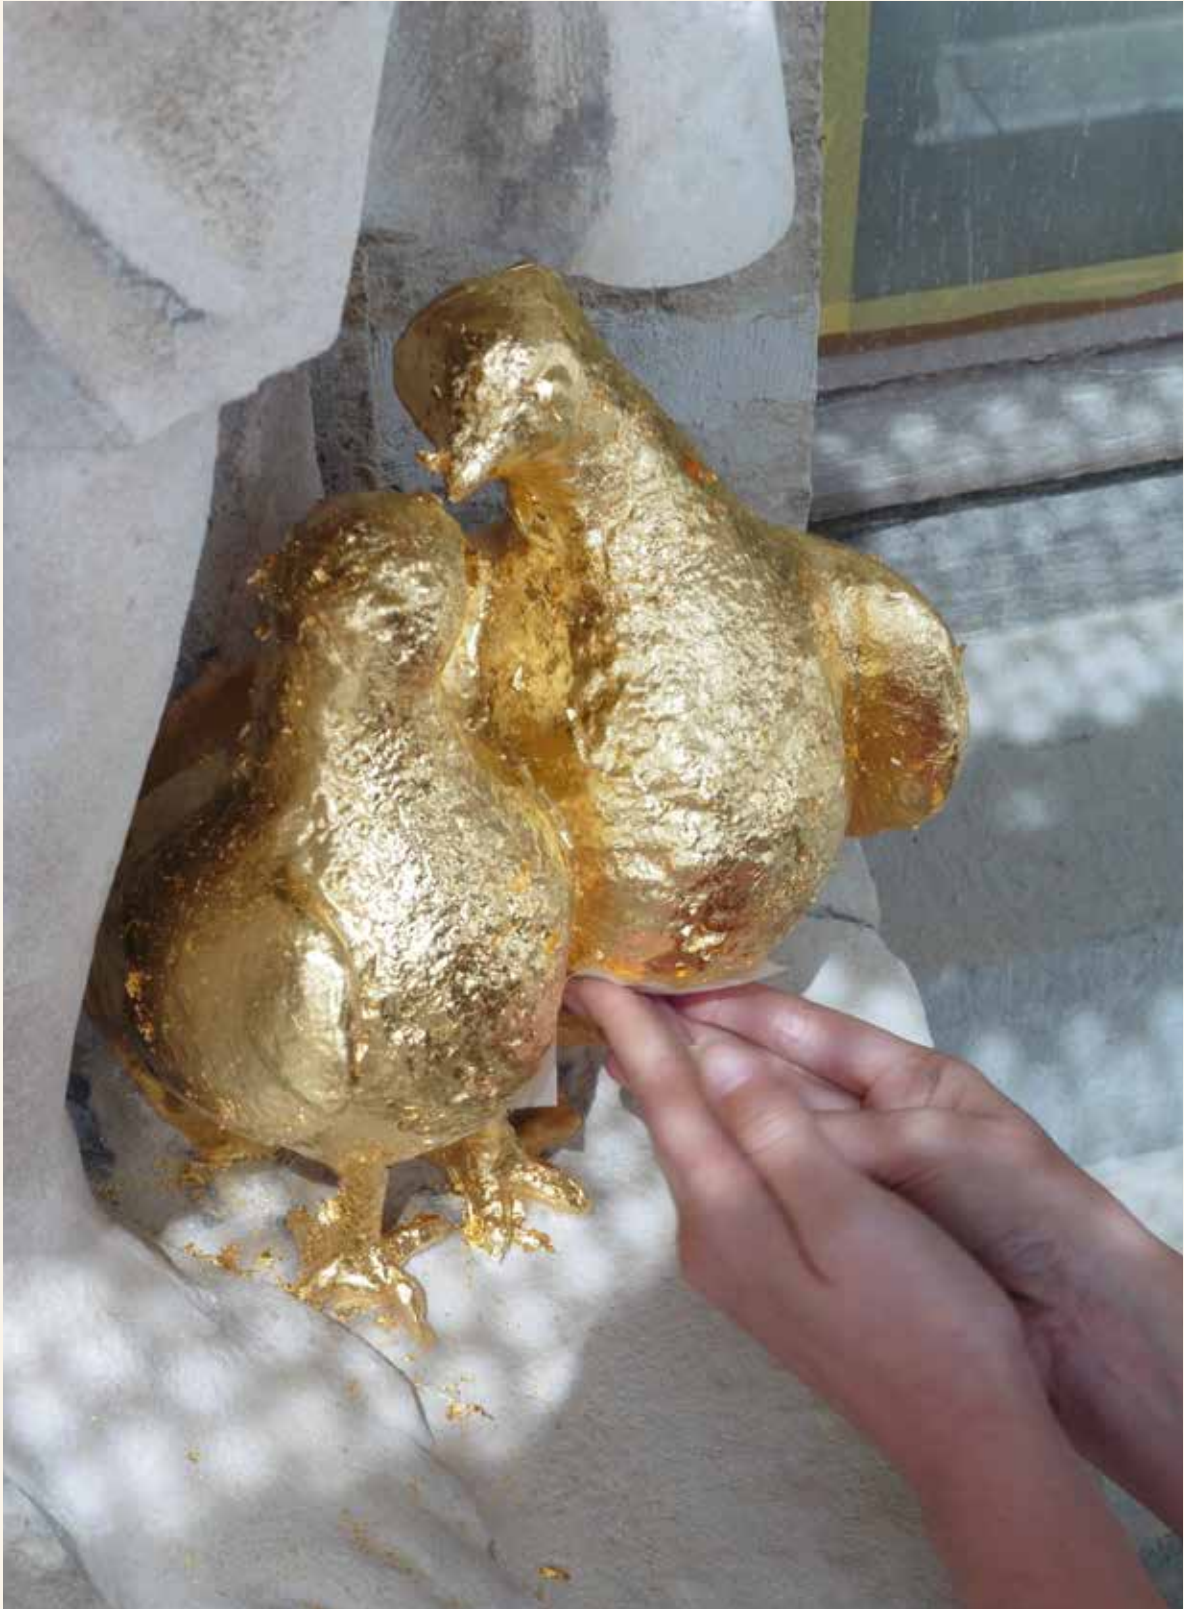
De Wolvin. Detail van de duiven van het beeld *De Vrede* (Godefroid Vanden Kerkhove, 1872). Het vergulden. Savonnièresteen (© CHE, 2015).
